Utilización de buzas de circon en colada continua

S. ALUJA *
S. DE AZA
P. DURAN
D. A.-ESTRADA

* ICASA (Zaragoza)
e Instituto de Cerámica y Vidrio
Arganda del Rey - Madrid

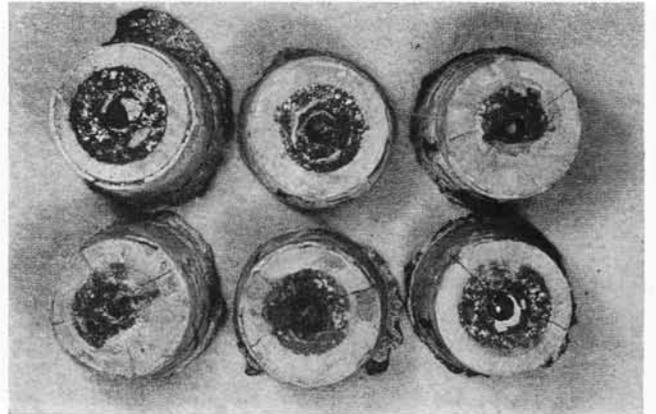
Todas ellas se han comportado normalmente bien, aun cuando los tiempos de colada, como podemos apreciar se extienden hasta una hora cincuenta y siete minutos. Sin embargo, cuando por otras causas se ha tenido que suprimir una de las líneas de colada y los tiempos de la misma se han elevado alrededor de las dos horas o incluso superado, invariablemente, las buzas de la procedencia A y B han presentado grietas como las expuestas en la figura 3, dando lugar a la interrupción de la colada. Sin embargo, la buza de la procedencia C se comportó perfectamente bien.

FIG. 3.—Aspecto de las buzas tipos A y B después de su utilización.

La liberación de estas tensiones se producirá por la aparición de grietas de tipo radial, lo cual se ha podido igualmente comprobar como se pone de manifiesto en la figura 3. El que este tipo de rotura se produzca en las buzas A y B y no en la C se debe a que en la primera al disolverse la fracción media y fina

que es la que constituye el porcentaje más elevado de la composición granulométrica, se producirá una mayor contracción en la zona central de estas buzas que en el caso de la buza C en la que la parte preponderante de la granulometría está constituida por el grano grueso más lento en disolverse e incluso como se ha podido apreciar en este tipo de material aún en la zona de más alto contenido en fase vítrea todavía permanece parte de la fracción fina, debido a ello la contracción será menor y por lo tanto las tensiones generadas más pequeñas.

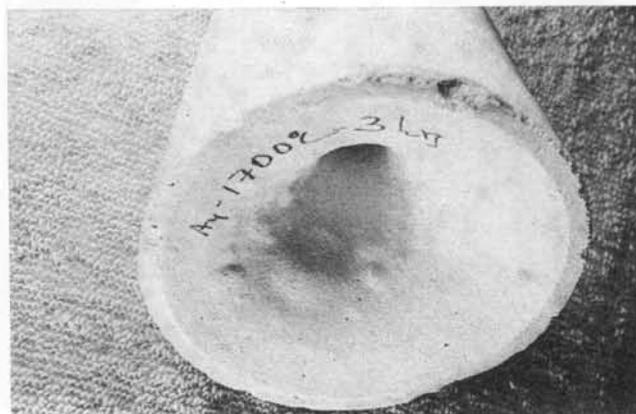
taron las buzas durante un tiempo de quince minutos, pasados los cuales se dirigió la llama hacia el orificio central de la buza y se calentaron lo más rápidamente posible hasta 1.580° C manteniendo esta temperatura durante una hora y media en un primer ensayo y cinco horas en un segundo ensayo, pasadas las cuales se apagó repentinamente el mechero y se dejaron enfriar las buzas. Posteriormente se realizó otro ensayo en las mismas condiciones pero empleando un tiempo de una hora y media y la temperatura fue de 1.700° C. En los tres casos, las buzas A y B se agrietaron, no así la buza C, la cual incluso superó el ensayo a 1.700° C/3 h. sin presentar grietas, si bien presentaba alteraciones superficiales de su textura en forma de abombamientos como puede apreciarse en la figura 5.

FIG. 5.—Buza tipo C después de ensayada a 1.700° C durante tres horas.

la buza tipo C, incluso a la temperatura de 1.700° C/3 h no presentó ningún tipo de grietas, si bien su superficie mostró ciertas irregularidades debidas a la elevada vitrificación. Por otra parte, por ser este ensayo muy fácil de llevar a cabo en una acerería o en cualquier planta, es por lo que creemos puede ser definitivo para el control rápido de este tipo de materiales.

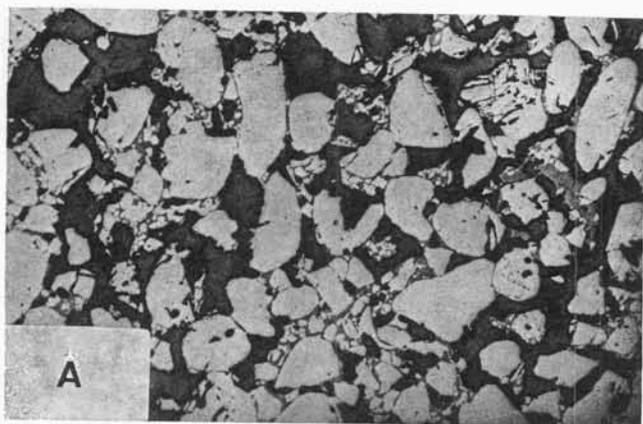
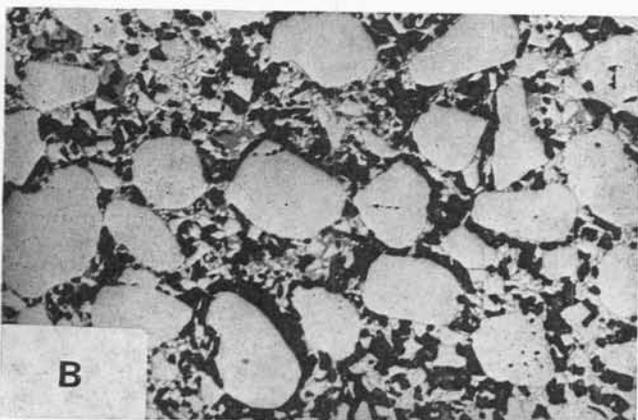
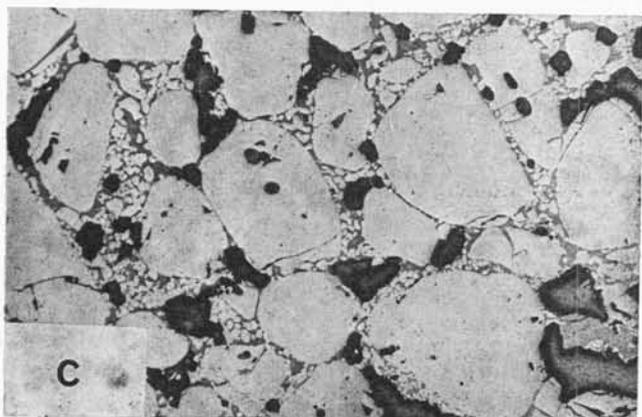
La figura 6 A presenta un aspecto general de la textura de la buza tipo A, en la que puede apreciarse una abundante porosidad y una preponderancia del tamaño de grano grueso-medio sobre el porcentaje de tamaño de grano fino. Al mismo tiempo se pudo apreciar que la porción fina no estaba distribuida uniformemente sino que se encontraba formando aglomerados.

La figura 6 B corresponde a la textura de la buza tipo B y se puede apreciar una mayor proporción del grano medio-fino sobre el grano grueso siendo éste de tamaño mayor que en el caso anterior.

La textura de la buza tipo C se presenta en la figura 6 C, pudiéndose apreciar que se aparta completamente del tipo de textura presentado por las buzas A y B, es decir el grano grueso representa un porcentaje mayor que el grano fino, al mismo tiempo que tiene un tamaño doble del tamaño grueso empleado en las otras buzas. Por otro lado, el tamaño fino, muy uniforme, se encuentra rodeando prácticamente todos los granos gruesos ocupando los intersticios dejados por éstos y la relación de tamaño entre el grano grueso y el fino es considerable no habiendo prácticamente lo que podríamos llamar grano medio.

FIG. 6.—Aspecto general de las microestructuras de las buzas antes de ser utilizadas. (Luz reflejada x 120.)

Hemos podido apreciar previamente en las microfotografías de la figura 6, la diferencia tan acusada que existe entre las microestructuras de la buza C y de las buzas A y B, estando aquélla constituida, fundamentalmente, por grandes granos gruesos muy poco distantes entre sí y rodeados por una matriz de grano muy fino rellenando los intersticios, mientras que las microestructuras de las buzas A y B presentan un porcentaje muy pequeño de granos gruesos y encontrándose éstos aislados y muy distantes entre sí, existiendo una preponderancia de grano medio y fino que representa el porcentaje mayor de la granulometría, el cual en servicio, y en la zona de más altas temperaturas, se disuelve totalmente en la matriz vítrea, como hemos podido comprobar por las microfotografías de la figura 9.

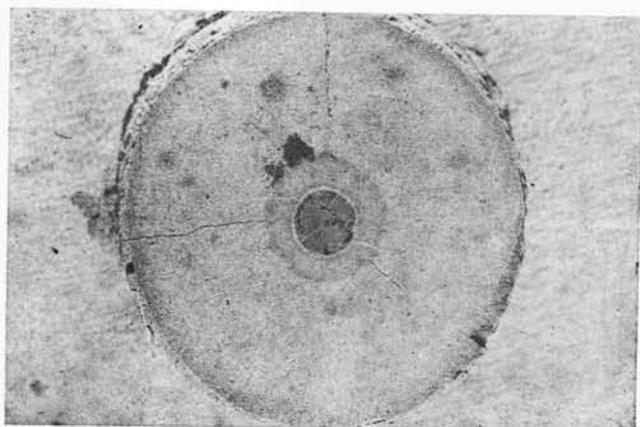
FIG. 7.—Aspecto general del ataque e impregnación que presentaban las buzas después de utilizadas.

rellena de escorias y la pared del orificio de las buzas presenta en general una zona blanquecina de 0,8 a 1 mm. de espesor (zona de ataque), después una zona que oscila de 4 a 5 mm. de profundidad (zona de impregnación) y por último el resto de la buza que presenta prácticamente la textura original de la pieza.

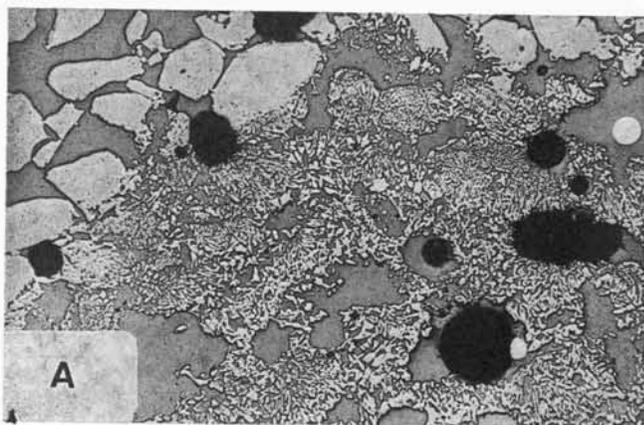
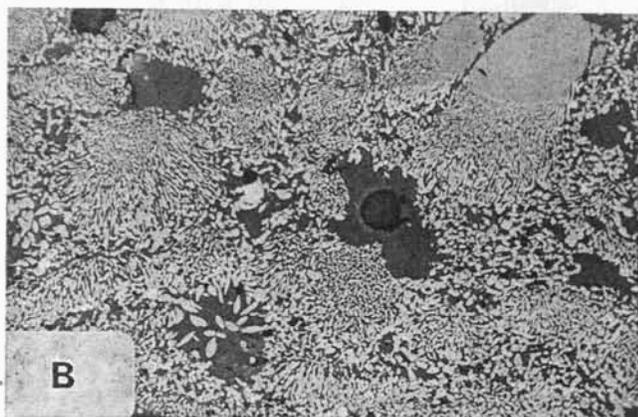
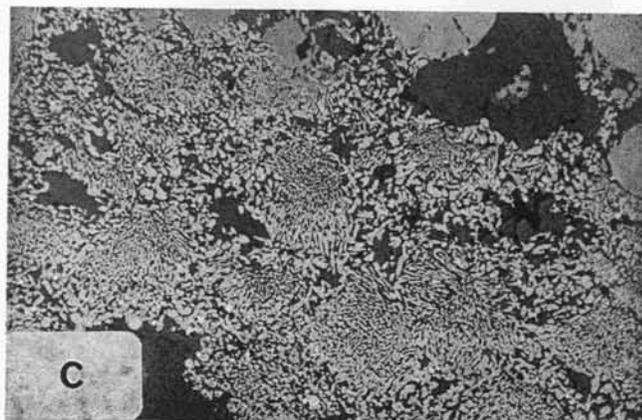
En todas las buzas, la zona blanquecina correspondía a una zona que habiendo sido líquida a alta temperatura durante el enfriamiento había dado lugar a la devitrificación de circon, lo que nos indica que las temperaturas de trabajo han debido estar comprendidas alrededor de los 1.550° C y 1.640° C como puede deducirse del diagrama $\text{SiO}_2\text{-ZrO}_2\text{-Al}_2\text{O}_3$ presentado en la figura 2, y siempre por debajo de los 1.660° C. En la figura 8, A, B y C muestran las microestructuras de las buzas A, B y C respectivamente, correspondiente a la zona de ataque. Es de destacar que no se observa penetración metálica y las pocas inclusiones se presentan en forma de esferas lo que indica el bajo índice de

FIG. 8.—Microestructuras de la zona de ataque en los distintos tipos de buzas. (Luz reflejada x 210.)

mojabilidad de este tipo de material por el acero y el que el ataque de la buza es fundamentalmente térmico.

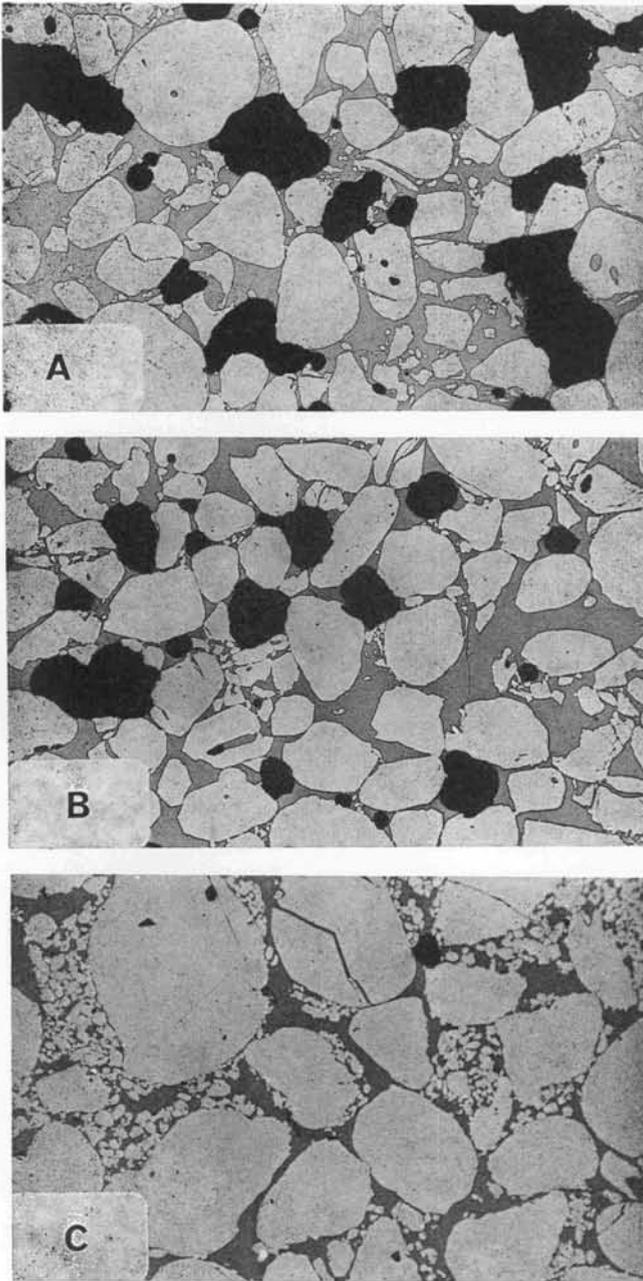
FIG. 9.—Microestructuras de la zona de impregnación en los distintos tipos de buzas. (Luz reflejada x 210.)

En la zona de impregnación, las buzas tipo A y B, presentan una textura análoga con grandes granos de circón rodeados completamente por la fase vítrea, líquida a la temperatura de trabajo, no habiendo prácticamente contacto entre los granos, como puede observarse en la figura 9 A y B. Sin embargo, en la buza tipo C, en esta zona, se conservan no sólo el grano grueso sino incluso el grano fino rodeado por la fase vítrea, el cual había desaparecido completamente en el caso de las buzas tipo A y C (fig. 9 C).
