**“PROPUESTA DE REHABILITACIÓN ESTRUCTURAL
CONSTRUCTIVA PARA LA VIVIENDA DE LA FAMILIA PLAZA
AVELDAÑO”**

**MONOGRAFÍA PREVIA A LA
OBTENCIÓN DEL TÍTULO
EN INGENIERÍA CIVIL**

CUENCA-ECUADOR

RESUMEN

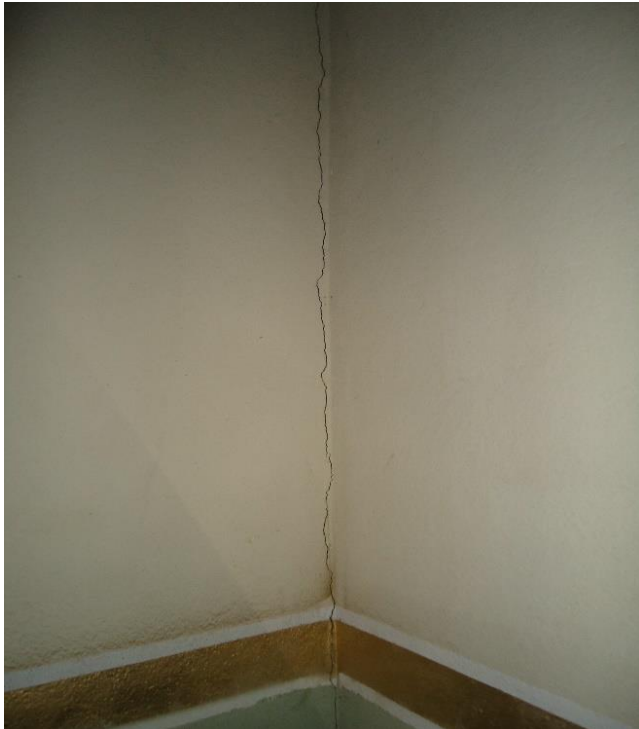
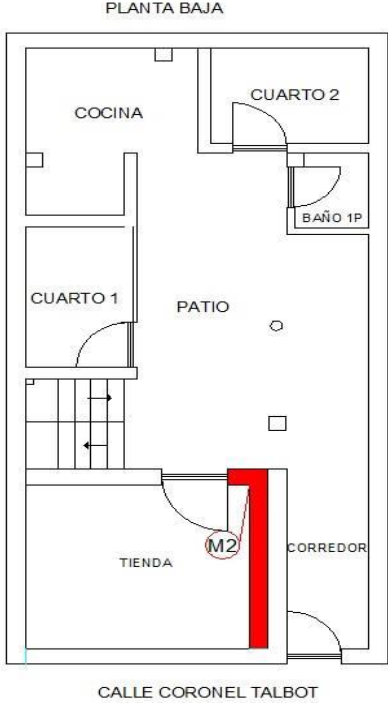
<p>PLANTA BAJA</p> <p>COCINA CUARTO 2 BAÑO 1P</p> <p>CUARTO 1 PATIO</p> <p>TIENDA M2 CORREDOR</p> <p>CALLE CORONEL TALBOT</p>
Descripción:	Fisura vertical
Posibles causas:	Uniones constructivas mal resueltas. Incompatibilidad de los materiales.
Tratamiento:	Se recomienda una reparación con malla metálica para reforzamiento por franjas horizontales y verticales en la esquina afectada, la malla debe colocarse en la cara interna y externa del muro. En el mercado se encuentra la malla Nervometal de Ideal Alambrec. Las mallas de las dos caras se interconectan con varilla de

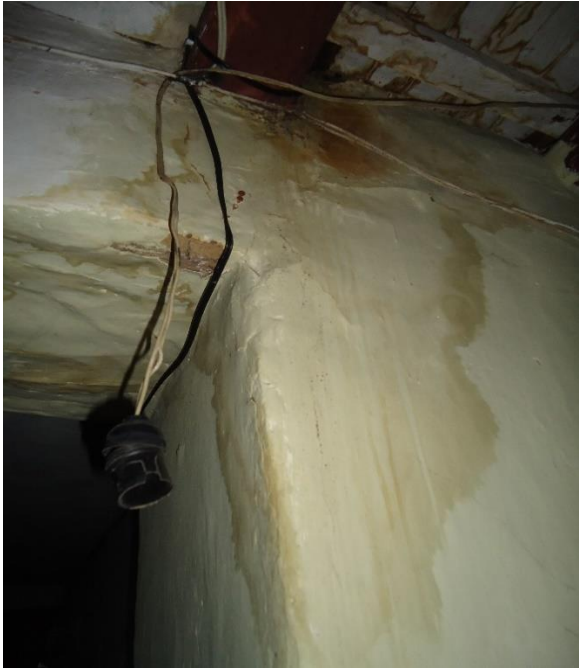
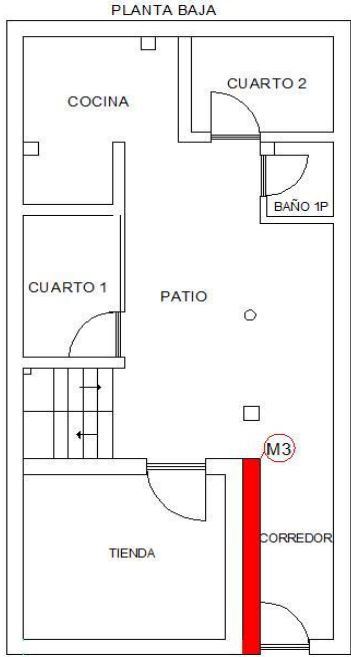
Descripción:	Desprendimiento del recubrimiento del muro de entrada. Manchas y Suciedad
Posibles causas:	El principal agente que provoca este tipo de patologías es la humedad, en esta zona se presenta humedad por filtración que proviene del piso superior, sector en el cual, luego de realizada la inspección visual, se localiza una gotera de magnitud considerable, que no solo produce este desgaste en el muro sino afecta al entrecielo y parte de las vigas que lo sostienen.

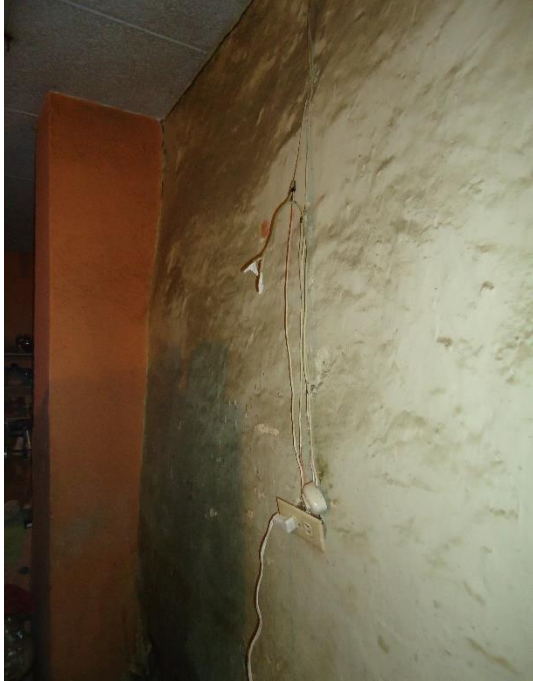
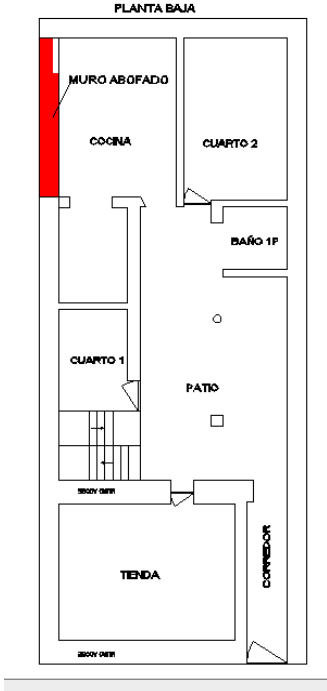
Descripción:	<p>Abofamiento en la cara interna del muro</p> <p>Manchas por humedad</p> <p>Desprendimiento de material en la zona inferior del muro</p>
Posibles causas:	<p>El principal daño, es la deformación del muro en su parte media superior, posiblemente causada por la humedad que proviene de la casa contigua, la cual se conoce que se encuentra en un pésimo estado, y debido a su condición transmite la humedad al muro de la vivienda de la familia Plaza.</p> <p>Otro factor importante, son las filtraciones de agua producto de instalaciones defectuosas o las goteras que presenta la cubierta.</p>

<ol style="list-style-type: none"> 3) Realizar perforaciones en la pared cada 30cm horizontal y vertical con una broca 3/8". 4) Las mallas se presentan en rollos de 0.60 metros de ancho por 2.21m de longitud. Previo a su colocación se deberá cortar la malla con una tijera gruesa tratando de cubrir de manera continua la mayor superficie posible en forma horizontal.

<ol style="list-style-type: none"> 5) Colocar la malla en el lado interno del muro (la cara externa es colindante) y se fija con clavos doblados. 6) Cuando la malla se encuentre bien sujeta al muro, se procede a enlucir la pared con mortero arena-yeso 1:2.

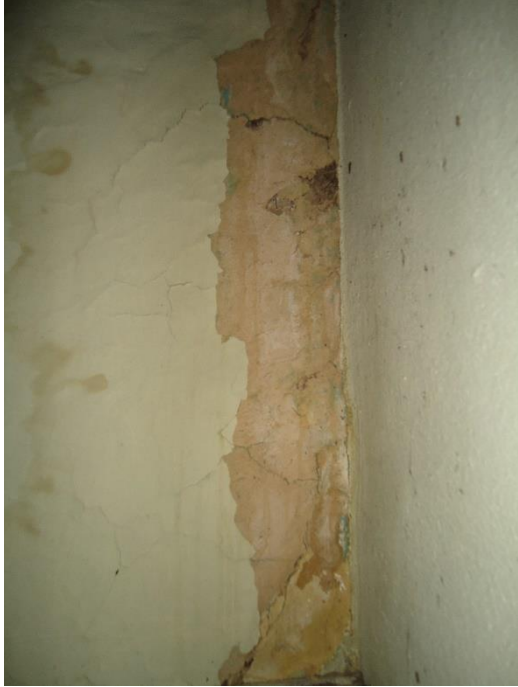
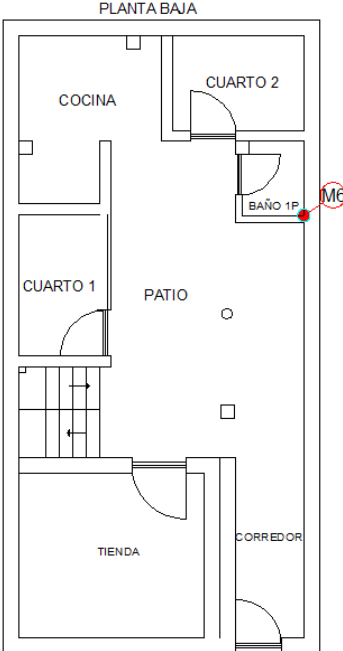
Descripción:	Excesiva humedad. Desprendimiento de recubrimiento. Agrietamiento horizontal.
Posibles causas:	Humedad por filtraciones de agua debido a goteras en la losa de terraza superior.
Tratamiento:	Rotura leve en muro: Si hay fisuras verticales menor a 1cm. y no se observa desaplome de muros, la edificación es estable y tiene una seguridad remanente alta con respecto al colapso. Reparación (7): <ul style="list-style-type: none"> Sellar las caras de la fisura con yeso por ambas caras del muro. Dejar preparadas cada 20cm, boquillas

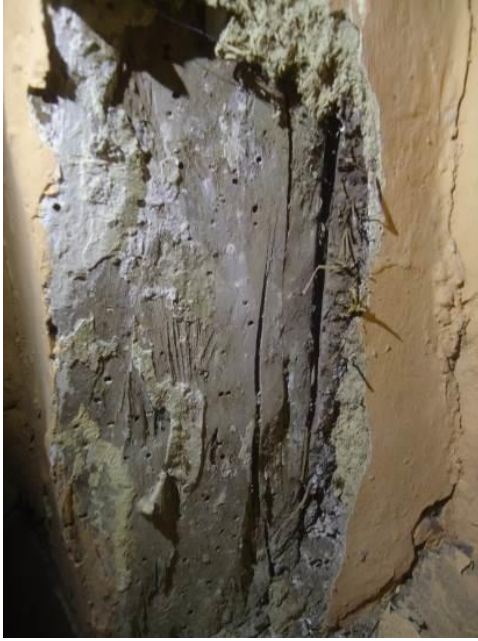
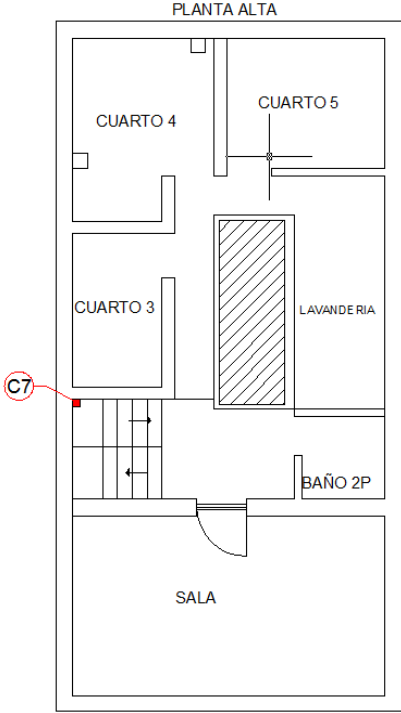
Descripción:	<p>-Columna de madera soporte de cubierta presenta agrietamiento vertical.</p> <p>-Orificios.</p> <p>- Pérdida parcial del recubrimiento.</p> <p>-Pudrición blanca o fibrosa.</p> <p>-Manchas de humedad.</p> <p>-Raíces</p>
Posibles causas:	<p>-Pandeo dado por la acción de sobre esfuerzos axiales que actúan sobre el eje longitudinal del elemento, estos producen agrietamiento pronunciado con grandes fisuras de flexión y desgaste en los bordes del elemento producido.</p>

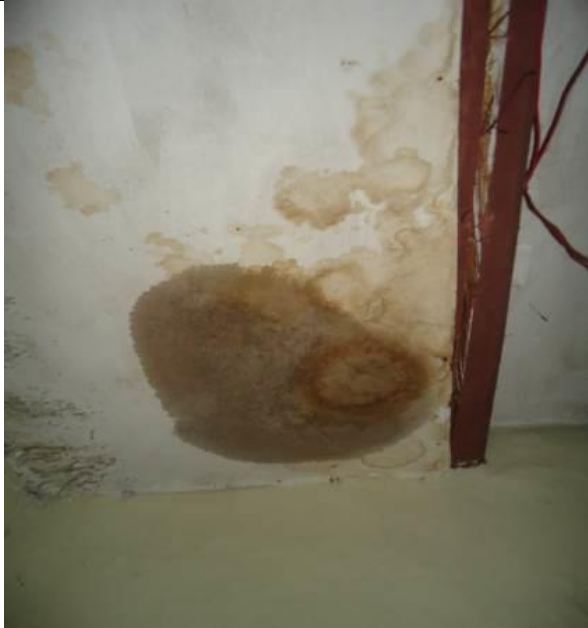
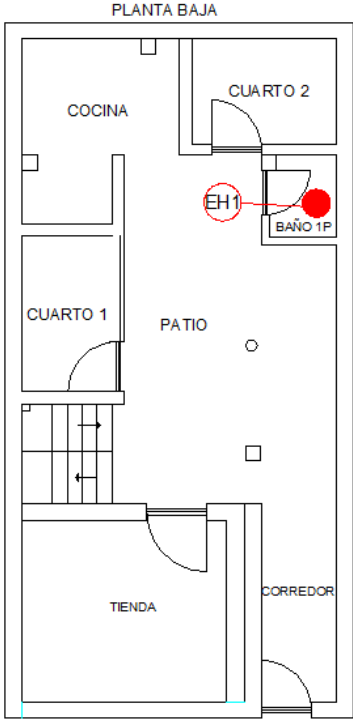
Descripción:	-Mancha de humedad
Posibles causas:	-Posible infiltración de agua por el sistema de entepiso o tubería existente que se encuentra en la parte superior. - Rotura de tubería de desagüe.
Tratamiento:	Sustituir el sistema de tuberías de desagüe y tumbado del baño: <ul style="list-style-type: none"> - Remover el tumbado de madera, el cual está sujeto con alambres. - Inspeccionar las tuberías presentes en la parte superior del baño, de haber infiltración se debe sustituir las partes dañadas de la tubería. Se debe sellar completamente las uniones de las tuberías para evitar infiltraciones futuras.

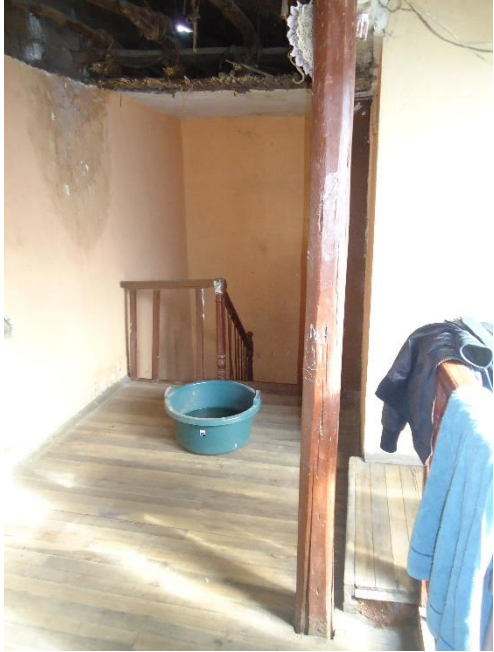
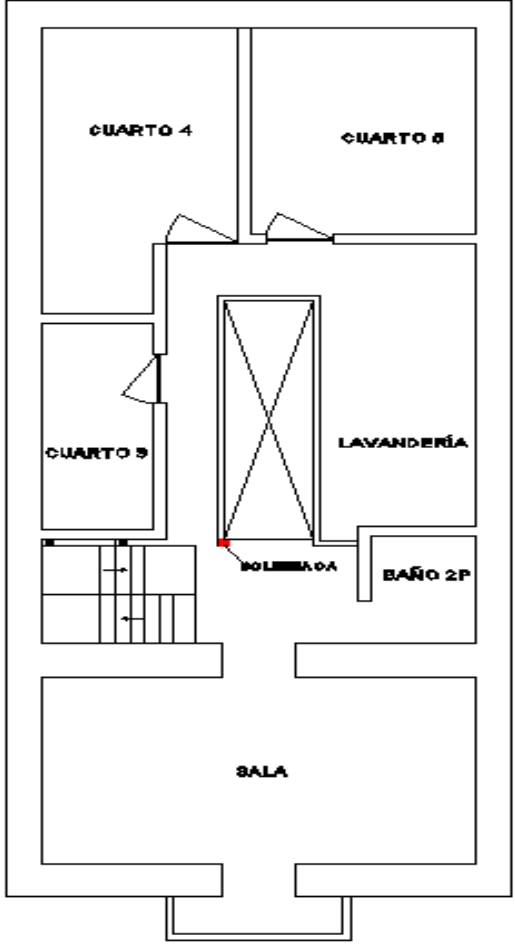
<p>PLANTA ALTA</p>

Descripción:	- Discontinuidad en elementos de madera verticales. Columna de madera que soporta la parte de la cubierta y cuya longitud termina en el entrepiso, siendo soportada solamente por la viga de dicho nivel.
Posibles causas:	- Intervenciones caóticas emergentes sin criterio técnico.

- 6) Posteriormente se colocarán las vigas y viguetas de eucalipto, que soportarán la cubierta, cuyo dimensionamiento se realiza en el capítulo siguiente.

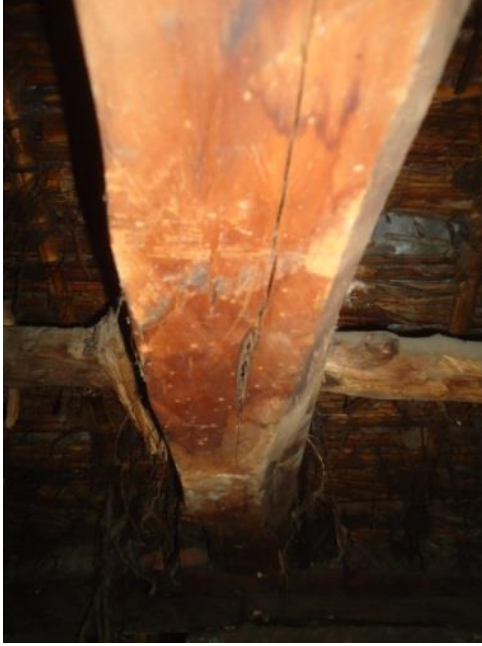
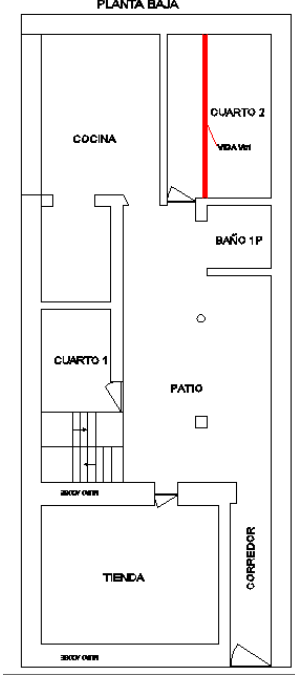
Descripción:	<p>-Viga de soporte de entrepiso (habitación #2), presenta pandeo con respecto a su eje longitudinal.</p> <p>-Pérdida de sección.</p> <p>-Pudrición parda en determinadas zonas.</p> <p>-Orificios de 3mm de diámetro y poco profundos.</p> <p>-Manchas de humedad.</p>
Posibles causas:	<p>-Las cizalladuras longitudinales son originadas por la combinación de esfuerzos mecánicos con la humedad en la madera, esta última dada por su exposición a las filtraciones de agua que se presentan en algunas dependencias de la vivienda.</p> <p>-La pudrición parda generada por la presencia de hongos provoca una coloración marrón en el elemento que se puede observar con claridad en los costados de la viga, ---El ataque</p>

<p>Este diagrama ilustra el uso de cuatro pilares verticales que sostienen una estructura superior, probablemente un entrepiso, para permitir el acceso y trabajo en una viga deteriorada.</p> <ol style="list-style-type: none"> 2) Se practica un agujero en el muro de adobe, construyendo un dado de apoyo de hormigón para repartir las cargas de la viga de refuerzo.

<p>Este diagrama muestra un corte transversal de un muro de adobe con un agujero rectangular. Debajo del agujero se muestra un 'dado' o base de hormigón que sirve como apoyo para una viga de refuerzo.</p> <ol style="list-style-type: none"> 3) Remover el elemento dañado, cortándolo en partes con una sierra eléctrica, se debe tener mucho cuidado con los golpes o la vibración en el sistema de apuntalamiento para proteger la estabilidad del mismo. 4) Colocar una viga aserrada de madera de Pino con acabado cepillado de 15x10 de sección para aplicaciones estructurales.

<p>6) Colocar un inmunizante para madera como Merulex, este es un líquido para madera con base en insecticidas y fungicidas que ayudará a proteger a la madera del ataque de hongos o de insectos. Se puede aplicar con brocha, pistola o corta inmersión a razón de 250 g/m².</p>
<p>Observaciones:</p>	<p>- Es necesario el mantenimiento constante del elemento ya que se encuentra a la intemperie. Existen varias vigas a las que se debe aplicar este proceso, no solo la Vc1 está afectada de esta forma. De ser posible deberá tratarse la madera con Merulex antes de su colocación, ya que la putrefacción muchas veces comienzan en las juntas.</p>

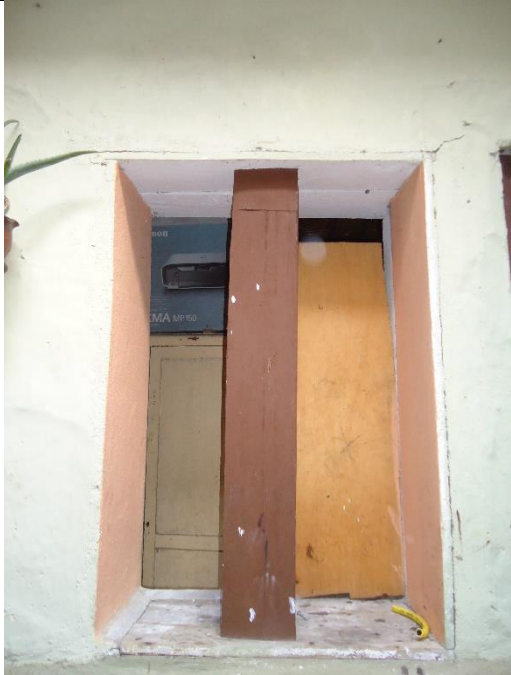
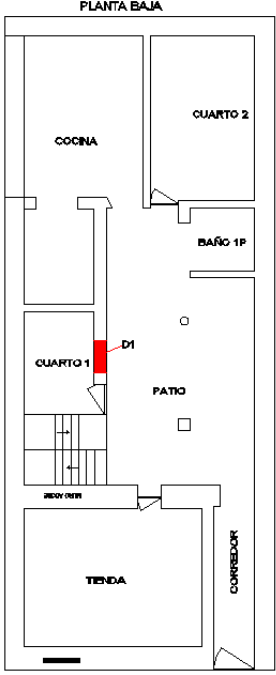
Descripción:	<ul style="list-style-type: none"> - Intervención constructiva incorrecta ante la apertura de una nueva ventana en un muro de adobe, en el cual en lugar de colocar un dintel de madera, se introdujo un elemento vertical a compresión y una tabla. Dicho elemento vertical es de gran sección por lo que produce una disminución del área de la ventana causando la pérdida de ventilación en la habitación.
Posibles causas:	<ul style="list-style-type: none"> - Falta de criterio técnico, para aperturar una nueva ventana en un muro existente.
Tratamiento:	Se propone la inserción de un dintel conformado por 2 secciones de madera de 15x15cm, esto debido a que el dintel deberá tener una sección del ancho del muro en su base por 15 o 20 cm de altura, además debe contar de un apoyo de al menos 30cm (24).
