# BITACORA ELECTRÓNICA DE OBRA

<b>Confirma Bitacora:</b> Si	<b>Nro Informe:</b> 181	<b>Fecha Informe:</b> 28-08-2019	<b>Nombre De La Obra:</b> Carretera Juanjui-Tocache, tramo Pizana - La Polvora - Pizarron - Perlamayo - Campanilla	<b>Personal Encargado:</b> BORIS WALTER AYLLÓN CARCELÉN
---------------------------------	----------------------------	-------------------------------------	--	---

**Asunto:**  
Visita de verificación de metrados de las actividades ejecutados en campo del contrato principal y los adicionales aprobados como: Construcción de veredas , cunetas rectangulares, trapezoidales, mandiles emboquillados , zanjas de coronación en el Tramo I.

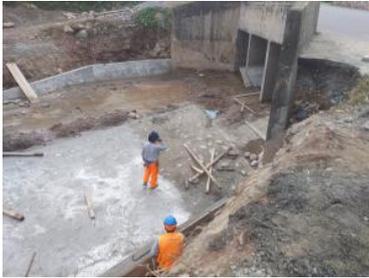
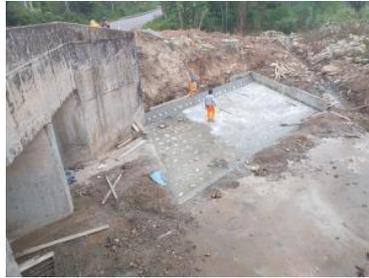
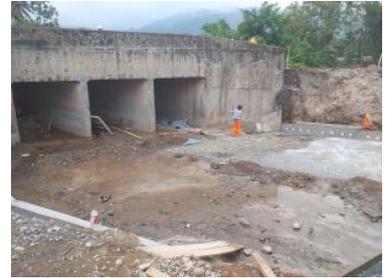
1

Visita de verificación de actividades ejecutadas: Construcción de emboquillado de piedras en alcantarilla

En la progresiva KM. 15+340 se verifica la construcción del emboquillado en la salida de la alcantarilla rectangular de triple celda.

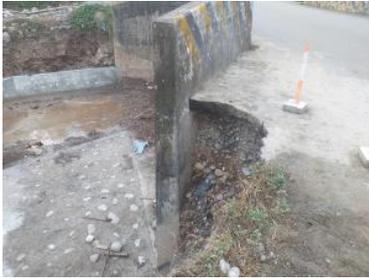
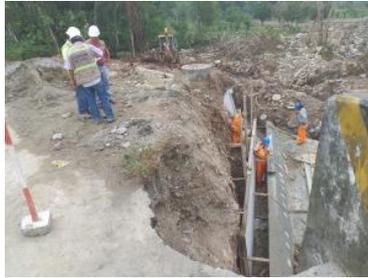
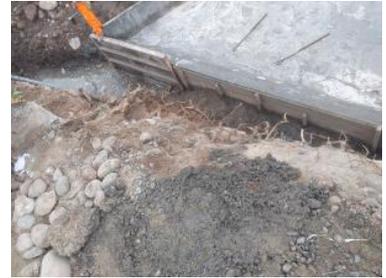
2

Visita de verificación de actividades ejecutadas: Zona a emboquillar en los lados de alcantarilla

En la progresiva Km. 15+330 en la zona de aleros de la alcantarilla rectangular de triple celda se va a realizar el emboquilado de protección del talud.

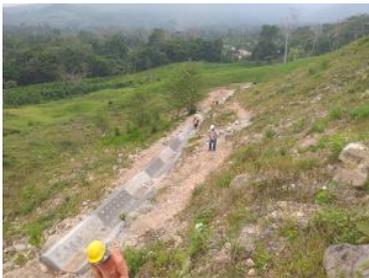
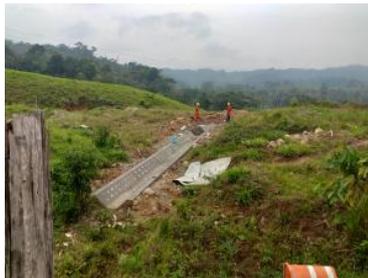
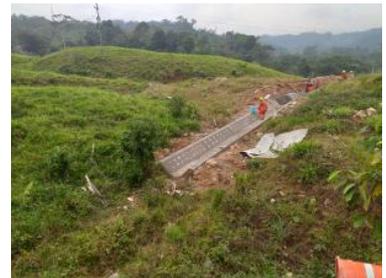
3

Visita de verificación de actividades ejecutadas: Construcción e zanjas emboquilladas

En la progresiva Km. 14+500 se verifica la construcción de zanjas emboquilladas de coronación.

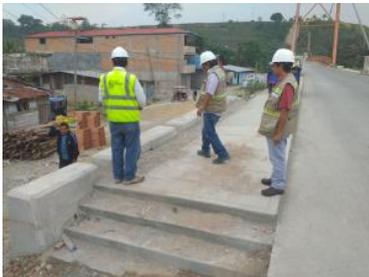
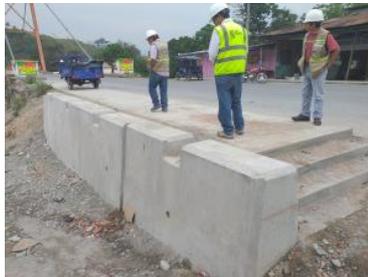
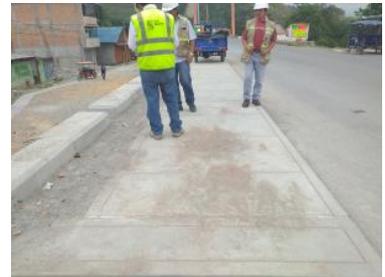
4

**Actividades:**  
 Visita de verificación de actividades ejecutadas: Construcción de vereda y grada

**CDescripcion** \_\_\_\_\_:  
 En la progresiva KM. 0+075 Se verifica la construcción de vereda de concreto y grada en el Poblado de Pizana. ( margen derecho de la vía. )

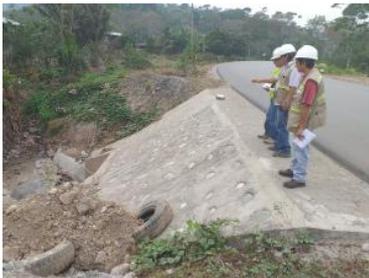
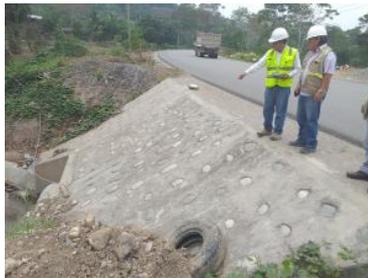
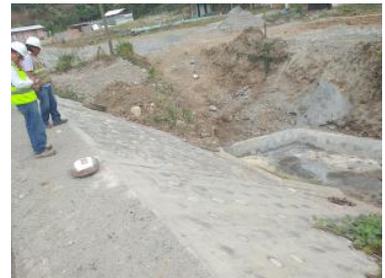
5

**Actividades:**  
 Visita de verificación de actividades ejecutadas: Construcción de emboquillado de alcantarilla TMC de 48 "

**CDescripcion** \_\_\_\_\_:  
 En la progresiva KM. 1+380 se verifica la construcción de emboquillado en la entrada de alcantarilla TMC de 48 "

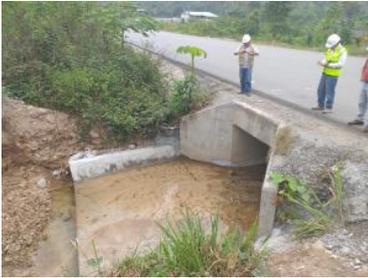
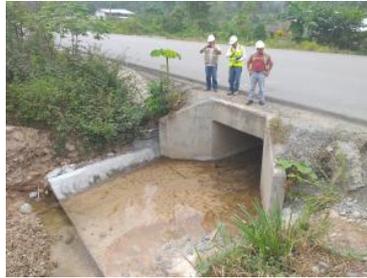
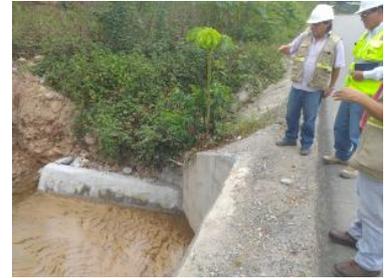
6

Visita de verificación de actividades ejecutadas: Construcción de emboquillado en alcantarilla cuadrada de concreto

En la progresiva KM. 1+550 se verifica la construcción de emboquillado de piedras en la entrada de la alcantarilla de concreto.

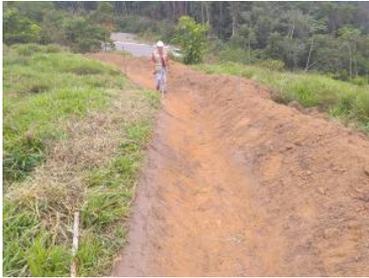
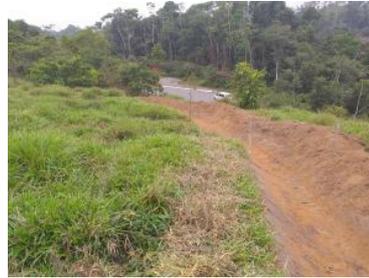
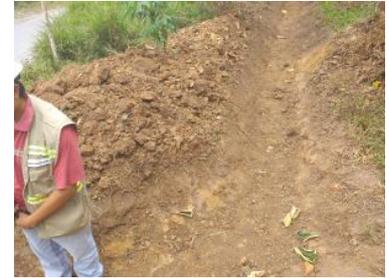
7

Visita de verificación de actividades ejecutadas: Construcción de zanjas de coronación (L=65m)

En la progresiva Km. 11+720 se verifica la ejecución de zanjas de coronamiento de tierra en una longitud aproximada de 65 m.

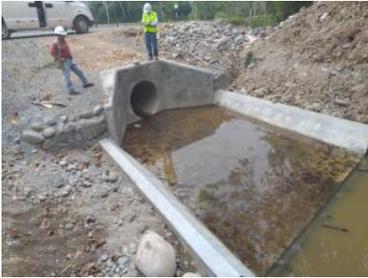
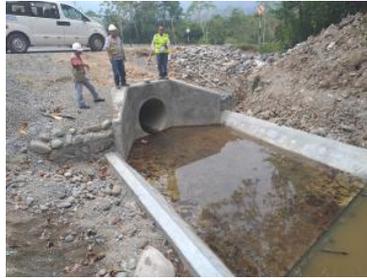
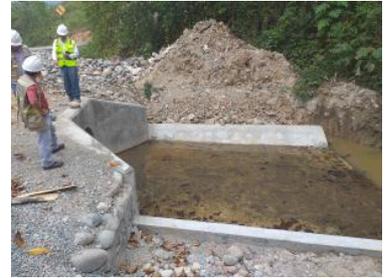
8

Visita de verificación de actividades ejecutadas: Construcción de emboquillado de alcantarilla TMC de 48"

En la progresiva Km. 14+433 se verifica la construcción de emboquillado de alcantarilla TMC de 48 ". La supervisión realizó observación al trabajo ejecutado puesto que no estaba ejecutado la limpieza, conformación y el encauzamiento de la quebrada.

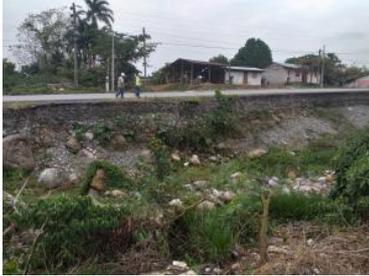
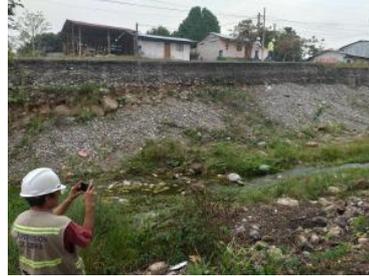
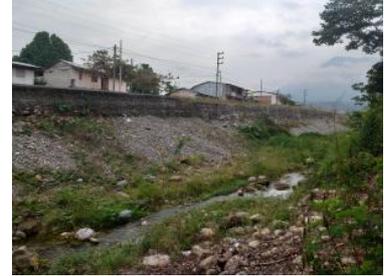
9

Visita de verificación en zona critica; Area de talud en quebrada de la polvora

En la progresiva KM. 15+380 Se realizo el recorrido en la zona critica en el Poblado de la Polvora donde se verifica el nivel de socavación del talud cercano a la zona asfaltada.
