" Construcción de la Ciclovía Tarimoro- El Acebuche, Segunda Etapa"

**AUTORIZACIÓN AMBIENTAL**

SGPA/DGIRA/DG/09895

El objetivo es PRESENTAR EL INFORME DE CUMPLIMIENTO DE TÉRMINOS Y CONDICIONANTES (resolutivo SGPA/DGIRA/DG/09895).

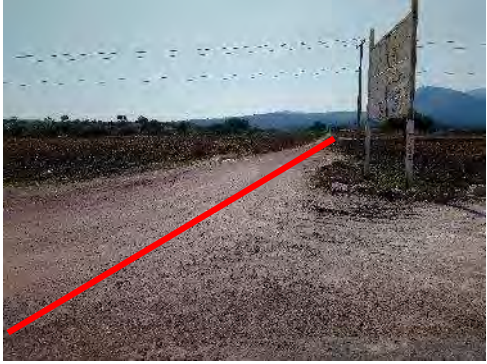
<p>Ilustración 1. Caminos alternos que cruzan la zona de obra; dichos accesos sirven como vías de comunicación para vehículos y particulares de las parcelas vecinas al sitio de obra.</p>

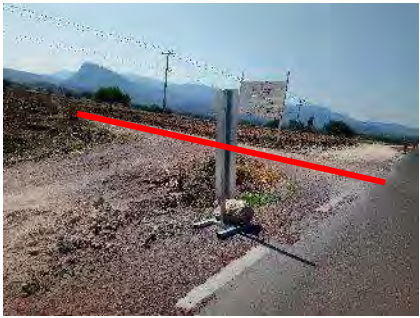
<p>Ilustración 2. Acceso visto desde la carretera Tarimoro-El Acebuche. Camino libre y sin afectaciones de obstrucciones de material.</p>

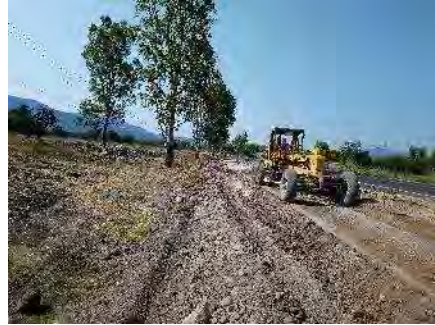
Ilustración 17. Maquinaria que operó en las obras de construcción de la segunda etapa se encontró en buenas condiciones de funcionamiento.

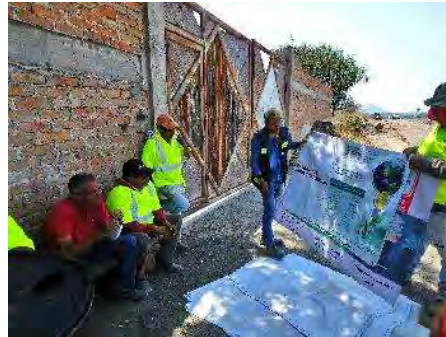
Ilustración 18. Capacitaciones en materia ambiental sobre el manejo adecuado de residuos sólidos generados en las obras de construcción de la segunda etapa.

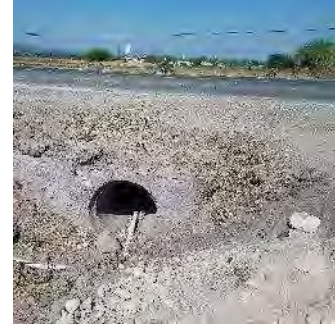
Ilustración 35. Obra de drenaje se observa sin obstrucciones, hasta el momento no se han colocado los tramos de tubería por donde cruzará la ciclovia.

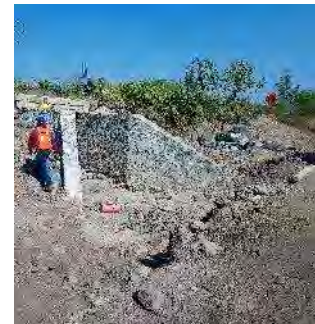
Ilustración 36. Construcción de las obras de drenaje; prolongación del puente con material de mampostería.

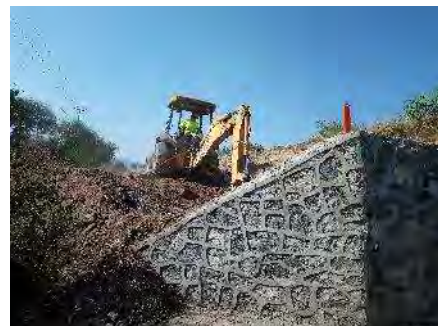
Ilustración 37. Acondicionamiento del margen del puente, con respecto a la colocación del material de subrasante; retiro y despalme de material.

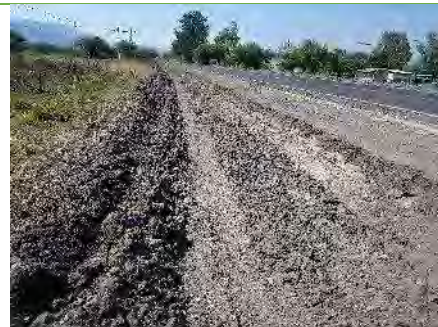
Ilustración 38. Despalme realizado exclusivamente con maquinaria.

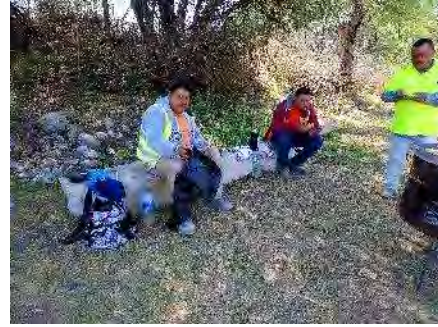
Ilustración 39. Fogón improvisado para uso de los trabajadores.

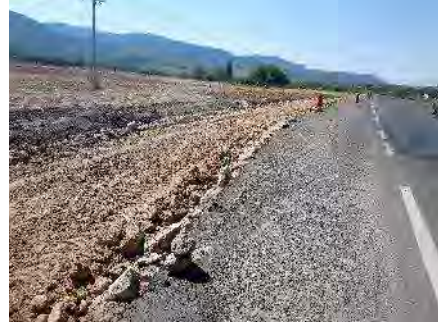
Ilustración 44. Avance de obra; colocación de material de compactación para subrasante; vista panorámica del sitio de obra.

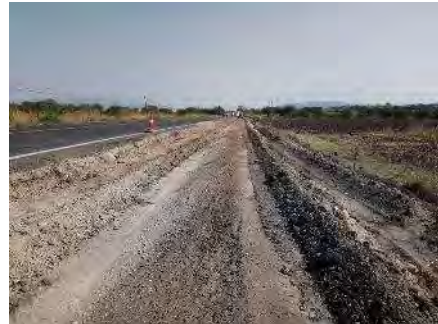
Ilustración 45. Material de arripe colocado a un costado de las obras de subrasante de la ciclovia.

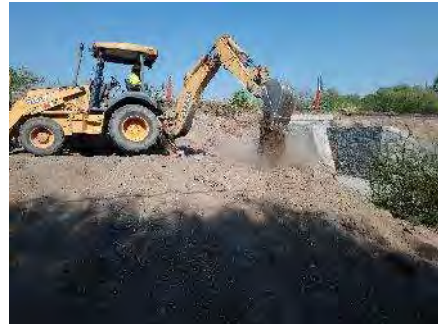
Ilustración 45. Acondicionamiento de obras de drenaje en las actividades de construcción de la ciclovia

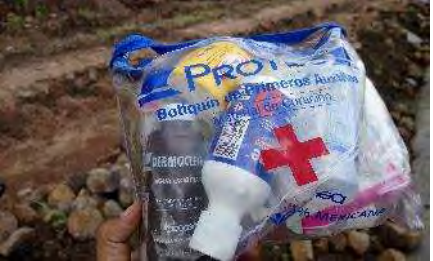
<p>Ilustración 47 Botiquín de primeros auxilios.</p>

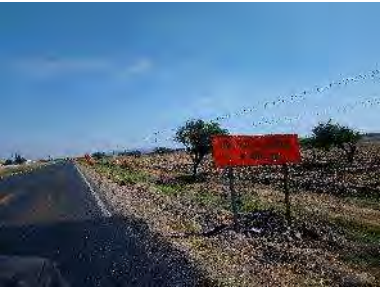
<p>Ilustración 48. Señalética ubicada en los inicios de la obra a cada extremo del avance de obra a un costado de la carretera Tarimoro-El Acebuche.</p>
	3	<p>Se realizó una capacitación en donde se hace énfasis en el uso regular del uso del Equipo de Protección Personal. Se observó a los trabajadores portando el Equipo de Protección Personal básico; casco, chaleco reflejante, ropa adecuada, así como calzado de trabajo</p>
