INFORME SOBRE DAÑOS Y ESTADO DEL EDIFICIO SITO EN LA CALLE
SAN ANTÓN N° 13 DE JEREZ DE LA FRONTERA

CARLOS SÁNCHEZ-POLACK MORATE. ARQUITECTO
Octubre de 2007

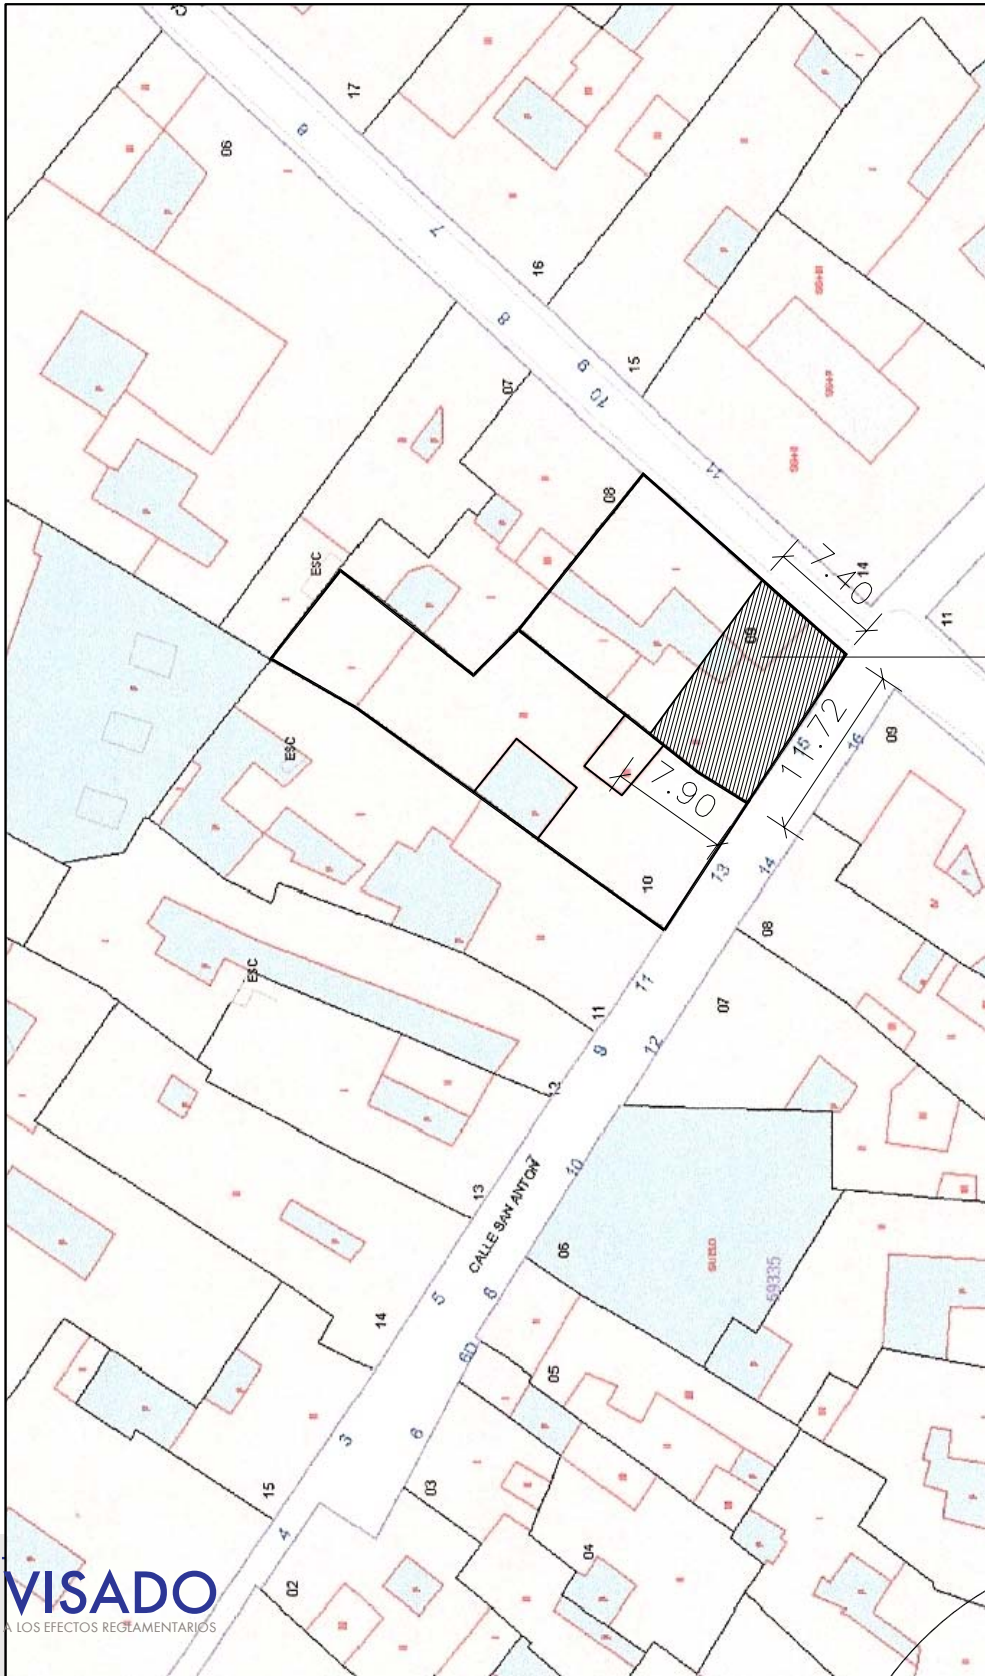
SITUACIÓN Y ESTADO DE CIMENTACIÓN
DE LA OBRA EN EL Nº15 E 1:500

Según el plano que aporta el informe se aprecia que la cimentación pendiente de ejecutar es un trapecio constituido por el frente de la calle San Antón (11,72 m), con un fondo de unos 7,90 m junto a la medianera, y unos 7,40 m en la calle Pollo, lo que representa una superficie de cimentación sin ejecutar de unos 90 m². Es decir falta por ejecutar un 40% del total, o lo que es lo mismo **está ejecutado el 60%** de los 225 m² que mide aproximadamente el solar. Esto **se contradice con su Conclusión 1 (que por tanto rechazamos)** que expresa que:

CIMENTACIÓN PENDIENTE DE EJECUTAR.

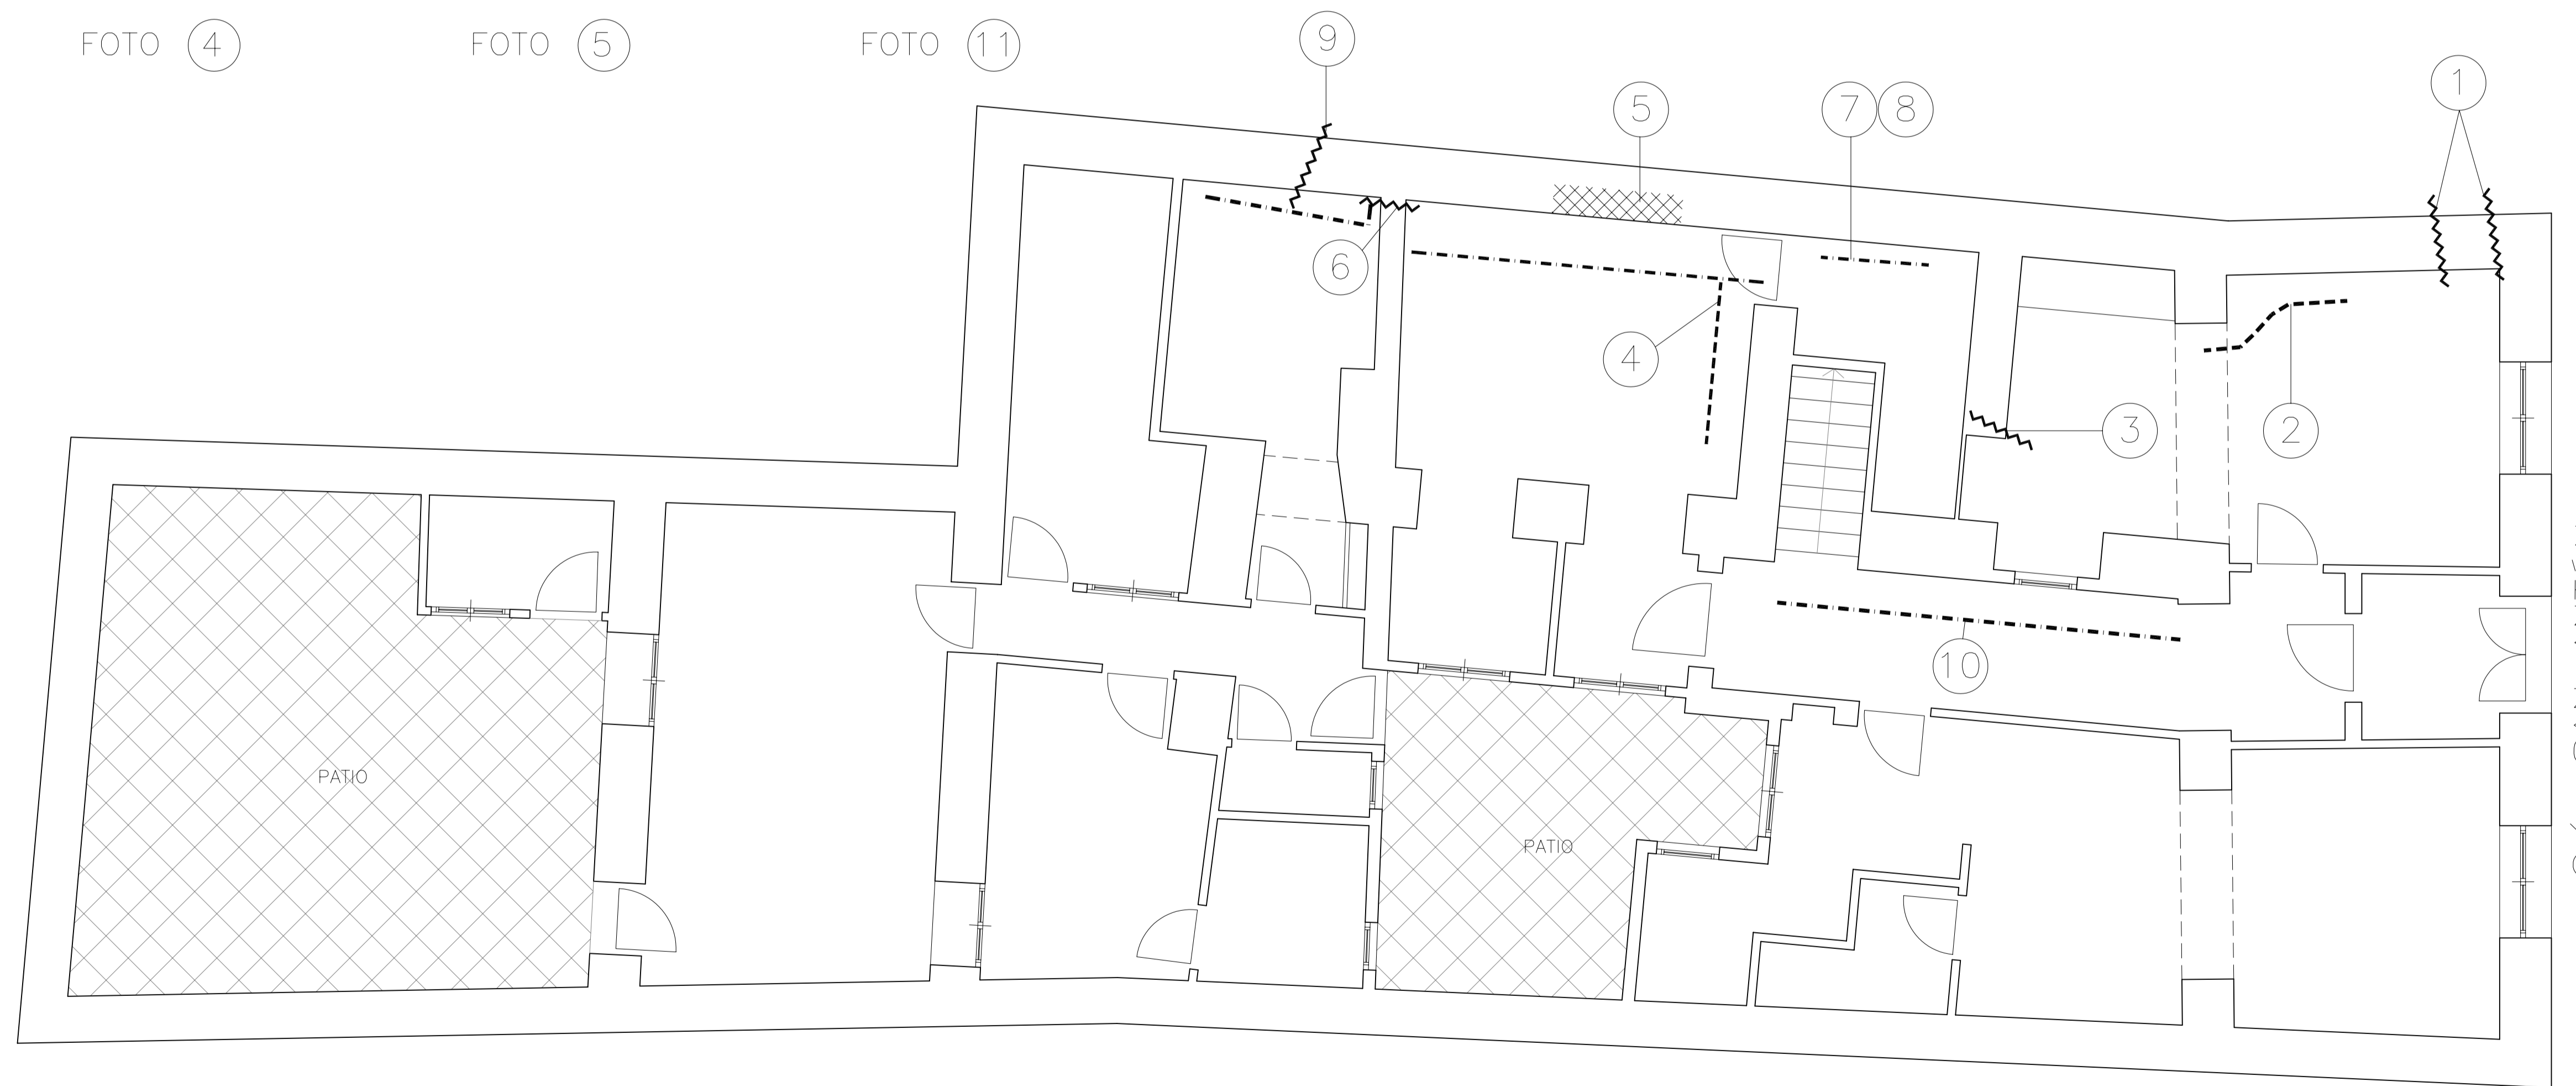
PLANTA BAJA.
DESCRIPCIÓN Y SITUACIÓN DE DAÑOS.

Las grietas aparecidas en la finca de C/ San Antón nº 13, interesan tanto el muro de carga medianero como los muros de carga y tabiques perpendiculares unidos al mismo en las dos plantas. Todas ellas y las fotografías de las más relevantes se adjuntan en los planos que forman parte de este informe.

En los planos aportados se aprecia que **el eje de la parábola, cuyos extremos se encuentran entre las grietas 1 y 9 señaladas en el plano de planta baja, está situado en el punto correspondiente con la zona de la escalera de la casa afectada. Punto donde ya está ejecutado el muro de hormigón y que por tanto revela un problema de ejecución anterior a la realización del muro de esta zona de la cimentación del sótano.**

La reparación de las grietas debe realizarse mediante el picado del revestimiento entorno a la misma, la apertura de sus labios, llaveado con elementos de acero, recibido de las mismas con mortero no reticulable y enfoscado y enlucido de las zonas afectadas. Los paramentos con humedad es necesario picarlos y enfoscarlos. Las solerías de los pavimentos agrietados hay que levantarlas y volverlas a solar. Los falsos techos de escayola es preciso desmontarlos parcialmente en las zonas afectadas y reponerlos. Finalmente hay pintar todas las habitaciones donde se realicen las reparaciones.
