REUNIÓN DE TRABAJO DEL GRUPO TÉCNICO EJECUTIVO SOBRE GESTIÓN DE RIESGOS DE DESASTRES

Avances en la Nueva Metodología Regional Determinística de Prevención de Riesgo

Metodología Regional Determinística de Prevención de Riesgo

PLAN PILOTO PARA INSPECCIÓN DE PUENTES Y OBRAS DE ARTE. APLICACIÓN POCONCHILE

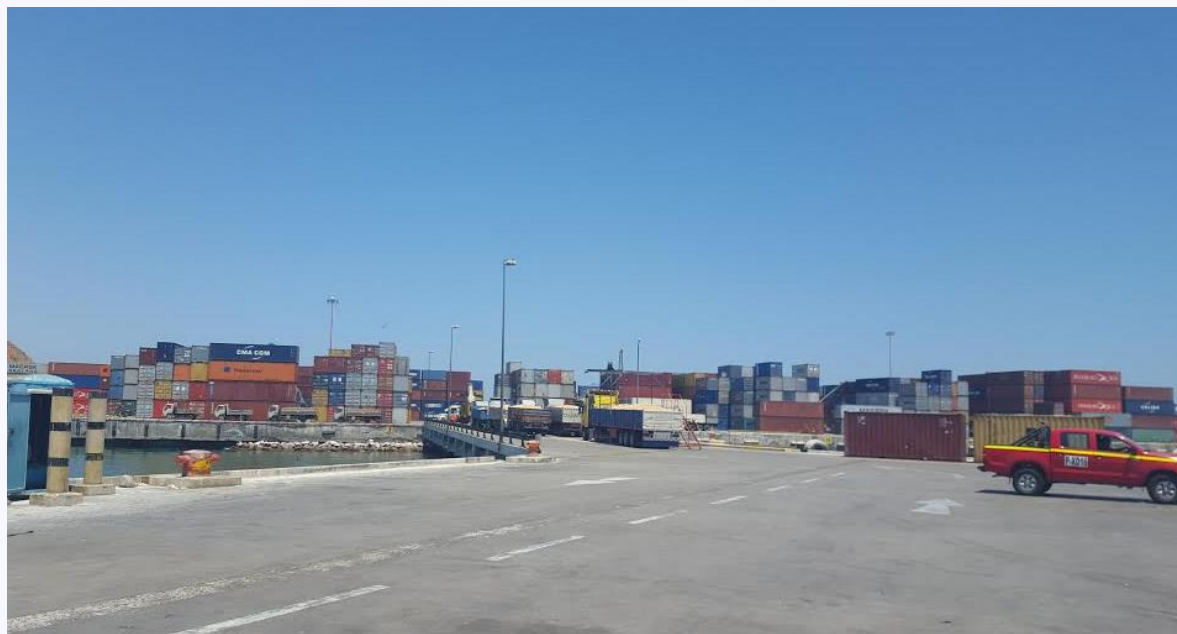
EJEMPLO DE APLICACIÓN PARA EL SITIO 2B

Elemento Estructural	Riesgo	Estado Inspección		Ubicación Patología	Riesgo		Descripción									
	Patología	Calificación	Nivel		Calificación	Nivel										
<u>Viga Cantil</u>	<u>Barras de refuerzo corroídas</u>	<p>Nivel de destrucción en hormigón</p> <table border="1"> <tr> <td>Nivel 1</td> <td>fisura, es una pequeña rotura superficial en el hormigón, conlleva ningún tipo de riesgo estructural.</td> <td> </td> </tr> <tr> <td>Nivel 2</td> <td>fisura grave, la rotura llega hasta las barras de refuerzo.</td> <td> </td> </tr> <tr> <td>Nivel 3</td> <td>Grieta, es cuando la fisura atraviesa de lado a lado la pieza de hormigón, dependiendo del tamaño pueden ser muy peligrosas ya que son producidas por el agotamiento de la capacidad de carga del material.</td> <td> </td> </tr> </table>						Nivel 1	fisura, es una pequeña rotura superficial en el hormigón, conlleva ningún tipo de riesgo estructural.	 	Nivel 2	fisura grave, la rotura llega hasta las barras de refuerzo.	 	Nivel 3	Grieta, es cuando la fisura atraviesa de lado a lado la pieza de hormigón, dependiendo del tamaño pueden ser muy peligrosas ya que son producidas por el agotamiento de la capacidad de carga del material.

Nivel 1							fisura, es una pequeña rotura superficial en el hormigón, conlleva ningún tipo de riesgo estructural.	 							
	Nivel 2							fisura grave, la rotura llega hasta las barras de refuerzo.	 							
	Nivel 3							Grieta, es cuando la fisura atraviesa de lado a lado la pieza de hormigón, dependiendo del tamaño pueden ser muy peligrosas ya que son producidas por el agotamiento de la capacidad de carga del material.	 							
	<u>Reacción de álcalis - sílice</u>															
	<u>Deterioro por ciclos hielo - deshielo</u>															
<u>Desgaste por abrasión</u>																
<u>Deterioro por sobrecarga</u>																
<u>Deterioro químico por el agua salada</u>																
<u>Losa de transición</u>	<u>Contracción</u>	<p>Ubicación de la falla</p> <table border="1"> <tr> <td>Ubicación 1</td> <td>parte frontal del muelle, esta parte de la viga protege la zona de la pantalla que esta sujeta por el tirante, por lo que en caso de falla el tirante quedaría totalmente expuesto causando el colapso general de la estructura.</td> <td> </td> </tr> <tr> <td>Ubicación 2</td> <td>zona superior de la viga, una falla en esta zona no representa un peligro para la estructura en general.</td> <td> </td> </tr> </table>						Ubicación 1	parte frontal del muelle, esta parte de la viga protege la zona de la pantalla que esta sujeta por el tirante, por lo que en caso de falla el tirante quedaría totalmente expuesto causando el colapso general de la estructura.	 	Ubicación 2	zona superior de la viga, una falla en esta zona no representa un peligro para la estructura en general.

Ubicación 1							parte frontal del muelle, esta parte de la viga protege la zona de la pantalla que esta sujeta por el tirante, por lo que en caso de falla el tirante quedaría totalmente expuesto causando el colapso general de la estructura.	 							
	Ubicación 2							zona superior de la viga, una falla en esta zona no representa un peligro para la estructura en general.	 							
<u>Promedio</u>																
<u>Barras de refuerzo corroídas</u>																
<u>Manto Protección</u>	<u>Deterioro por sobre carga</u>	<p>Ubicación de la falla</p> <table border="1"> <tr> <td>Ubicación 1</td> <td>parte frontal del muelle, esta parte de la viga protege la zona de la pantalla que esta sujeta por el tirante, por lo que en caso de falla el tirante quedaría totalmente expuesto causando el colapso general de la estructura.</td> <td> </td> </tr> <tr> <td>Ubicación 2</td> <td>zona superior de la viga, una falla en esta zona no representa un peligro para la estructura en general.</td> <td> </td> </tr> </table>						Ubicación 1	parte frontal del muelle, esta parte de la viga protege la zona de la pantalla que esta sujeta por el tirante, por lo que en caso de falla el tirante quedaría totalmente expuesto causando el colapso general de la estructura.	 	Ubicación 2	zona superior de la viga, una falla en esta zona no representa un peligro para la estructura en general.
