# Catalogación y estudio de los elementos de patrimonio histórico y artístico de las viviendas de El Cabanyal

## Fichas

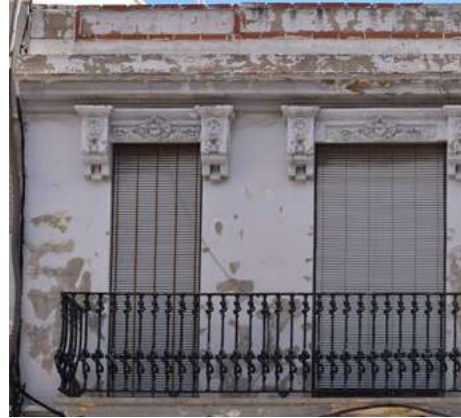
Desconchados, desprendimientos y pérdida del estrato pictórico.

Las principales lesiones detectadas en estos elementos están relacionadas con la aparición de humedades. También son frecuentes los abolsamientos y desprendimientos del revestimiento, generalmente provocados por la acción del agua o la incompatibilidad entre el soporte y el acabado, o entre éste último y otros acabados añadidos posteriormente. Del mismo modo, se encuentran revestimientos cuarteados o con pequeñas fisuras, que pueden aparecer por los factores ya mencionados o por problemas de retracción del mortero o asiento del edificio.

Antes de proceder a la restauración de estos elementos, es recomendable asegurar la estabilidad de la patología y que las causas de su origen -en su mayoría relacionadas con problemas de humedad y de adherencia al soporte- estén corregidas a fin de evitar la reaparición de las lesiones. Si se detectan sales solubles procedentes del interior de los revestimientos se procederá conforme a lo descrito en la ficha *Paramentos de Fachada Cerámicos. Ladrillo Visto*.

La consolidación de revestimientos continuos afectados por fisuras, grietas y abolsamientos se llevará a cabo mediante la previa humectación de la superficie con una solución hidroalcohólica al 50%. Posteriormente se procederá a la introducción de lechadas de morteros predosificados de inyección de ligante hidráulico, aplicados por colada o por inyección y hasta colmatar la lesión. Esto se aplicará en toda la superficie del revestimiento continuo afectada, aprovechando grietas y juntas de lagunas. En aquellas zonas donde no sea posible conseguir una correcta consolidación por falta de entrada al soporte, se realizarán pequeños orificios con el uso de un punzón, para de este modo poder inyectar el mortero. A su vez, se irán sellando los bordes de los revestimientos originales, pequeñas grietas y fisuras con un mortero realizado con hidróxido de cal y árido tamizado, en proporción 1:3. Las grietas de mayor tamaño, así como el recercado de restos de enlucido, se sellarán con un mortero de hidróxido de cal y arena sin tamizar en proporción 1:3.

Se complementará el trabajo de consolidación, cuando sea necesario, con el cosido de grietas en zig-zag realizados con varilla arenada o corrugada de fibra de vidrio de 4,6 y 8 mm, en función del tamaño de la grieta, previa perforación del muro con taladro e introducidas con resina de anclaje.

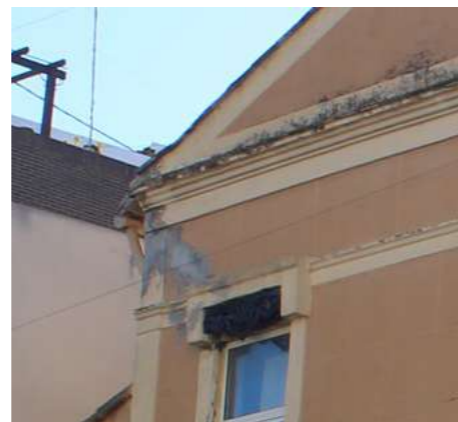
Parches de cemento.

Las intervenciones no adecuadas que podemos encontrar en este tipo de revestimientos viene derivada de actuaciones de mantenimiento o reparaciones mal ejecutadas.

La aplicación de pinturas plásticas sobre los revestimientos tradicionales, sobre todo en tonalidades impropias, o los parches de mortero de cemento para tapar grietas o desconchados suponen la mayoría de las intervenciones no adecuadas. Del mismo modo, abunda la aplicación de aplacados o alicatados impropios.

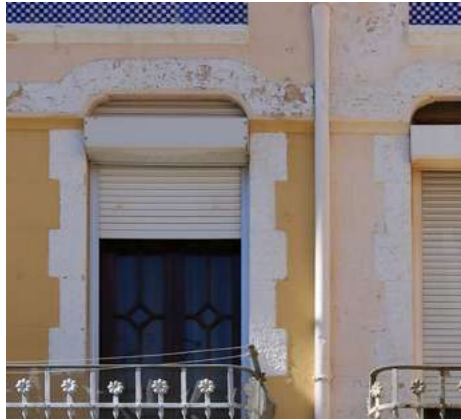
Desprendimientos.

Las principales lesiones detectadas sobre este tipo de revestimientos están relacionadas con desprendimientos, desconchados, disgregaciones y/o pérdidas de espesor del revestimiento, parciales o totales, generalmente provocadas por la incompatibilidad entre el acabado y el soporte o por problemas derivados de la retracción en la ejecución de las distintas capas.

Antes de proceder a la restauración de estos elementos, es recomendable asegurar la estabilidad de la patología y que las causas de su origen -en su mayoría relacionadas con problemas de humedad y de adherencia al soporte- estén corregidas a fin de evitar la reaparición de las lesiones. Si se detectan sales solubles procedentes del interior de los revestimientos se procederá conforme a lo descrito en la ficha *Paramentos de Fachada Cerámicos. Ladrillo Visto*.

La consolidación de revestimientos continuos texturizados afectados por fisuras, grietas y abolsamientos se llevará a cabo mediante la previa humectación de la superficie con una solución hidroalcohólica al 50%. Posteriormente se procederá a la introducción de lechadas de morteros predosificados de inyección de ligante hidráulico, aplicados por colada o por inyección y hasta colmatar la lesión. Esto se aplicará en toda la superficie del revestimiento afectada, aprovechando grietas y juntas de lagunas. En aquellas zonas donde no sea posible conseguir una correcta consolidación por falta de entrada al soporte, se realizarán pequeños orificios con el uso de un punzón, para de este modo poder inyectar el mortero. A su vez, se irán sellando los bordes de los revestimientos originales, pequeñas grietas y fisuras con un mortero realizado con hidróxido de cal y árido tamizado, en proporción 1:3. Las grietas de mayor tamaño, así como el recercado de restos de enlucido, se sellarán con un mortero de hidróxido de cal y arena sin tamizar en proporción 1:3.

Se complementará el trabajo de consolidación, cuando sea necesario, con cosidos de grietas en zig-zag realizados con varilla arenada o corrugada de fibra de vidrio de 4,6 y 8 mm, en función del tamaño de la grieta, previa perforación del muro con taladro e introducidas con resina de anclaje.

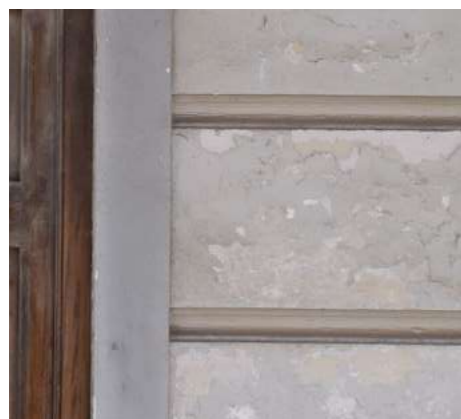
Suciedad acumulada.

En los revestimientos continuos con este tipo de acabado encontramos lesiones asociadas al diseño de los elementos de imitación, que pueden agravar las lesiones propias de los acabados lisos o rugosos que formen parte del revestimiento. En concreto se verán más agravadas aquellas que tienen que ver con el agua y las humedades que provoca, ya que algunos diseños favorecen el estancamiento de agua en determinadas zonas.

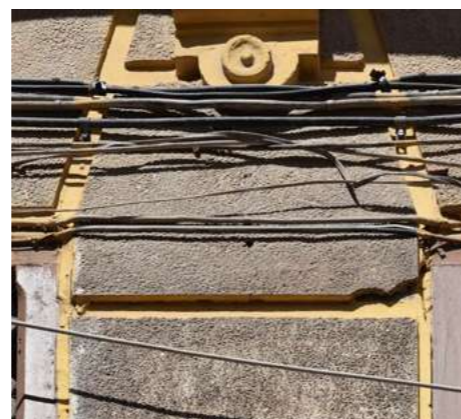
Desprendimientos.

Antes de proceder a la restauración de estos elementos, es recomendable asegurar la estabilidad de la patología y que las causas de su origen -en su mayoría relacionadas con problemas de humedad y de adherencia al soporte- estén corregidas a fin de evitar la reaparición de las lesiones. Si se detectan sales solubles procedentes del interior de los revestimientos se procederá conforme a lo descrito en la ficha *Paramentos de Fachada Cerámicos. Ladrillo Visto*.

La consolidación de revestimientos continuos de imitación afectados por fisuras, grietas y abolsamientos se llevará a cabo conforme a lo descrito en las fichas *Paramentos de Fachada Continuos. Acabados Lisos* y *Paramentos de Fachada Continuos. Acabados Texturizados*, en función del carácter del revestimiento a intervenir. Generalmente se procederá a la humectación de la superficie con una solución hidroalcohólica al 50%, para, posteriormente, inyectar o aplicar por colada lechadas de morteros predosificados de ligante hidráulico, hasta colmatar la zona de la lesión. Esto se aplicará en toda la superficie del revestimiento continuo afectado, aprovechando grietas y juntas de lagunas. En aquellas zonas donde no sea posible conseguir una correcta consolidación por falta de entrada al soporte, se realizarán pequeños orificios con el uso de un punzón, para de este modo poder inyectar el mortero. A su vez, se irán sellando los bordes de los revestimientos originales, pequeñas grietas y fisuras con un mortero realizado con hidróxido de cal y árido tamizado, en proporción 1:3. Las grietas de mayor tamaño, así como el recercado de restos de enlucido, se sellarán con un mortero de hidróxido de cal y arena sin tamizar en proporción 1:3.

Se complementará el trabajo de consolidación, cuando sea necesario, con el cosido de grietas en zig-zag realizados con varilla arenada o corrugada de fibra de vidrio de 4,6 y 8 mm, en función del tamaño de la grieta, previa perforación del muro con taladro e introducidas con resina de anclaje.

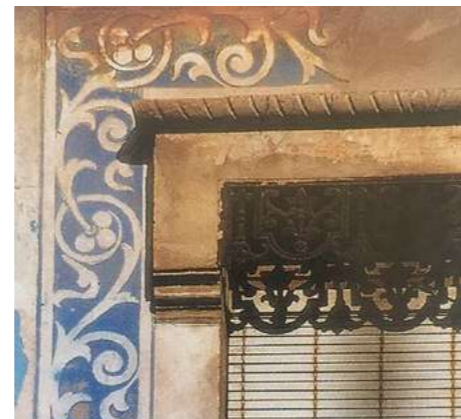
Esgrafiado. Estado 1992.

Al igual que pasa con las lesiones, apenas se observan intervenciones no adecuadas sobre los esgrafiados que se conservan. No obstante, como se observa en la comparación entre el estado actual (2022) y la foto del libro *Arquitectura modernista valenciana* (Benito Goerlich, 1992:178), podemos encontrar con alguna intervención en la que se ha modificando el cromatismo original del esgrafiado, llegando prácticamente a borrar el sutil relieve del mismo y llegando a conferirle aspecto de motivo pintado sobre la fachada lisa.

Antes de proceder a la restauración de estos elementos, es recomendable asegurar la estabilidad de la patología y que las causas de su origen -en su mayoría relacionadas con problemas de humedad y de adherencia al soporte- estén corregidas a fin de evitar la reaparición de las lesiones. Si se detectan sales solubles procedentes del interior de los revestimientos se procederá conforme a lo descrito en la ficha Paramentos de Fachada Cerámicos. Ladrillo Visto.

La consolidación de revestimientos continuos afectados por fisuras, grietas y abolsamientos se llevará a cabo mediante la previa humectación de la superficie con una solución hidroalcohólica al 50%. Posteriormente se procederá a la introducción de lechadas de morteros, tal como se explica en la ficha *Paramentos de Fachada Continuos. Acabados Lisos*, aplicados por colada o por inyección y hasta colmatar la lesión. Las grietas de mayor tamaño, así como el recercado de restos de enlucido, se sellarán con un mortero de hidróxido de cal y arena sin tamizar en proporción 1:3.

Cuando sea necesario el cosido de grietas, se procederá a hacerlo en zig-zag y siguiendo lo indicado al respecto en la ficha *Paramentos de Fachada Continuos. Acabados Lisos*.

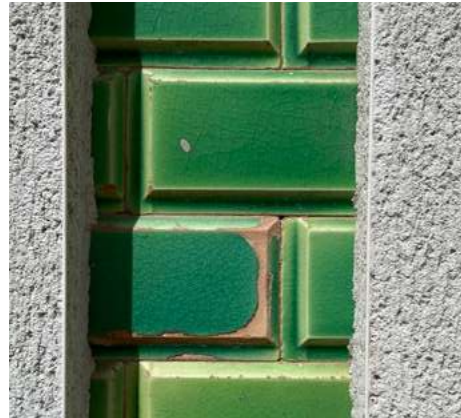
Desprendimiento del vidriado.

La mayoría de lesiones encontradas en este tipo de piezas cerámicas viene derivada de la absorción de humedad del muro por parte de la pieza cerámica, a través de la cara de adhesión al mismo.

La mayoría de piezas cerámicas de El Cabanyal son de producción valenciana, concretamente de Manises, como ha podido corroborarse a través de los catálogos consultados en el MCM. La pasta de mayólica utilizada en estas piezas tiene una calidad inferior a la de los vidriados de las piezas, lo que hace que, ante cambios de volumen provocados por la humedad y la presencia de cloruro de sodio en la pasta, se produzca una tensión en la superficie vidriada que provoca el cuarteado de la misma. Esto puede conllevar el desprendimiento del vidriado, junto con su esmaltado o barniz, lo que expone aún más la pieza a la absorción de agua. En casos extremos, la rotura provocada por la cristalización de sales puede llevar a la arenización y pérdida volumétrica de parte de la pieza o a su desprendimiento completo.

Antes de proceder a la restauración de estos elementos, es recomendable asegurar la estabilidad de la patología y que las causas de su origen -en su mayoría relacionadas con problemas de humedad y de absorción de agua del muro soporte- estén corregidas a fin de evitar la reaparición de las lesiones.

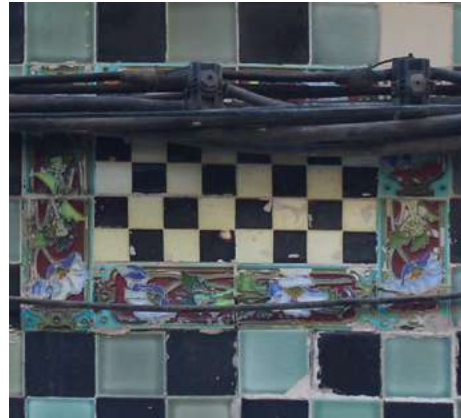
Pérdida volumétrica del *tubat*.

Las lesiones más comunes vienen derivadas, como ocurre con los elementos cerámicos monocromos, de la menor calidad de la pasta cerámica respecto del vidriado. Las diferencias de movimientos entre el esmalte y la pieza cerámica, así como la aparición de cristalizaciones dentro de la pasta provocan tensiones en el vidriado que terminan cuarteándolo y, finalmente pueden provocar su desprendimiento. Esta patología debida a la absorción de humedad del muro por parte de la pieza cerámica puede provocar también desprendimientos y roturas dentro de la misma pieza, dando lugar a pérdidas volumétricas parciales o totales.

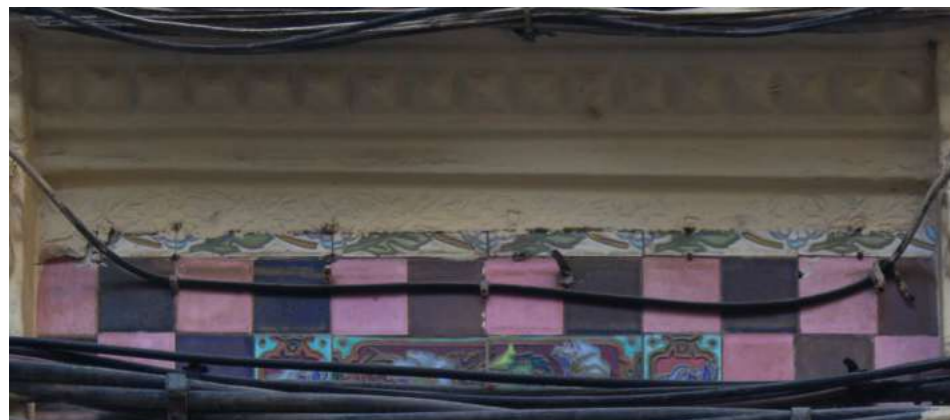
Pintado de las piezas y taladro de las mismas.

La aplicación de pinturas plásticas sobre los elementos cerámicos es un mal del que también son objeto este tipo de elementos.

Por otro lado, el paso de cableado de instalaciones por las fachadas supone una mala práctica que hay que corregir, ya que provoca una gran degradación, tanto física como estética, de los elementos a los que se superpone. El taladro de las piezas para la sujeción de dichas instalaciones puede provocar más absorción de agua de la pieza por el agujero practicado, pudiendo llegar a generar las lesiones descritas. También puede provocar la rotura del *tubat*, el vidriado o de la pieza al completo.

Antes de proceder a la restauración de estos elementos, es recomendable asegurar la estabilidad de la patología y que las causas de su origen -en su mayoría relacionadas con problemas de humedad y de absorción de agua del muro soporte- estén corregidas a fin de evitar la reaparición de las lesiones.

Ante piezas en estado de degradación parcial, lo más importante es la consolidación de los relieves y los vidriados que componen la pieza, a fin de evitar la pérdida completa del dibujo, en el caso del *tubat*, o la policromía en el caso de los azulejos de cuenca y arista. En primer lugar, se llevará a cabo la limpieza de las piezas cerámicas con la eliminación de la capa superficial de componente ambiental y graso mediante sistemas mecánicos de aspiración y vaporización. A continuación, tras la primera limpieza superficial se detectarán y consolidarán las piezas que presenten zonas vítreas más dañadas y susceptibles de pérdida aplicando mediante inyección una resina acrílica termoplástica al 10% en acetona. Tras esta primera consolidación se llevará a cabo una fase de limpieza más profunda aplicando una solución jabonosa neutra fungicida de al 5% en agua desmineralizada, con apoyo de cepillos de cerdas sintéticas y dureza blanda, esponjas y bisturís para incrustaciones más duras. Si es necesario, se consolidarán las zonas bizcochadas que han perdido el estrato vítreo y que presenten un elevado estado de pulverulencia con la aplicación mediante pulverización del citado consolidante de resina al 5%. Tras la consolidación y segunda limpieza se llevará a cabo el relleno de estos faltantes con un mortero de ligante hidráulico y se estucarán los faltantes del estrato vidriado con el uso de yeso cerámico arquero exaduro teñido en masa consiguiendo un ligero bajo tono respecto a las piezas originales y se reproducirá el motivo original.

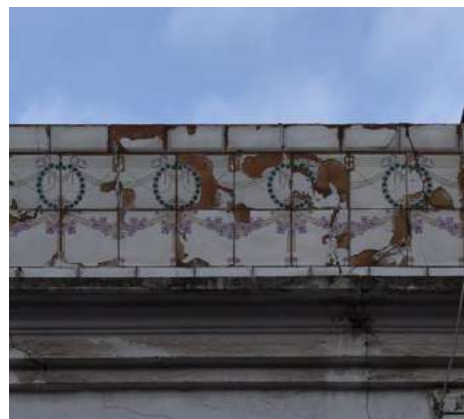
Desprendimiento y pérdida del vidriado.

Al igual que el resto de azulejos cerámicos en paramentos exteriores, la lesión más común en los azulejos decorados a trepa es el cuarteado y pérdida del vidriado y esmaltes aplicados a las piezas, derivados de la absorción de la humedad del muro por parte de la pieza cerámica, a través de la cara de adhesión al mismo. En casos extremos, la rotura provocada por la cristalización de sales puede llevar a la pérdida volumétrica de parte de la pieza o a su desprendimiento completo.

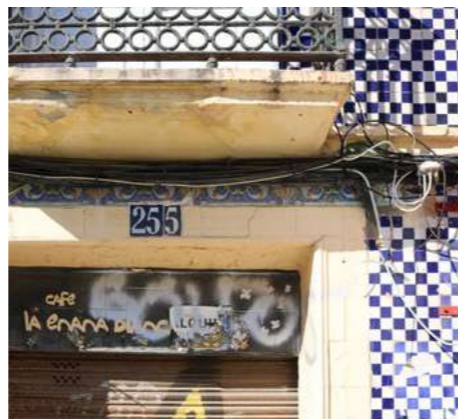
Paso de instalaciones.

Estos elementos, al conformar la piel exterior del edificio, están muy expuestos a las inclemencias meteorológicas, lo que unido a los golpes y perforaciones derivados de la colocación de elementos externos impropios, los hacen muy sensibles a las roturas y el deterioro. Por este motivo es recomendable evitar en todo lo posible el paso de instalaciones por las fachadas. Al mismo tiempo es objeto de la utilización de pinturas y colocación de cartelera mediante adhesivos, con el posible daño al vidriado de las piezas.

Antes de proceder a la restauración de estos elementos, es recomendable asegurar la estabilidad de la patología y que las causas de su origen -en su mayoría relacionadas con problemas de humedad y de absorción de agua del muro soporte- estén corregidas a fin de evitar la reaparición de las lesiones.

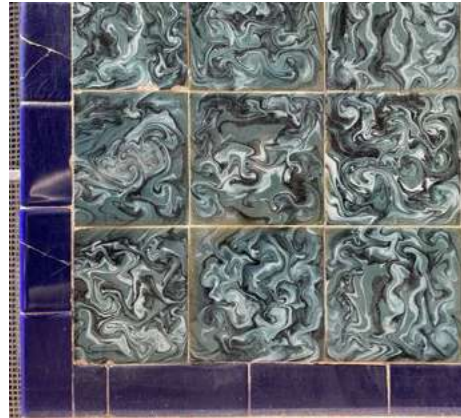
Cuarateado y rotura de los azulejos.

La mayoría de lesiones encontradas en este tipo de piezas cerámicas viene derivada de la absorción de humedad del muro por parte de la pieza cerámica, a través de la cara de adhesión al mismo.

Antes de proceder a la restauración de estos elementos, es recomendable asegurar la estabilidad de la patología y que las causas de su origen -en su mayoría relacionadas con problemas de humedad y de absorción de agua del muro soporte- estén corregidas a fin de evitar la reaparición de las lesiones.

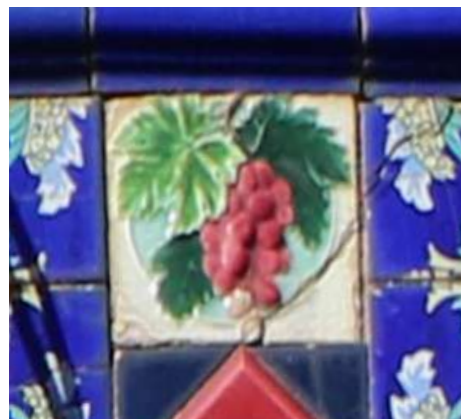
Grietas, roturas y pérdida volumétrica.

La presencia de azulejos de relieve dentro de las fachadas de El Cabanyal, aunque muy vistosa, apenas es representativa. En su mayoría se trata de piezas en un buen estado de conservación, por lo que la presencia de lesiones es muy pequeña. No obstante, es posible que puedan aparecer problemas derivados del material o afecciones al muro soporte como la humedad o problemas característicos de los revestimientos cerámicos en general.

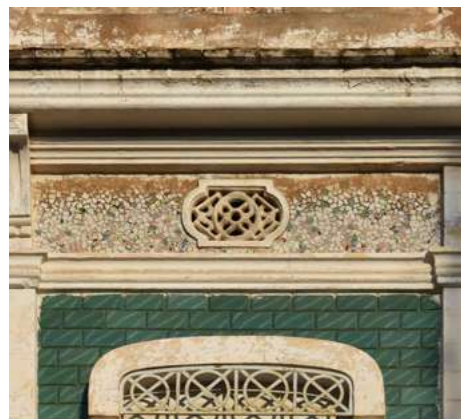
Suciedad.

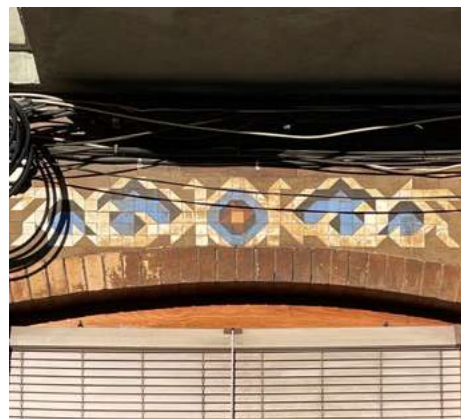
Suciedad acumulada.

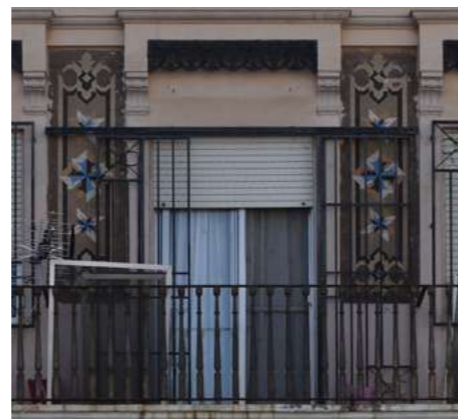
Instalaciones y elementos impropios.

Los mosaicos de gres, o conocidos de manera general como mosaicos Nolla, en su mayoría se encuentran bien conservados, aunque la muestra en decoración de fachadas que ha llegado a nuestros días es algo escasa en el ámbito de El Cabanyal. No obstante, sí se encuentran lesiones recurrentes, destacando entre ellas la acumulación de suciedad y partículas de contaminación en la superficie de las teselas. Aunque seguramente se ha perdido un número importante de ejemplos de utilización de estos elementos en la decoración de las fachadas del ámbito estudiado, los que se conservan han llegado prácticamente completos, a excepción de algunos casos en los que se han perdido piezas o éstas han quedado ocultas tras revestimientos impropios.

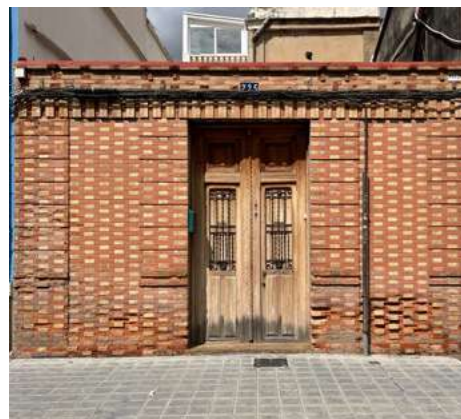
Pérdida volumétrica y disgregación del material.

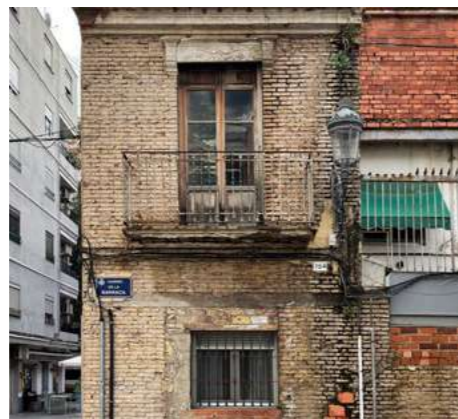
Humedades, suciedad, manchas y costra biológica.

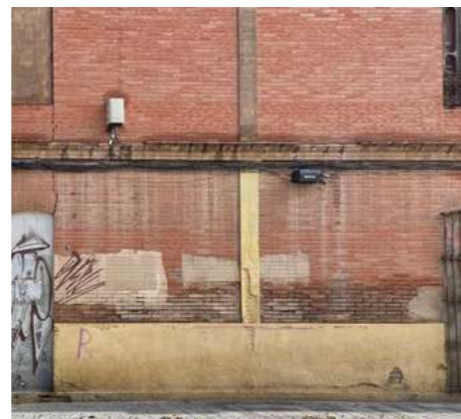
Grietas, eflorescencias, manchas, repinte, grafitis y elementos impropios.

La condición de piel del edificio que tienen los ladrillos cerámicos lo convierten en un elemento con una variada patología, derivada de la acción del agua y la humedad, bien sea la procedente del suelo por remonte capilar, la recibida de la lluvia en partes altas, cornisas o balcones, o bien aquella procedente de elementos de desagüe rotos o desaparecidos. La absorción de agua por parte de los ladrillos cerámicos puede desencadenar pérdidas de volumen por la dilatación y contracción de la pieza al coger o evaporar agua, la erosión química por la acción combinada con la contaminación atmosférica, o la aparición de sales minerales solubles por el efecto de la lluvia, conocidas como eflorescencias.

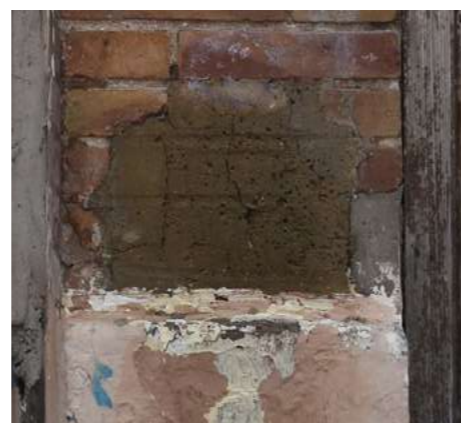
Reparaciones en fachadas mal acabadas.

La mayoría de actuaciones sobre los ladrillos cerámicos vistos tienen que ver con la aplicación de pinturas impropias sobre el cerramiento. El arreglo de roturas o la restitución de volumetrías con mortero dibujando las llagas y tendeles del aparejo es otra intervención inadecuada habitual.

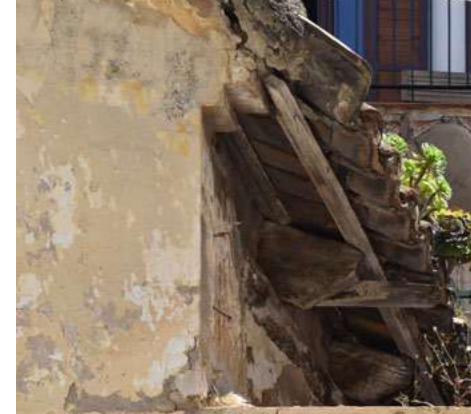
Ataque de hongos e insectos xilófagos, pudrición de vigas y travesaños y desprendimiento del alero de teja.

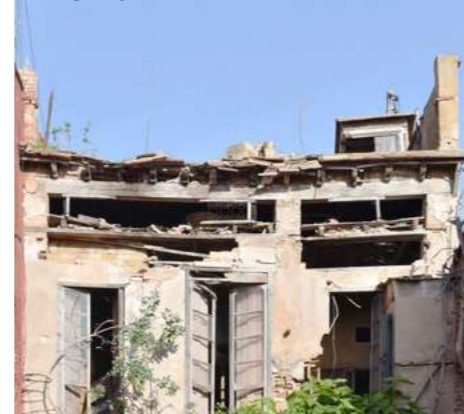
Falta, rotura y desplazamiento del entabicado, pérdida de tejas y pudrición de vigas y travesaños.

La patología que afecta a los aleros de madera supone, en la mayoría de casos del ámbito de estudio, un problema de estabilidad de la cubierta que puede poner en riesgo a los habitantes de la vivienda. La falta total de mantenimiento de estos elementos, debido en gran parte al abandono de las viviendas, favorece la aparición de grietas en el mortero de cubierta que, junto con el desplazamiento o la rotura del entabicado, el desplazamiento, rotura o falta de tejas, y la rotura de elementos de desagüe permiten la filtración de agua a todos los elementos de cubierta y aleros, provocando, a su vez, lesiones en la estructura portante de madera. Del mismo modo, la falta de mantenimiento de esta estructura y el ataque de hongos o insectos xilófagos, así como los posibles fallos estructurales de las vigas, pueden provocar desplazamientos y roturas de las piezas cerámicas de la cubierta.

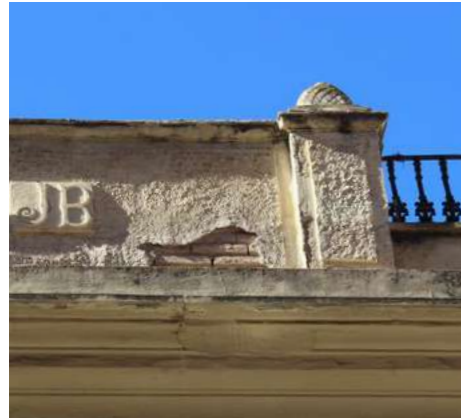
Pérdida de revestimiento.

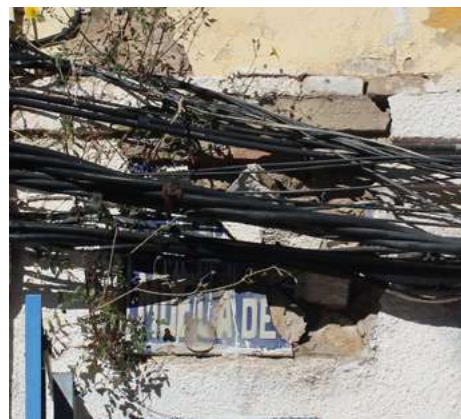
Grietas y cuarteado del vidriado.

La mayoría de lesiones que afectan a estos elementos se pueden observar en los rótulos cerámicos, ya que son las piezas más frágiles y de mayor antigüedad. Dentro de este material, las lesiones más comunes vienen derivadas de la menor calidad de la pasta cerámica respecto del vidriado. Las diferencias de movimientos y la aparición de cristalizaciones dentro de la pasta provocan tensiones en el vidriado que terminan cuarteándolo y, finalmente, el mismo se desprende. Esta patología debida a la absorción de humedad del muro por parte de la pieza cerámica puede provocar también desprendimientos y roturas dentro de la misma pieza, dando lugar a pérdidas volumétricas parciales o totales.

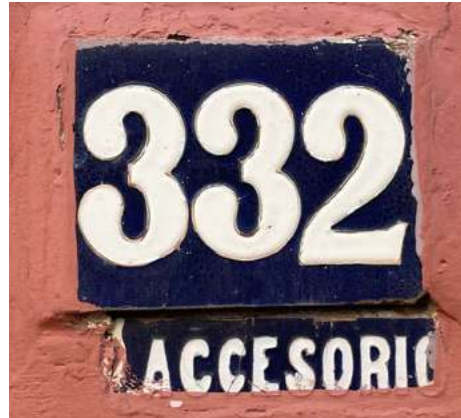
Cuarateado y desprendimiento del vidriado. Revestimientos impropios.

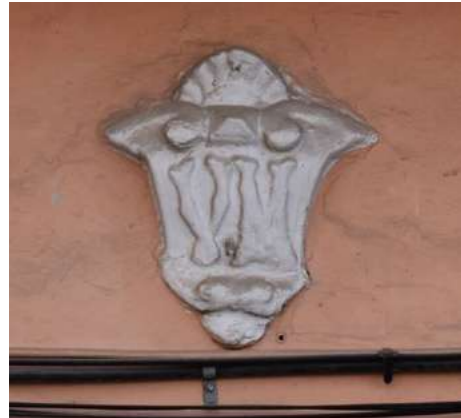
Acumulación de suciedad.

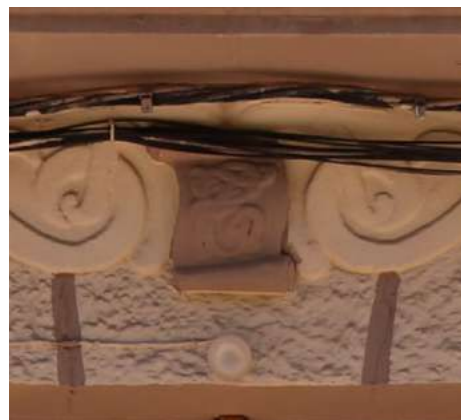
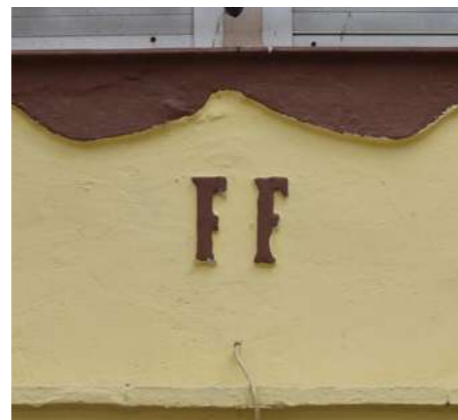
Desvirtuación o degradación de las inscripciones por la aplicación sobre ellas de pinturas o revestimientos impropios.

Las reformas o trabajos de mantenimiento en fachadas tiene, en ocasiones, resultados que pueden ser inadecuados, pervirtiendo en muchos casos el aspecto o la morfología de la inscripción, tal y como sucede con las mayoría de elementos adosados a la fachada, sobre todo en las decoraciones.

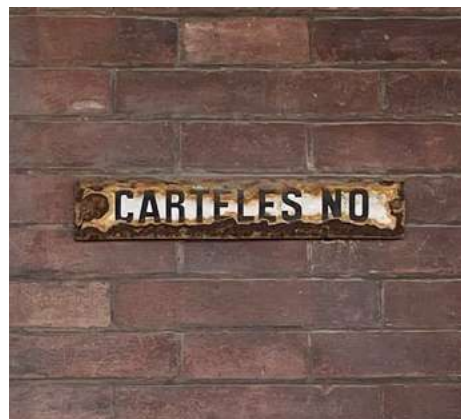
Oxidación de elementos metálicos y pérdida de la pintura.

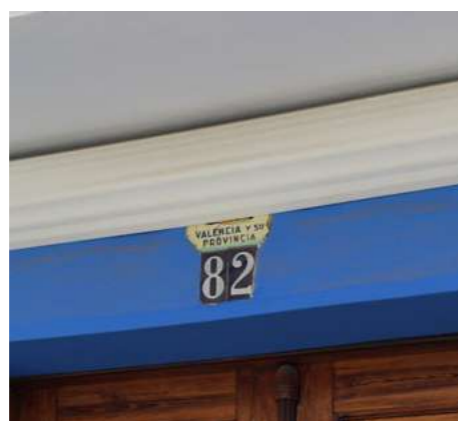
Ocultación de elementos.

Las reformas o trabajos de mantenimiento en fachadas e inmuebles suelen llevar asociados la ocultación de los carteles como "daño colateral". A su vez, la aplicación continua y sistemática de pinturas y revestimientos impropios sobre la fachada acaba manchando o tapando, parcial o totalmente, los carteles adosados a las fachadas.

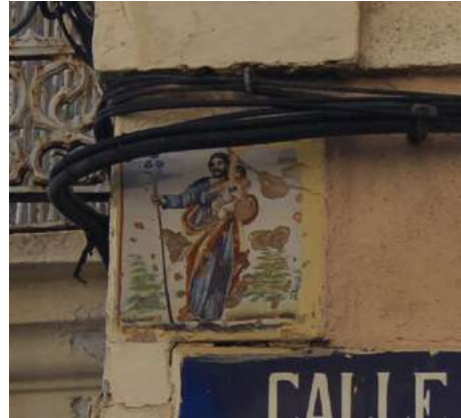
Elementos impropios.

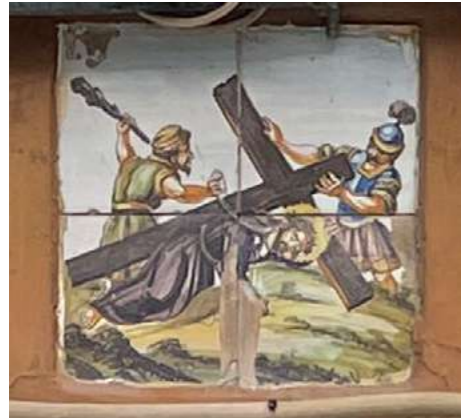
Pérdida del vidriado y del dibujo.

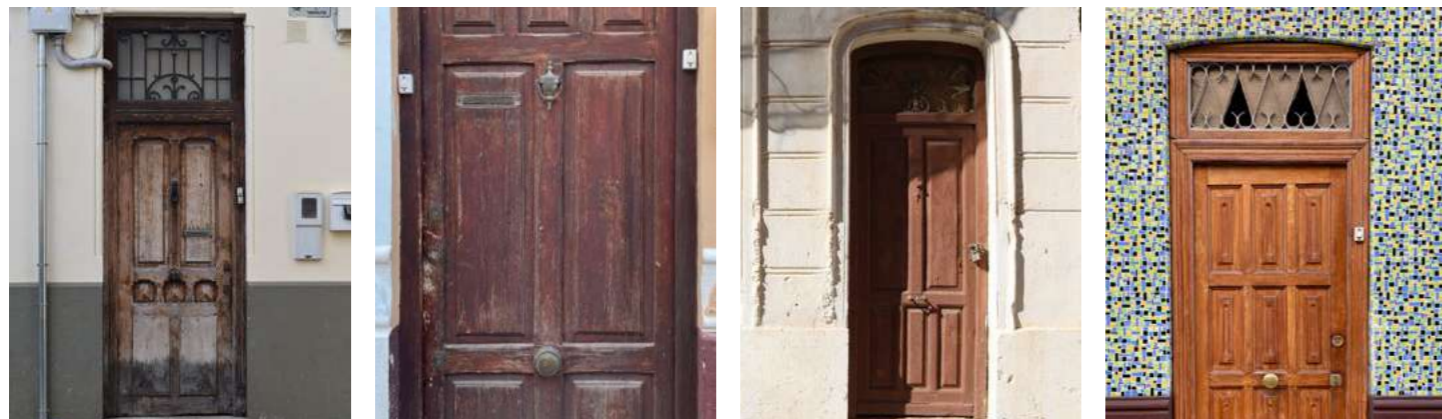
Insectos y hongos xilófagos. Agrietamiento de la madera. Barnices o pinturas impropias. Cerramientos impropios.

Al igual que sucede con los portones, la patología más común en puertas viene ligada al exceso de humedad, lo que la hace vulnerable al ataque de hongos e insectos xilófagos.

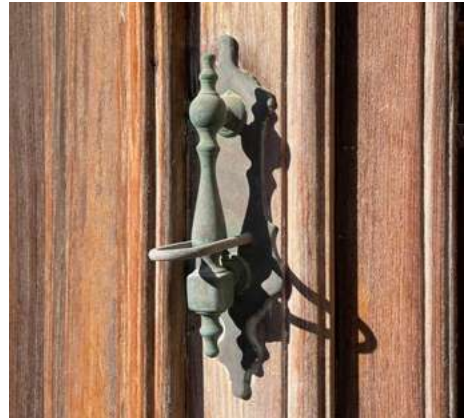
Oxidación.

Los herrajes, a pesar de la diversidad de metales y aleaciones usados en su fabricación, presentan lesiones y patologías de naturaleza e índole muy similar. Las más comunes se refieren a la oxidación de los materiales metálicos, desde la más típica y reconocible, con las características partículas rojizas del óxido de hierro a las oxidaciones verde-azuladas de aleaciones donde el cobre está presente, como el latón.

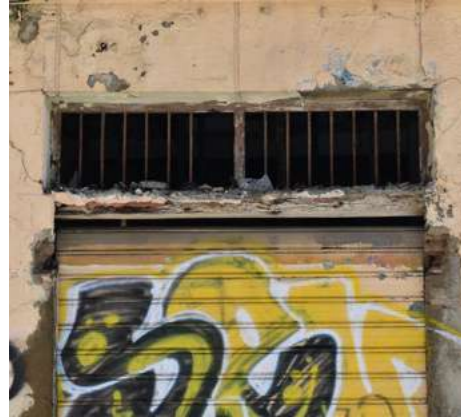
Desconchados, humedades, ataques de insectos y hongos xilófagos.

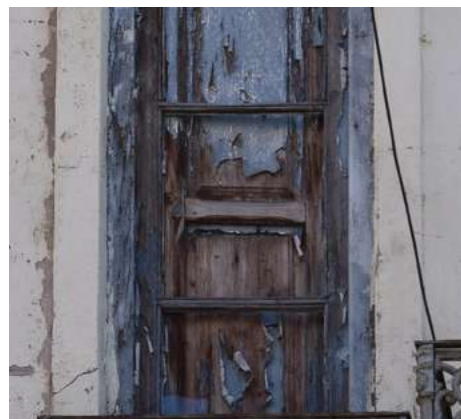
Desconchado de la pintura/barniz.

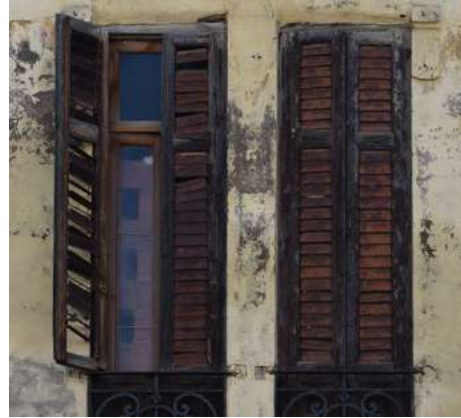
Pérdida de lamas en contraventanas mallorquinas.

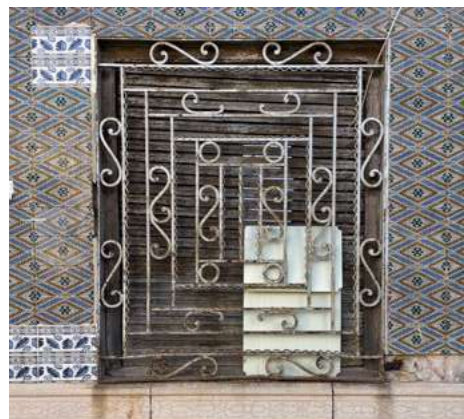
Alteraciones cromáticas, suciedad, hongos y/o insectos xilófagos.

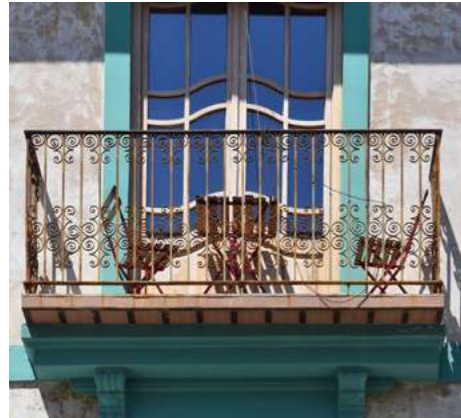
Oxidación.

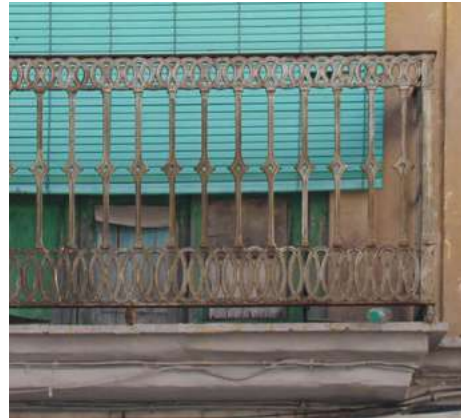
Oxidación.

En el ámbito de El Cabanyal la lesión más común en las barandillas de fundición es la oxidación de los elementos metálicos, así como la pérdida de parte de los elementos que componen la barandilla.

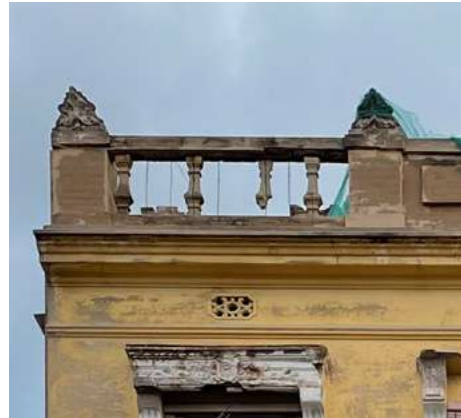
Pérdida y rotura de elementos.

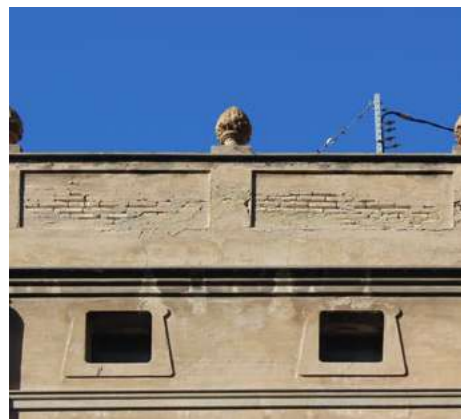
Desprendimientos y pérdida de revestimiento en antepechos macizos.

Las lesiones y patología más comunes en las barandillas y antepechos cerámicos, al igual que ocurre en *Remates de Fachada Antepechos*, vienen derivadas de la exposición constante de este elemento a la humedad e inclemencias del tiempo.

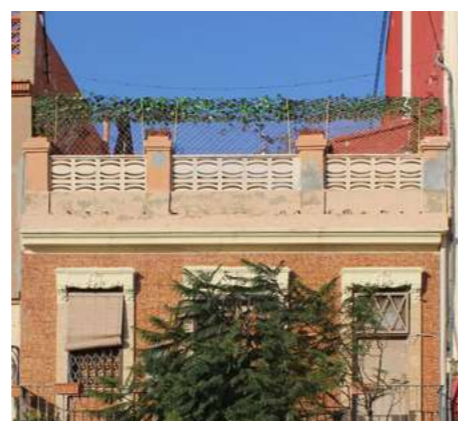
Colocación de elementos impropios.

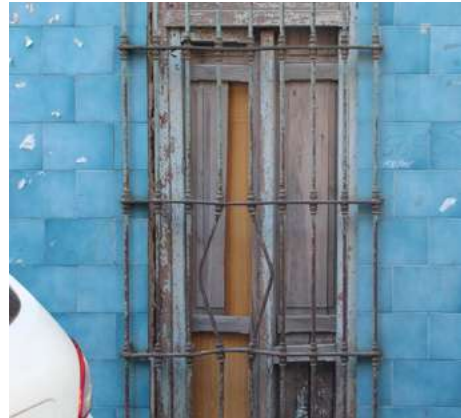
Deformación de los barrotes.

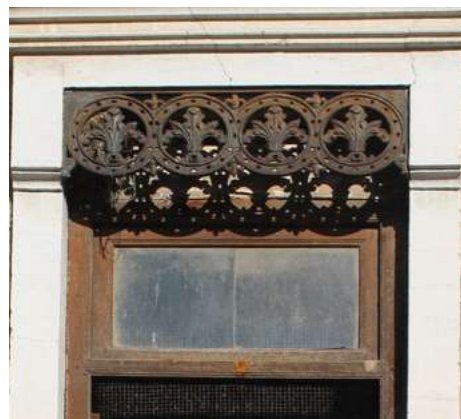
Oxidación.

En el ámbito estudiado la lesión más común en los lambrequines metálicos es la oxidación.

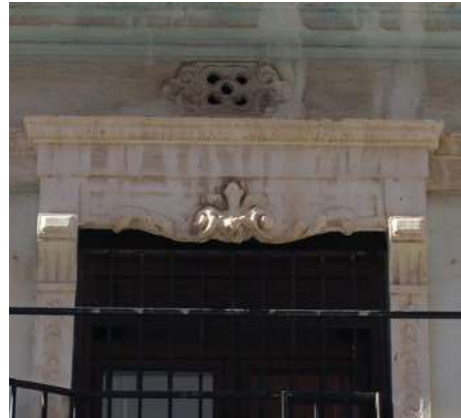
Suciedad generalizada y manchas de humedad.

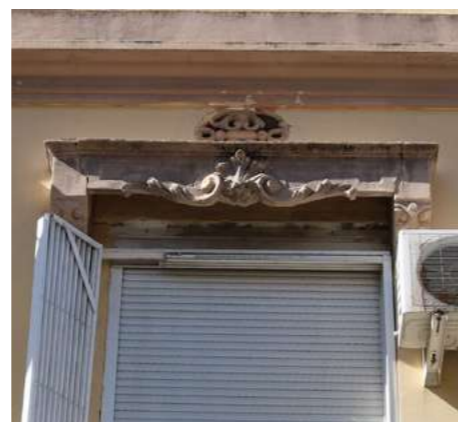
Falta de mantenimiento.

La intervención inadecuada más frecuente en el ámbito de estudio es la sustitución de guardamalletas históricas o tradicionales por otras de diseños llamativos, realizadas con materiales y formas extraños a la tradición local o completamente descontextualizados, así como su eliminación para albergar cajones de persianas impropios. Igualmente, abundan las pinturas con colores inadecuados y las reintegraciones volumétricas con morteros o materiales impropios no integrados adecuadamente en los elementos con pérdida de material, grietas o rotura parcial.

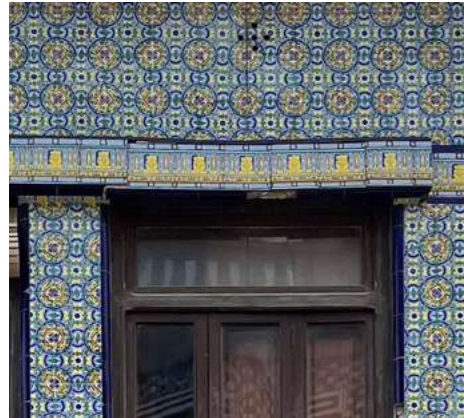
Desprendimientos y movimientos.

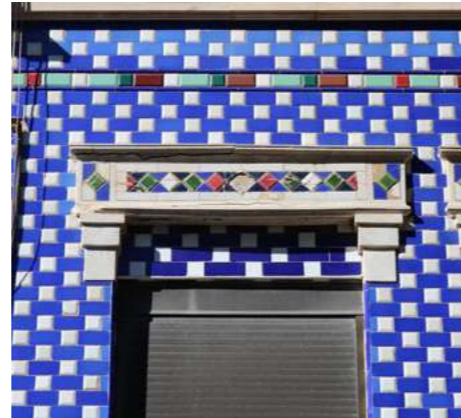
Rotura o pérdida de vidriado y piezas.

Las lesiones más frecuentes en las guardamalletas revestidas de azulejo tienen que ver con la rotura, desprendimiento y pérdida de piezas cerámicas, generalmente asociadas a patología de huecos, guardapolvos y dinteles, que afectan a la capacidad de adhesión de los azulejos a la superficie de soporte. Del mismo modo, se observan lesiones referidas al propio azulejo cerámico, como el cuarteado y desprendimientos del vidriado.

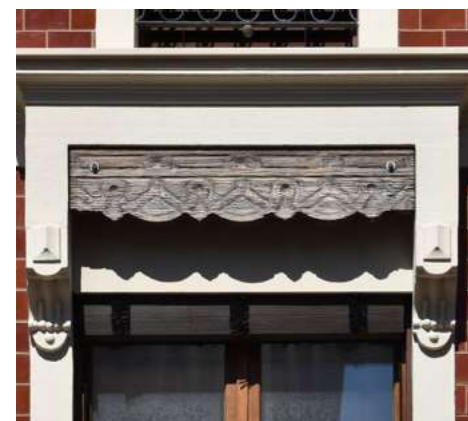
Deshidratación de la madera. Aparición de grietas y pérdida de volumen y tallado.

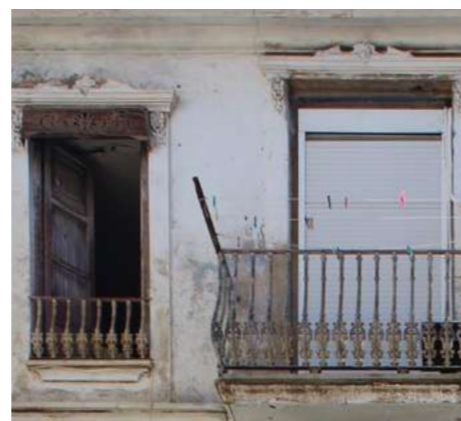
Pérdida de los lambrequines, humedades, decoloración de la madera y suciedad.

Los ataques más comunes a los elementos de madera vienen ligados a la acción del agua de lluvia y la humedad consiguiente, lo que los hace vulnerables al ataque de hongos e insectos xilófagos.

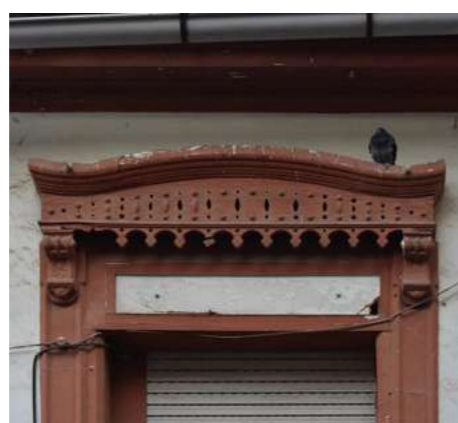
Mantenimiento inadecuado

Las intervenciones inadecuadas más frecuentes dentro del ámbito de estudio en las guardamalletas de madera tienen que ver sobre todo con un mantenimiento deficiente.

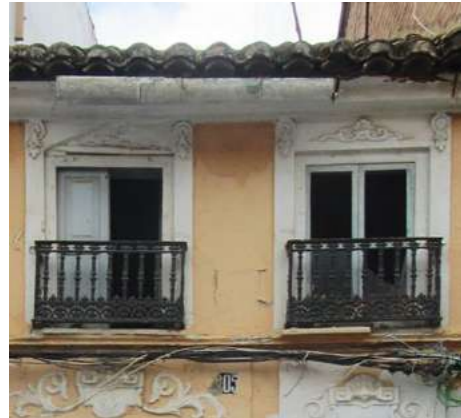
Desprendimientos.

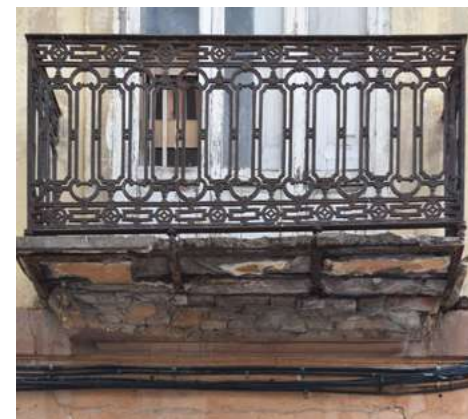
Desprendimiento de la repisa y disgregación del material pétreo.

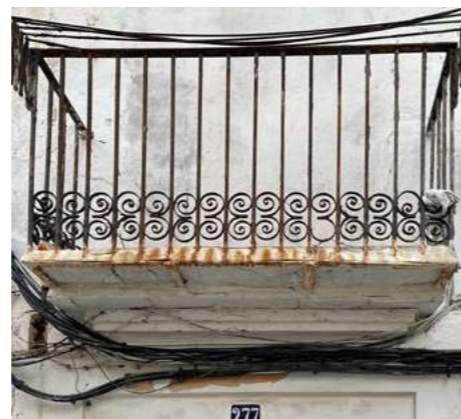
Oxidación de la estructura metálica del voladizo.

La patología más frecuente observada en balcones de estructura de hierro vista es consecuencia de la afección del agua sobre las losas y repisas de estos elementos. Encontramos así, lesiones como desprendimientos, tanto de ladrillos cerámicos, como de losas de piedra o de hormigón o mortero. Del mismo modo, aparecen disgregaciones de material y corrosión en los elementos metálicos del balcón. Estas lesiones pueden llegar a provocar la pérdida total del balcón.

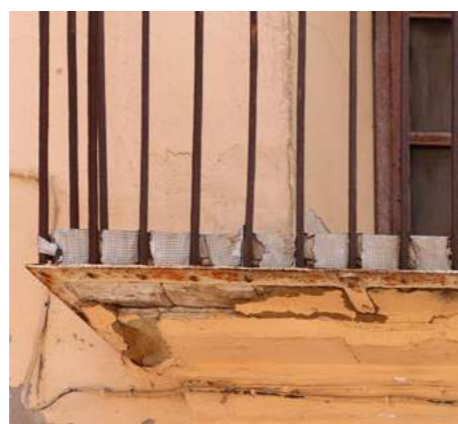
Impermeabilizaciones inadecuadas.

Las reformas o trabajos de mantenimiento en los balcones de estructura de hierro vista realizados de forma inadecuada, pueden llegar a provocar lesiones o agravar las ya existentes. Así, las impermeabilizaciones mal ejecutadas o realizadas con materiales inadecuados, que no llegan a solucionar el origen del problema, suponen una de las prácticas inadecuadas más frecuentes en el ámbito estudiado.

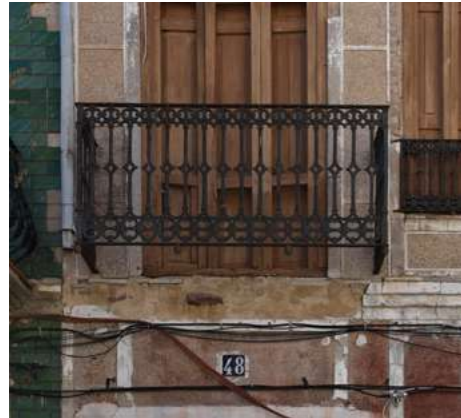
Desprendimiento de la losa formada por lajas o losas de piedra.

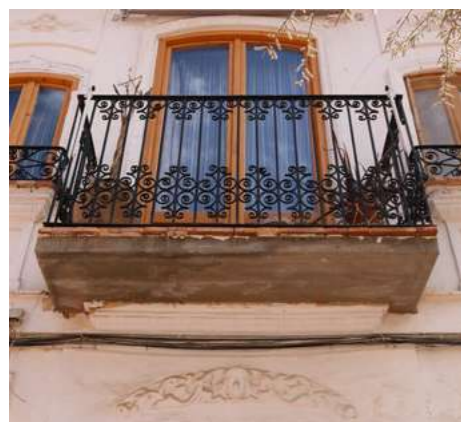
Reparaciones mal ejecutadas.

Las reformas, rehabilitaciones o trabajos de mantenimiento llevados a cabo en este tipo de balcones de forma inadecuada pueden llegar a provocar lesiones, agravar el estado de las mismas o afectar negativamente al valor patrimonial y constructivo que tienen estos elementos. Las sustituciones de losas originales por losas nuevas de hormigón armado, así como la aplicación de sucesivas capas de pintura sin llegar a atajar el foco de entrada de agua o reparar los elementos oxidados, suponen las prácticas inadecuadas más frecuentes en estos elementos.

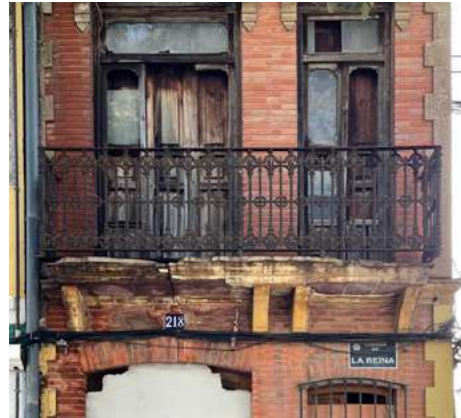
Desprendimiento y disgregación de las losas de piedra. Manchas y humedades.

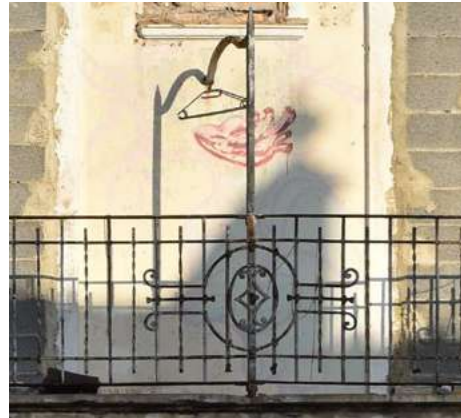
Oxidación.

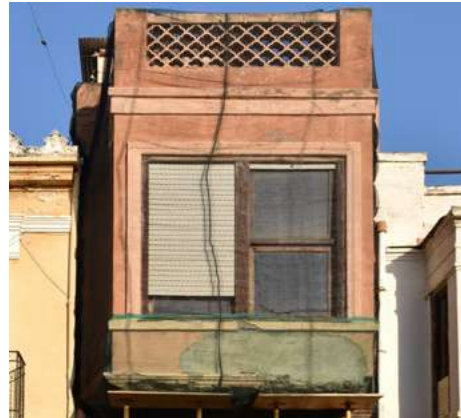
Mirador apuntalado y enmallado.

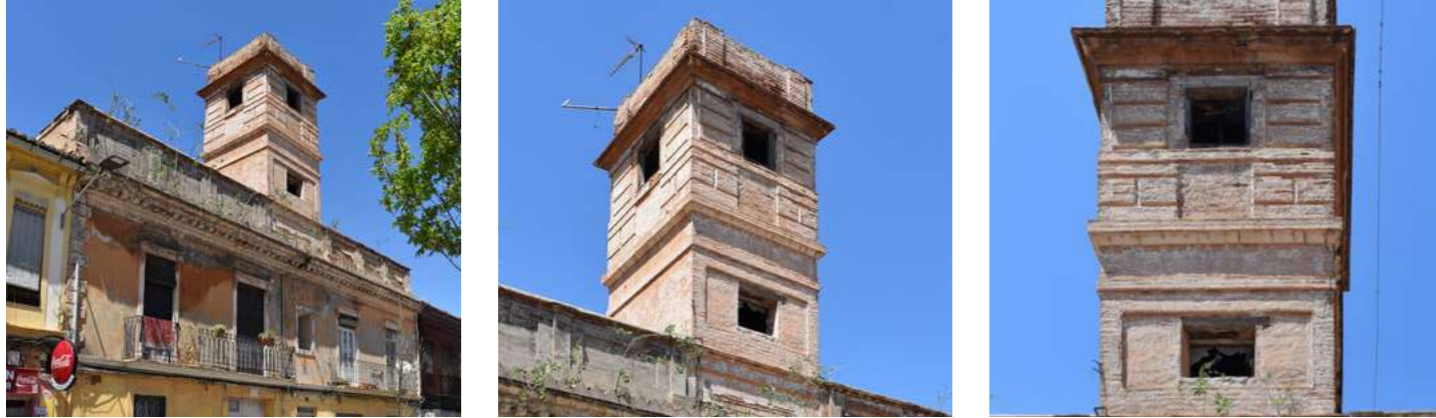
Torre en mal estado de conservación, en la que se observan elementos, como ventanas o revestimientos, que presentan lesiones propias de su condición funcional y constructiva.

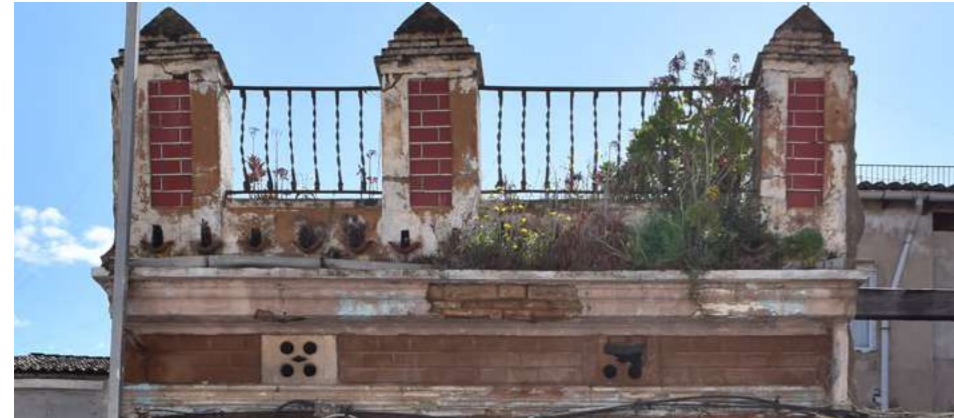
La mala evacuación de las agua de lluvia en antepechos horadados da lugar a todo un conjunto de lesiones que tienen su raíz en la acumulación y la presencia constante de agua y que afectan a distintos elementos además de al propio elemento de desagüe.

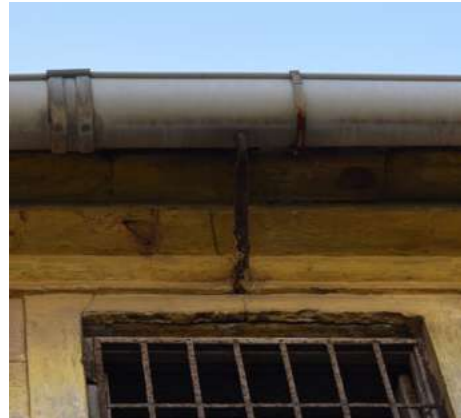
Oxidación de poleas.
