Un acercamiento al convento de Santa Clara de Asís de La Habana. Estudio de su estado de conservación y propuestas de intervención

An approach to the convent of Santa Clara de Asís in Havana. Study of its conservation status and intervention proposals

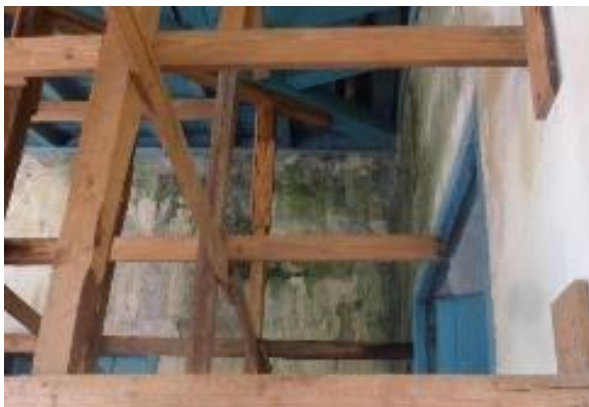
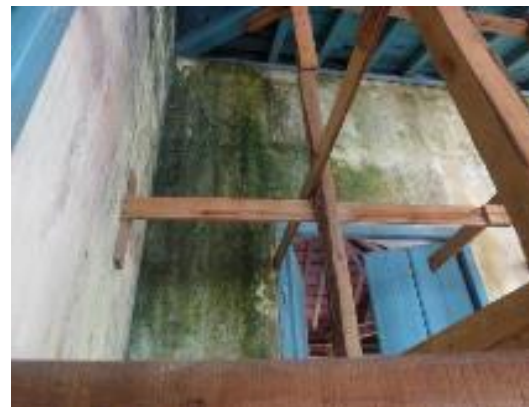
Se percibe en el local una humedad ambiental elevada. Por otro lado, se comprobó que la edificación ha estado expuesta por períodos prolongados a exceso de agua, debido a filtraciones provenientes de la cubierta, que se evidencia por las pátinas verdes y manchas de escorrentía en los muros ver “Figuras 7-10”. Estas filtraciones pueden causar daños severos en la madera, acelerando el proceso de putrefacción y en los muros de tapiales, debido a que por su propia constitución tienden a retener mucha humedad.

Figura 7 y Figura 8. Pátinas en muro de galería a eje 2 del Coro.

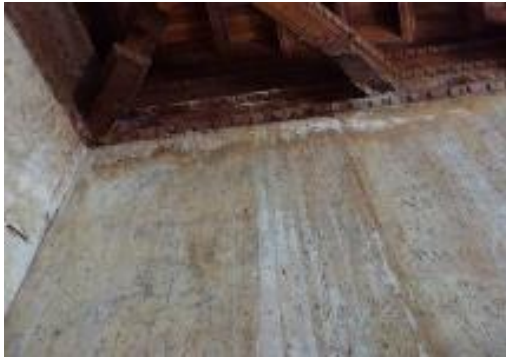
Figura 9. Muro en eje A con escorrentía.

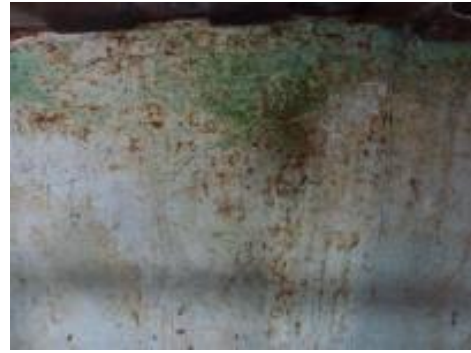
Figura 10. Pátinas verdes bajo arrocabe en el eje 2.

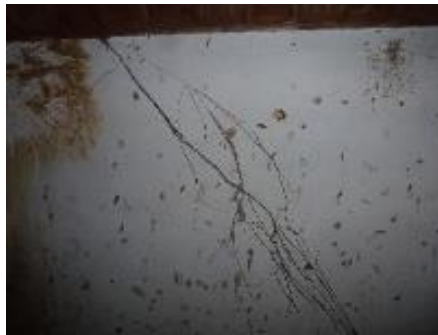
Debido a la proliferación de plantas hospederas en la cubierta, se vislumbran sistemas desarrollados de raíces que penetran hasta los muros de tapiales, ver “Figura 11”, y pueden influir en la fisuración de estos.

Figura 11. Raíces en eje A de plantas hospederas en la cubierta.

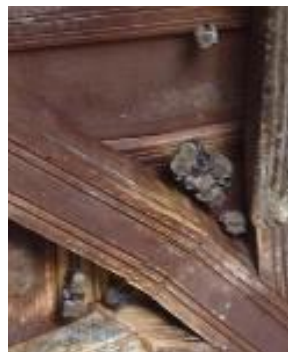
Los grupos de murciélagos que se encuentran en el techo del local, ver “Figura 12”, han colaborado con sus excrementos y restos de alimentos a la suciedad de los muros y el local en general, ver “Figura 13”. Aunque la actuación de estos quirópteros en algunas situaciones es beneficiosa para el hombre, como el mantenimiento y regeneración de bosques al tener un importante papel en la dispersión de semillas, pueden llegar a convertirse en una plaga cuando se instalan en lugares que no constituyen su hábitat natural.

Figura 12. Presencia de murciélagos.

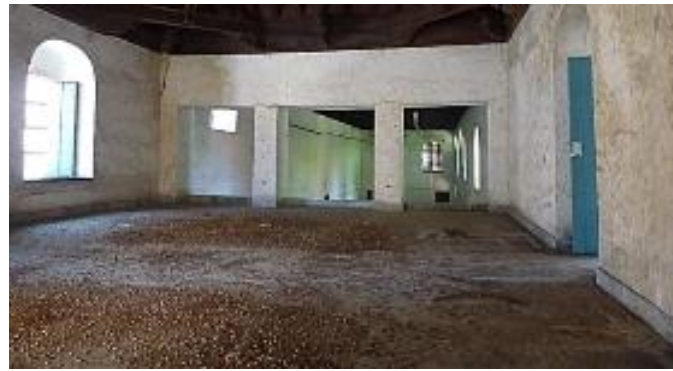
La deposición de los murciélagos contiene ácidos que producen en los muros problemas de naturaleza estética, por la acumulación de excrementos negros. Además, pueden afectar la salud humana al crear un ambiente propicio para el desarrollo de toda una sucesión ecológica de microorganismos, comenzando con el crecimiento de bacterias, hongos y finalmente la proliferación de insectos xilófagos.

Figura 13. Suciedad en los muros producto de los excrementos de murciélagos y en el local producto de restos de sus alimentos.

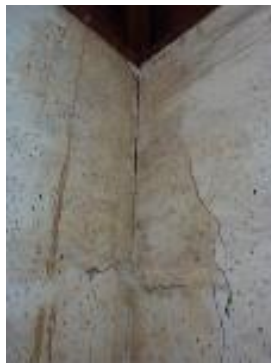
Se observan fisuras y grietas verticales, que oscilan entre 1-2 cm de espesor y una profundidad de 3-4 cm, sobre todo en las uniones entre muros, ver “Figura 14”. Estas grietas pueden ser consecuencia de un desplome, provocado por el empuje de la armadura, ya que se muestran también grietas horizontales en la parte baja del muro, ver “Figura 15”.

Figura 14. Grieta de 2 cm de ancho en intersección de ejes A-1.

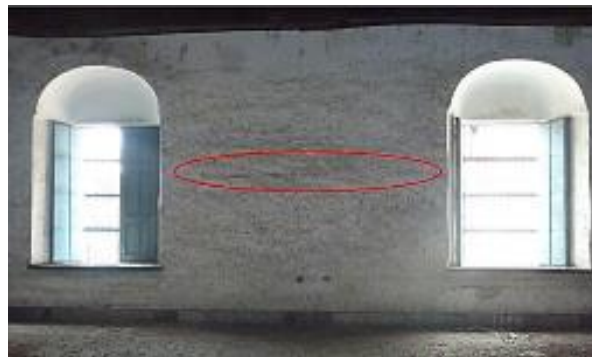
Figura 15. Grietas horizontales en la parte baja de muro (eje 1).

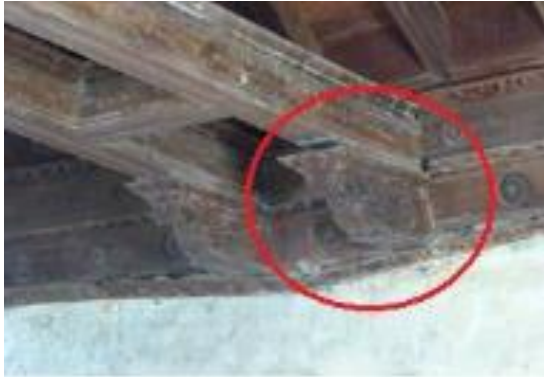
La unión entre el tirante y la solera es el punto más crítico, pues su mal funcionamiento trae desajustes al techo y la entrada de agua (Garófalo, 2000; Rodríguez, 2003). En ocasiones, se producen empujes en el muro provocados por el tirante desprendido, dando lugar a grietas horizontales que surgen a determinada altura, más visibles en la cara interior, acompañado de un

desplazamiento hacia afuera de las hiladas más altas. En las imágenes, ver “Figuras 16-19”, se muestra el descenso de los canes en que apoyan los tirantes y cuadrales, la causa de este deterioro puede estar asociada a la presencia de humedad que condicionó la pudrición de los elementos de apoyo ubicados en el interior del muro por lo que los elementos dejaron de trabajar como originalmente lo hacían y comenzaron a ceder. En el caso de los canes en que apoyan los tirantes, puede estar asociado, además, a la fuerza que le están ejerciendo los tirantes.

Figura 16. Descenso de canaleta bajo el tirante 2 (T2), en eje 2.

La solución propuesta para resolver la principal lesión fue la sustitución de la solera por otra de madera y los tirantes por tensores de acero, que se revestirán nuevamente en madera para afectar en lo menor posible la estética y la belleza del inmueble que constituye un valor patrimonial.

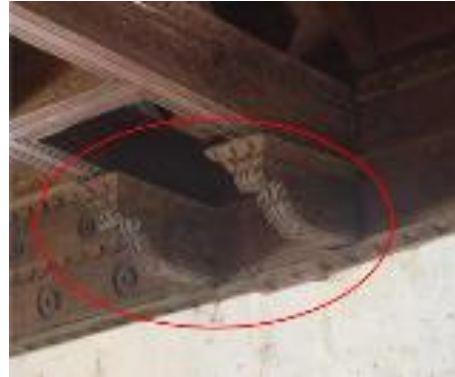
Figura 17. Descenso de canaleta bajo tirante 1 y 2 (T1 y T2), en eje 1.

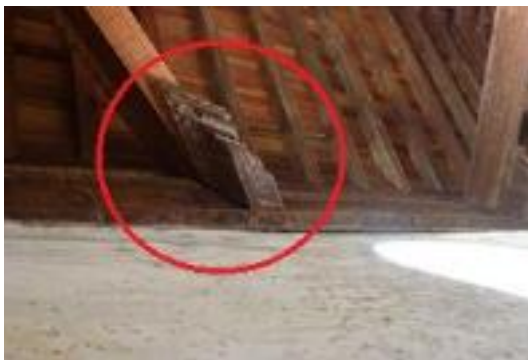
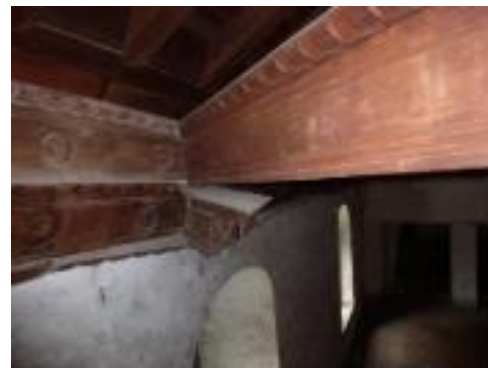
Figura 18 y Figura 19. Descenso de canaleta en esviaje (Ce7 y Ce8) bajo cuadrante 4 (Cd4).

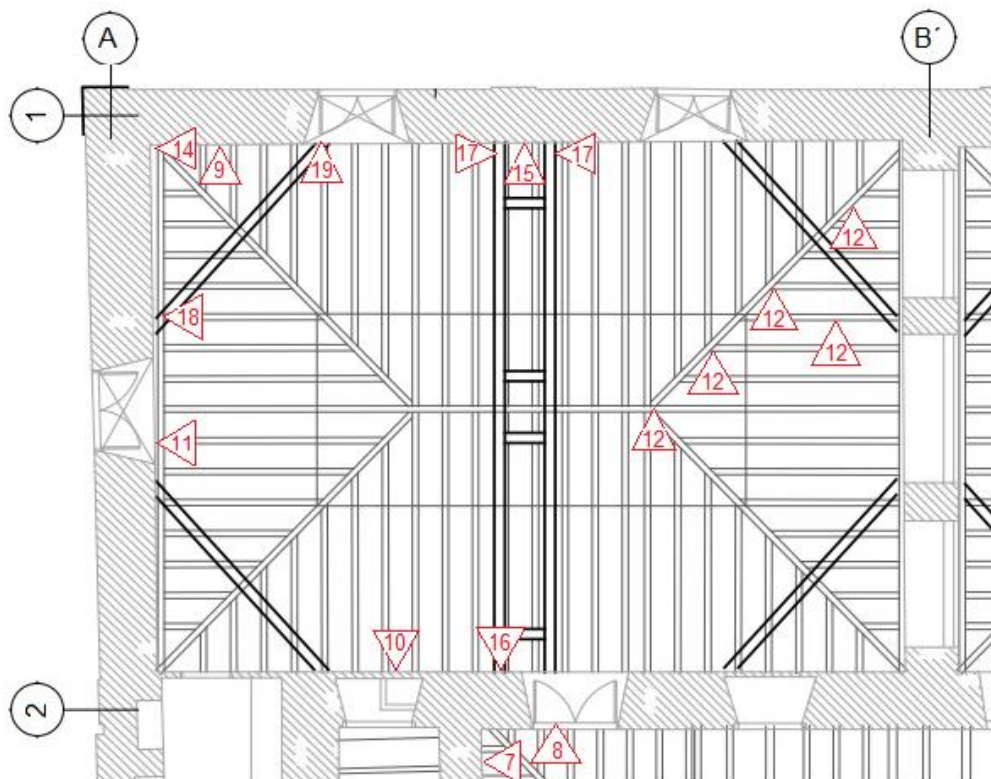
La “Figura 25” resume las lesiones detectadas en el Coro alto, ubicándolas en una planta arquitectónica.

Figura 25. Planta arquitectónica del Coro alto dónde se ubican las lesiones asociadas a las Figuras 7-12 y 14-19.
