**UNIDAD ADMINISTRATIVA ESPECIAL DE AERONAUTICA CIVIL
SECRETARIA DE SEGURIDAD AÉREA**

INFORME ACCIDENTE DE AVIACION

MATRICULA:	HK-1503
MARCA:	DOUGLAS
MODELO:	DC-3
PROPIETARIO:	AEROVANGUARDIA Ltda.
EXPLOTADOR:	EL PROPIETARIO
LUGAR DEL ACCIDENTE:	VEREDA BARRO BLANCO CORREGIMIENTO SANTA HELENA, ANTIOQUIA RIONEGRO
FECHA DEL ACCIDENTE:	OCTUBRE 15-2004
HORA DEL ACCIDENTE:	07:50 AM

HK-1503 DC-3 SANTA HELENA, ANTIOQUIA

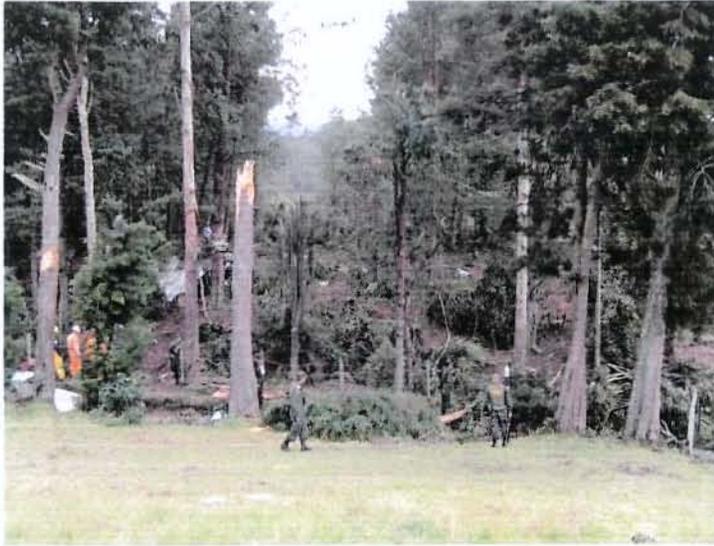
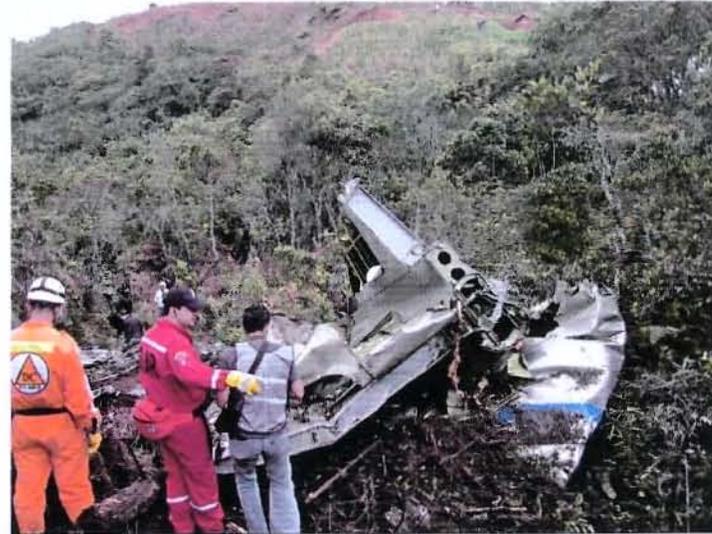
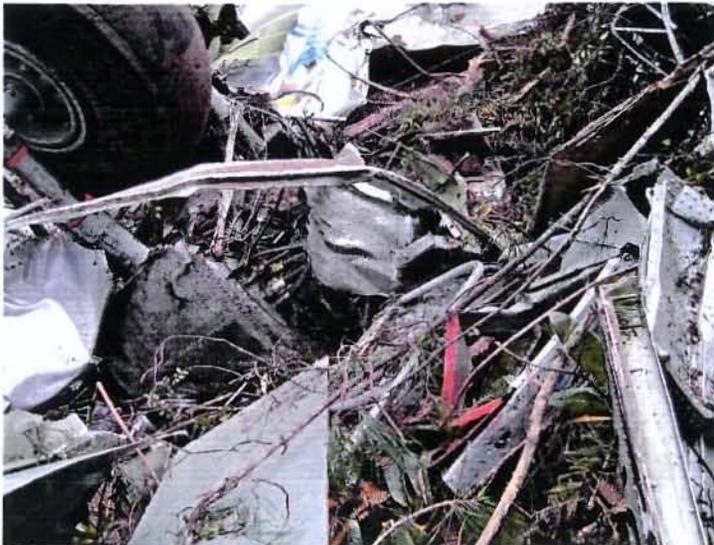
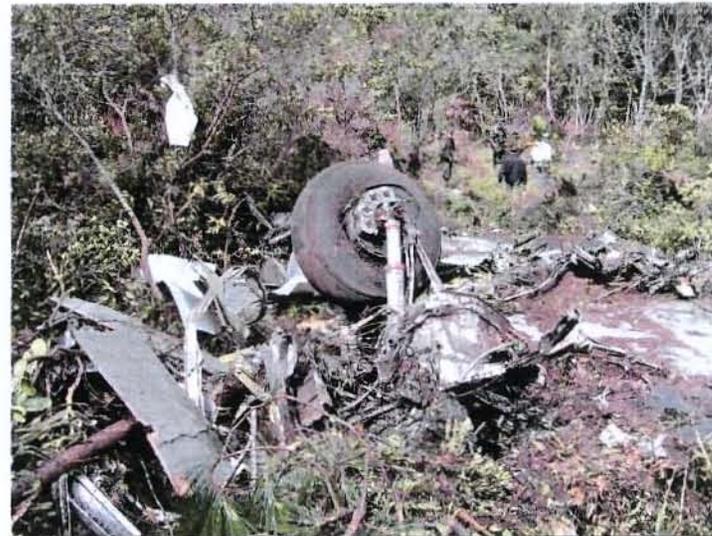
HK-1503 DC-3 SANTA HELENA, ANTIOQUIA

El avión entró en vuelo recto y nivelado a un bosque en donde taló los árboles en forma llana y constante dejando una senda de impacto de unos 200 metros hasta detenerse finalmente. El tren de aterrizaje estaba arriba. Las hélices presentaban dobladuras que indicaban una potencia intermedia en los motores. El cuerpo principal del avión con las alas reposó en un punto mientras que en su recorrido el avión fue dejando diferentes componentes. No se evidenció desprendimiento de ninguna superficie en vuelo.
