INFORME FINAL DE ACCIDENTE

Accidente ocurrido el día 16 de Agosto de 2010 a la aeronave Boeing 737-700, Matrícula HK-4682 en el Aeropuerto Internacional Gustavo Rojas Pinilla de la Isla de San Andrés – Colombia.

**Unidad Administrativa Especial
Aeronáutica Civil de Colombia**

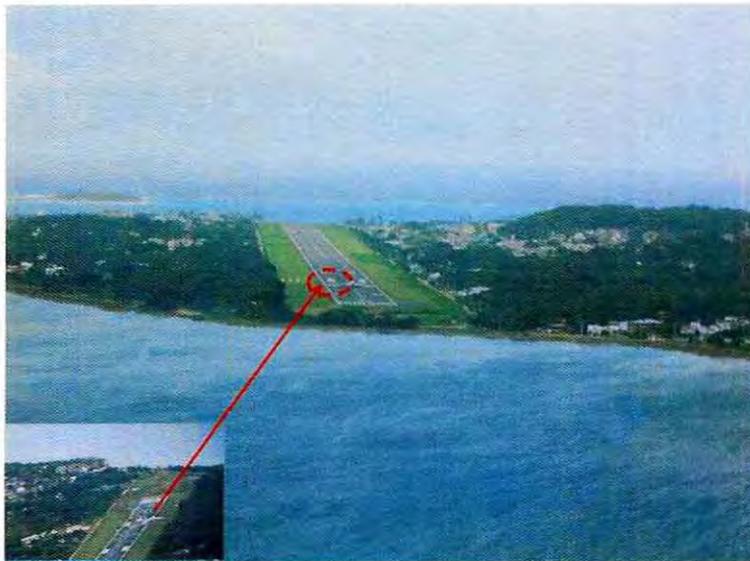
A consecuencia del impacto contra el terreno, la aeronave resulto totalmente destruida.

Imagen aérea de la ubicación final de la aeronave respecto a la pista 06

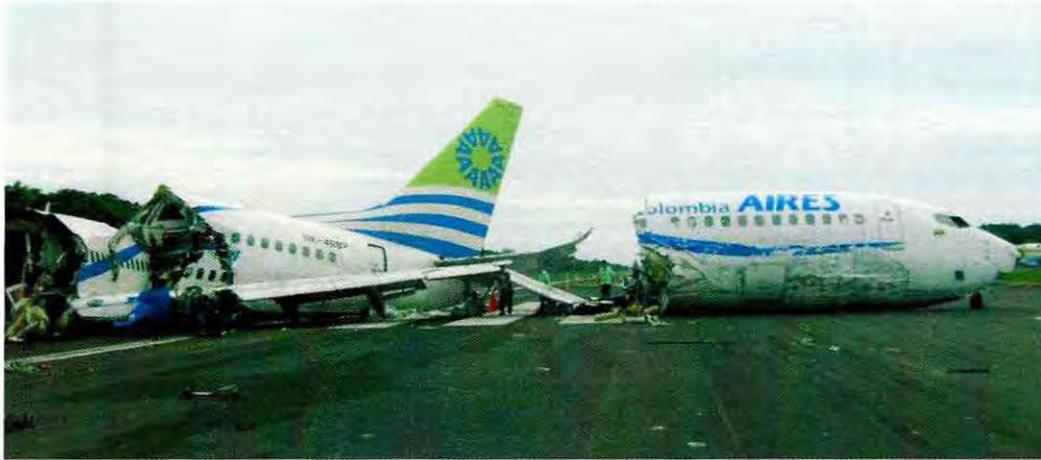
Vista general lateral del estado final de la aeronave

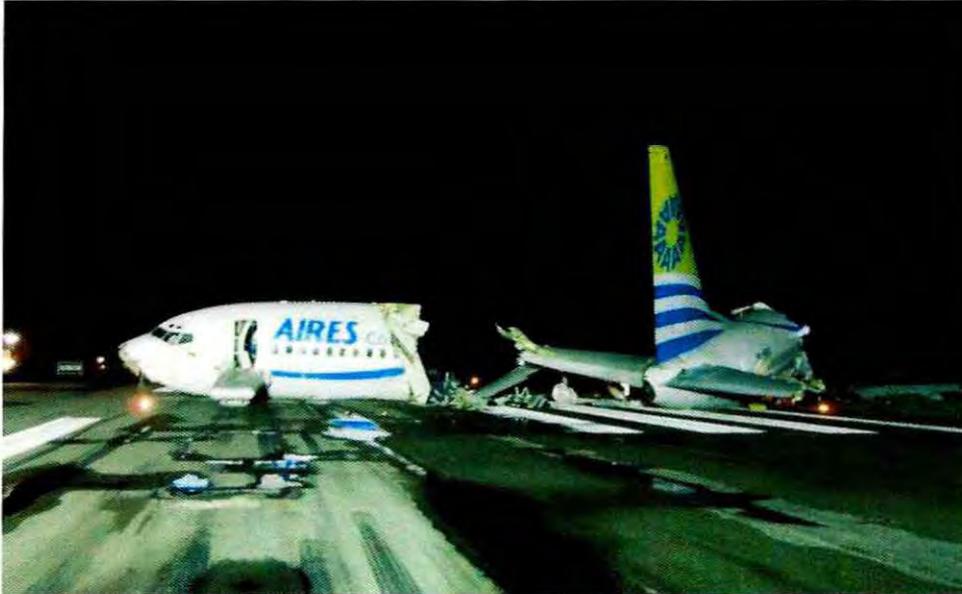
Estado final de la aeronave, 120 metros delante de la cabecera 06

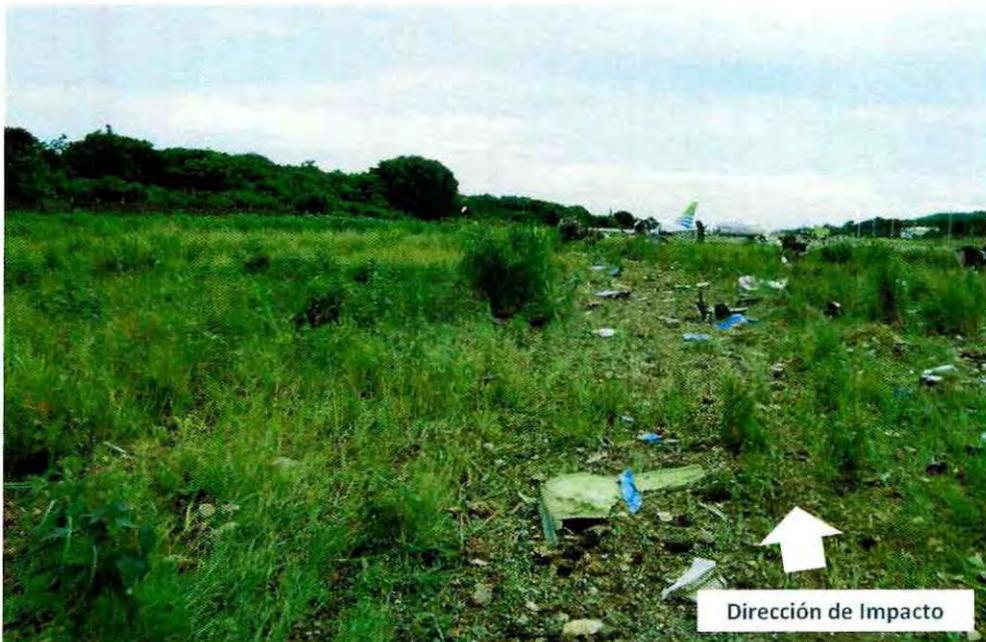
*Distancia desde el primer punto de impacto hasta la ubicación final de la aeronave.
(Aproximadamente 169 metros)*

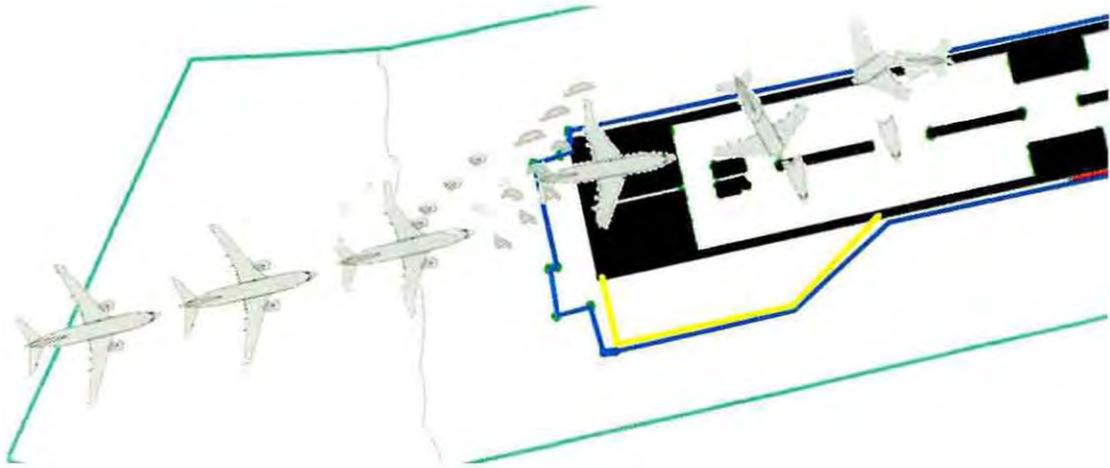
*Diagrama general aproximado de la secuencia de destrucción, vista superior
(De izquierda a derecha)*

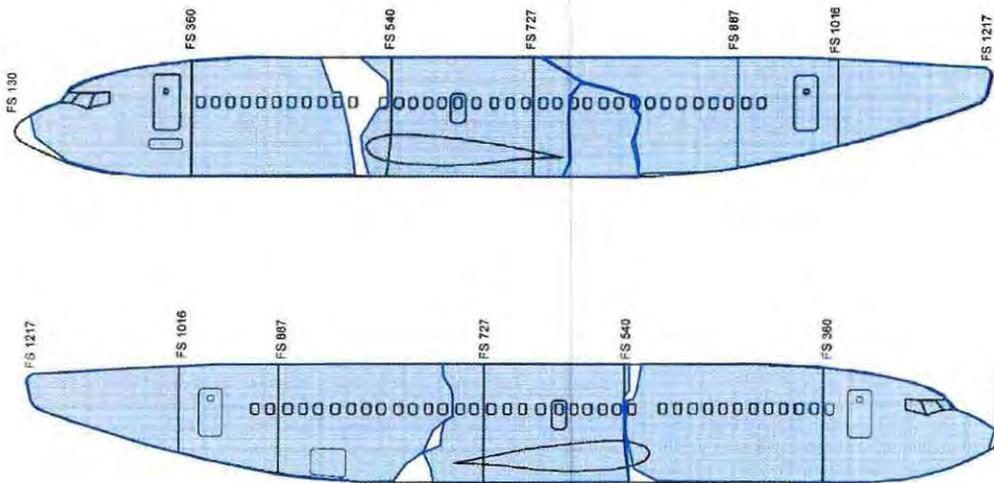
Secciones del fuselaje seccionadas (FS: Estación del Fuselaje)

La sección delantera del fuselaje resultó completamente desprendida del resto del fuselaje en la estación FS 520. El radómo fue aplastado en un ángulo de 30° aproximadamente resultando roto y exponiendo parte de la estructura interna del fuselaje.

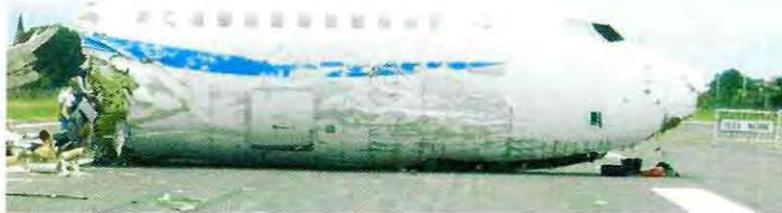
Vista lateral derecha de la parte frontal del fuselaje

Abrasión y raspaduras fueron evidentes a lo largo del lado derecho del fuselaje delantero justo por debajo de la hilera de ventanas. En algunas secciones la piel del fuselaje sufrió alta abrasión que provocó la exposición de la estructura interna del fuselaje.

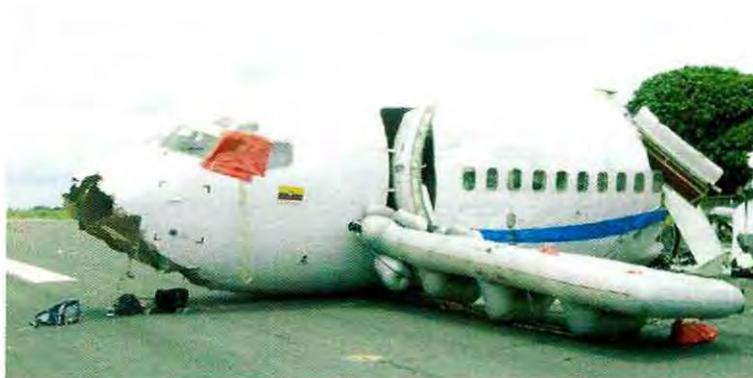
El suelo de la cabina se encontró casi intacto, y la puerta izquierda de acceso al fuselaje delantero se encontró abierta con el deslizador inflado en posición horizontal.

Vista lateral izquierda de la parte frontal del fuselaje

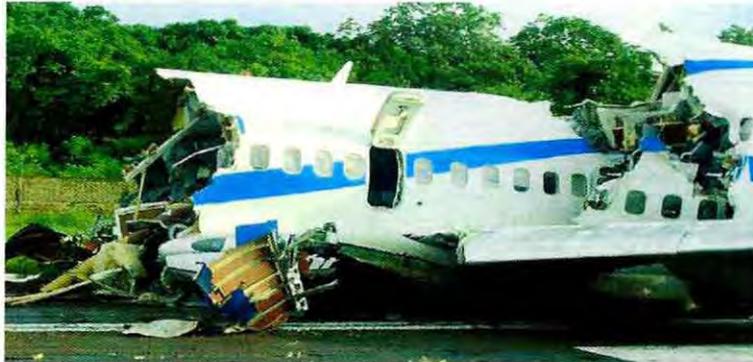
Vista lateral izquierda de la sección central del fuselaje

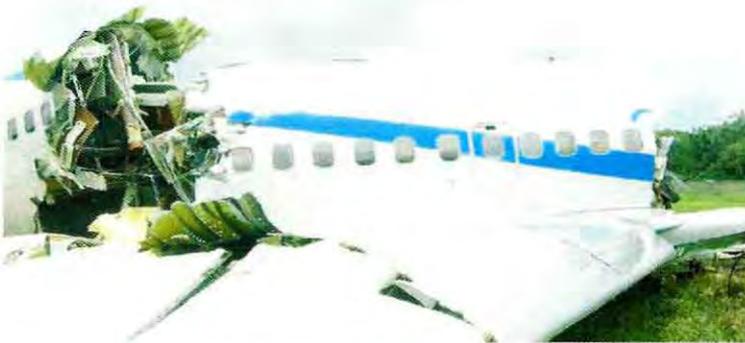
Vista lateral derecha de la sección central del fuselaje

La salida de emergencia del plano derecho (Automatic Overwing Exit – AOE) se encontró con la palanca y escotilla operada alcanzando a abrirse aproximadamente 1 a 2 centímetros.

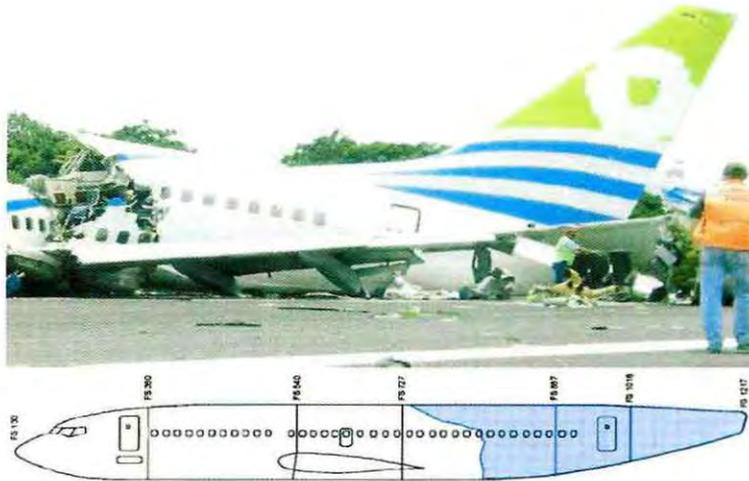
La sección trasera del fuselaje se encontró separada de la sección media del fuselaje en la estación FS727C aproximadamente.

Vista lateral izquierda de la sección trasera del Fuselaje

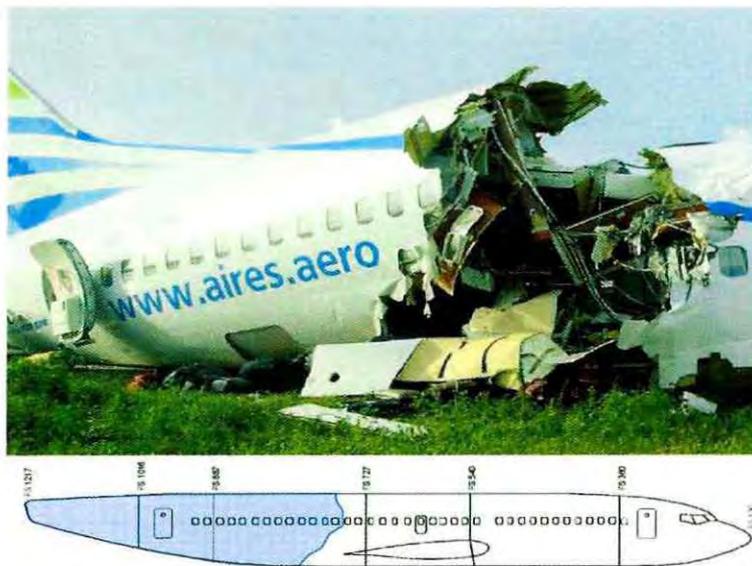
Vista lateral derecha de la sección trasera del Fuselaje

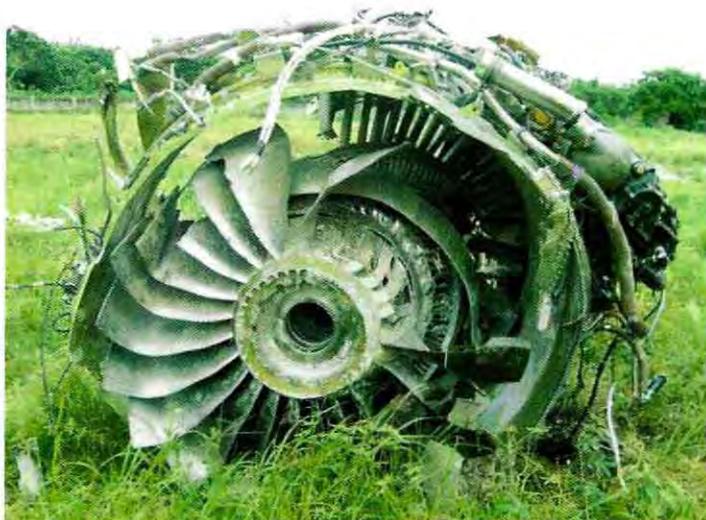
Ambos motores fueron separados de la aeronave y fueron encontrados a 45 y 60 metros del punto inicial de impacto sobre sus respectivos lados de la trayectoria de vuelo seguida por la aeronave. Muchos alabes de la sección de entrada del motor No. 1 (izquierdo) se desprendieron y las remanentes se encontraron doblados en dirección opuesta de rotación.

Vista frontal del Motor No.1 (Izquierdo)

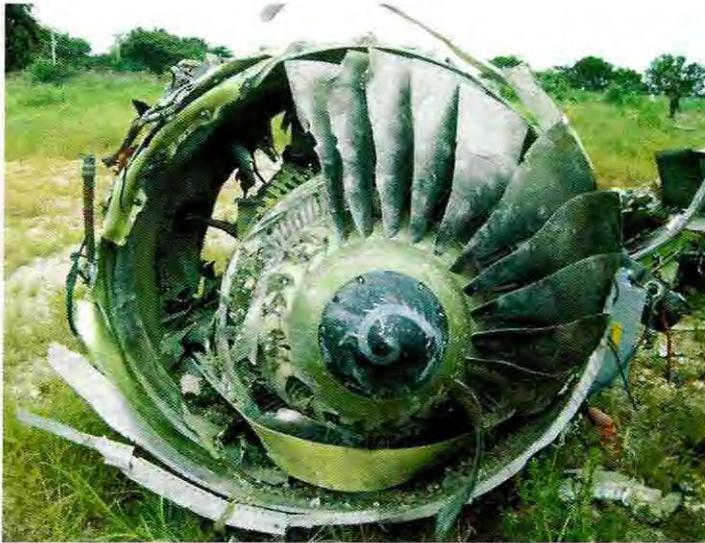
La sección de entrada del motor No. 2 (derecho) se encontró con aproximadamente el 40% de sus alabes mostrando menor deformación que los del motor No. 1. Los álabes mostraron una ligera deformación hacia atrás.

Vista frontal del Motor No.2 (Derecho)

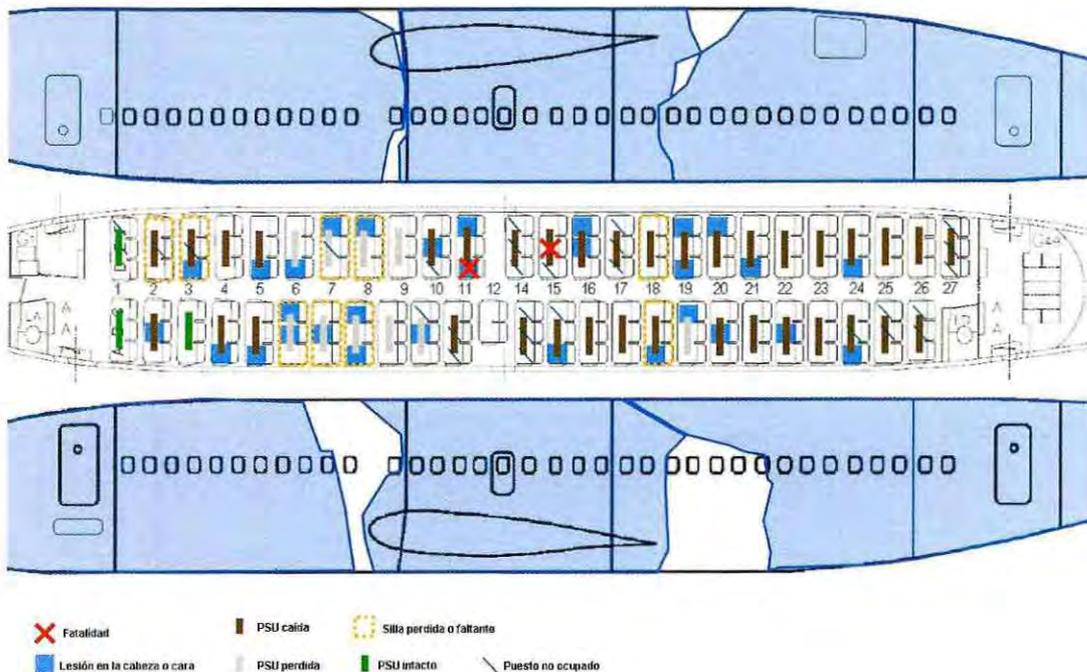
No todos los asientos permanecieron sujetos al piso de la aeronave, se observaron además, mesas individuales para servicio a bordo de frente, sueltas.

Mapa de lesión a pasajeros y estado Final de PSU en cabina de pasajeros

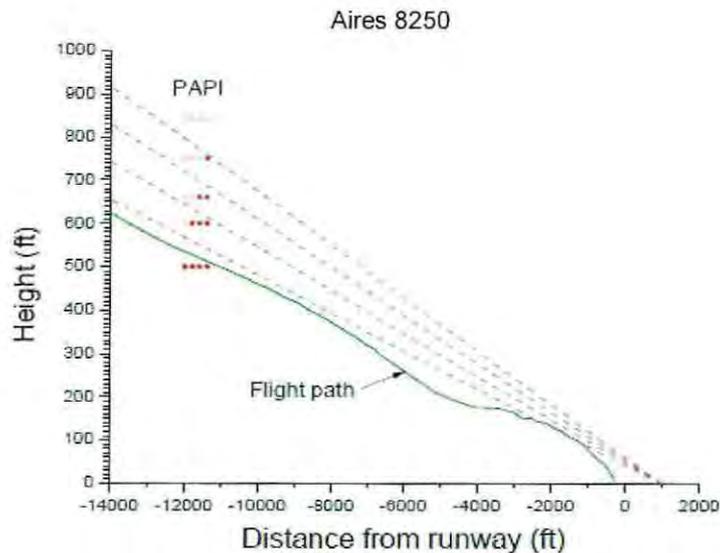
Trayectoria de aproximación de la aeronave

En la declaración del Capitán, aseguró siempre haber mantenido las luces PAPI, sin embargo, al observar la grafica, siempre estuvo por debajo de la senda de planeo.

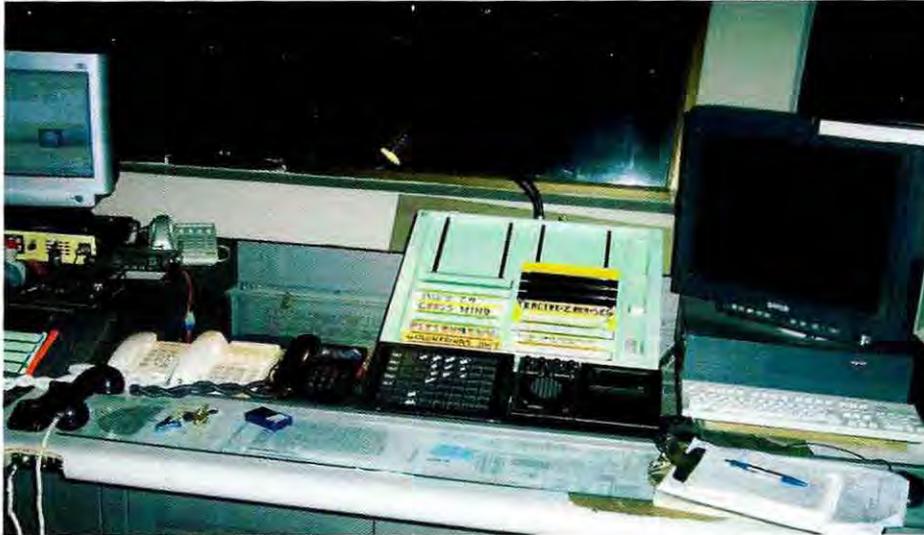
Dificultad de visibilidad por reflejo de las luces de techo en los vidrios de la torre.

Varios vidrios de la torre de control presentan fracturas o agrietamiento con forma de "arañas", pero esas fracturas están limitadas a la parte superior de la ventana, cerca del techo de la torre y no restringen la visibilidad de los controladores hacia la aproximación ni hacia la pista, según se comprobó en las dos visitas del grupo ATS de investigación a la dependencia de la torre de control.
