RAPPORT FINAL

ACCIDENT

survenu le 05 septembre 2015

entre le Boeing 737-800 immatriculé

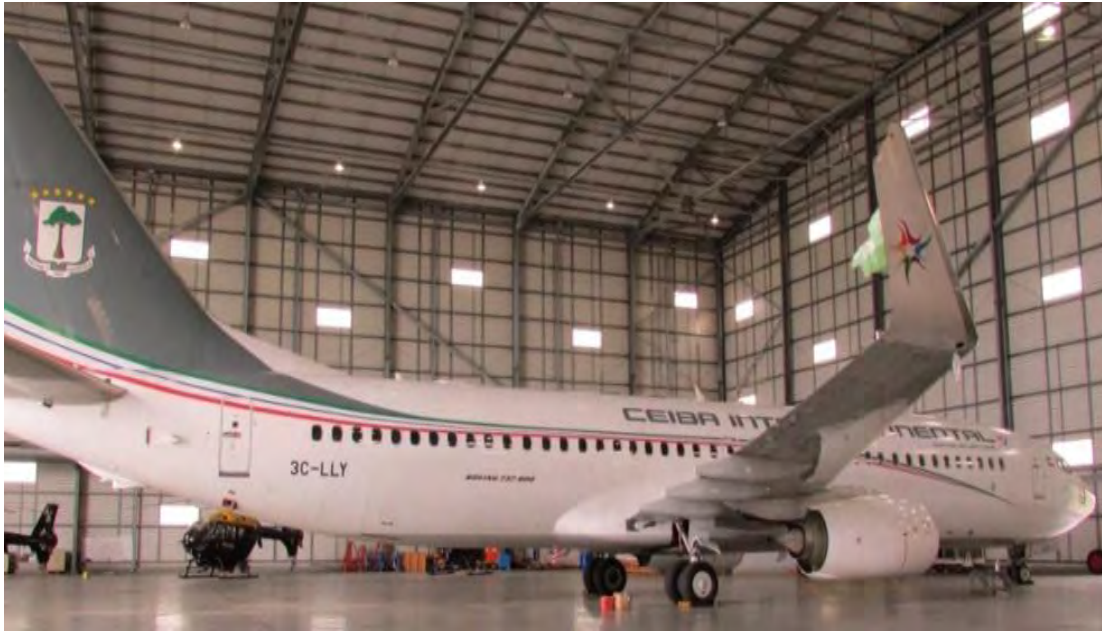
☞ Une partie du « WINGLET » DROIT de l'avion 3C-LLY arrachée et non retrouvée.

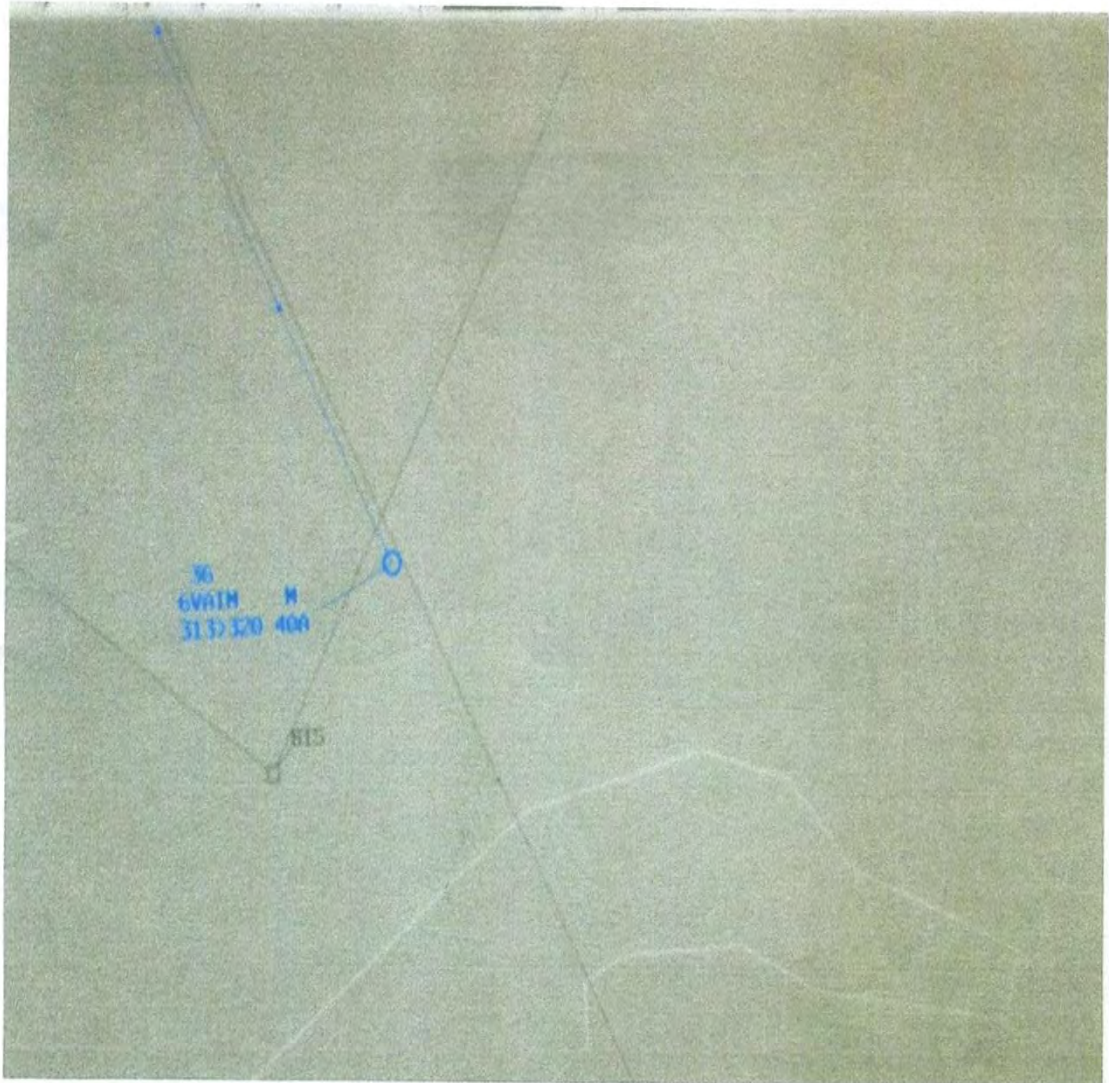
6V- AIM en zone couverture RADAR

- Le 10/07/15, l'équipage a signalé une différence de 200 pieds entre les deux altimètres au niveau de vol 310 ;
- Le 23/07/15, le 6V-AIM est rentré en conflit avec le vol ARA387 qui était au FL310 et en sens opposé. L'équipage lisait à l'altimètre 32.000 pieds

(FL320) alors qu'ARA387 le voyait sur son TCAS au FL 310. Quand il est passé sous couverture radar, il a été détecté au FL313 au lieu du 320 annoncé.

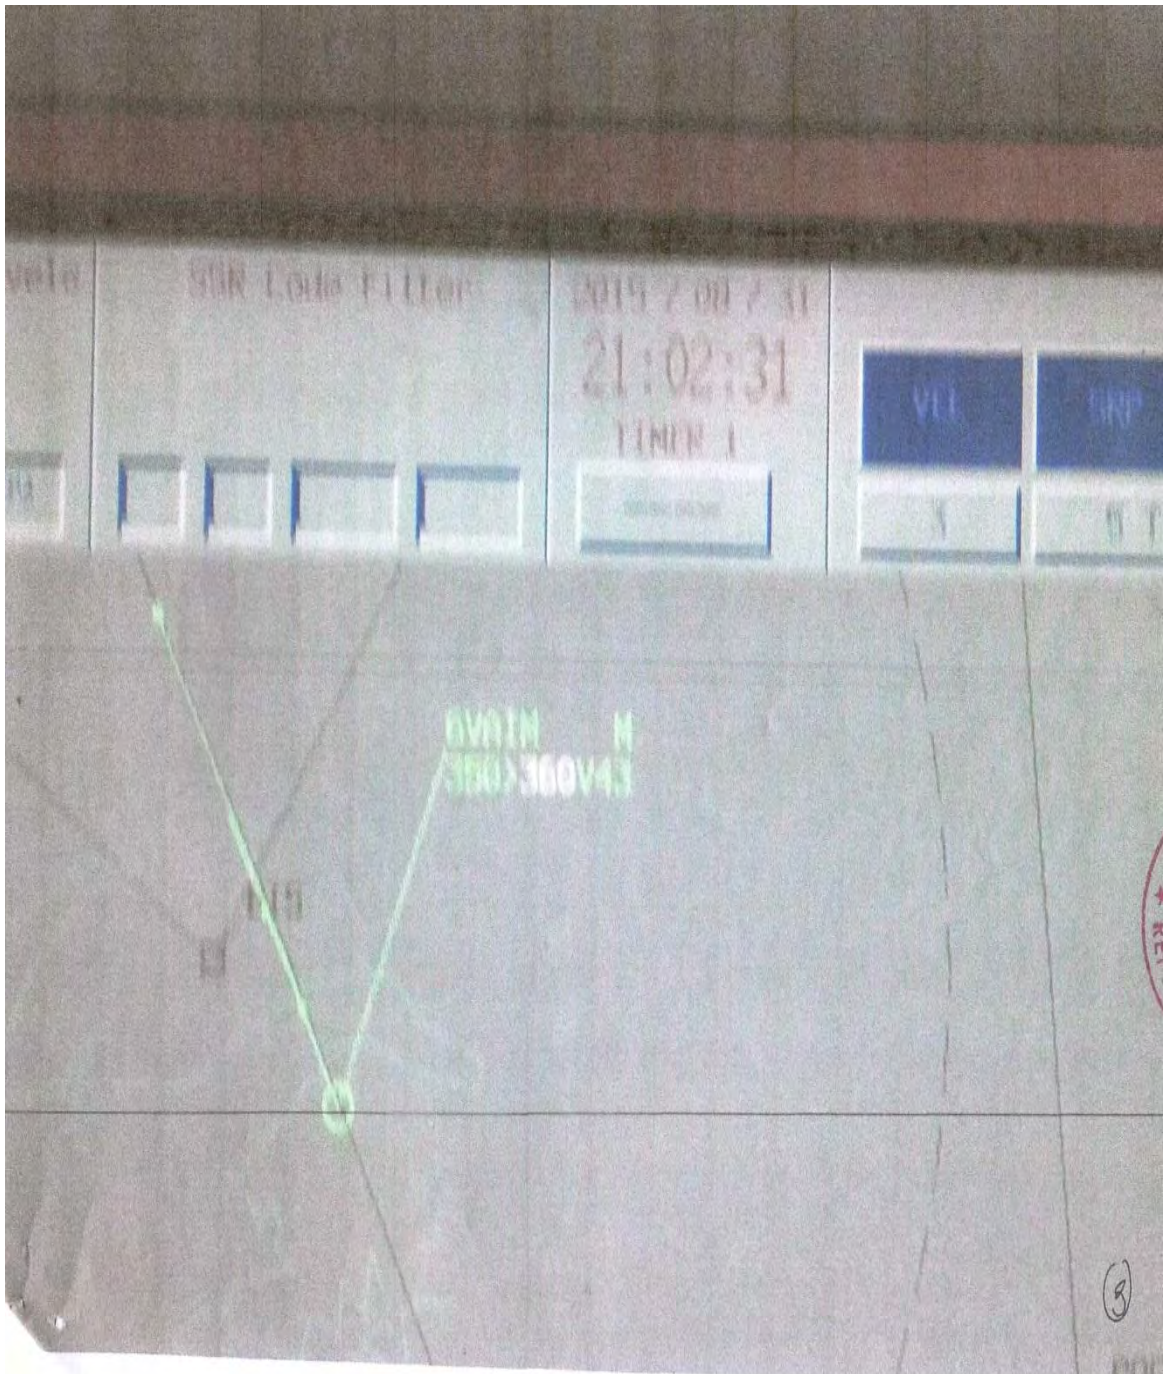
- Le 31/08/15, le 6V-AIM était coordonné par Roberts : Point SESEL à 20H55 et FL 360. Une fois en contact radar, il était détecté au FL 350 sans aucune révision ou autorisation. **Interpelé, il s'est mis à remonter.**

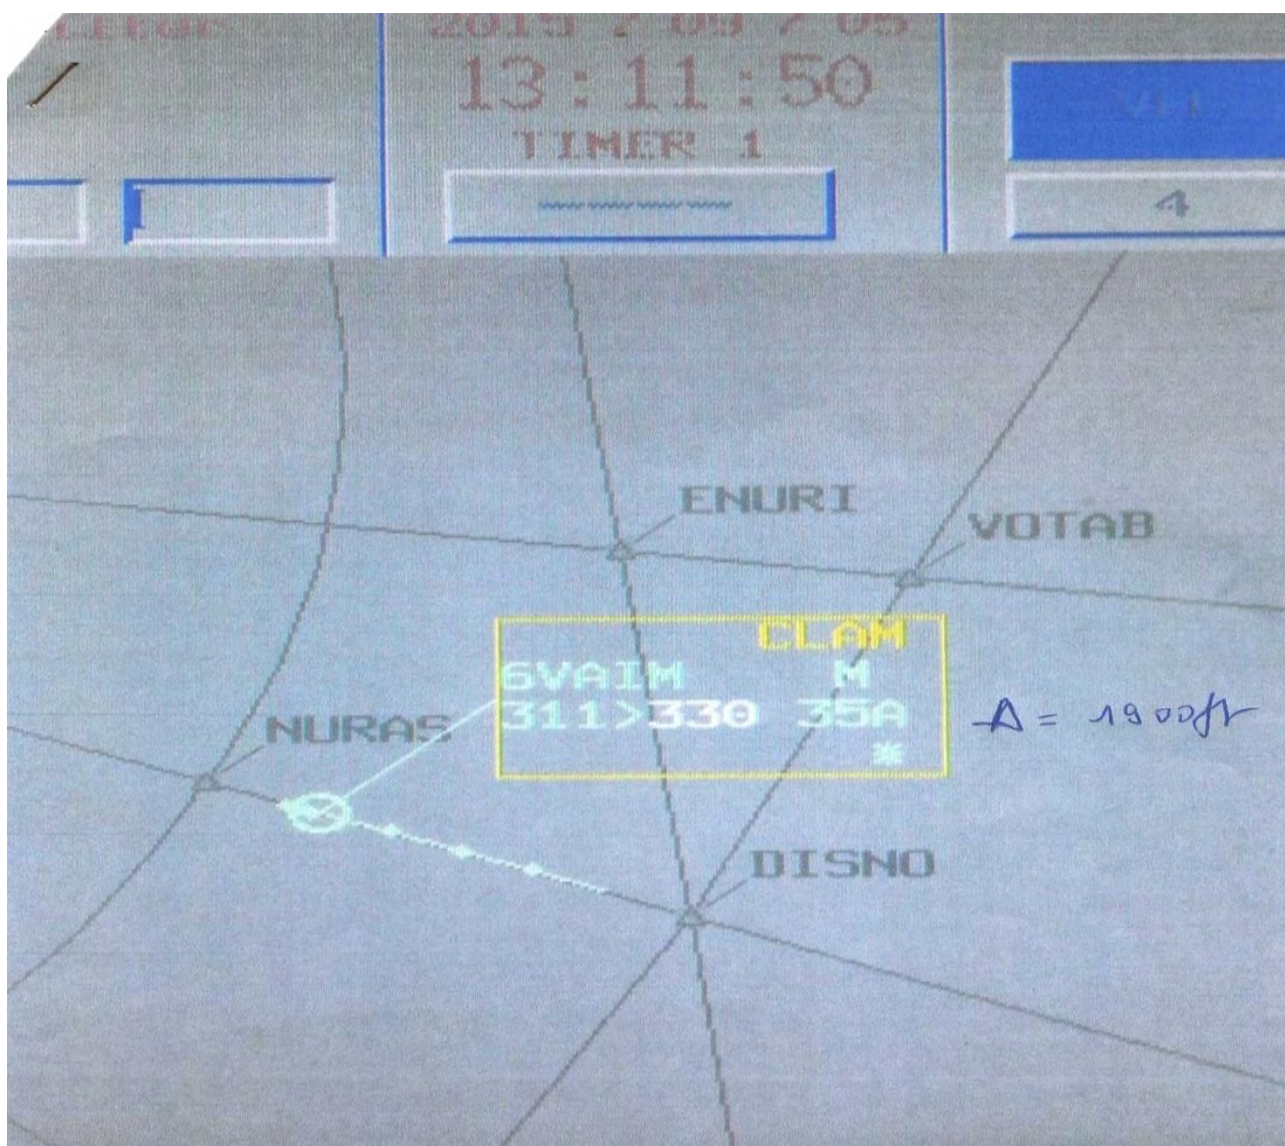
- Le 05 septembre 2015 (jour de l'accident), au vol aller (DKR-OUA), le 6V-AIM a provoqué le déclenchement de deux alarmes CLAM Radar (différence significative entre le niveau de vol autorisé et le niveau de vol détecté par le RADAR) entre les points NURAS et DISNO :
 - ❖ Alarme 1 : 6V-AIM au FL 311 au lieu du 330 autorisé (à 13H11'50") ;
 - ❖ Alarme 2 : 6V-AIM au FL 333 au lieu du 330 autorisé (à 13H16'21").

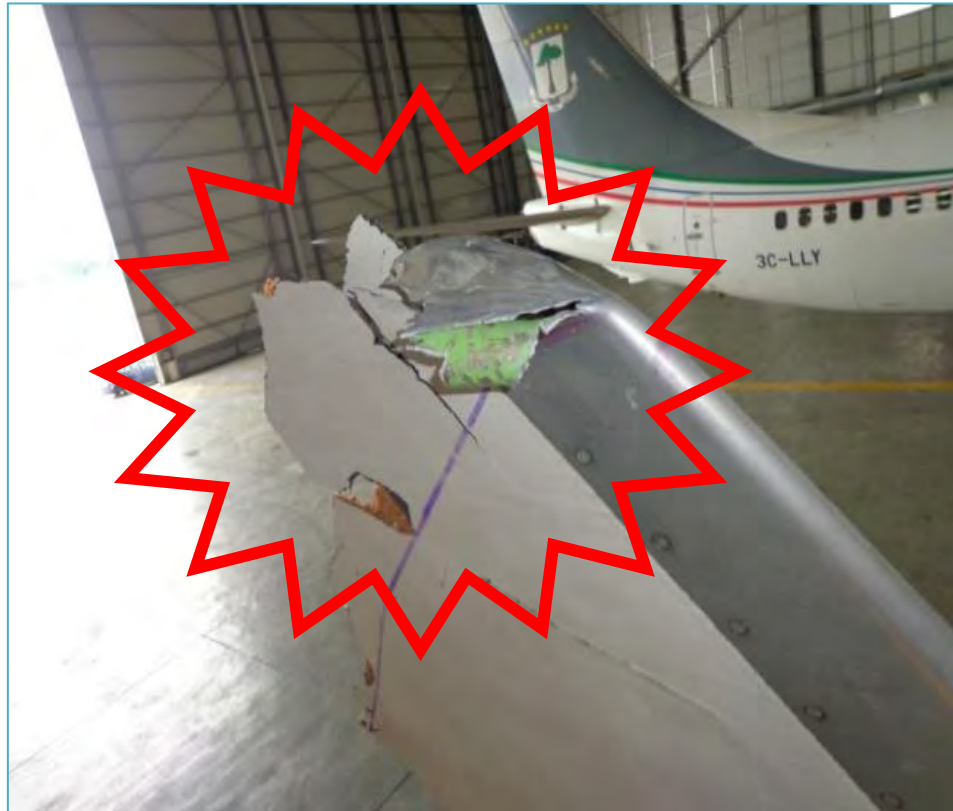
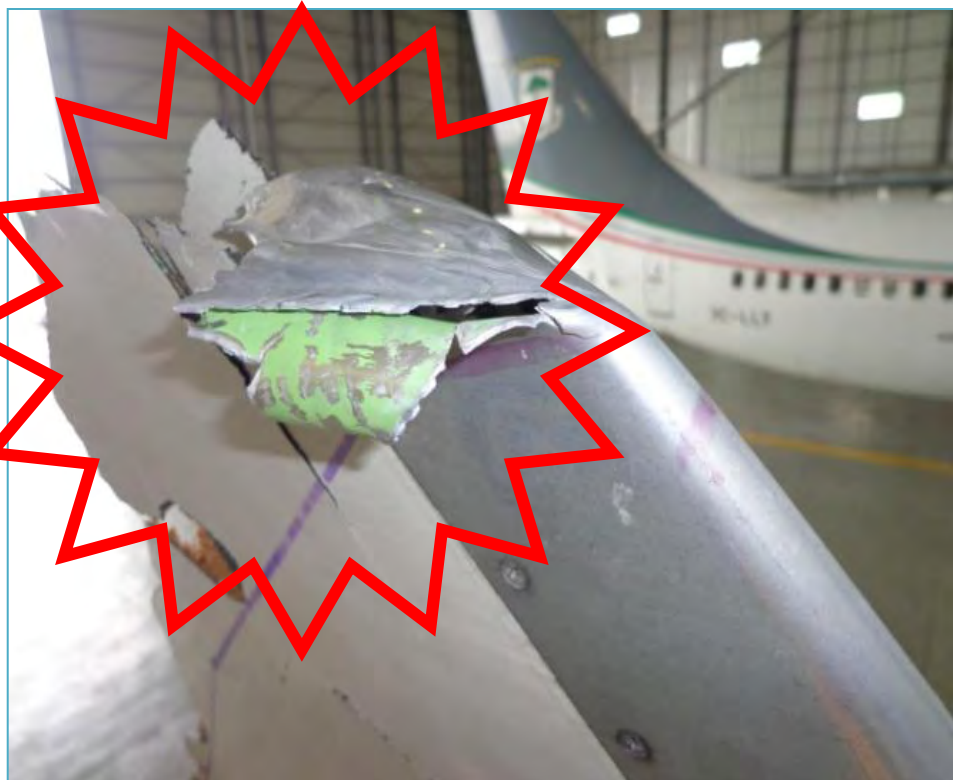
Vues sur la partie supérieure du WINGLET arrachée

Nature of Damage: PART OF THE RIGHT WINGLET HAS BEEN BROKEN DUE TO WAKE TURBULENCE

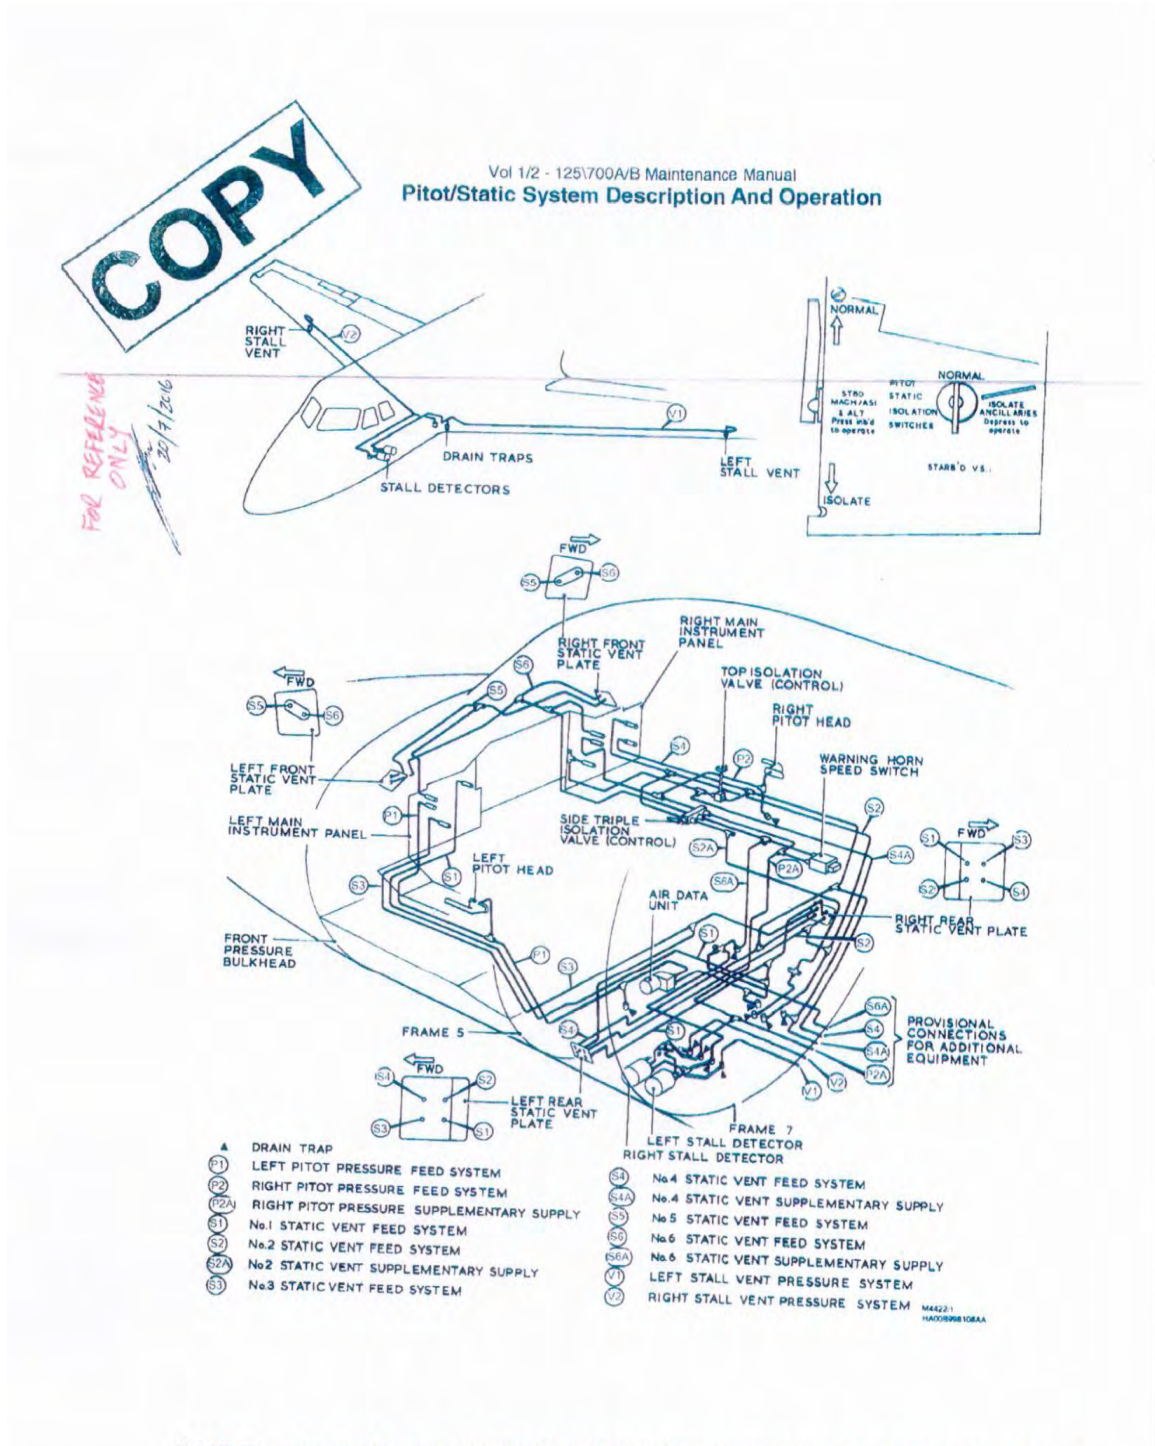
34-11-00-001 Fig 1 (2 of 2) - Location Of Pitot/Static And Stall Detection Units (Mod. 25F755A) Page 1

Sur ces vols, les niveaux indiqués par le ou les altimètres et ceux transmis par le transpondeur sont très différents.

Sur ces schémas antérieurs aux modifications effectuées afin de répondre aux exigences du vol en espace RVSM, il y a un ADU (Air Data Unit) qui reçoit ses informations d'un servo altimètre monté sur la planche commandant de bord.

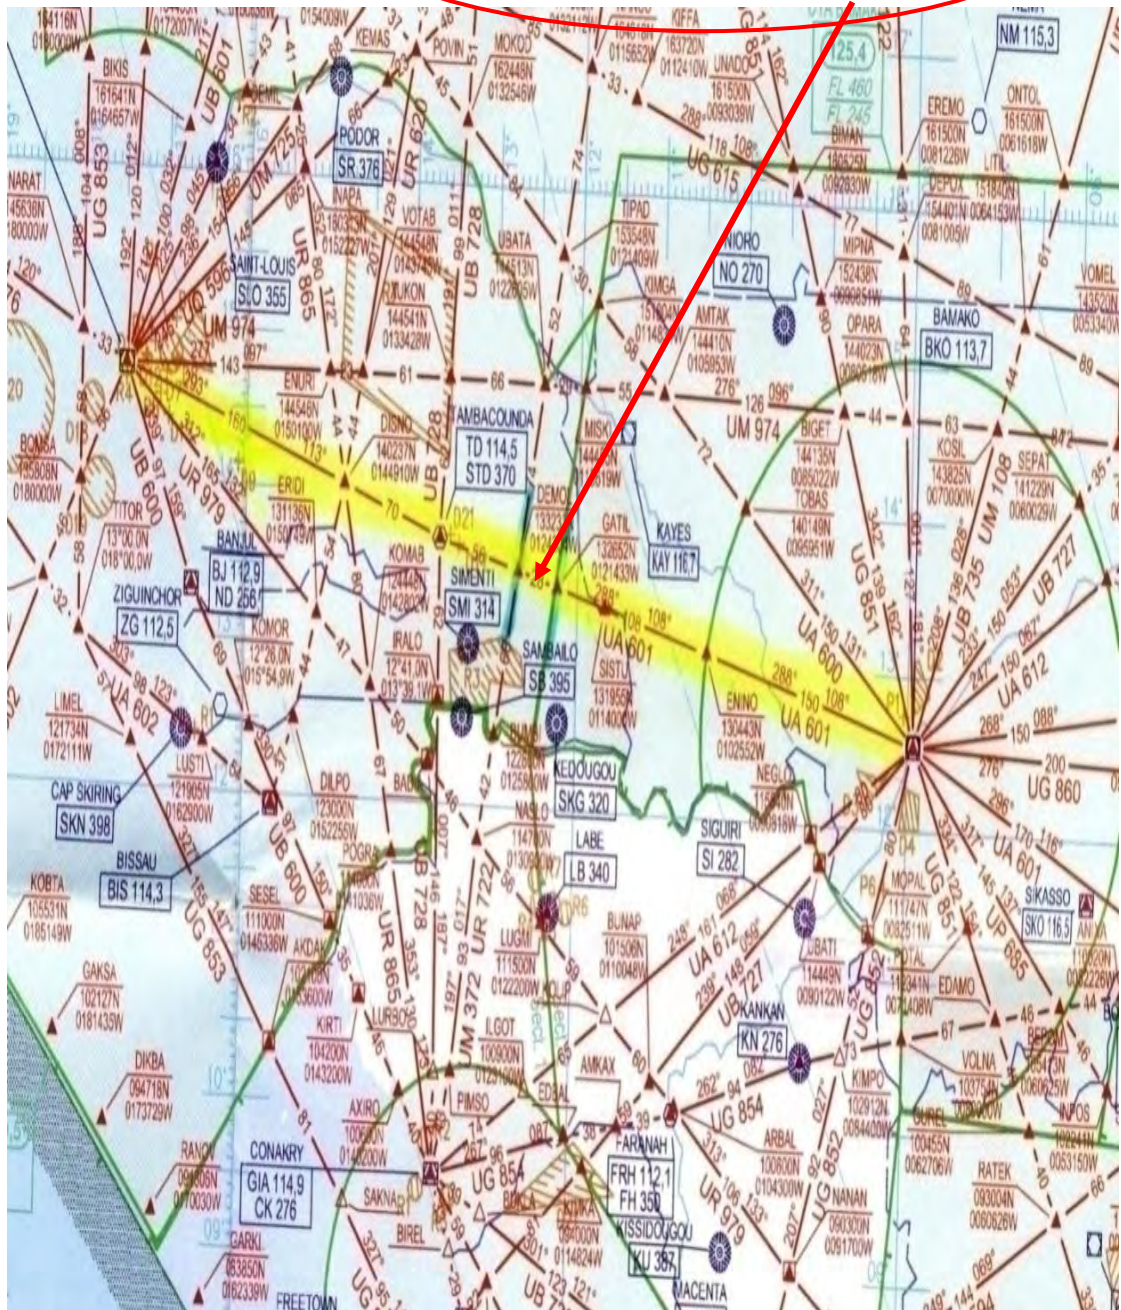
Le point d'abordage des deux (2) aéronefs est situé dans une zone de non couverture radar à 18 H 12' 58"

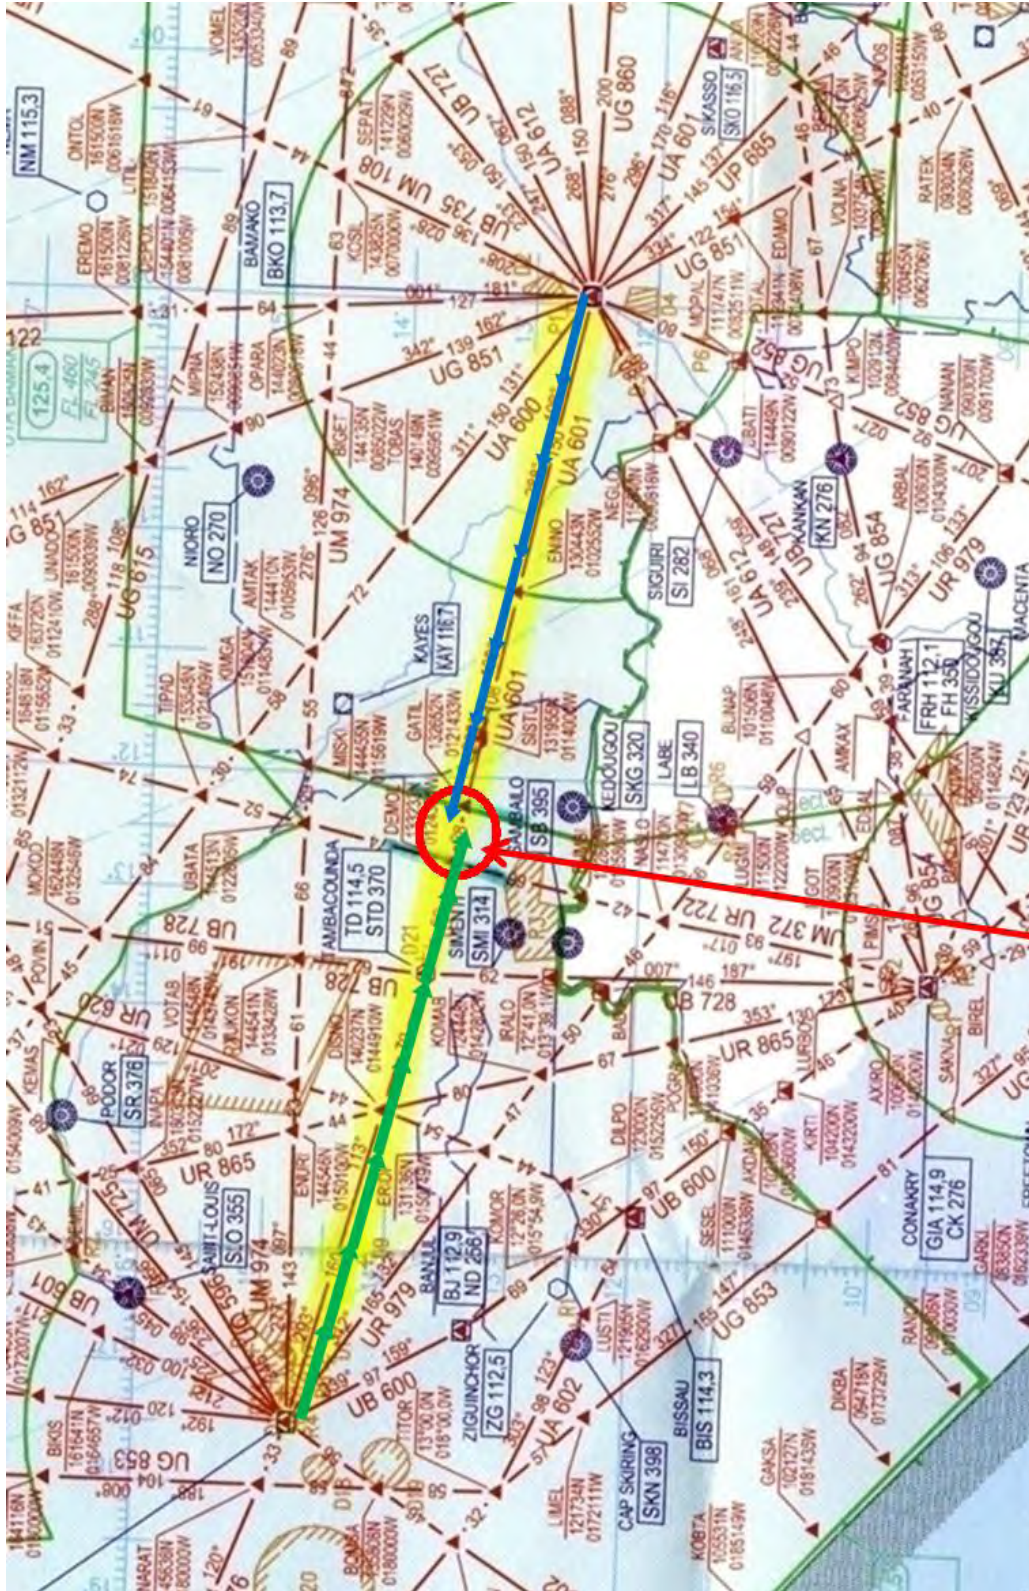
Le point d'abordage des deux (2) aéronefs est situé dans une zone de non couverture radar à 18 H 12' 58''

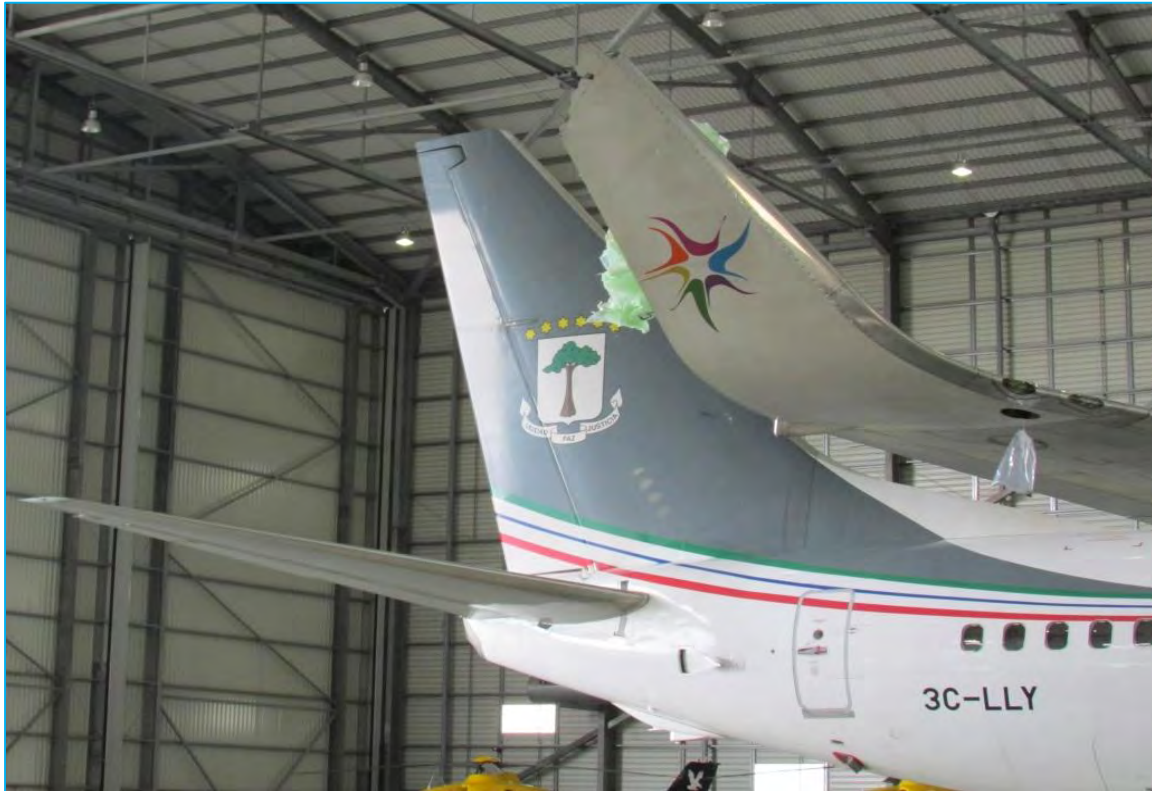
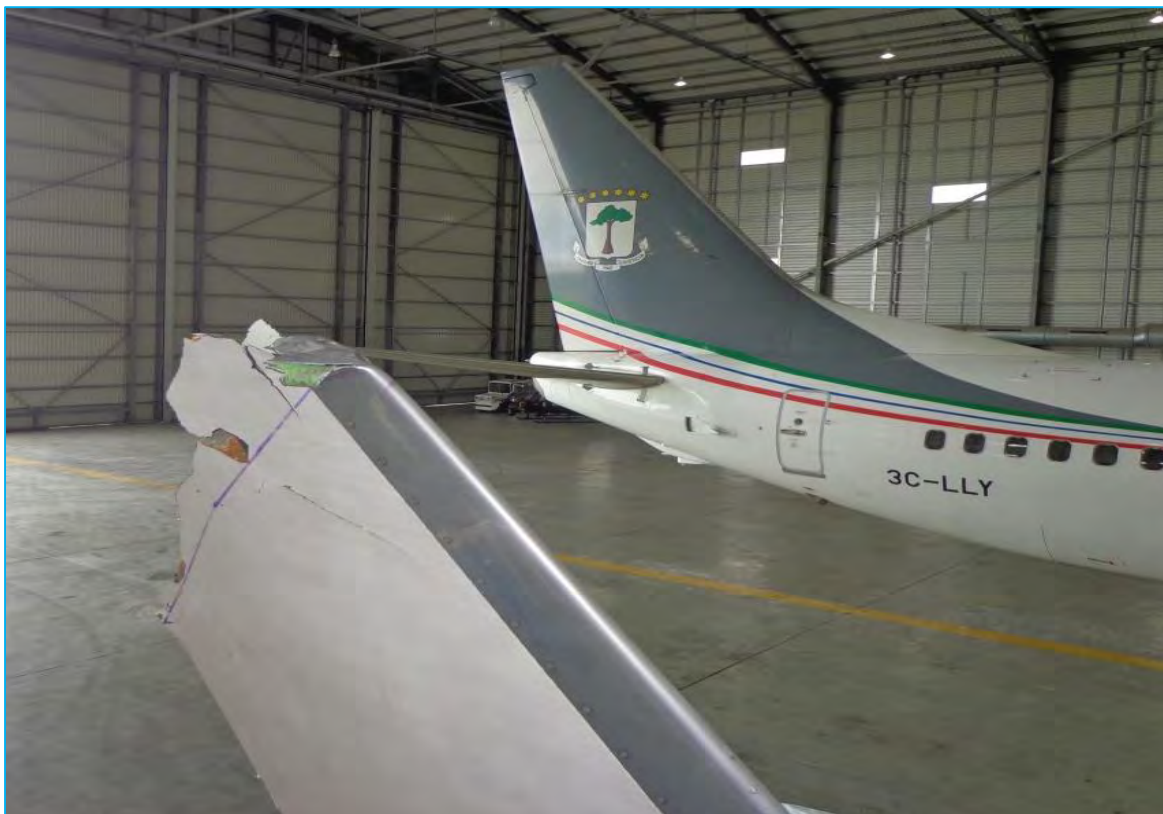
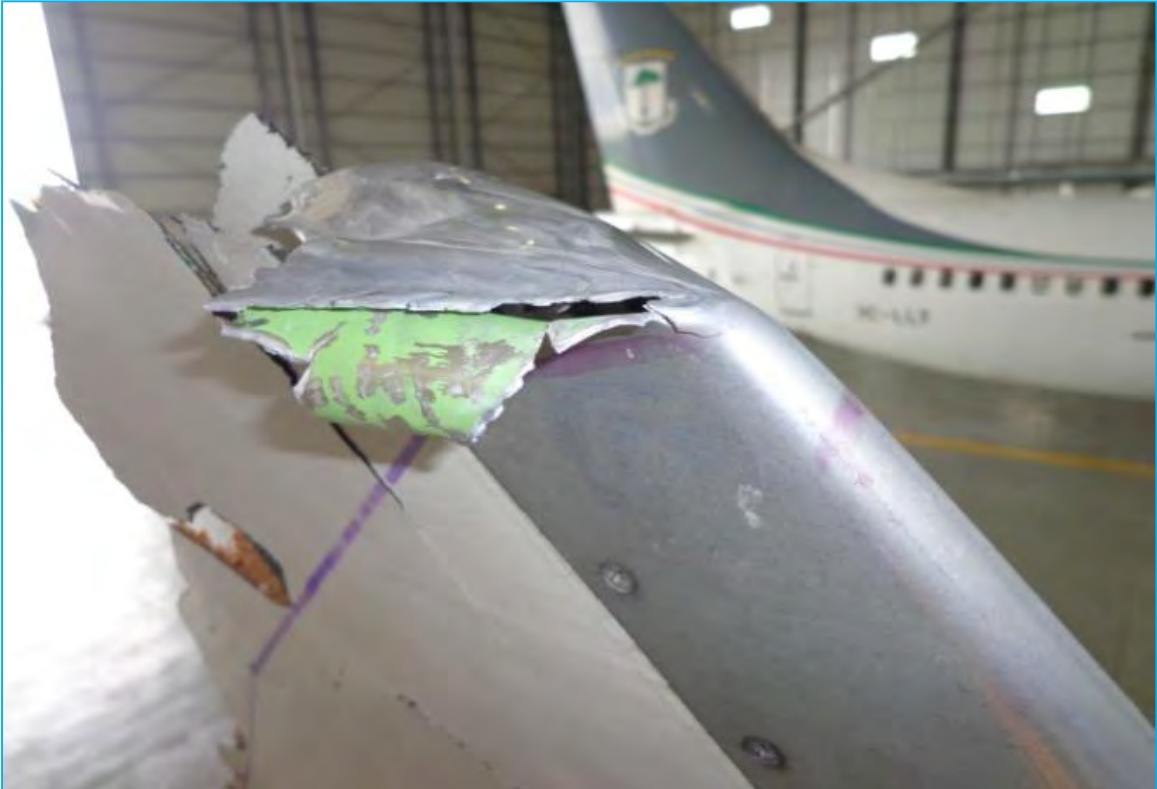
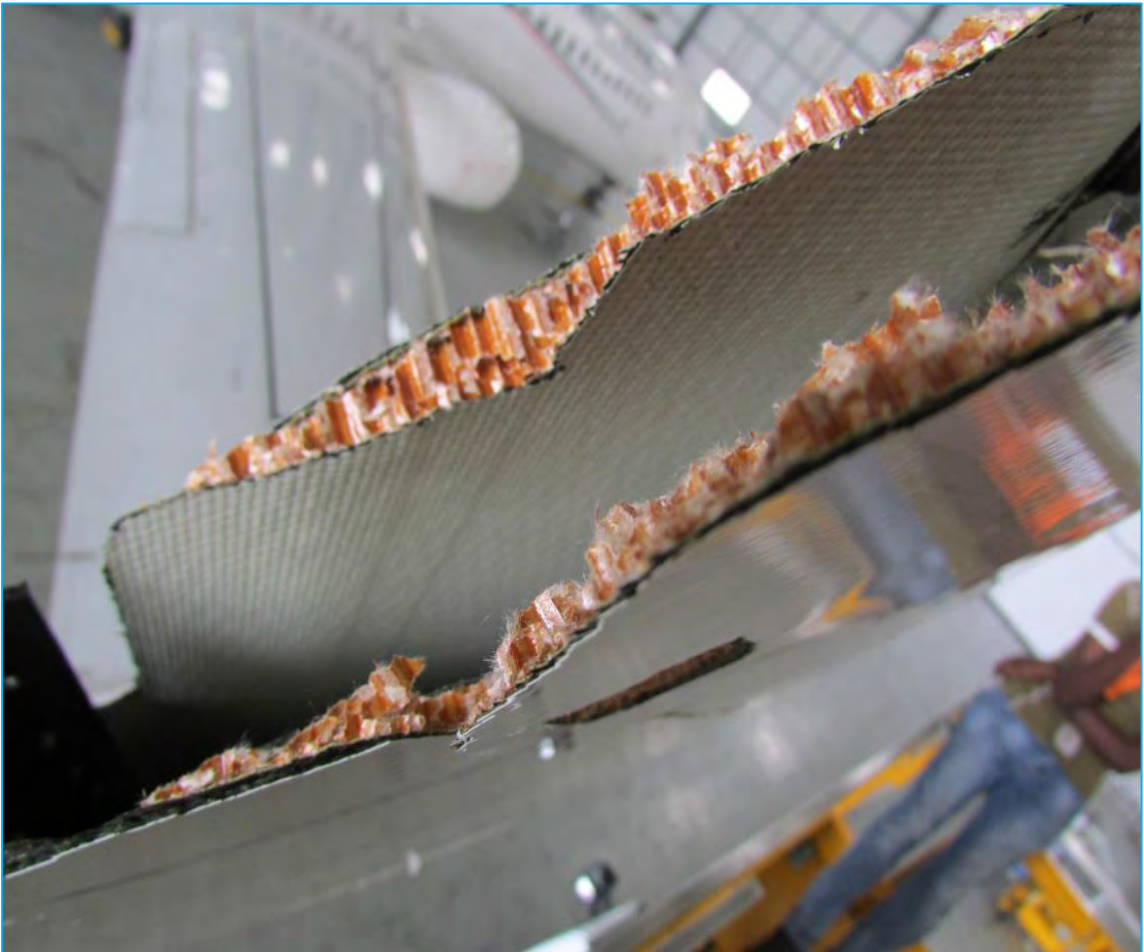
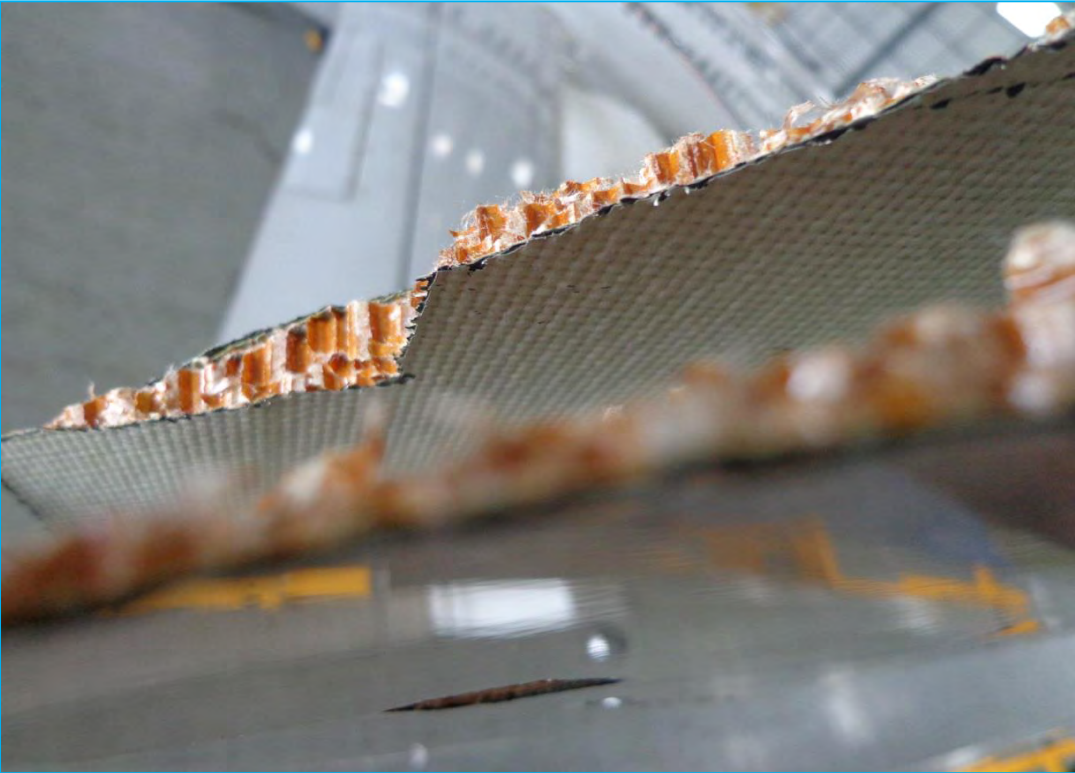
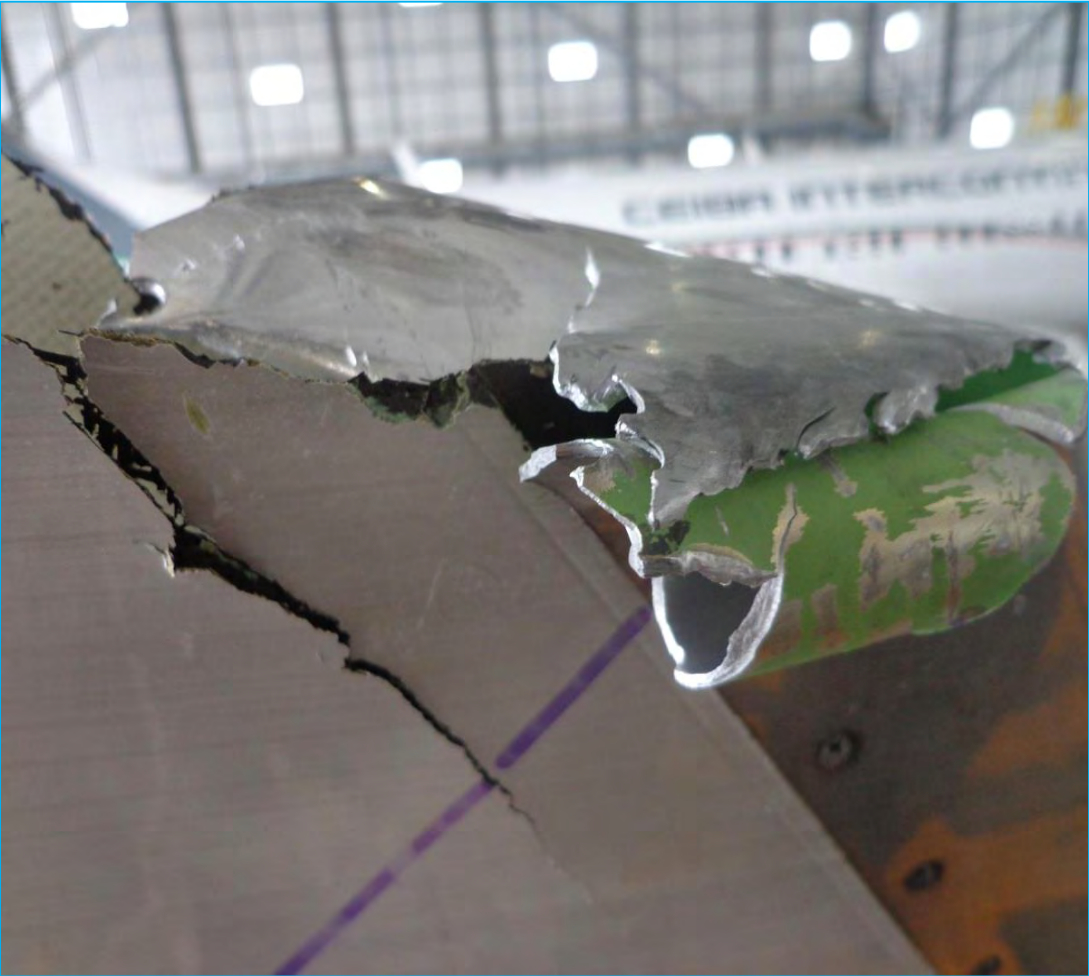
Vues du winglet endommagé du 3C-LLY

- CEL 071 a effectué un vol de trois heures vingt-huit minutes (3h28mn) pour rejoindre sa base MALABO après le constat d'une partie du winglet droit arrachée suite à l'abordage avec 6V-AIM.
