INSTITUTO GEOLÓGICO MINERO Y METALURGICO

**INFORME TECNICO
GEOLOGIA AMBIENTAL**

**INSPECCION DE LA SEGURIDAD FISICA DEL ASENTAMIENTO HUMANO
"24 DE JUNIO - VALLECITO ALTO"**

(Distrito de Villa Maria del Triunfo, Provincia y Departamento de Lima)

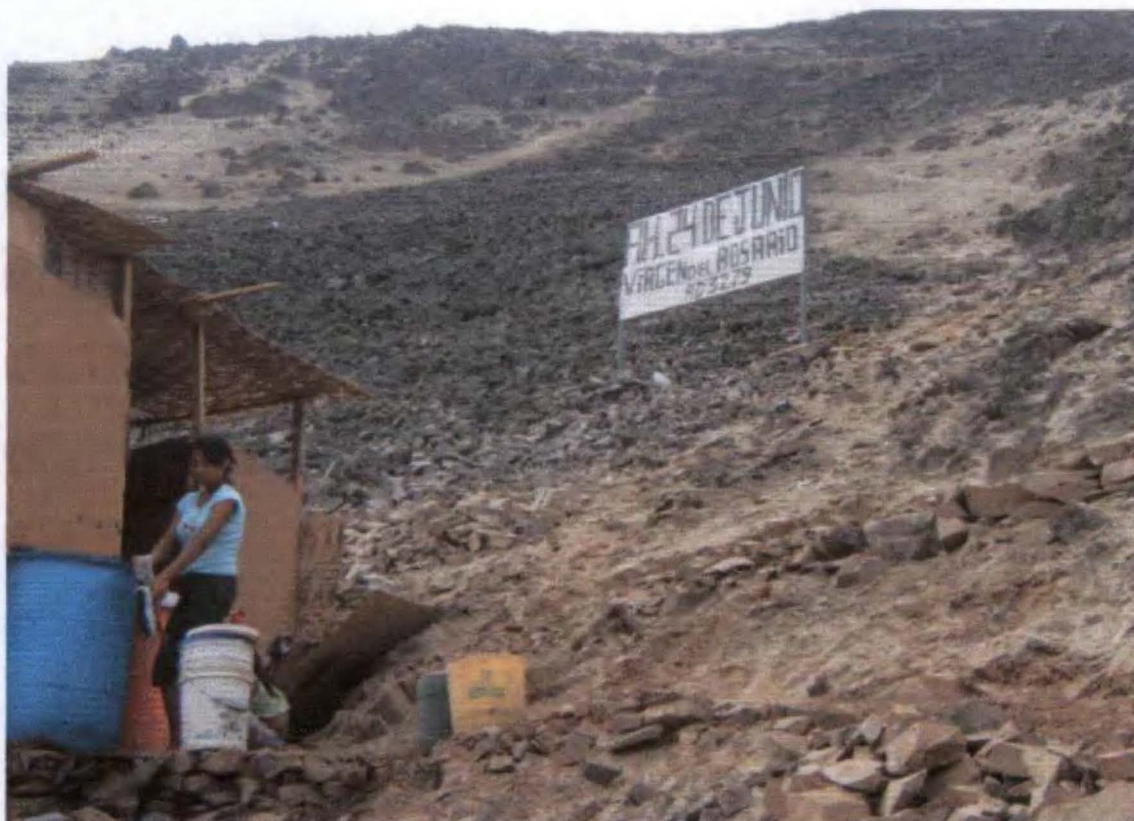
Foto N° 1. Obsérvese la ladera del cerro, la acumulación de rocas en la depresión, a la altura de la manzana "A"

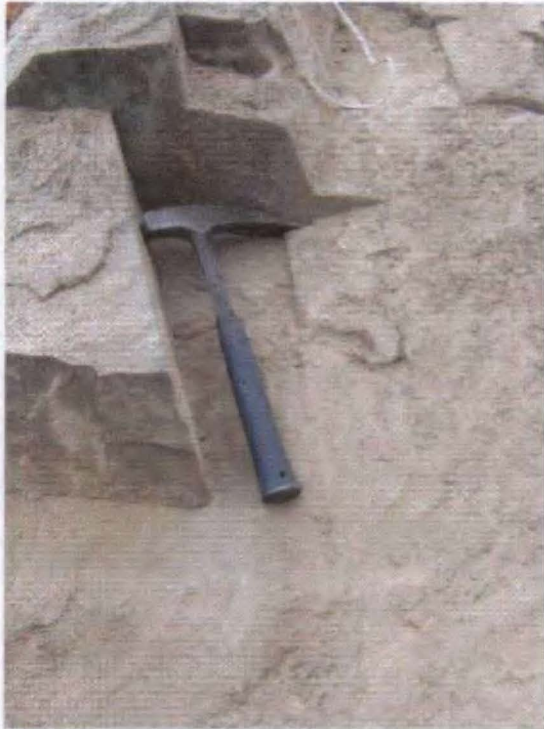
Foto N°2

En la foto 2 se observa la roca maciza, en la foto 3 la roca se presenta un poco fracturada y se aprecia el contacto con el suelo, y en la foto 4 un acercamiento del suelo coluvial muestra fragmentos de rocas angulosas a subangulosas preponderantemente de 10 a 15 cm de diámetro.

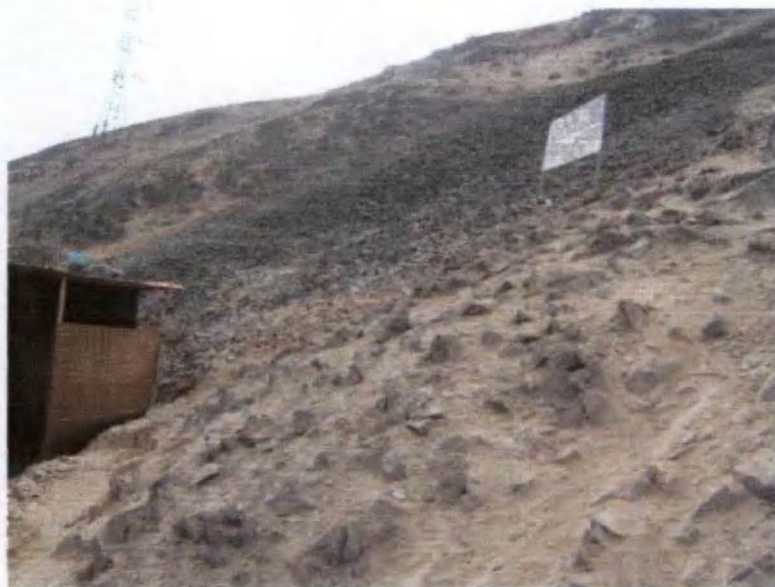
Caída de Rocas: Se observa algunas rocas sueltas en la parte media y alta de la ladera, las cuales podrían caer por gravedad o inducidas por un movimiento sísmico, pudiendo afectar al A.A.H.H., se muestran acumuladas en las depresiones de la ladera en el transcurso de los años, formando conos de talus (canchales), tal y como se muestra en la foto n° 5.

Foto N° 5. Obsérvese los fragmentos de rocas acumuladas en la manzana "A", producto de la caída de rocas.

* Se recomienda forestar la parte alta de la ladera, construir muros de gaviones en la parte baja de los canchales; las pircas deben tener una altura menor a 1.0 m, contener cimientos y algún tipo de amalgamación. Medidas que permitirán reducir el riesgo ante los peligros identificados.

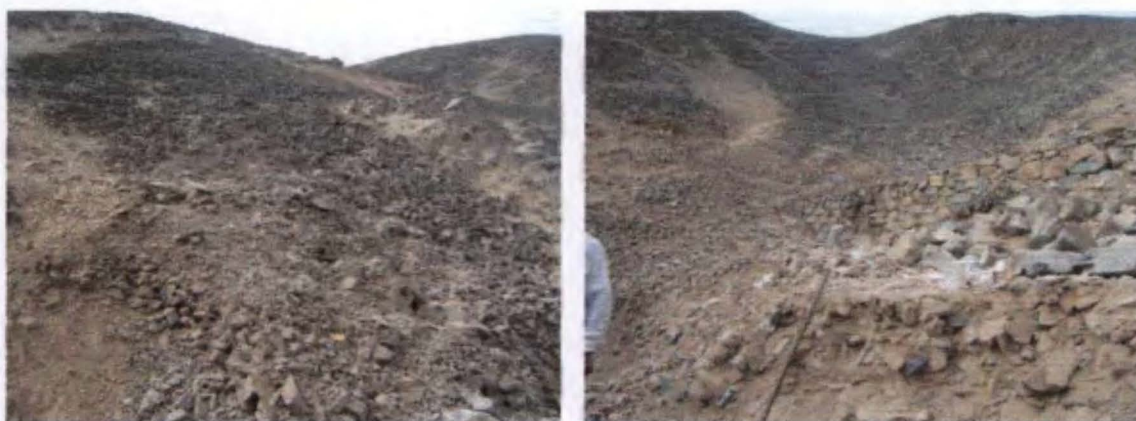
Flujos: En las depresiones de la ladera se han formado conos de talus o talus de detritos, producto de la caída de rocas principalmente. Con la ocurrencia de un sismo de fuerte magnitud y teniendo en cuenta su pendiente, estos materiales son susceptibles de generar flujos de detritos secos, así mismo con la ocurrencia de lluvias excepcionales un flujo de detritos o huayco, los cuales afectarían a las manzanas "A" y "C". Cabe mencionar que los lotes 6, 7, 8 y 9 de las manzanas "A" y "C" se encuentran en el área de influencia directa de estos conos de talus (Foto N° 1, 5, 6 y 7).

Foto N° 6 y 7, en la foto de la izquierda se observa el canchal sobre la manzana C, y a la derecha el que abarcaría e influenciaría los lotes 1, 2 y 10 de la manzana "C".

* Existen tres canchales, dos a la altura de la manzana A y C que las afectaría directamente, y otro al lado izquierdo del asentamiento, que afectaría a los lotes 1, 2 y 10 de la manzana "C"; los cuales con la ocurrencia de un sismo fuerte o lluvias excepcionales podrían originarse flujo; así como por la intervención inadecuada del hombre un derrumbe.

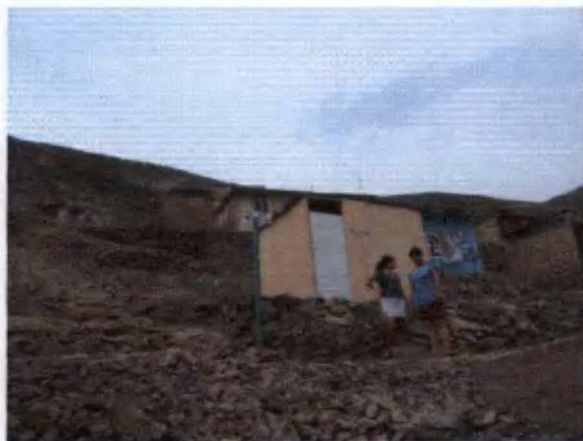
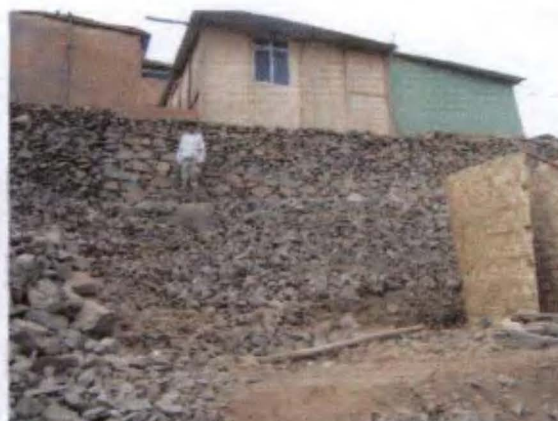
Derrumbes: Producto de malos cortes en las laderas y considerando la pendiente de esta, sobre todo en zonas donde el depósito coluvial tiene un considerable espesor, podrían originarse derrumbes. En forma similar, este proceso puede ocurrir en los terraplenes mal compactados, que terminan en un muro seco (pirca) sin adhesión, con el colapso de los mismos.

Fotos N° 8 y 9, en las fotos se observan pircas sin ningún tipo de amalgamación, hasta de 2 m de altura y 28 m de longitud en la manzana "A".

* El A.A.H.H. está ubicado en una ladera de fuerte pendiente (25° a 30°), con viviendas precarias, asentadas sobre terraplenes mal compactados cuya parte frontal termina en muro seco (pirca), sin ningún tipo de amalgamación y en muchos casos altas; las cuales representan un riesgo para los lotes inmediatos inferiores, en el supuesto colapso de ella.

* Debido a su baja resistencia, no se debe construir con material noble sobre terraplenes mal compactados que terminan en muros secos sin ningún tipo de amalgamación, pues su sobrecarga podría causar el colapso del mismo. El material más adecuado para construir viviendas en este tipo de terreno puede ser la madera, por que se logra una edificación liviana y presenta, según los especialistas, un buen comportamiento frente a la ocurrencia de sismos, así mismo las excavaciones necesarias para su instalación son mínimas.

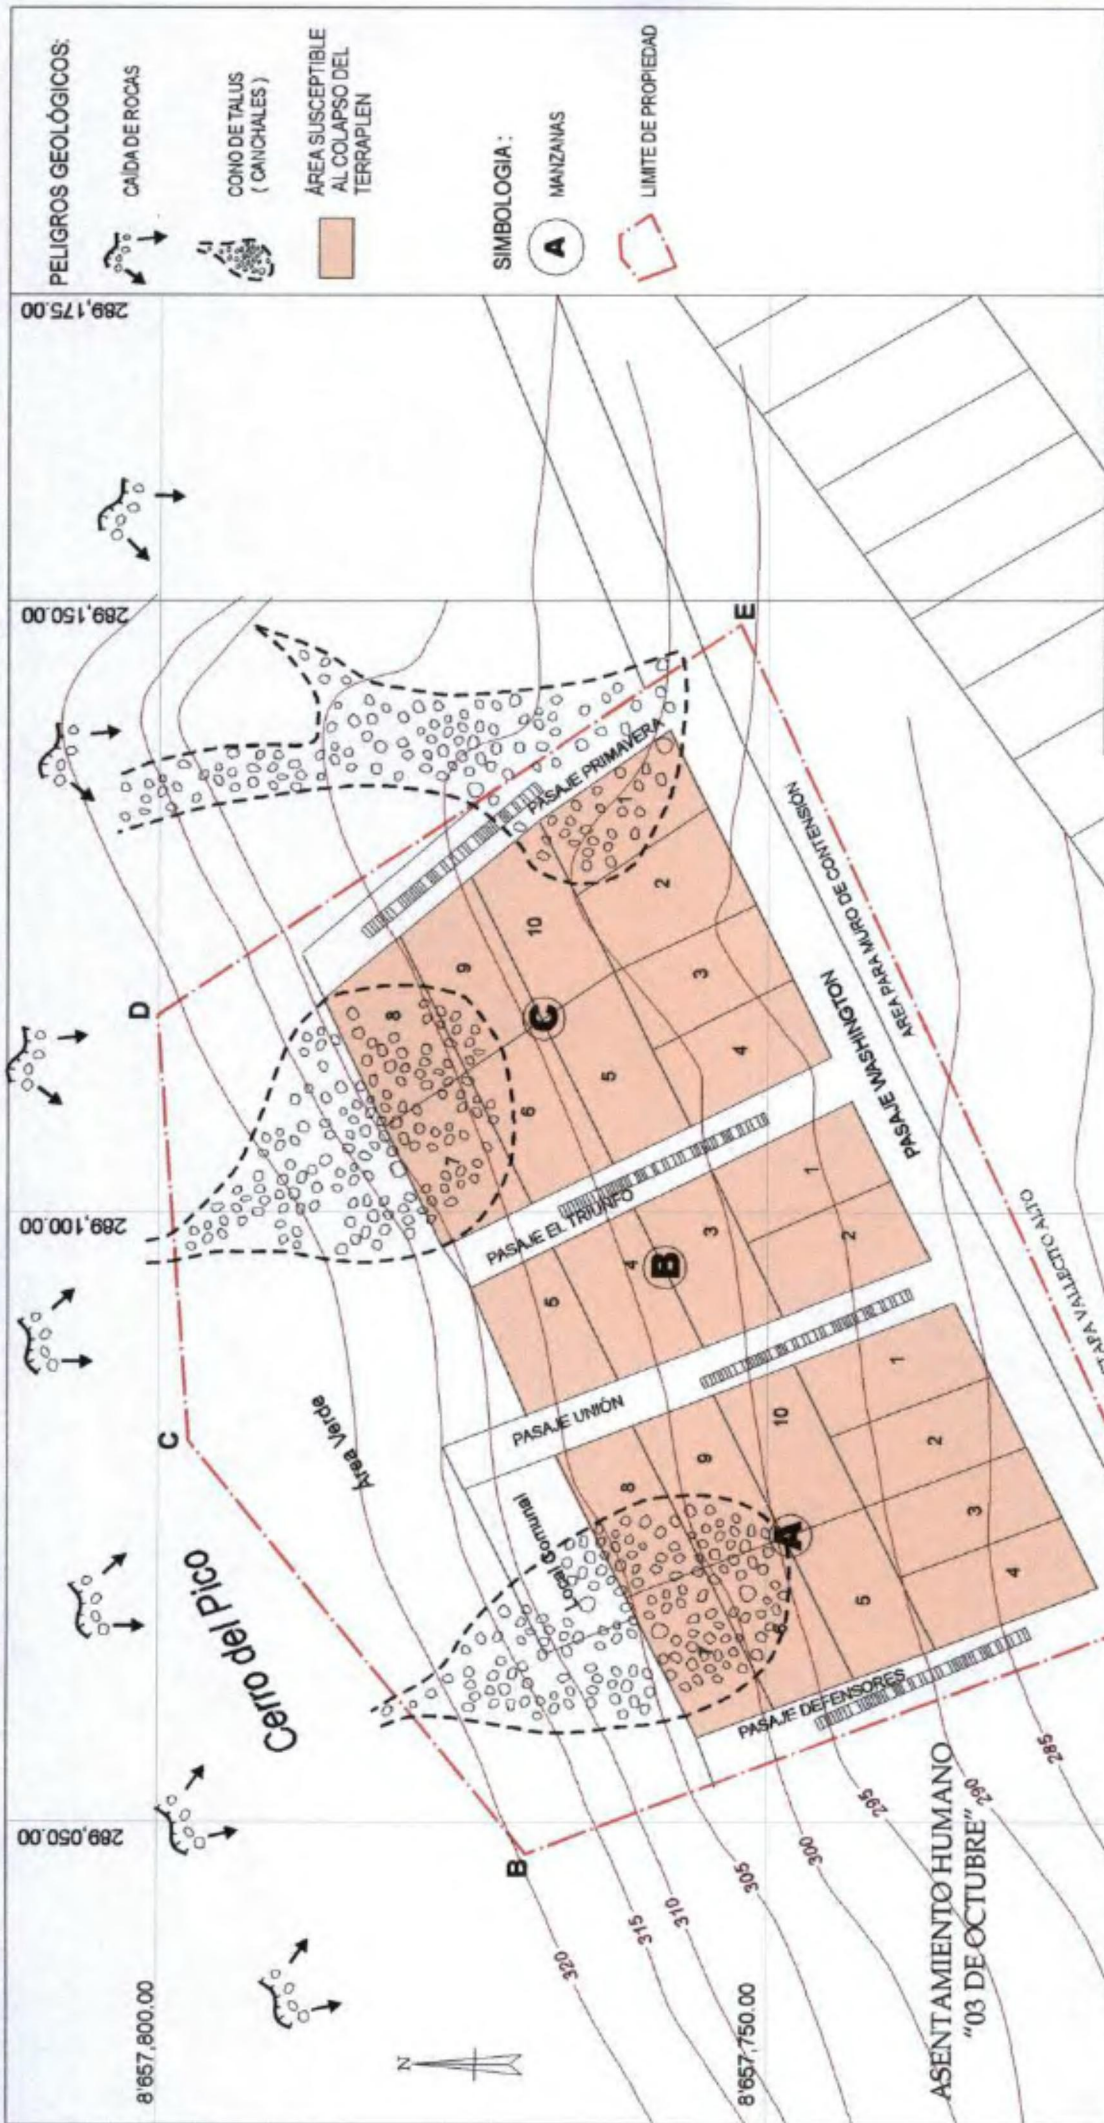
Posicionamiento: ASENTAMIENTO HUMANO "24 DE JUNIO"	Districto: Villa María del Triunfo	Figura N°: 2
MAPA DE PELIGROS		Escala: 1: 400

Se han identificado los siguientes tipos de peligros geológicos (Figura N° 2):
