INFORME TÉCNICO
GEOLOGIA AMBIENTAL

INSPECCION DE LA SEGURIDAD FISICA DEL ASENTAMIENTO HUMANO

“SEÑOR DE LOS MILAGROS DEL PARAISO”

LIMA - PERÚ
MARZO 2006

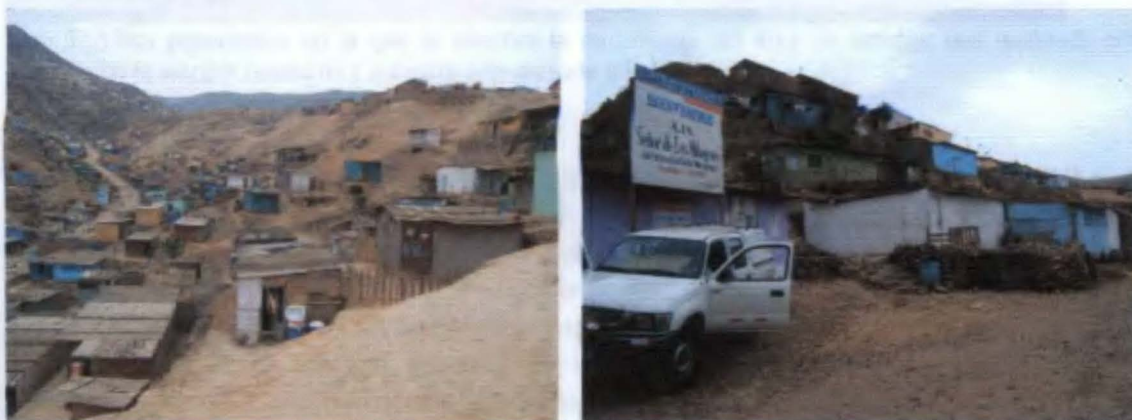
Foto N° 1 y 2. En la foto de la izquierda se observa la quebrada y en ambas márgenes parte del área de estudio, en la foto de la derecha la manzana "A"

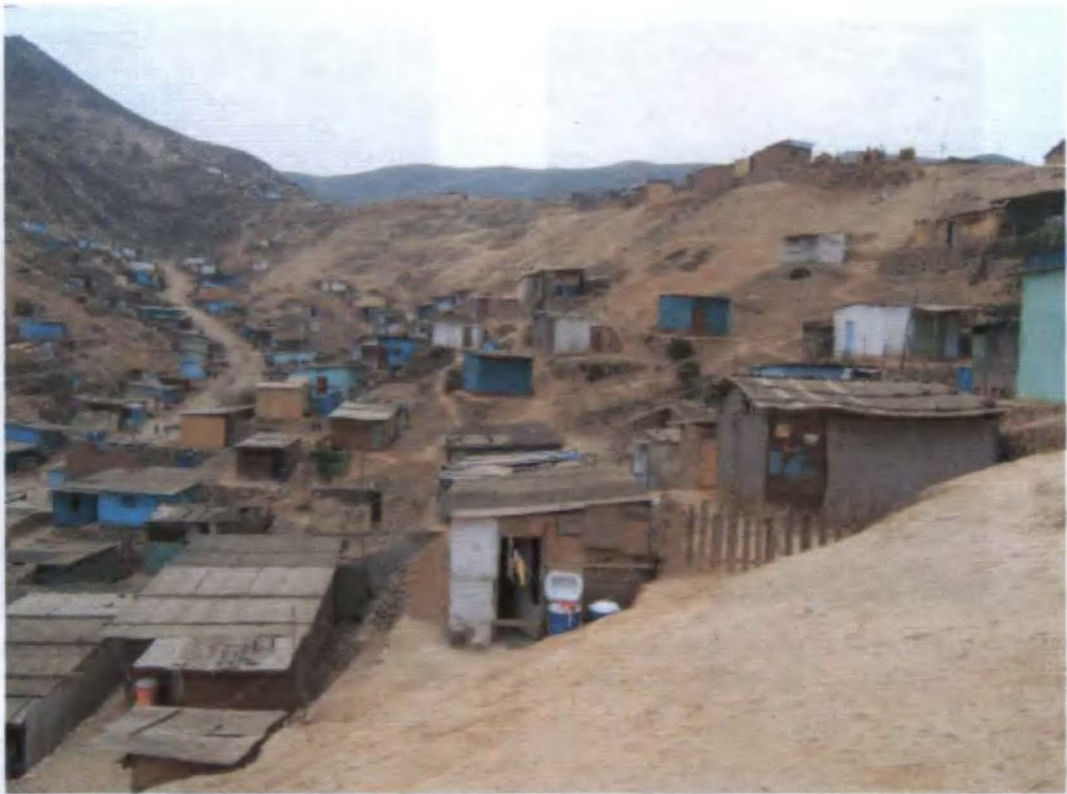
Foto 3: Vista panorámica en la que se observa la morfología del área de estudio, una quebrada con lomadas en la margen izquierda y un cerro más elevado a la derecha.

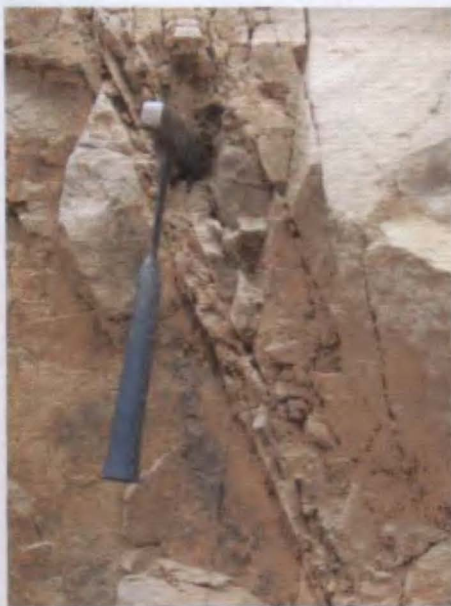
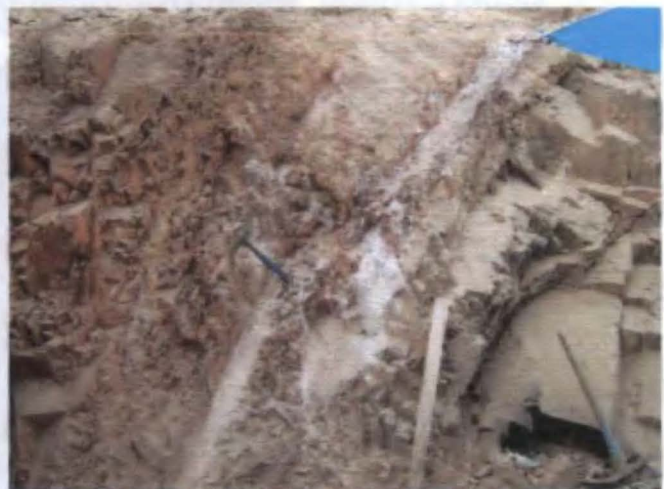
En la inspección de campo, se observó en los cortes de talud, rocas intrusivas, del tipo diorita, medianamente a muy fracturada y ligera a moderadamente meteorizada, con presencia de diaclasas y una falla local que no presenta movimiento (falla inactiva), rocas de color pardo plomizo y por sectores rojizo, sobre ellas depósitos residuales de espesores entre 0.10 a 0.20 m, coluviales entre 0.50 a 4.00 m y antrópicos (relleno) entre 1.0 a 10.0 m; a la margen derecha de la quebrada las rocas son medianamente fracturadas, de color plomo oscuro, sobre las cuales se encuentran depósitos residuales y coluviales.

Foto N° 4 y 5. Obsérvese el fracturamiento y alteración de la roca producto de diaclasas y falla local, e incluso la diferencia de colores de la roca en la foto N°5

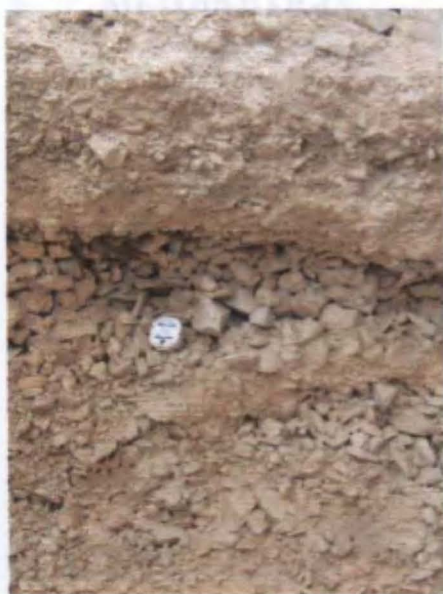
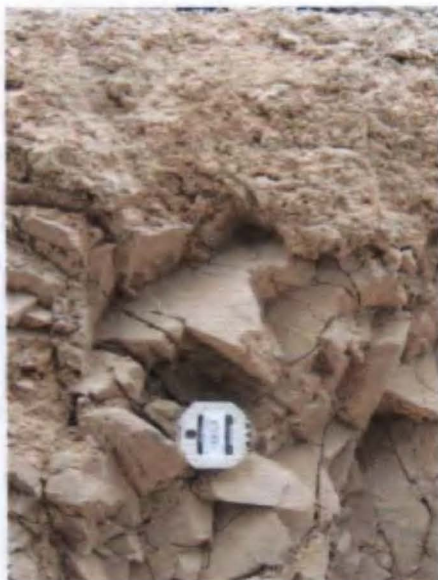
Foto N°6 y 7 En la foto de la izquierda se aprecia el gran espesor del suelo en la parte baja de la manzana "A" y en la derecha el contacto entresuelo y roca medianamente fracturada

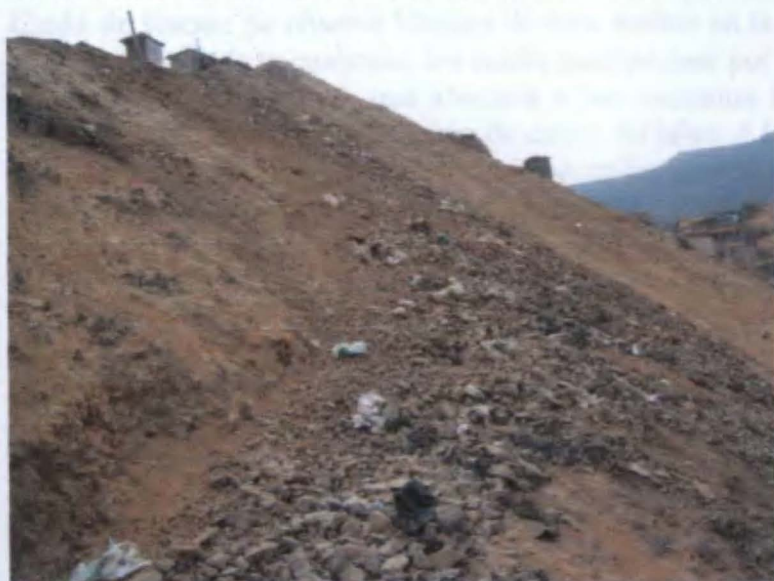
Foto N° 8. Se observa depósito de relleno acumulado en la ladera de la manzana "A"

- * Tener especial cuidado al momento de realizar cortes, principalmente en los terrenos con depósitos de rellenos, sobre todo en las manzanas A, B y C.

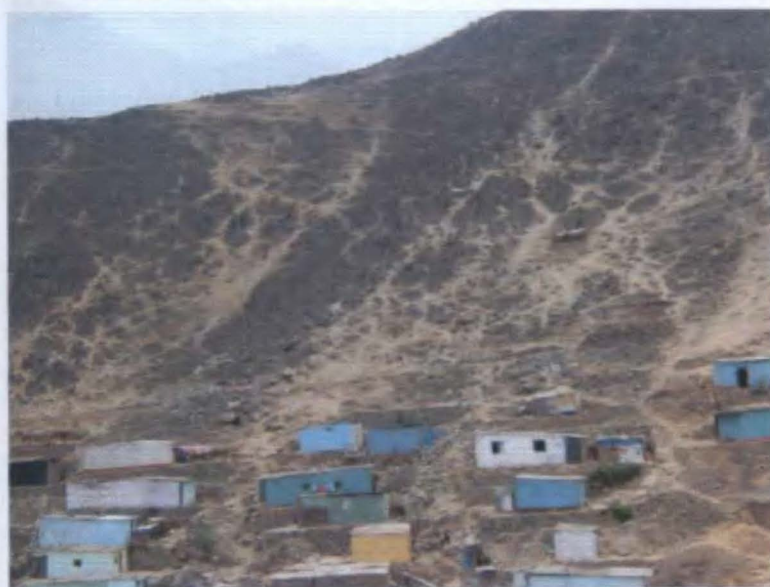
Foto N°9. Obsérvese los depósitos coluviales (manchas negras en la ladera), a la margen derecha de la quebrada, los cuales son producto de la caída de rocas, acumulados en las depresiones de la ladera

Caída de Rocas: Se observa bloques de roca sueltos en la parte alta de la ladera, en la margen derecha de la quebrada, los cuales podrían caer por gravedad o ocurrencia de un sismo de fuerte magnitud, que afectaría a las manzanas E, F, G, H, I, J, K y L; se acumulan en tres sectores en forma de conos de talus, a la altura de la cabecera de la quebrada y las manzanas E y F; así mismo en las manzanas A, B, C y D, se observan algunas rocas sueltas que podrían caer. (foto N°9)

Flujos: Se observa una quebrada de pendiente entre 10° a 15°, con material coluvial en su cabecera, la cual con lluvias fuertes excepcionales podría desencadenar un flujo y afectar a las viviendas que se encuentran en su cauce (viviendas al borde de la Av. Paraiso); así mismo en la ladera, a la margen derecha de la quebrada, se aprecia dos conos de talus o canchales, los cuales también por lluvias excepcionales o sismo fuerte, podría desencadenar un flujo de detritos o seco respectivamente y afectar a las manzanas E y F (Foto N° 9 y 10).

- * Detener la expansión urbana, limpiar el perímetro de rocas sueltas, elaborar con apoyo técnico un sistema de drenaje de las aguas servidas y solicitar a las autoridades del Ministerio de Vivienda o al INDECI que se les oriente de cómo deben realizar la construcción de sus viviendas.

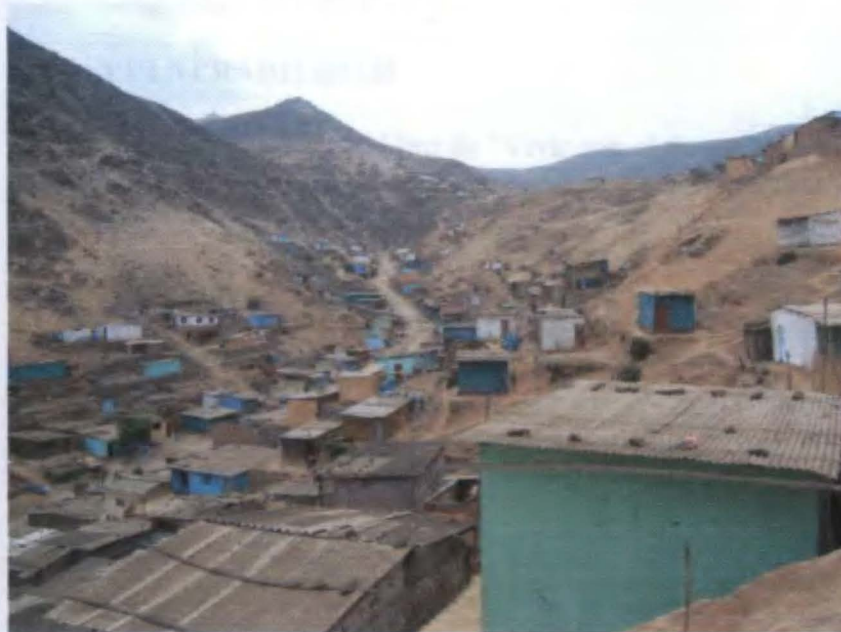
Foto N°10. Obsérvese el canchal en la cabecera de la quebrada.

- * Se observan tres canchales, dos a la altura de la manzana E y F, y uno en la cabecera de la quebrada, los cuales por la ocurrencia de un sismo de fuerte magnitud o lluvias excepcionales podría originar un flujo; así como derrumbes por la intervención inadecuada del hombre.

- * Se recomienda forestar la parte alta de la ladera, construir muros de gaviones en la parte baja de los canchales. Las pircas deben tener una altura menor a 1.0 m, contener cimientos y algún tipo de amalgamación, así mismo la Av. Paraíso sea una especie de canal vía para mitigar el peligro de un flujo; y así reducir el riesgo ante los peligros identificados.

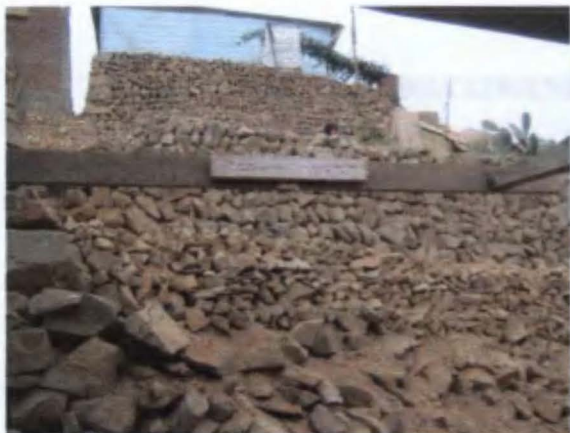
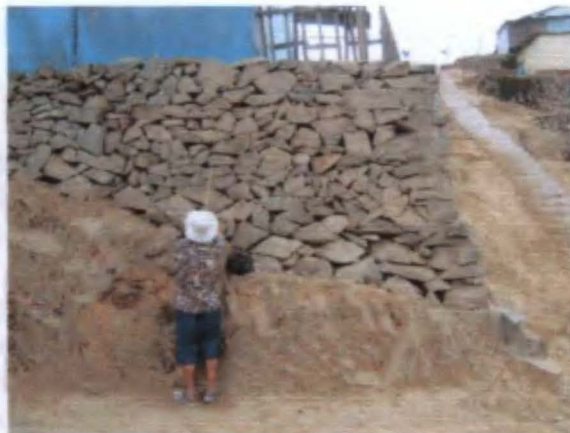
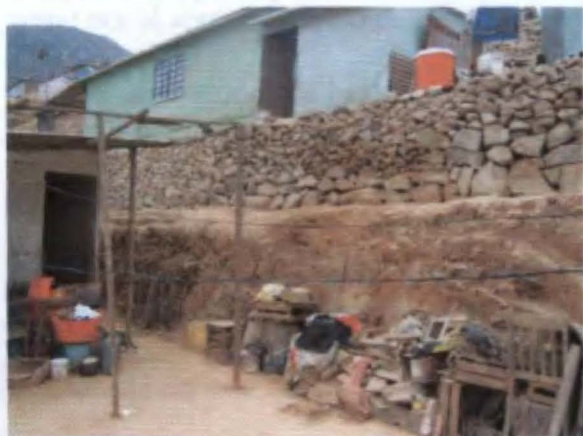
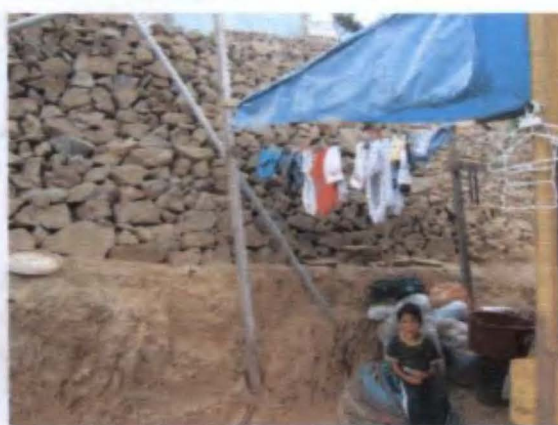
Derrumbes: Producto de malos cortes a la ladera, sobre todo en zonas de depósito de relleno y fuerte pendiente como las manzanas A, B, C y D, se pueden originar derrumbes; así mismo en los terraplenes mal compactados, que terminan en muro seco sin ningún tipo de amalgamación, los cuales podrían colapsar.

Fotos N° 11, 12, 13 y 14. En las fotos se observan pircas altas sin ningún tipo de adhesión, con alturas hasta de 2.5 m, y en muchos casos al borde del lote inferior, representando un alto riesgo principalmente para los niños.

- * En varios sectores se observan pircas altas y sin ningún tipo de adhesión, muchas de las cuales se encuentran al borde del talud del lote inferior, representando un riesgo alto ante el colapso de la pirca, como se muestra en las fotos 11, 12, 13 y 14.

- En varios sectores se observan pircas altas y sin ningún tipo de adhesión, muchos de los cuales se encuentran al borde del talud del lote inferior, representando un Riesgo alto ante el colapso de la pirca, como se observa en la foto 13 y 14.

- * No se debe construir con material noble sobre terraplenes mal compactados y que terminan en muro seco sin ningún tipo de amalgamación, debido a su baja resistencia y a que una sobrecarga podría causar el colapso del mismo; el material más adecuado para construir viviendas en este tipo de terreno puede ser la madera, por que se logra una edificación liviana y presenta, según los especialistas, un buen comportamiento frente a la ocurrencia de sismo; y las excavaciones necesarias para su instalación son mínimas.

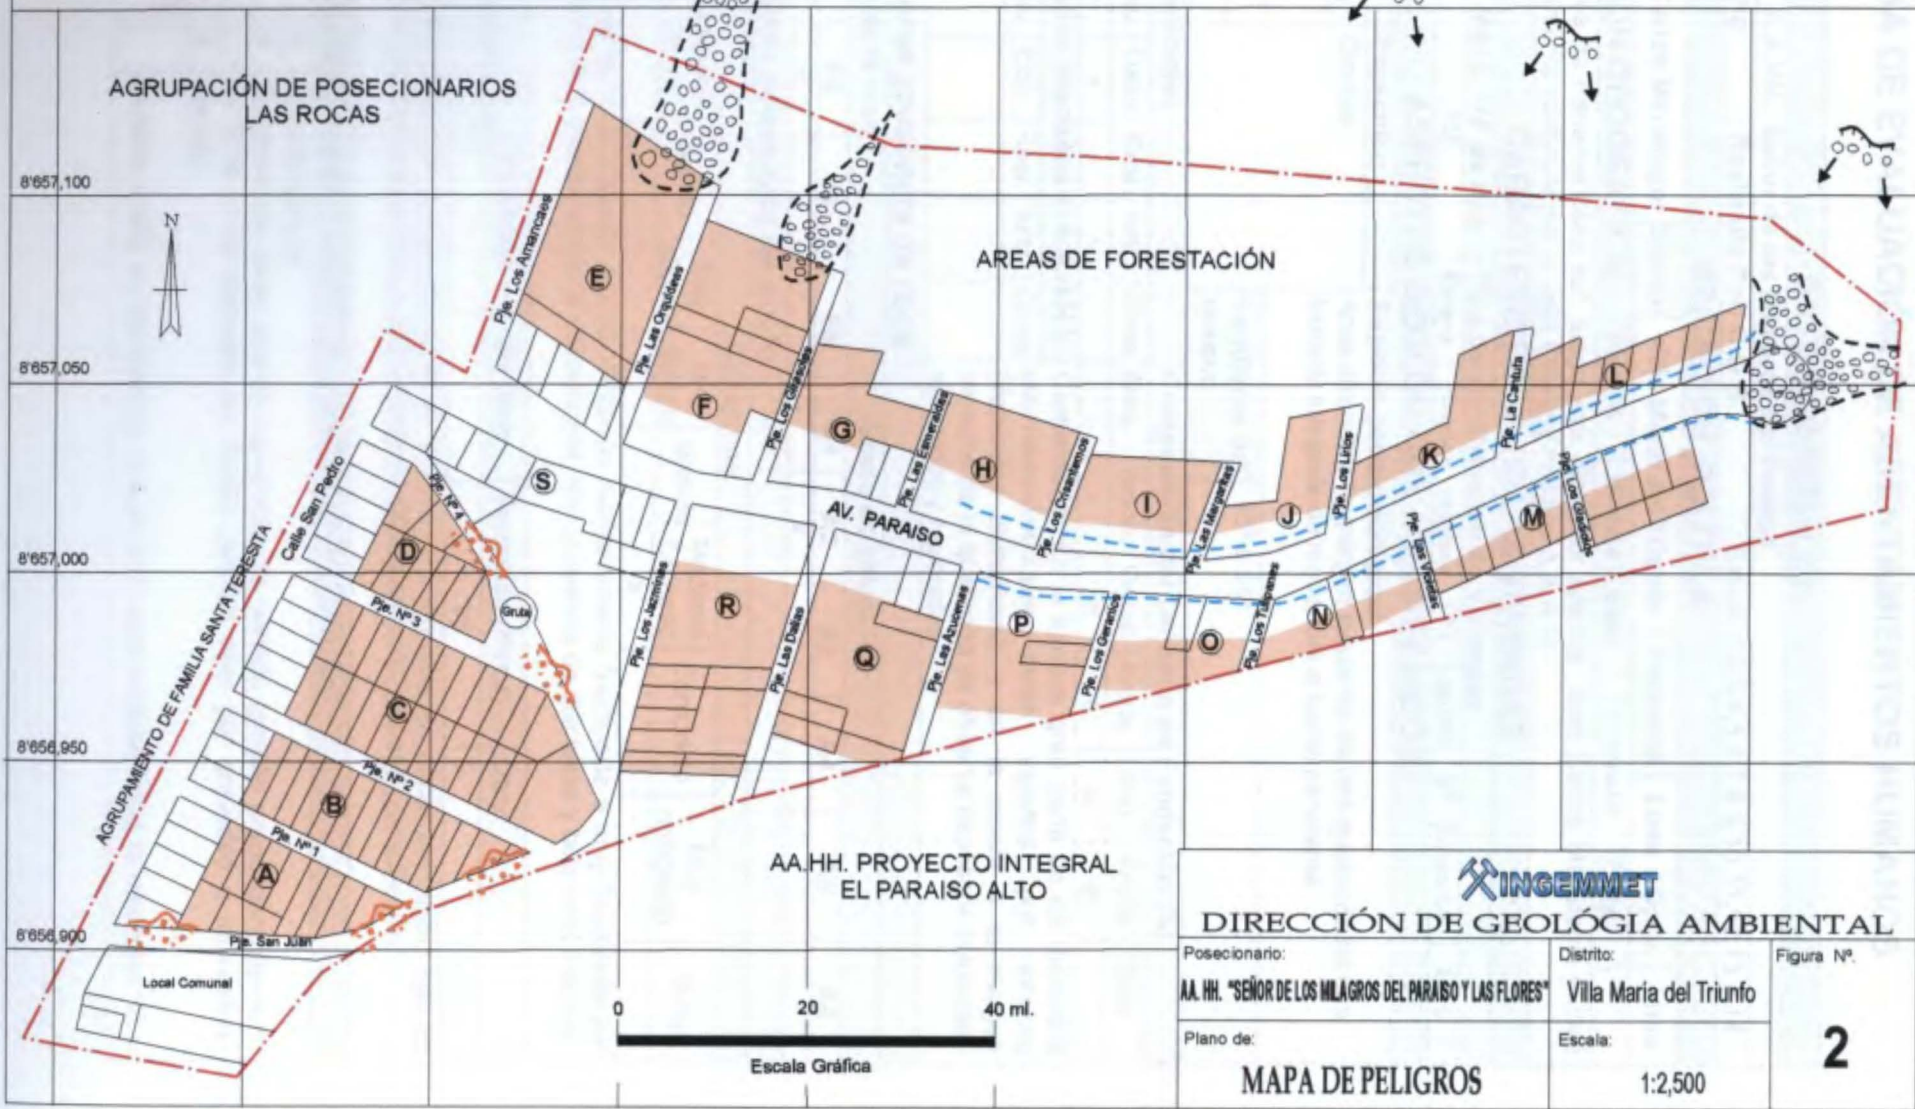
DIRECCIÓN DE GEOLÓGIA AMBIENTAL		
Posesionario: AA. HH. "SEÑOR DE LOS MILAGROS DEL PARAISO Y LAS FLORES"	Distrito: Villa Maria del Triunfo	Figura N°.
Plano de: MAPA DE PELIGROS	Escala: 1:2,500	2

Se han identificado los siguientes tipos de peligros geológicos (Figura N° 2):
