**SUPERVISIÓN TÉCNICA EN PROCESOS CONSTRUCTIVOS DE  
EDIFICACIÓN EN PROPIEDAD HORIZONTAL**

**PAOLA ANDREA RAMIREZ RIVERO**

**UNIVERSIDAD PONTIFICIA BOLIVARIANA**

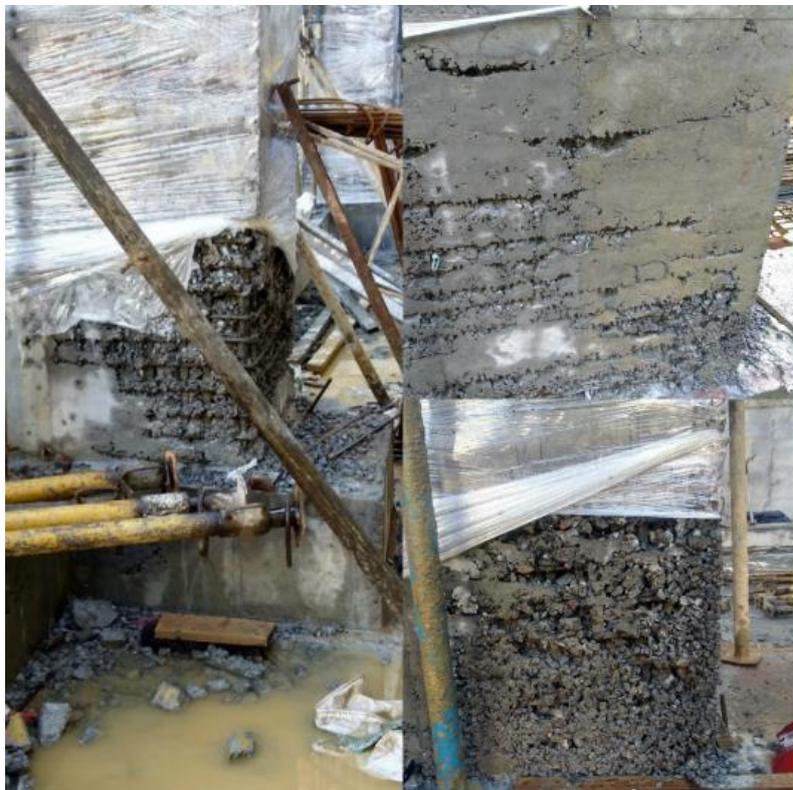
*Figura 17. Columnas con daños*

En la figura 16 se pueden observar las columnas de la cimentación de adelante que fueron fundidas. Luego de quitar los retranques y las latas de banda de estos elementos se encontraron problemas de grietas y segregación del agregado tal como se observa en la figura 17.

Los daños que se encontraron luego de desencofrar las columnas fundidas pueden deberse a errores en la colocación y compactación del concreto, ya que al mantener el vibrador por mayor tiempo sobre la zona céntrica de la columna esto produce que el agregado se desplace hacia los bordes del elemento.

Para la reparación de todas las columnas se usaron 81 kits Sikadur-35 Hi-Mod LV, 11 kits de Sika Top-122 y 8 kits de Anchorfix-5. El costo total de los materiales y la mano de obra alcanzó casi los \$50'.000.000.

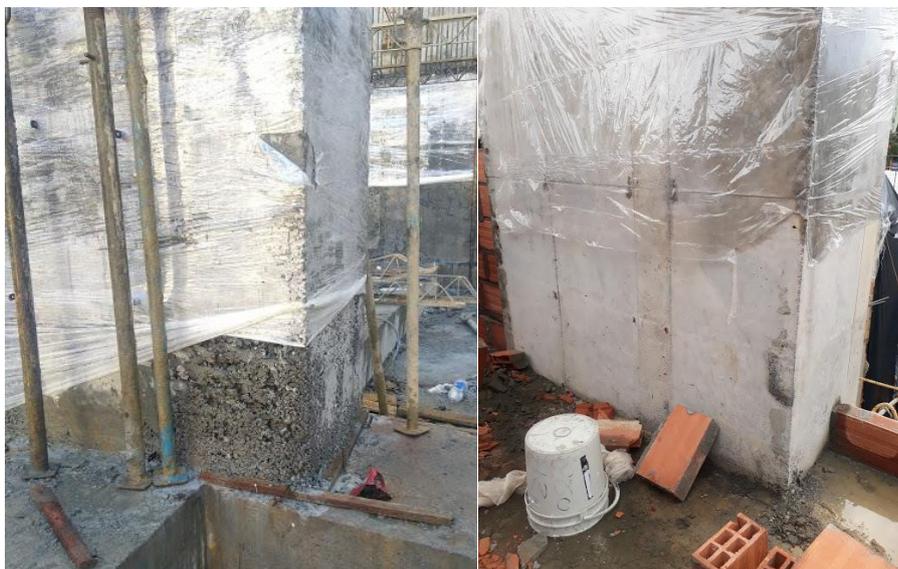
Figura 21. Comparación de columnas

Finalmente, en la figura 21 se realiza una comparación entre las columnas que son fundidas sin supervisión, y el mismo tipo de columnas, pero fundidas bajo supervisión.

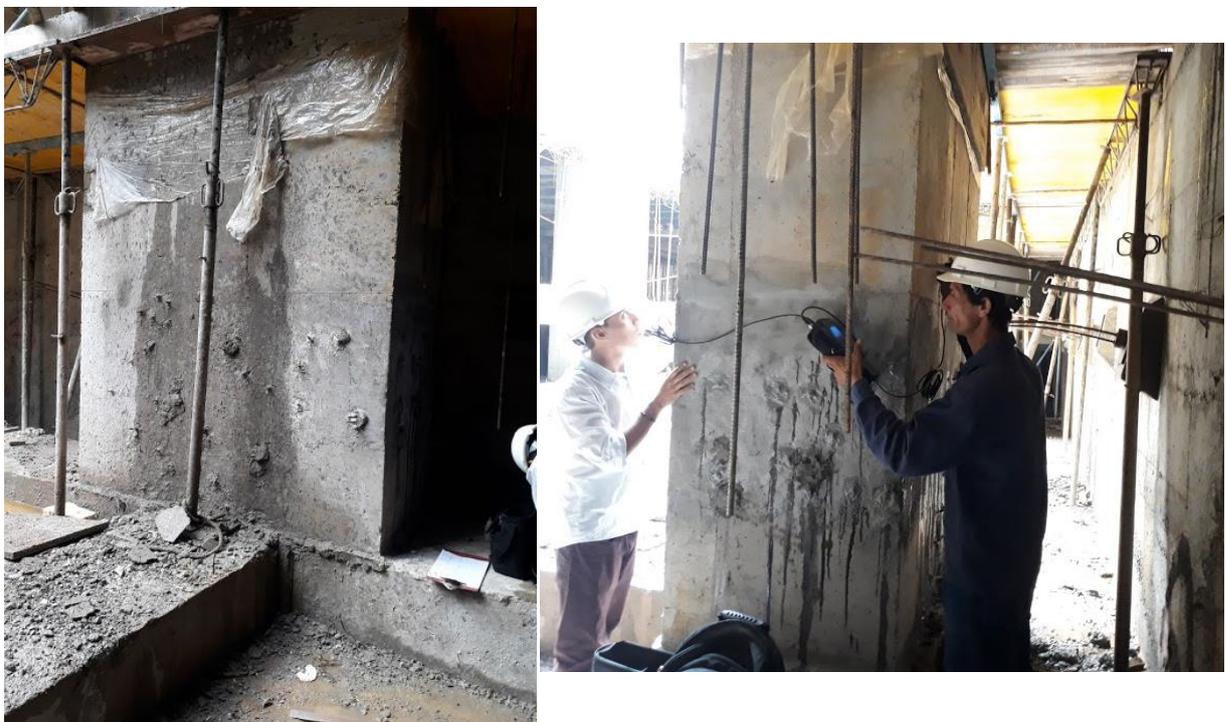
*Figura 23. Pruebas ultrasonido Columna G2*

En la tabla 18. Resumen de los resultados de PUV, se pueden observar los resultados de las pruebas de velocidad de pulso a través de los elementos estructurales, columnas G2,F1 y E1 del Sotano 2.

Los elementos estructurales poseen una matriz de interacción de materiales cementantes y agregados, bien densificada y compactada, por lo que las lecturas de UPV fueron rápidas y claras. Además, los resultados del índice de porosidad abierta que se estimaron fueron aproximadamente nulos, es decir, que estos elementos cuentan con un concreto que NO tiene vacíos que permitan el flujo de sustancias externas que degraden y/o alteren su PH o índice de alcalinidad, y puedan influir en la pérdida de resistencia de los elementos o en la corrosión de las fibras de acero de refuerzo que hacen parte de los elementos estructurales en estudio. [28]

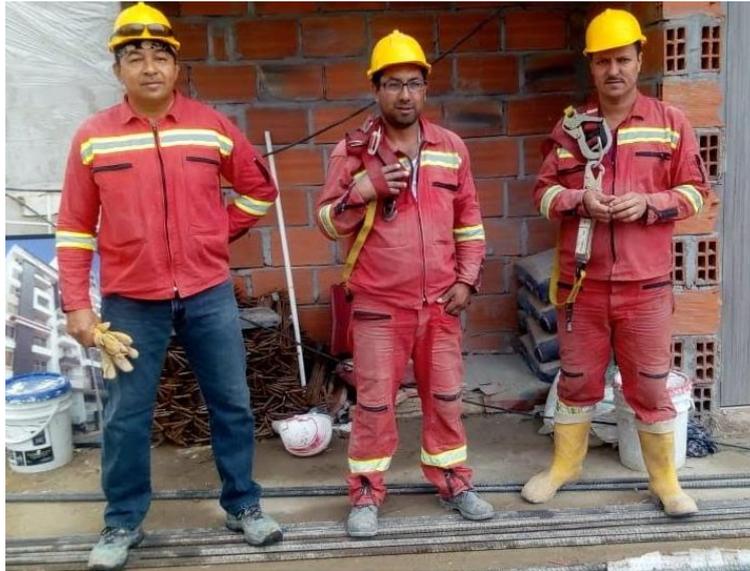
*Figura 31. Uso de EPP*

En la figura 31 y 32, se observa el uso de los Elementos de Protección Personal y uso de Elementos de Protección Contra Caídas de los trabajadores.

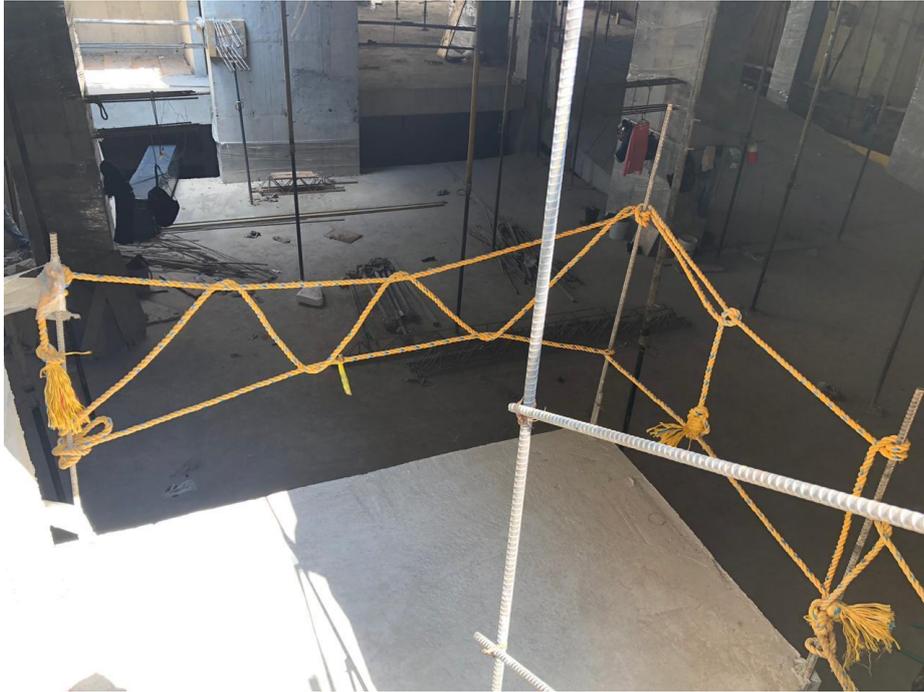
*Figura 33. Protección de escaleras*

En las figuras 33, 34 y 35 se observa que las condiciones peligrosas en obra se encuentren debidamente controladas, todo esto en la búsqueda del bienestar de los trabajadores y visitantes dentro de la obra.
