RESULTADOS DEL ANÁLISIS

**PROYECTO: MEJORAMIENTO ESCUELA PRIMARIA JORNADA VESPERTINA,
ALDEA RANCHO, SANTA MARIA CHIQUIMULA, TOTONICAPAN.**

No. SNIP: 295686.

DICTAMEN DE ANALISIS:

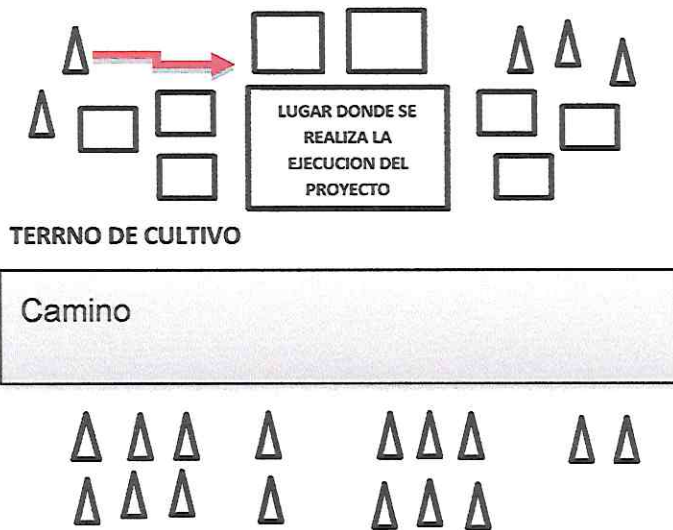
1. MAPA DE IDENTIFICACIÓN DE LAS AMENAZAS DE LA ZONA Y SITIO DEL PROYECTO.

- CAMINO VEHICULAR
- ARBOLES
- AULAS
- ES UN RIESGO Y POSIBLE AMENAZA AL PROYECTO POR EJECUTAR

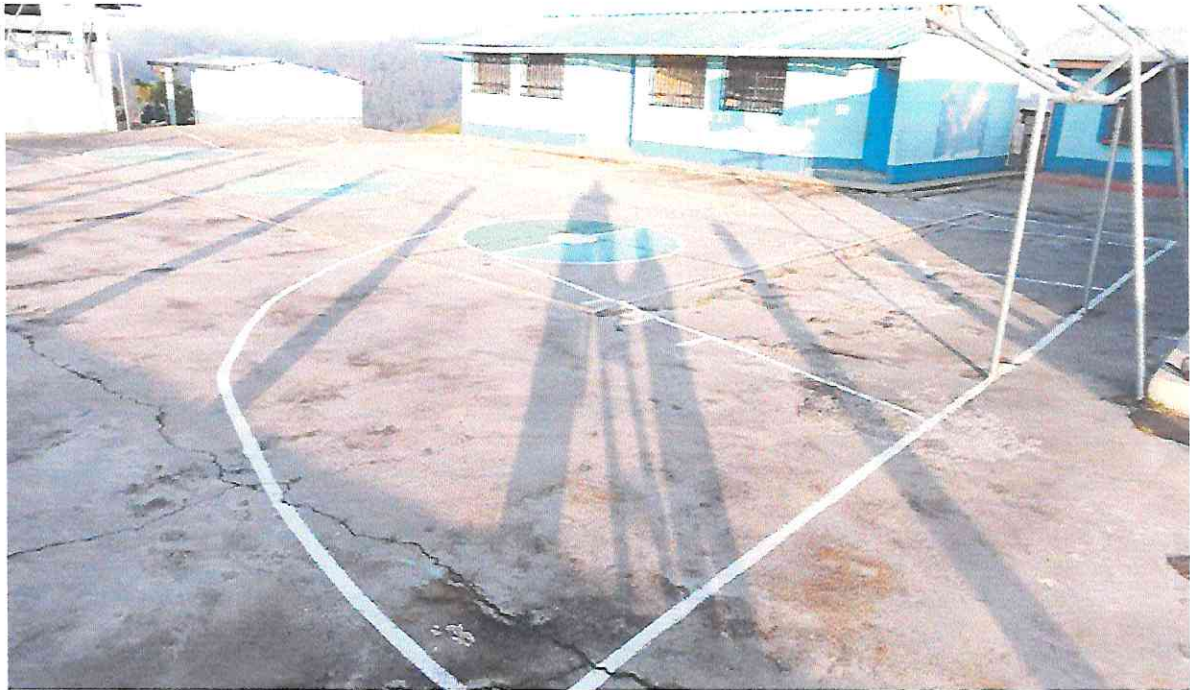
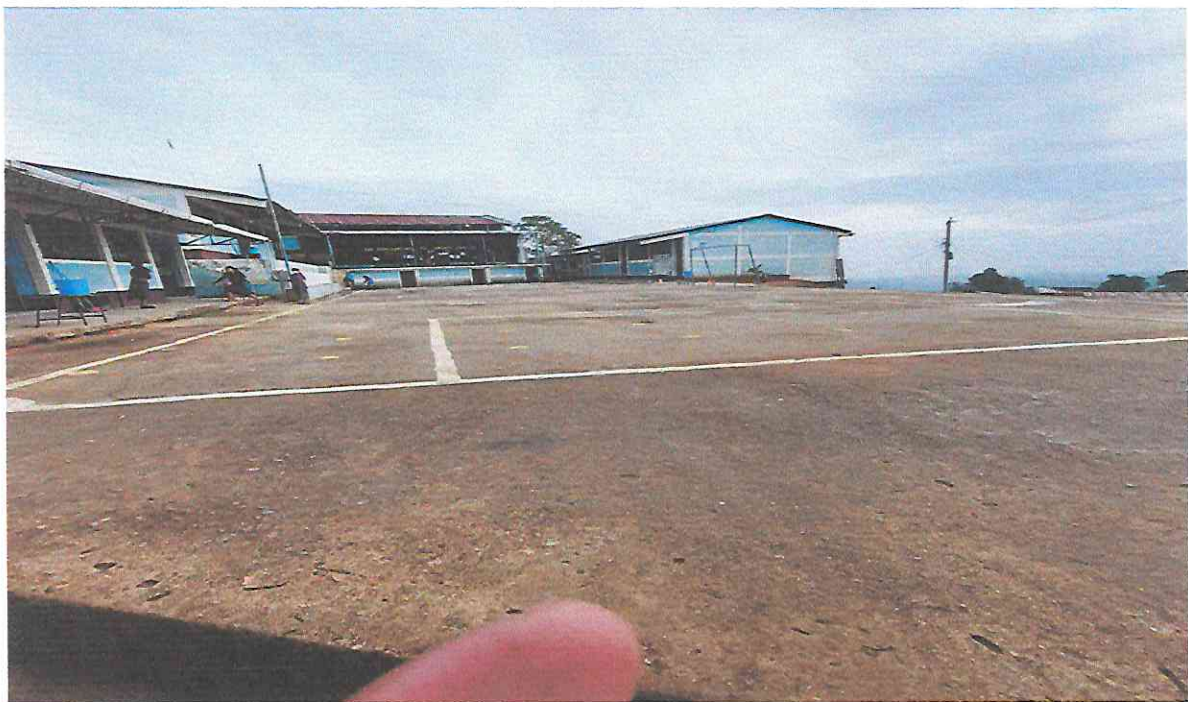
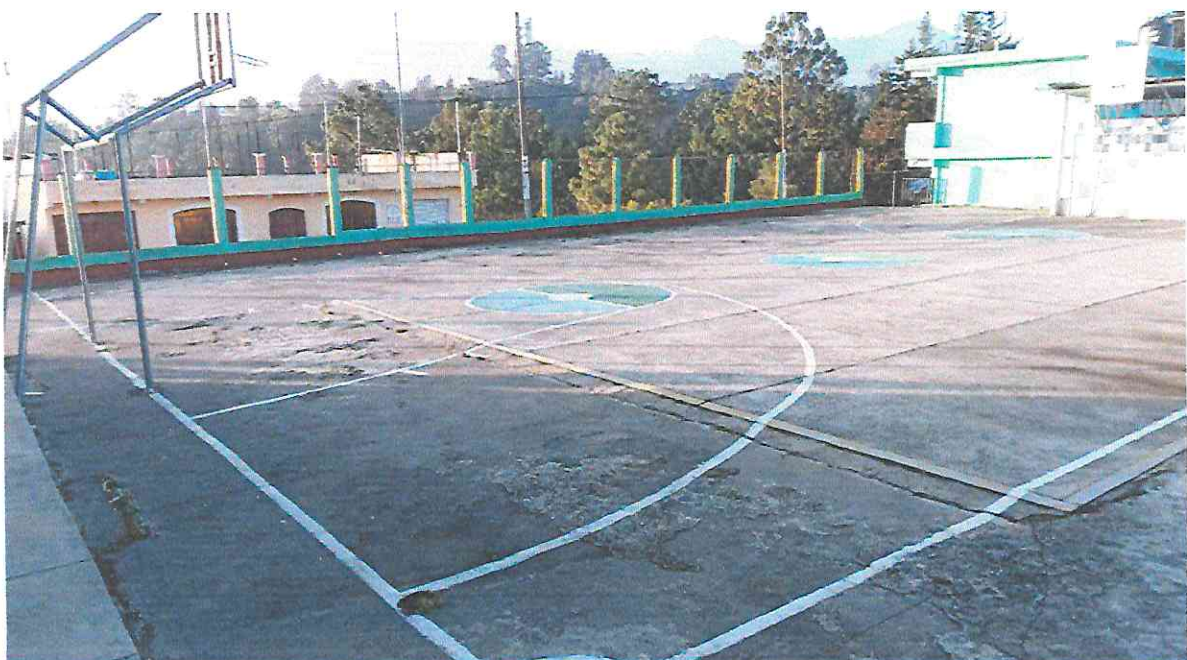
2. FOTOGRAFIAS DEL SITIO DONDE SE REALIZA LA EJECUCION DEL PROYECTO.

- ✓ Durante la visita de campo realizada se verifico que en el área donde se hace el mejoramiento escuela primaria no presenta riesgos para la ejecución del proyecto debido a que se encuentra en un lugar plano y estable para la ejecución del proyecto.
- ✓ No se visualizó contaminación de desechos sólidos ni líquidos que por lo general no afectara el proyecto que se desea ejecutar en el lugar propuesto.
- ✓ Gran parte de la población será beneficiada con el mejoramiento de la escuela primaria, ya que cubre el 70% de la población estudiantil de Santa María Chiquimula.

Por todo lo expuesto, me permito **DICTAMINAR** la viabilidad del proyecto en el lugar antes indicado se recomienda las siguientes medidas para mitigar algún desastre futura siempre y cuando se cumpla con una de las siguientes recomendaciones:

Para evitar daños en la ejecución del proyecto, se cumplieron con las Normas del Sistema de Inversión Pública SNIP 2,022. Los materiales de construcción se deberán cumplir con todas las normas de construcción vigente en el país.
