Grupo de Investigación de
Accidentes e Incidentes aéreos

INFORME PRELIMINAR ESPECIAL

Investigación COL-16-32-GIA
Colisión en vuelo entre aeronaves (MAC)
Cessna 152/Piper 28-140, Matrícula HK2092G/HK1328G
15 de Septiembre de 2016
Flandes, Tolima – Colombia

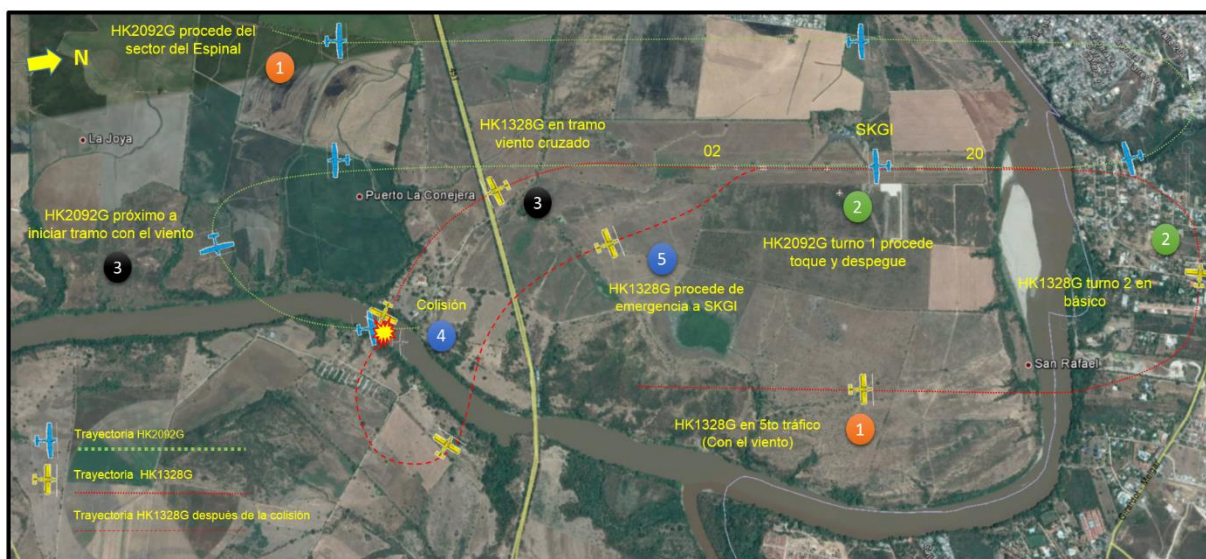
1. Mientras la aeronave HK2092G procedía del sector del Espinal incorporándose al tráfico con el viento, circuito derecho a la pista 20, la aeronave HK1328G se encontraba en tramo con el viento, circuito izquierdo.
2. La aeronave HK2092G le fue asignado el turno 1 para la maniobra de toque y despegue pista 20. Mientras tanto la aeronave HK1328G, con turno 2, se encontraba en tramo básico pista 20.
3. Es probable que la aeronave HK2092G se encontrara en tramo con el viento circuito izquierdo, mientras que la aeronave HK1328G realizaba el tramo con el viento cruzado circuito izquierdo.
4. Se produce la colisión de ambas aeronaves. La aeronave HK2092G cae al río.
5. La aeronave HK1328G procede de emergencia a aterrizar por la pista 02 (SKGI).

Secuencia probable y aproximada de movimientos de las aeronaves HK2092G y HK1328G previo a la colisión

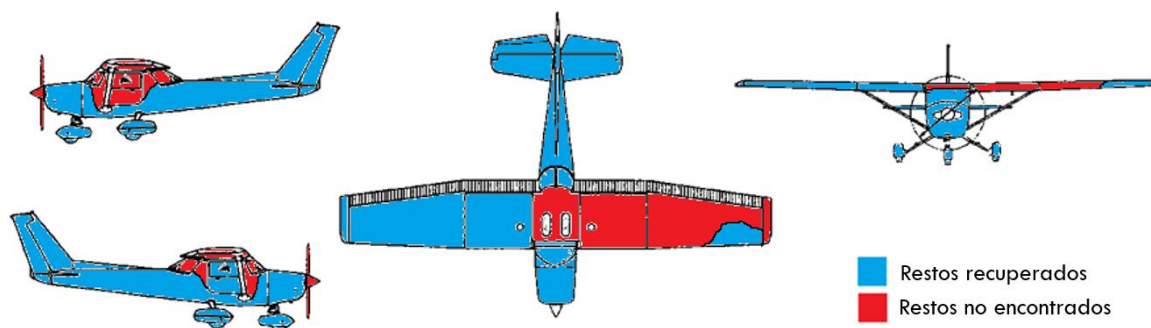
En la remoción de los restos del lecho del río, fue recuperada gran parte de la estructura de la aeronave y planta motriz. En la conglomeración de restos no se encontró la sección superior de cabina ni la estructura del ala izquierda de la aeronave. Así mismo la hélice de la aeronave no logró ser recuperada.

Identificación general de los componentes recuperados en la remoción de la aeronave HK2092G

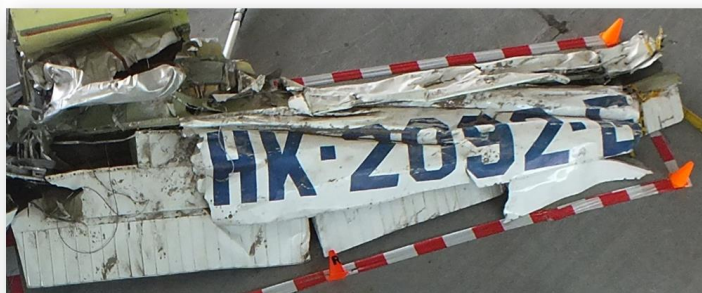
Teniendo en cuenta la disposición de los restos recuperados de aeronave y cabina, la aeronave impactó la superficie del río con una dinámica de impacto de alto ángulo y alta velocidad. El habitáculo de cabina se encontró altamente deformado producto de la desaceleración contra el agua.

El empenaje de la aeronave resultó mayoritariamente íntegro con sus superficies unidas a la estructura y evidentes signos de daños y deformaciones por acción de impacto. Dichas superficies fueron inspeccionadas sin encontrar marcas de transferencia por rozamiento o golpes por parte de la aeronave HK1328G.

El habitáculo de cabina se encontró destruido por acción del impacto contra el agua sin presencia del panel de instrumentos y mandos de potencia. Las sillas se encontraron ancladas al piso de la aeronave sin evidencias de rompimiento o deformación aparente.

El motor de la aeronave se encontró íntegro con todos sus accesorios acoplados sin muestras de rompimiento en el Carter de potencia.

Estado final de los restos recuperados aeronave HK2092G

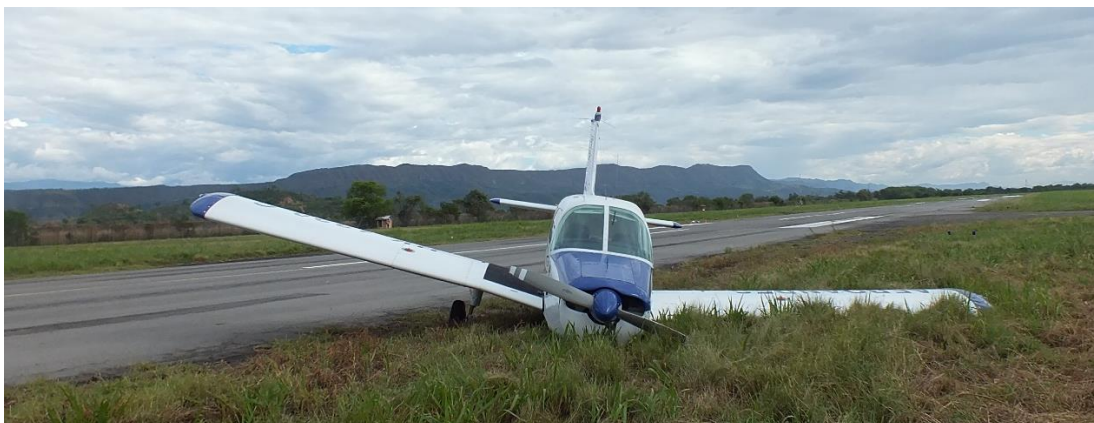
Se encontró aterrizada en el aeródromo Santiago Vila (SKGI) en coordenadas N04°16'30.50" W074°47'47.40" a 931 pies de elevación y rumbo final 347°. La aeronave durante el aterrizaje presentó excursión parcial de pista por el costado izquierdo. En inspección visual preliminar la aeronave se encontraba soportada por el ala izquierda, motor, y tren principal derecho.

La aeronave quedó ubicada a 14.90mts del eje de pista, a 4.70mts del borde de pista y a 669mts de la cabecera 02. La cala de rodaje A, más cercana a la posición final, se encontraba a 43mts.

Posición final aeronave HK1328G

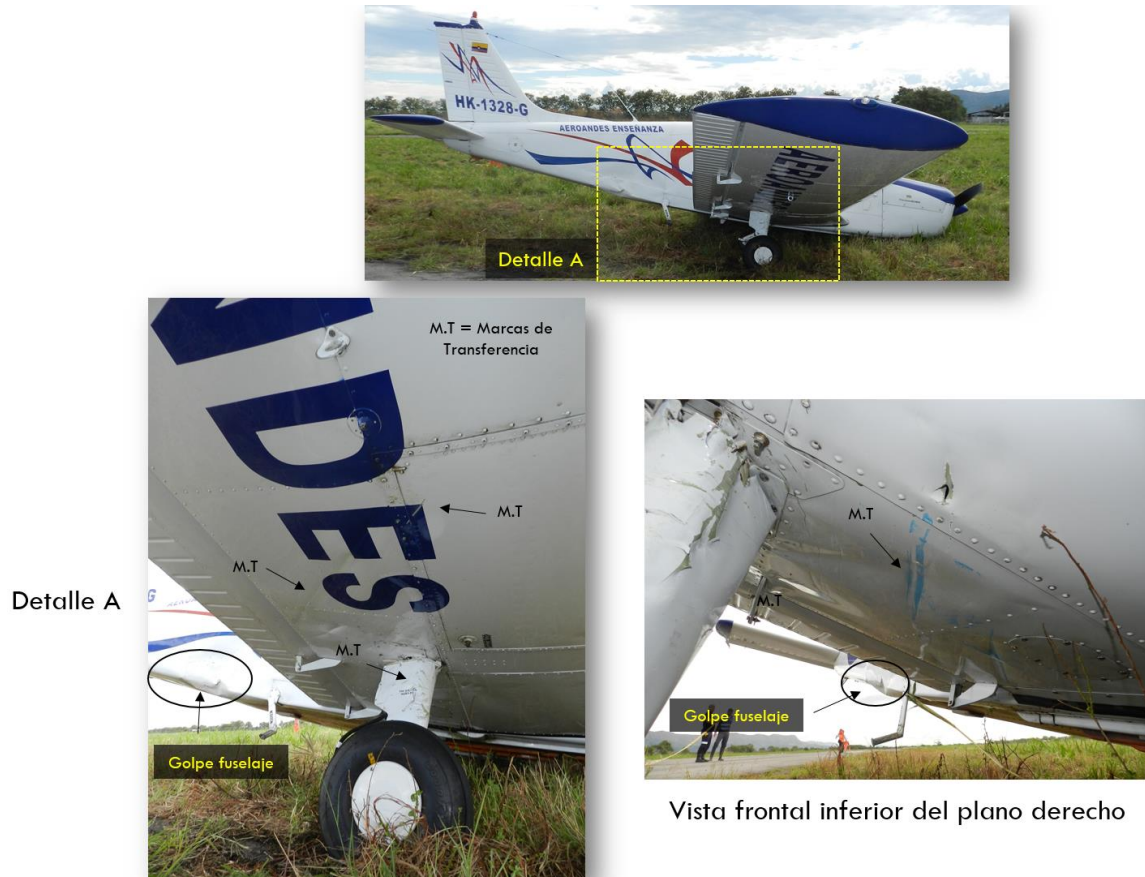
Una inspección minuciosa al fuselaje, reveló marcas de transferencia localizadas en la parte derecha de la aeronave, más exactamente, en la piel inferior del ala derecha, en la rueda y soporte de tren principal derecho.

La sección inferior de la piel del ala derecha revelo líneas de transferencia de pintura de coloración amarilla y azul que se extendían en dirección rectilínea hacia la parte baja derecha del fuselaje a 42°.

El borde de ataque del ala derecha no reveló impactos o marcas de transferencia en toda su longitud.

Detalle de evidencias por marcas de transferencia en la sección del ala derecha HK1328G

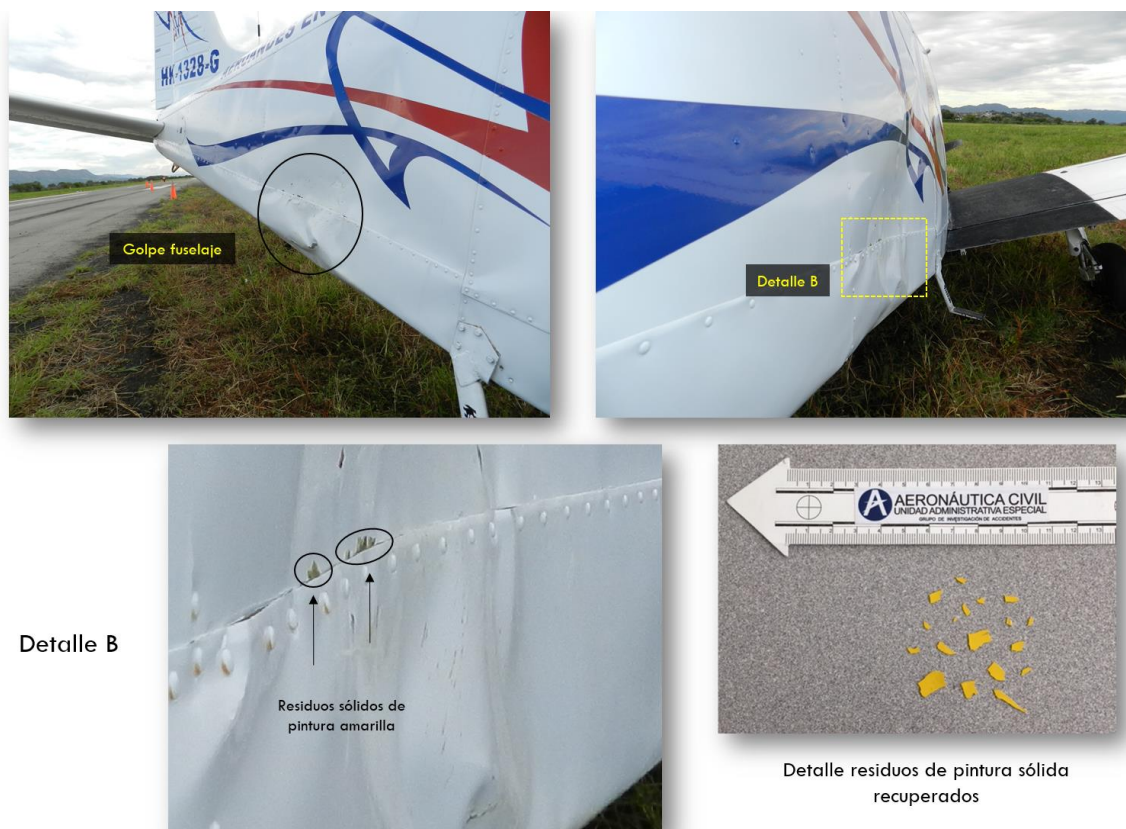
La sección derecha del fuselaje, en la parte lateral/baja, presentó golpe y deformación por impacto. Al examinar minuciosamente la piel de la aeronave, se encontraron trazas residuales de pintura sólida de color amarillo.

Los trenes de aterrizaje (nariz y principal izquierdo), evidenciaron desprendimiento por impacto con un ángulo de 42°. Dichos componentes fueron recuperados posteriormente por moradores de la rivera del río Magdalena.

Detalle de evidencias en la sección derecha baja del fuselaje HK1328G

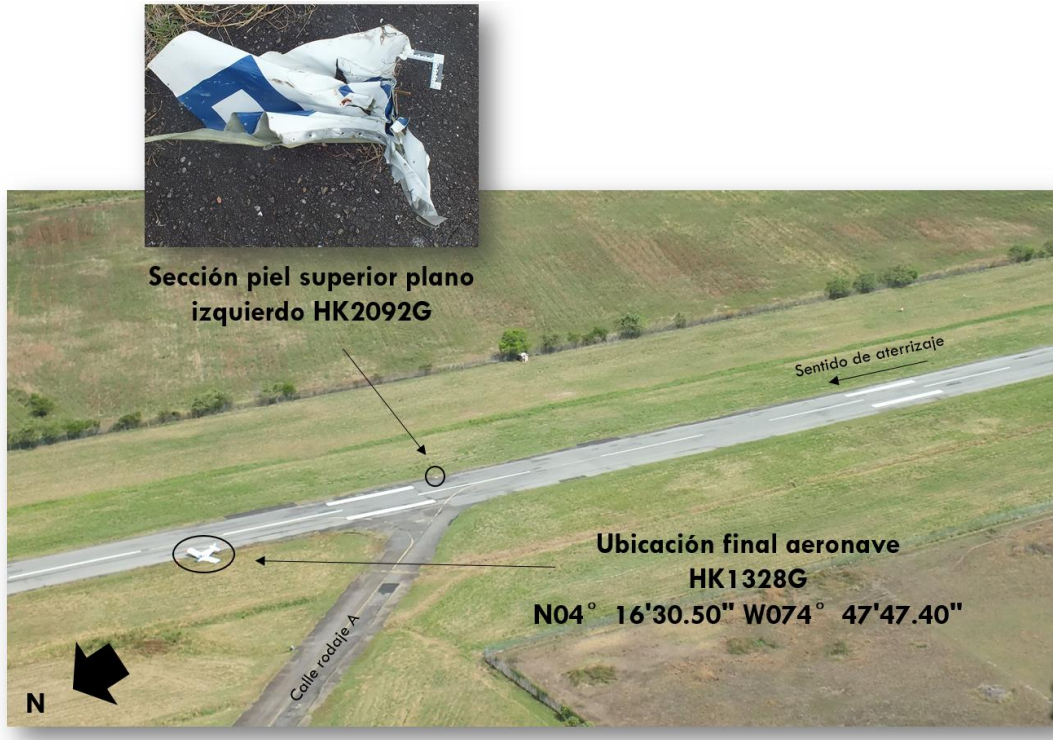
Localizado a 81.32mts hacia atrás de la posición final de la aeronave, sobre el borde derecho de pista derecho, en coordenadas N04°16'27.92" - W074°47'47.11", yacía una sección de piel de la aeronave HK2092G.

El componente hallado se encontró con signos de desgarro, con una deformación circular en una de sus vértices. La piel tenía pintura de color blanco con letras de color azul. Una de las letras que pudo identificarse era la letra "G". Este resto se encontraba anidado a la estructura del tren y rueda derecha de la aeronave HK1328G y fue despedido durante el aterrizaje de emergencia.

Al ubicar el catálogo de partes de la aeronave Cessna 152, el resto pertenecía a la sección de piel inferior del ala izquierda (LH Skin-Upper tip Section, PN: 0422401-21).

Posición final de la aeronave HK1328G y ubicación del resto de piel aeronave HK2092G

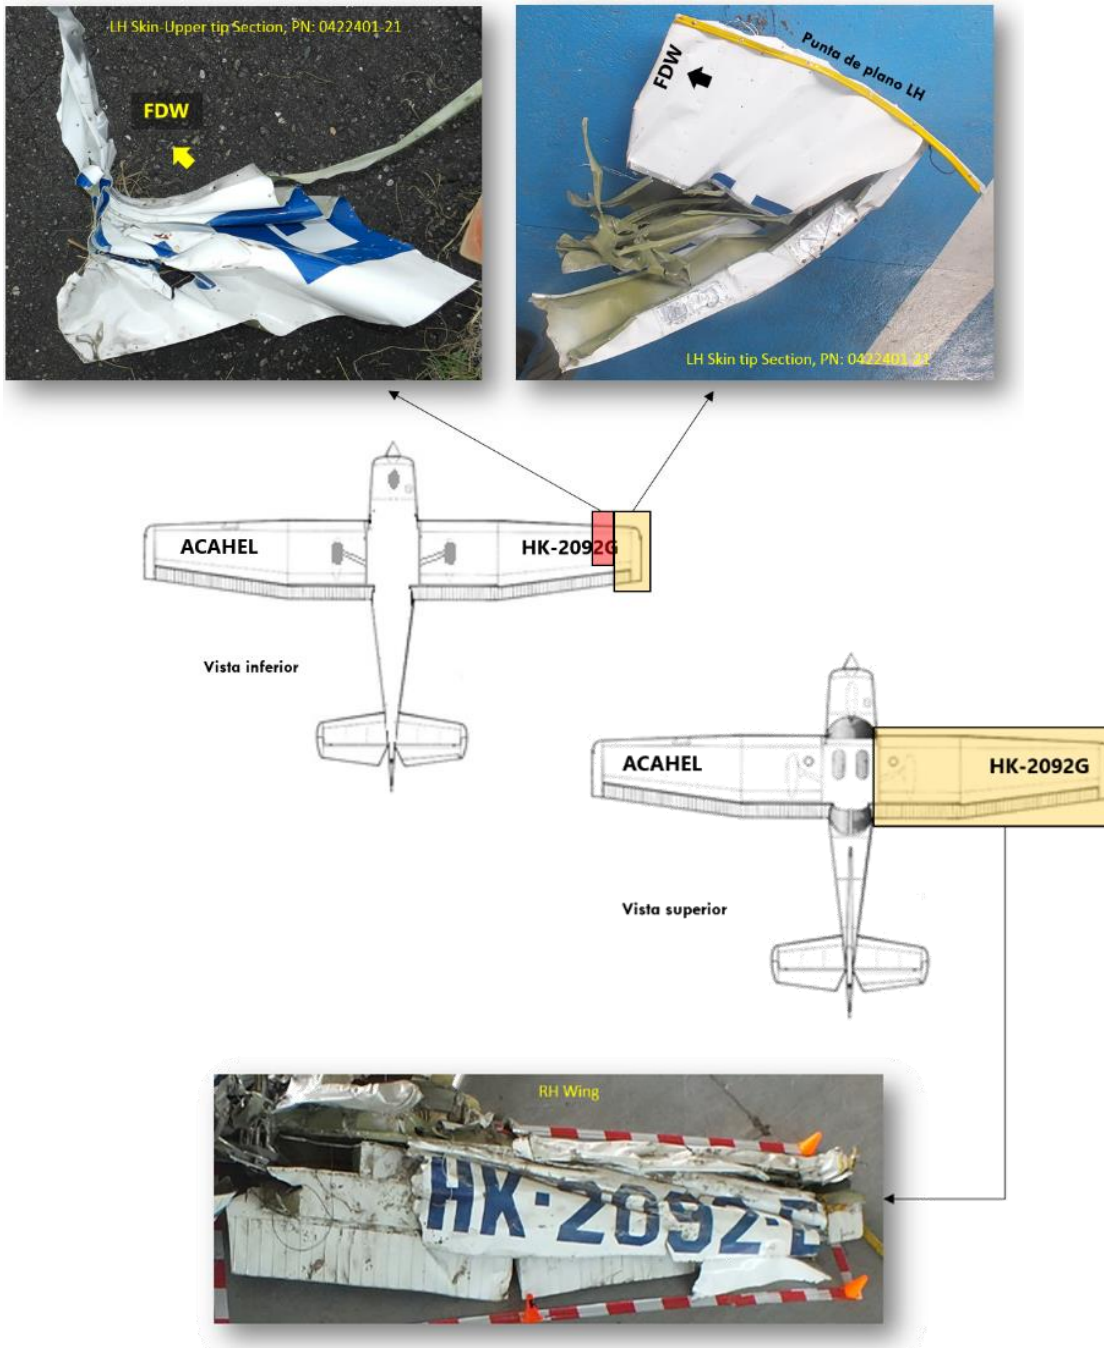
Posteriormente, moradores de la zona hallaron otro resto perteneciente a la aeronave HK2092G. La sección recuperada correspondía a la sección de punta del ala izquierda (LH Skin tip Section).

*Restos recuperados y su localización en la aeronave HK2092G
Izquierda: Restos de piel y punta de ala izquierda (vista inferior)
Derecha: Sección de ala derecha (vista superior)*

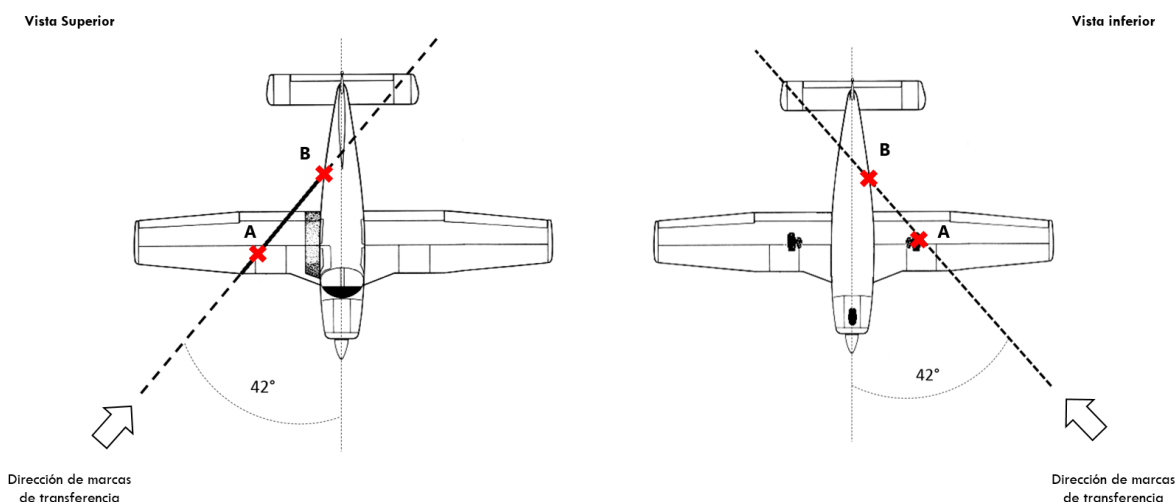
La aeronave HK1328G presentó evidentes marcas de transferencia con un ángulo de 42° . Las siguientes imágenes ejemplifican el ángulo de colisión en la aeronave PA28 HK1328G. La imagen de la izquierda, ilustra desde una vista superior la dirección de las marcas de transferencia, comenzando con marcas iniciales en A hasta B, donde se encuentra el golpe sobre el fuselaje.

La imagen derecha muestra con una vista inferior (debajo de la aeronave) las marcas de transferencia plenamente identificadas a 42° iniciado desde la piel del ala, tren de aterrizaje derecho (A) y finaliza en golpe en el fuselaje (B).

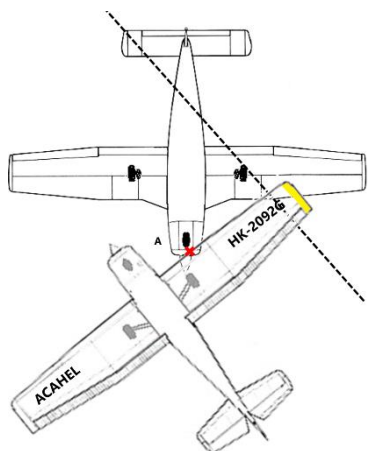
Vista inferior (debajo aeronaves)

1. Se presenta una convergencia de ambas aeronaves a 42° . En la dinámica de colisión, la aeronave HK1328G se encuentra por encima de la aeronave HK2092G. En este momento (A), interactuaron el borde de ataque del ala izquierda de la aeronave HK2092G y el tren de nariz del HK1328G, el cual fue arrancado por el impacto (A).

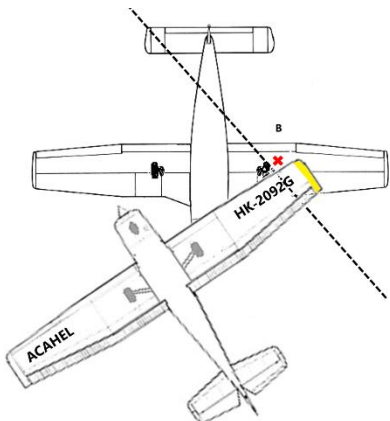
Vista inferior (debajo aeronaves)

- Después de la colisión inicial, se presenta un segundo momento (B) donde continua interactuando el ala izquierda del HK2092G con el tren principal derecho del HK1328G, el cual desgarrará la sección de punta de ala del HK2092G anidándola en la estructura. En este momento se producen las marcas de transferencia a 42° sobre la aeronave HK1328G.

Posteriormente esta sección de piel con la letra “G” es hallada en la superficie de la pista contigua a la aeronave HK1328G.

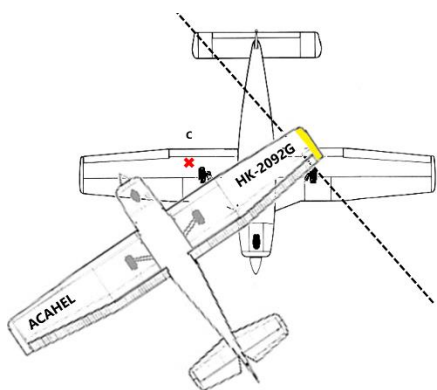
Vista inferior (debajo aeronaves)

- Se presume que hubo apreciable giro de guiñada hacia la izquierda por parte de la aeronave HK2092G después de los impactos iniciales, sin embargo, se produce el momento (C) donde aparentemente la sección del ala izquierda y presumiblemente sección superior de cabina interactúan con el tren izquierdo de la aeronave HK1328G. Esta interacción produce el desprendimiento parcial del ala izquierda en la aeronave HK2092G y el desprendimiento del tren principal izquierdo de la aeronave HK1328G.

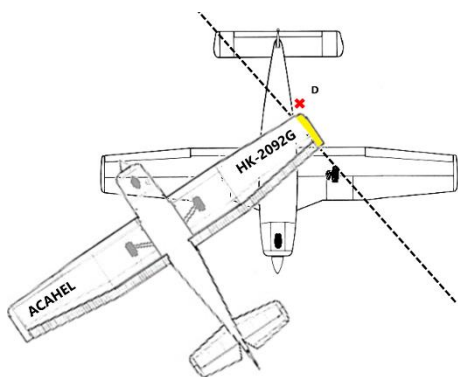
Vista inferior (debajo aeronaves)

- En el momento (D), la punta del ala izquierda (amarilla) de la aeronave HK2092G golpea la sección baja derecha del fuselaje de la aeronave HK1328G. Allí se aloja la transferencia de pintura amarilla y las muestras de pintura sólida del mismo color sobre el fuselaje de la aeronave HK1328G.

Posteriormente, la aeronave HK2092G con afectaciones graves en el ala izquierda, pierde equilibrio de sustentación por pérdida de superficies aerodinámicas y se precipita al río.

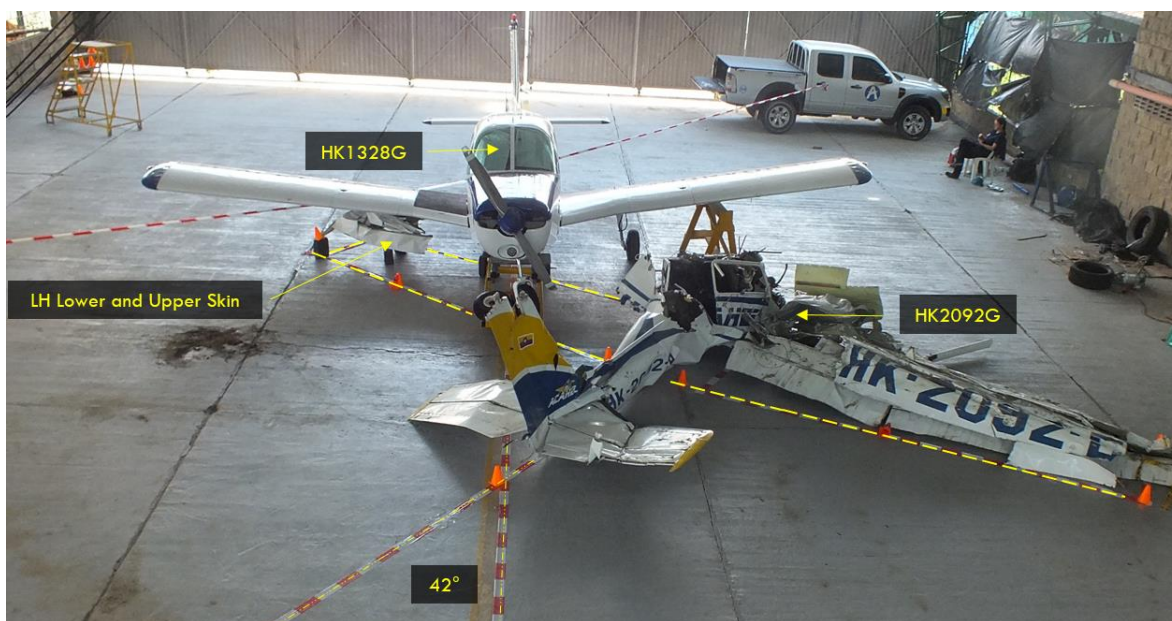
Durante la reconstrucción, se utilizó la geometría real de la aeronave Cessna 152 y se procedió a la identificación de las partes de la aeronave. Era evidente la ausencia del ala izquierda desde la raíz hasta la sección posteriormente encontrada de la punta de ala.

La reconstrucción de la dinámica de impacto logró identificar los puntos de interacción entre ambas aeronaves: en la aeronave HK1328G, la interacción fue con la parte baja de la aeronave (trenes de aterrizaje) y en la aeronave HK2092G, la interacción fue con el ala izquierda y parte de la sección izquierda de cabina.

Reconstrucción de restos aeronave HK2092G y su interacción con la aeronave HK1328G
