Iglesia de San Hipólito de Támara (Palencia)

**TAMARA (PALENCIA)**

Iglesia de San Hipólito, Monumento Nacional 3 junio 1932  
gac. 4.06.31

DIRECCION GENERAL DE PATRIMONIO • CONSERERIA DE CULTURA DE LA JUNTA DE CASTILLA Y LEON  
EQUIPO ARQUITECTURA  
SIMPOSIO DE LA DIPUTACION DE BARCELONA SOBRE ACTUACIONES EN EL PATRIMONIO EDIFICADO MEDIEVAL Y  
MODERNO (SIGLOS X AL XVII) BARCELONA OCTUBRE DE 1989

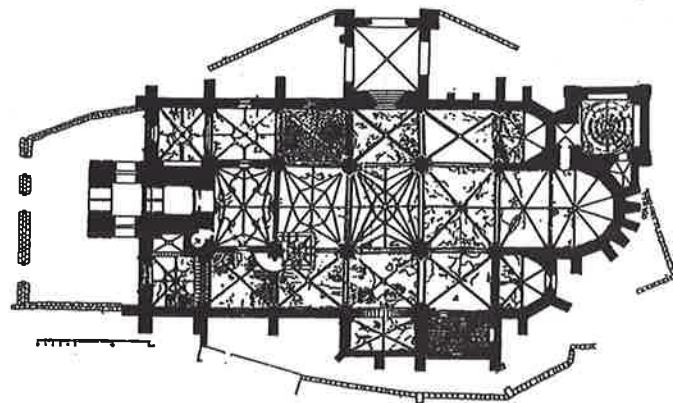
- Planta de bóvedas. Estado del deterioro en 1905.
