Diagnóstico de daños medioambientales y antropogénicos en fachadas de piedra “cantera” en inmuebles del Centro Histórico de la Ciudad de Oaxaca

Diagnosis of environmental and anthropogenic damages in stone facades "quarry" in buildings of the Historic Center of the City of Oaxaca

GÓMEZ-BARRANCO, Heidy, LÓPEZ-CALVO, Herwing Zeth, GALERA-ANDREU, Pedro Antonio, DÍAZ-PORRAS, Daniel Fernando y GARCÍA-VÁSQUEZ, C. Jaquelina

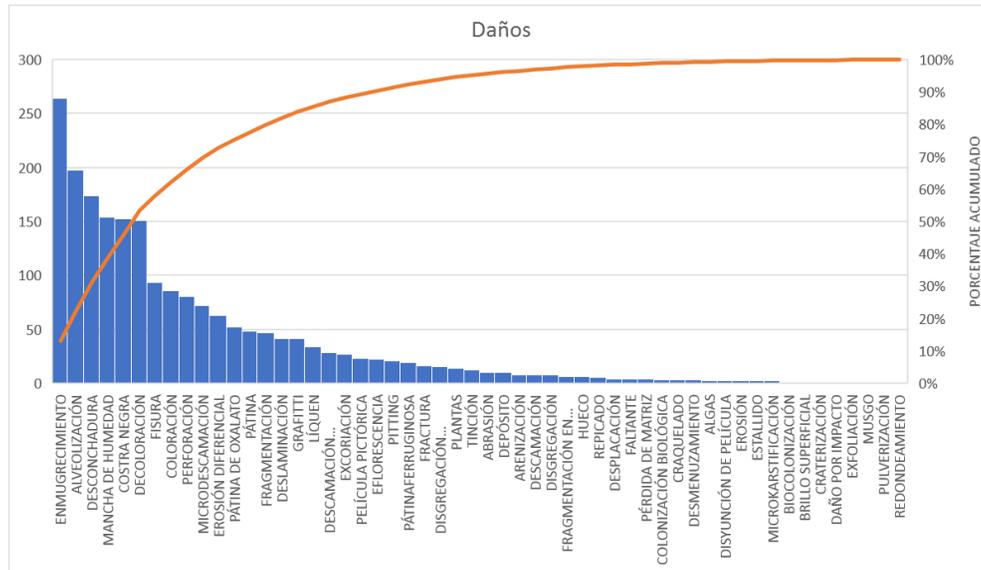
Figura 7.9 Frecuencia de daños en la piedra general

Los tipos de daños que se presentó con mayor frecuencia es el enmugrecimiento, es el daño que más prevalece en las fachadas y depende estrechamente por las orientaciones de los edificios y se encuentra de piso al rodapié de la edificación o una altura de 50 cms, seguido de la desconchadura, costra negra, fisura; los líquenes se decoloran y se adhieren fuertemente a la superficie de las piedras de la pared, algunos fachadas y columnas.

Las colonizaciones biológicas ocurren principalmente en los lados del noroeste protegidos del sol. Las alveolizaciones es el segundo tipo de daño más común que aparece como un desgaste diferencial con la formación de cavidades centimetradas en algunas columnas y piedras de pared.

Además de la decoloración casi blanca debida a líquenes, la coloración roja afecta a algunas piedras angulares. La deslaminación y las pátinas se observaron principalmente en las superficies de la orientación de oriente, sometidas a vientos secos. Estos patrones de deterioro son más dañinos para las piedras que los anteriores afectando así las fachadas. (Figura 7.9)

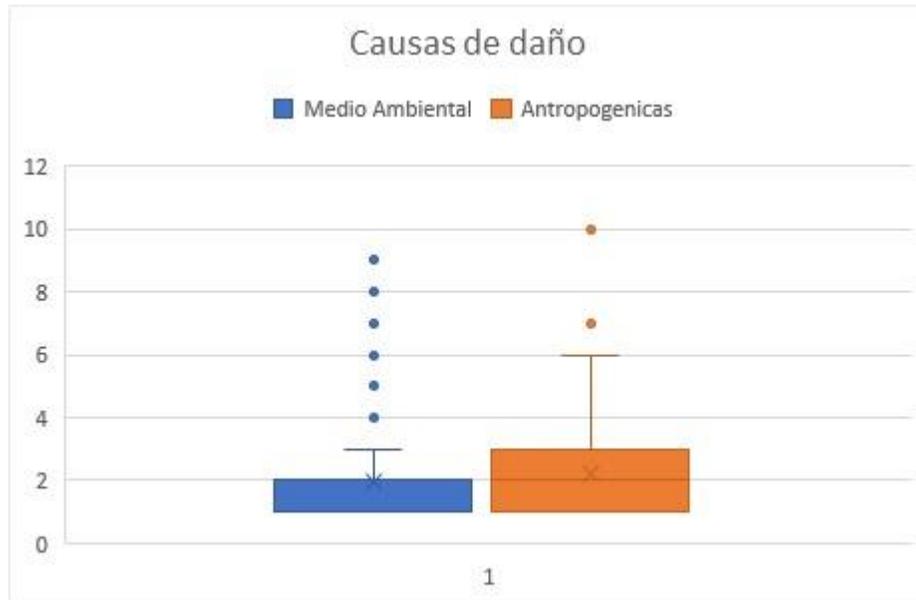
Figura 7.10 Frecuencia de daños medio ambientales y antropogénicas

Las causas de daños que se presentan con mayor frecuencia son los antropogénicos, siendo el hombre el que más daño hace a los edificios, se rechaza la hipótesis HA, siendo no menos importante los daños medios ambientales más frecuentes en las edificaciones. (ver figura 7.10).
