SECRETARÍA DEL HÁBITAT

INFORME VERIFICACIÓN DE HECHOS No 23-354
26 de julio de 2023

Radicación No.	1-2013-49866 del 16 de agosto de 2013
No. de la queja	1-2013-49866-1
Quejoso	Ricardo Adolfo Dizes Riveros
Dirección Quejoso	Carrera 91 # 148 - 28
Proyecto	Mirador de Suba
Dirección proyecto	Carrera 91 # 148 - 28
Localidad	Suba
Estrato	3
Radicación documentos	400020120128
Enajenación proyecto	19 de abril de 2012 UNIDADES # 24
Enajenador	Constructora GUIMAR SAS en liquidación
Dirección enajenador	Calle 66a # 80 - 17
No. de registro	2011066

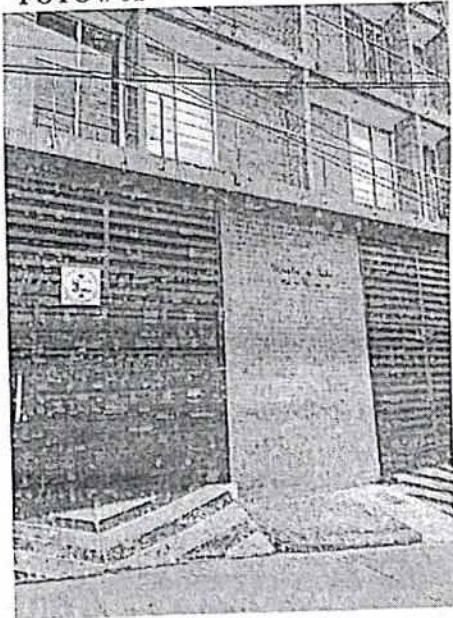
FOTO # 01

1. a). La fachada en su totalidad es en ladrillo a la vista, diferente a los planos aprobados, según los cuales, la franja central es en concreto abusardado:

En la verificación del hecho la administración informó que el enajenador nunca adelantó los trabajos de ajuste por el cambio de los materiales de la fachada, de hecho, según lo informado por la administración el enajenador no ha manifestado intención de hacer los ajustes a como fueron aprobados en los planos y en la licencia de construcción. Por este motivo se mantiene el hecho.

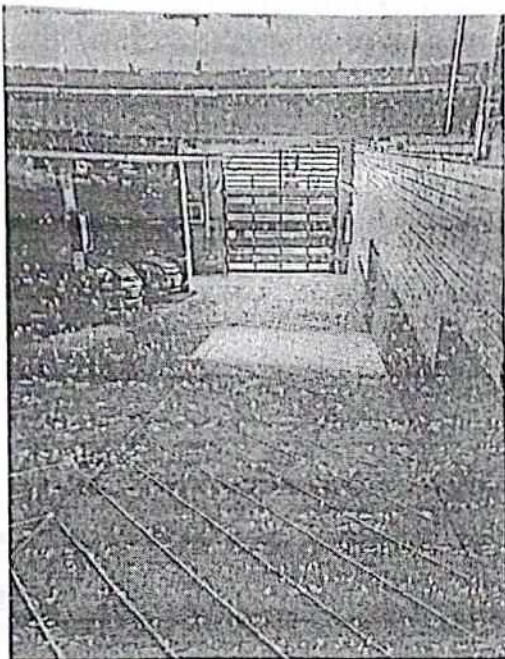
FOTO # 01

2. *b). Se suprimieron la entrada peatonal y las áreas previstas para la portería, oficina de administración, gimnasio y cuarto de basuras. En su lugar se construyó una rampa de acceso vehicular.*

Se evidencio en la visita que los cambios hechos al momento de la construcción de la edificación por parte del enajenador no han sido realizados, a la fecha no pueden ser corregidos y tampoco se ha manifestado intención alguna de adelantar las modificaciones requeridas por parte del enajenador de acuerdo con lo registrado por la administración, *por tal motivo se mantiene el hecho.*

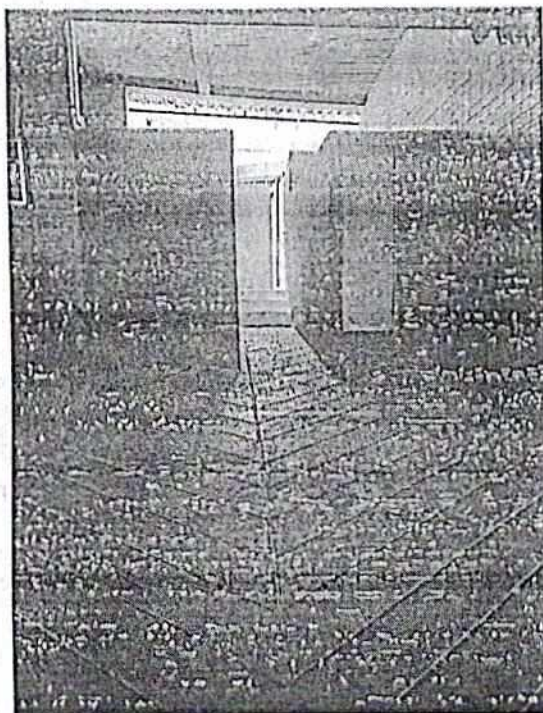
FOTO # 01

3. *c). Se reubicaron unos depósitos y se construyeron otros adicionales en el área de aislamiento posterior, en el espacio aprobado como área verde recreativa y ciclettero.*

Se pudo registrar en la visita que las obras realizadas por parte del enajenador en la parte posterior las cuales ocuparon el espacio destinado al aislamiento posterior y a los cicletteros siguen construidas y el enajenador no ha adelantado ninguna gestión de legalización de estas obras, esto de acuerdo con lo manifestado por parte de la administración, *por tal motivo se mantiene el hecho.*

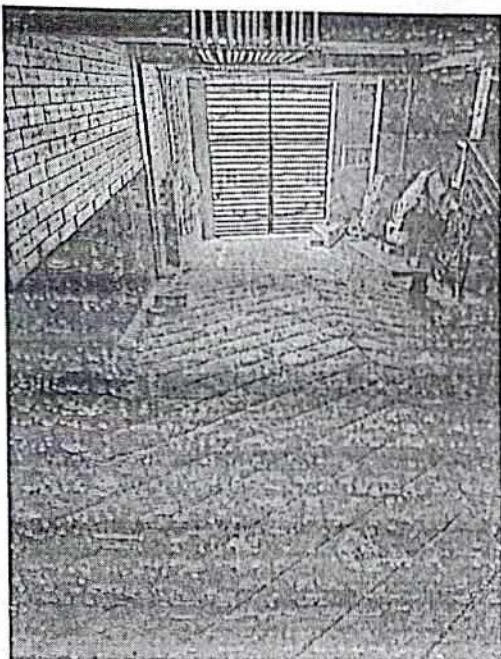
FOTO # 01

4. *d). No existe parqueadero para minusválidos. El proyectado fue remplazado por 2 asignado como parqueaderos sencillos privados*

En lo referente a los parqueaderos el enajenador no a adelantado ninguna gestión que permita resolver lo referente al cumplimiento de la norma, ya que físicamente por el área del lote y por la topografía no es posible adelantar la implementación de los parqueaderos para personas en citación de discapacidad, debido a esto se *mantiene el hecho.*

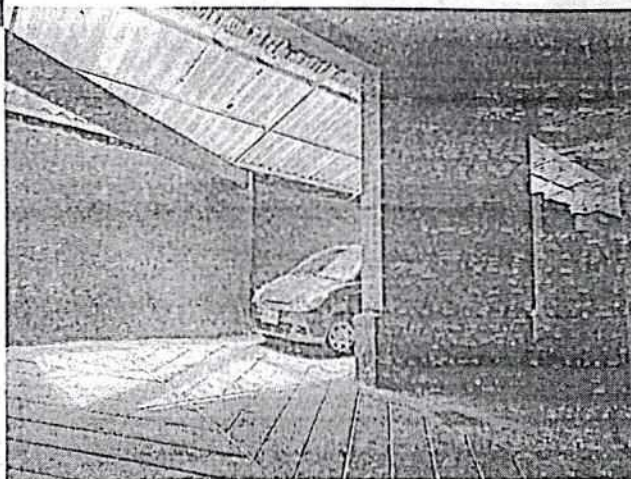
FOTO # 01

5. e). *El aislamiento posterior fue cubierto con teja plástica. Se trata de un área aprobada como área libre.*

En la visita se verifico que el aislamiento posterior tal como se describe en el hecho fue cubierto y este fue destinado a parqueaderos privados, el enajenador no ha adelantado ninguna acción tendiente a legalizar y a dar solución al hecho de acuerdo con lo descrito por la administración en la visita. *Por este motivo se mantiene el hecho.*

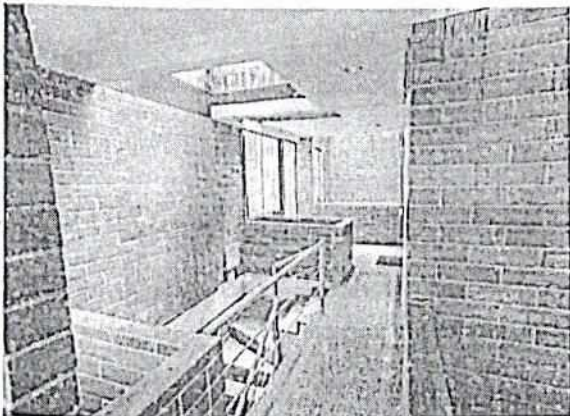
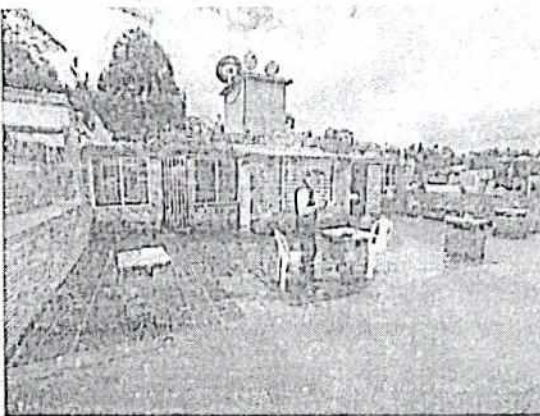
7. g). *Se modifico el punto fijo, con la construcción de un ascensor que no estaba previsto y la readecuación de las escaleras.*

Se verifico con la administración los cambios adelantados por el enajenador en lo relacionado a la ubicación del punto fijo del edificio y del ascensor los cuales se encuentran ubicados de forma diferente a los planos registrados en la curaduría, el enajenador no ha realizado ninguna gestión que permita la legalización de estas modificaciones, razón por la cual *se considera no atendido el hecho.*
