Programa de Infraestructura del Transporte (PITRA)

LM-PI-UP-PN24-2013

INSPECCIÓN DEL PASO A DESNIVEL SOBRE LA RUTA No. 17 - RUTA NACIONAL No. 23

San José, Costa Rica
02 de diciembre de 2013

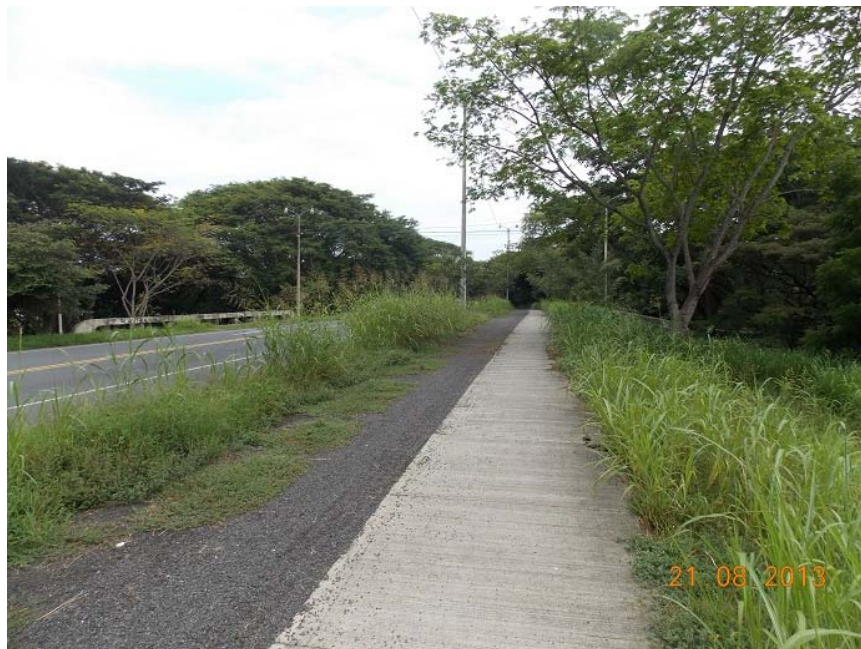
Figura B: Vista a lo largo de la línea de centro hacia el extremo sur. Nótese la presencia de una ciclovía y de vegetación.

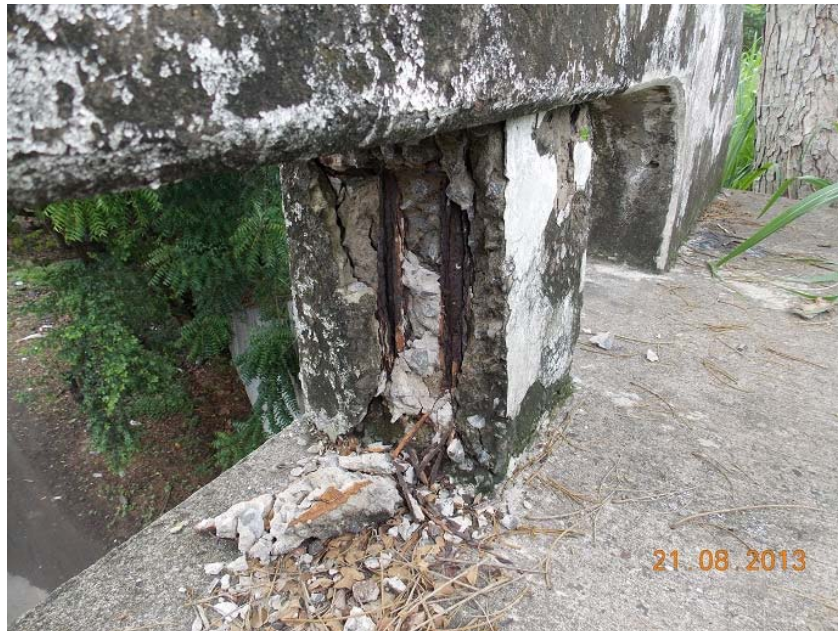
Elementos	Observaciones	Recomendaciones
2.1. Barrera vehicular en ruta No. 23	Se observó pérdida de recubrimiento y corrosión del acero de refuerzo (ver figura 1). Se observó además que la barrera vehicular no cumple con los requerimientos de una barrera TL-4 según se especifica en AASHTO LRFD 2012.	Se recomienda sustituir la barrera vehicular existente por una tipo TL-4 y evaluar la necesidad de reforzar la losa a la cual se ancla de acuerdo a los requerimientos incluidos en la <i>Especificación para el Diseño de Puentes AASHTO LRFD 2012</i> . En caso de que no sea sustituida la losa, se recomienda reforzar la barrera y determinar si la losa a la cual se ancla sigue esos mismos criterios.

Figura 1: Pérdida de recubrimiento y corrosión severa del refuerzo en barrera vehicular costado este.

1. Sustituir la barrera vehicular existente por una tipo TL-4 o reforzar la existente de acuerdo con la la *Especificación para el Diseño de Puentes AASHTO LRFD 2012*.

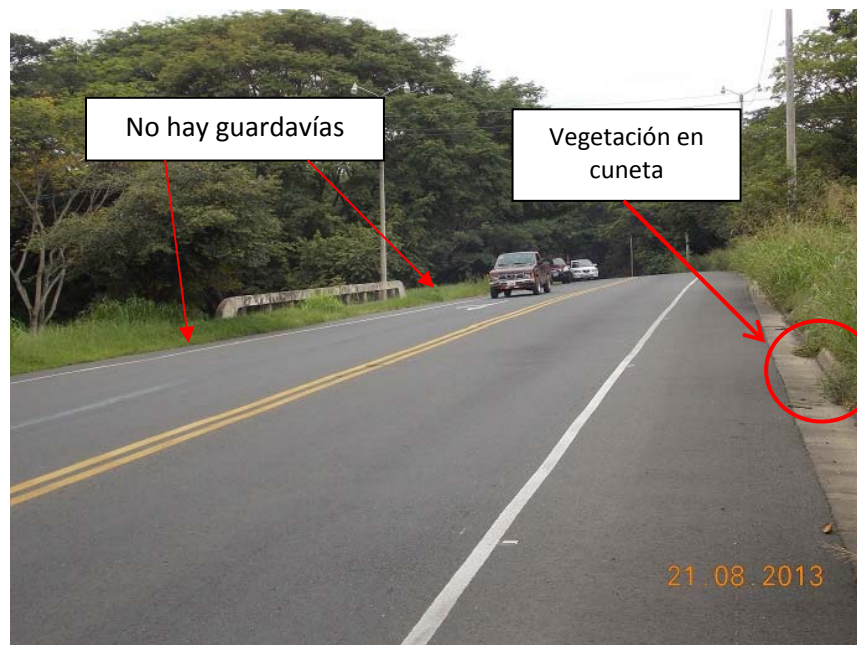
2.2. Guardavías en ruta No. 23	El paso a desnivel no contaba con guardavías en sus accesos (ver figura 2).	Colocar guardavías en los accesos adecuados para las condiciones de la ruta, debidamente anclados en un extremo a la barrera del paso a desnivel y, en el extremo opuesto, al terreno

Figura 2: Faltante de guardavías en los accesos y junta cubierta con asfalto, visto desde el acceso norte.

2. Colocar sobre el paso a desnivel guardavías en los accesos adecuados para las condiciones de la ruta, debidamente anclados a la barrera del paso a desnivel y al terreno según las recomendaciones del fabricante.

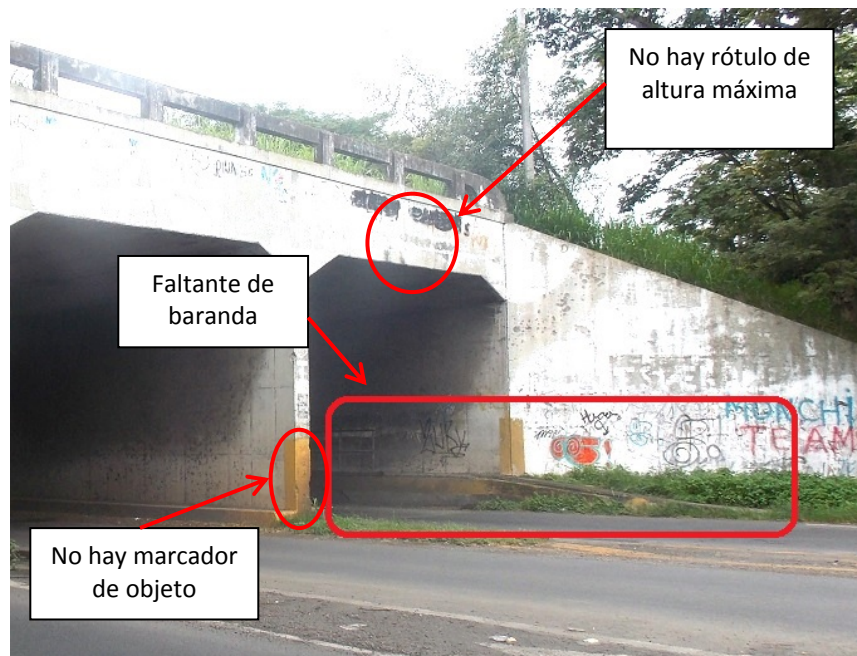
2.4. Aceras y sus accesos en ruta No. 17	<p>Había una acera entre el bastión 2 y la pila 2, con una baranda metálica incompleta (ver figura 3).</p> <p>Esta acera estaba a desnivel con respecto a la superficie de rodamiento para ofrecer protección al peatón y tenía una rampa de acceso en ambos extremos.</p>	Reponer el tramo de baranda peatonal faltante.

Figura 3: Faltante de baranda peatonal en acera junto al bastión 2. Tampoco hay marcadores de objeto frente a la pila y el bastión ni rótulo de altura máxima permitida

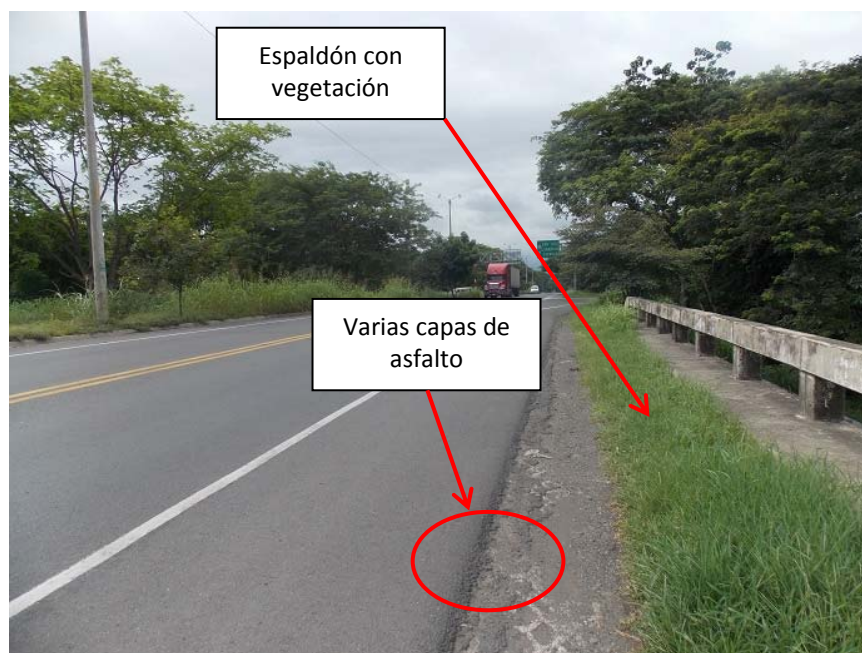
Elementos	Observaciones	Recomendaciones
3.1. Superficie de rodamiento del puente	<p>Se contaba con varias sobrecapas asfálticas (ver figura 4). La sobrecapa superior no presenta agrietamiento.</p> <p>Crecimiento abundante de vegetación sobre el puente en espaldones y junto a la acera peatonal.</p>	<p>Se recomienda eliminar de forma permanente la vegetación observada sobre la superestructura e impermeabilizar la superficie de ruedo, los espaldones, el suelo cubierto con vegetación para evitar el ingreso y la acumulación de agua en el relleno que existe sobre la cara superior de la losa del puente. Asesorarse con un profesional con conocimiento sobre métodos de impermeabilización.</p>

Figura 4: Superficie de rodamiento compuesta de varias capas de asfalto. El espaldón tiene vegetación.

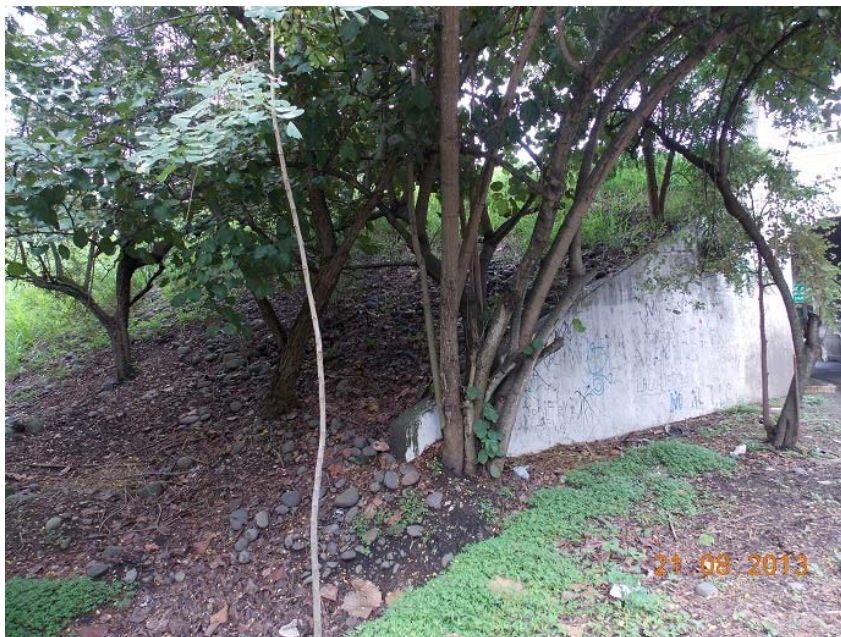
drenajes	Los accesos no contaban con un sistema de drenaje que canalizara las aguas de lluvia y evitara la erosión de los taludes (ver figura 5).	
3.5. Vibración del puente	No se percibió vibración con el paso de vehículos pesados.	Ninguna.
3.6. Cauce del río	No aplica	Ninguna.

Figura 5: Talud lateral del acceso norte al costado oeste, no cuenta con un sistema de drenaje.

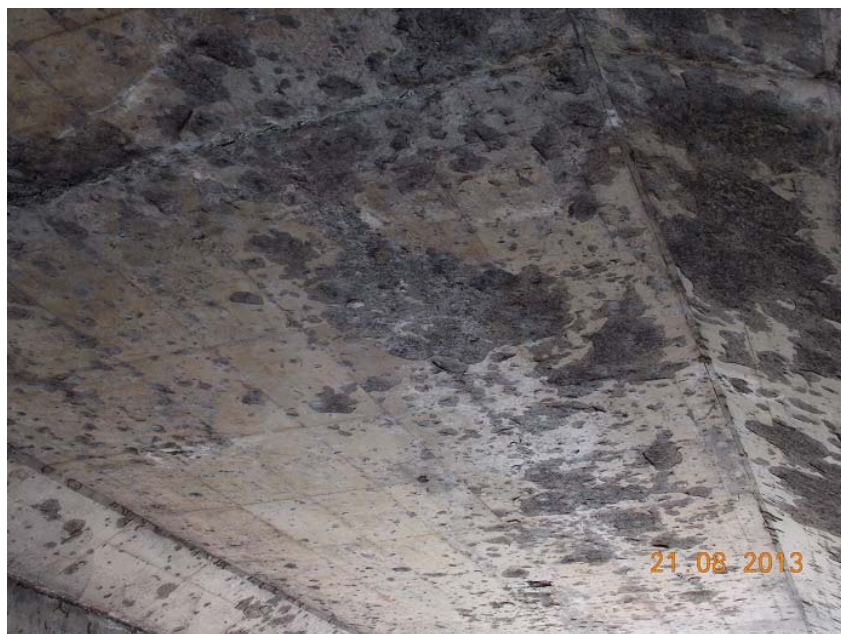
Figura 6: Deterioro del concreto en la cara inferior de la losa en tramo entre bastión 2 y pila 2 debido a filtraciones.

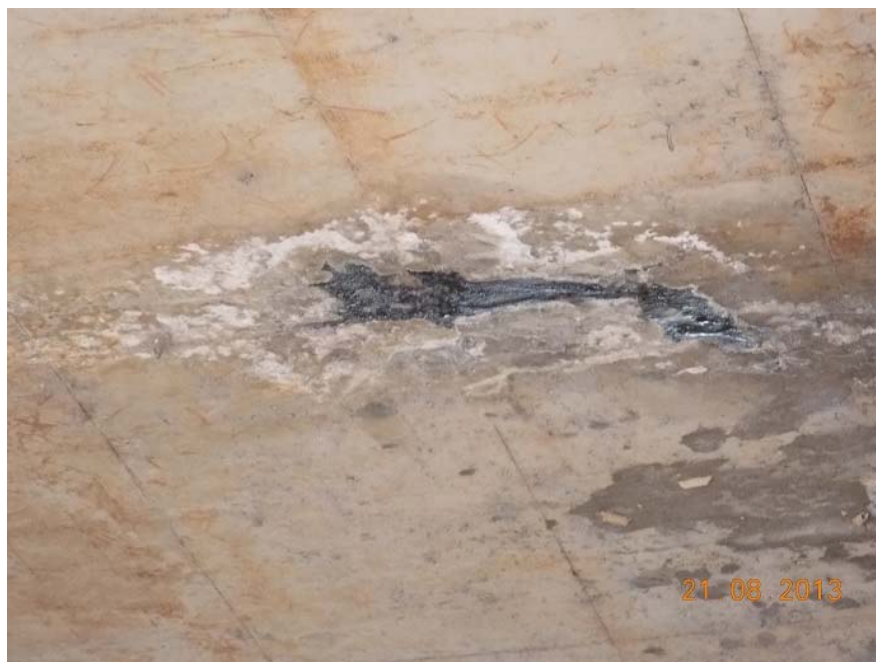
Figura 7: Eflorescencia en la cara inferior de la losa.

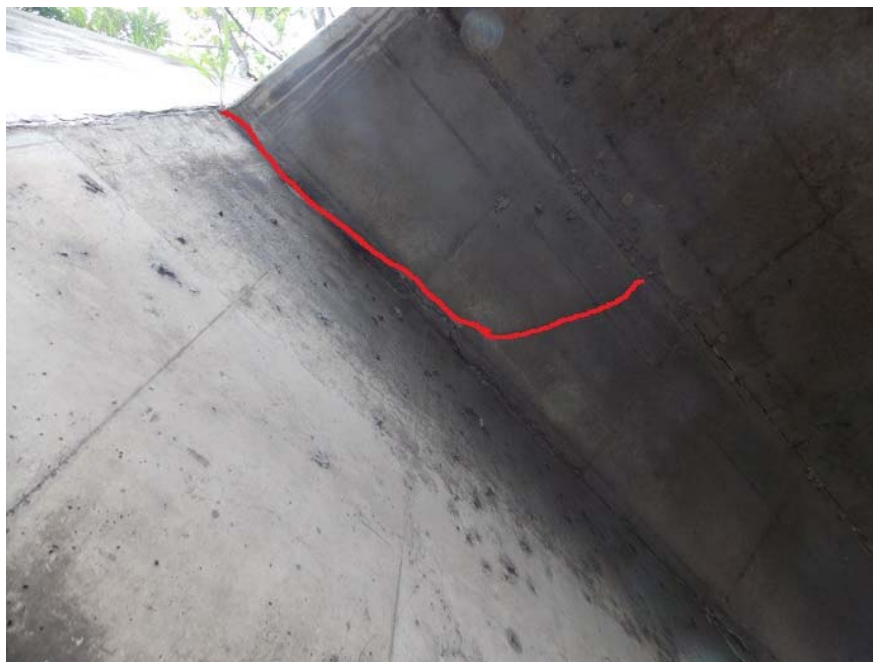
Elementos	Observaciones	Recomendaciones
5.1. Apoyos en bastiones y pilas <ul style="list-style-type: none"> • Estado del apoyo • Longitud de asiento 	<p>Se observó grietas aparentemente no estructurales en el apoyo del bastión 2 costado oeste (ver figura 8).</p>	<p>Reparar las grietas existentes con productos especializados para la reparación de concreto, siguiendo las recomendaciones del fabricante. Procurar la asesoría de un especialista. Se recomienda monitorear el daño durante la siguiente inspección.</p>

Figura 8: Grieta no estructural en el apoyo del bastión 2, costado oeste.

5.1. APOYOS EN PILAS Y BASTIONES - Estado del apoyo - Longitud de asiento	11	Se observó grietas aparentemente no estructurales en el apoyo del bastión 2 costado oeste (ver figura 8).

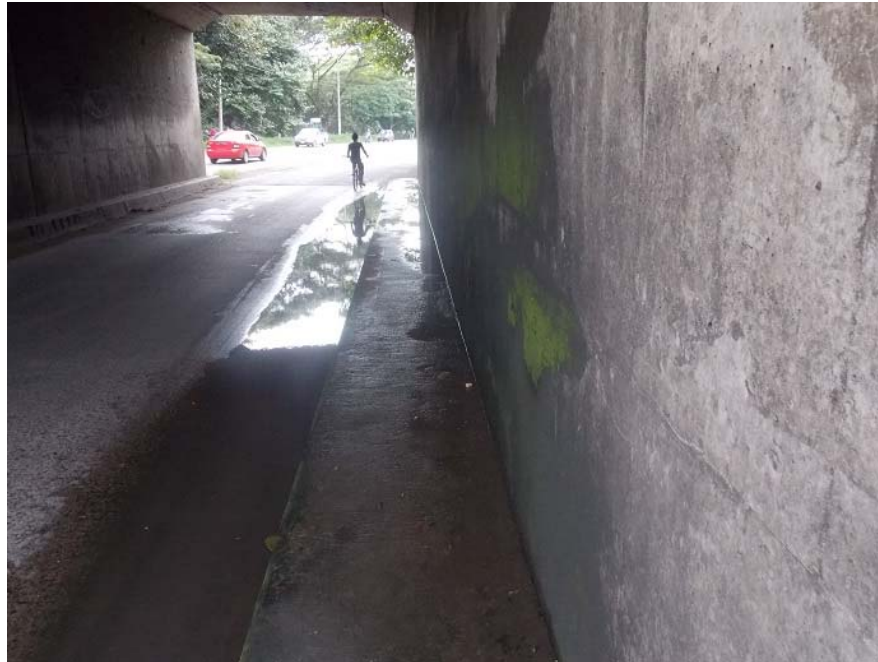
Figura 9: Humedad en el muro del bastión 1, debido a la salpicadura de agua de escorrentía acumulada en la calzada.

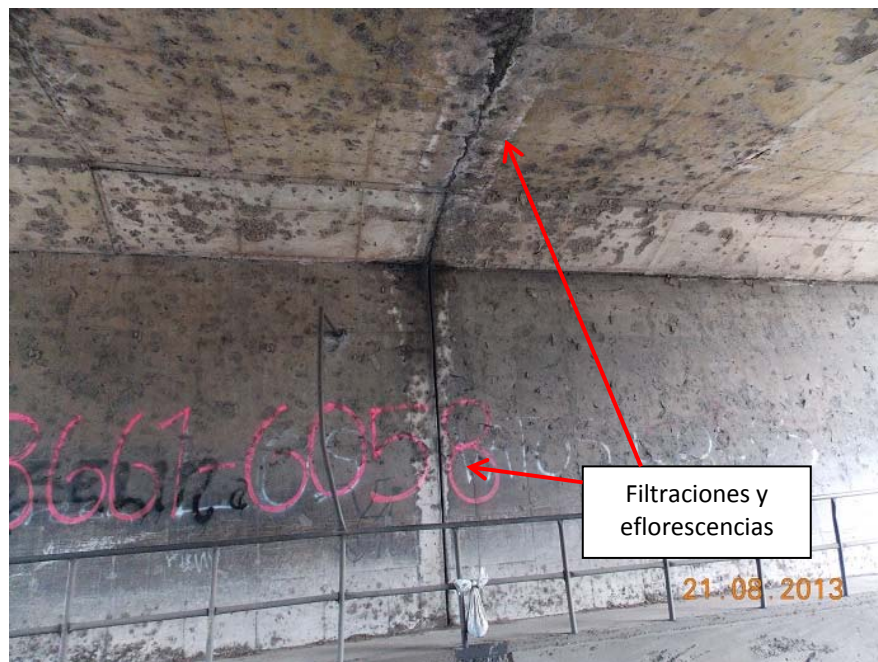
Figura 10: Filtración a través de junta vertical del muro del bastión 2. Nótese la presencia de eflorescencias tanto en el bastión como en la losa.

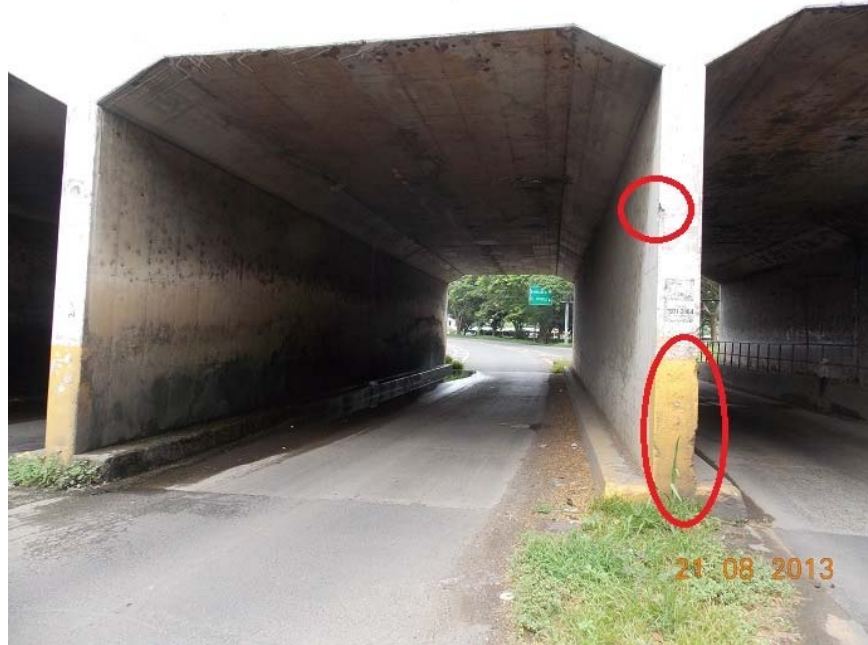
Figura 11: Desprendimiento de concreto en la pila 2 debido a impactos.

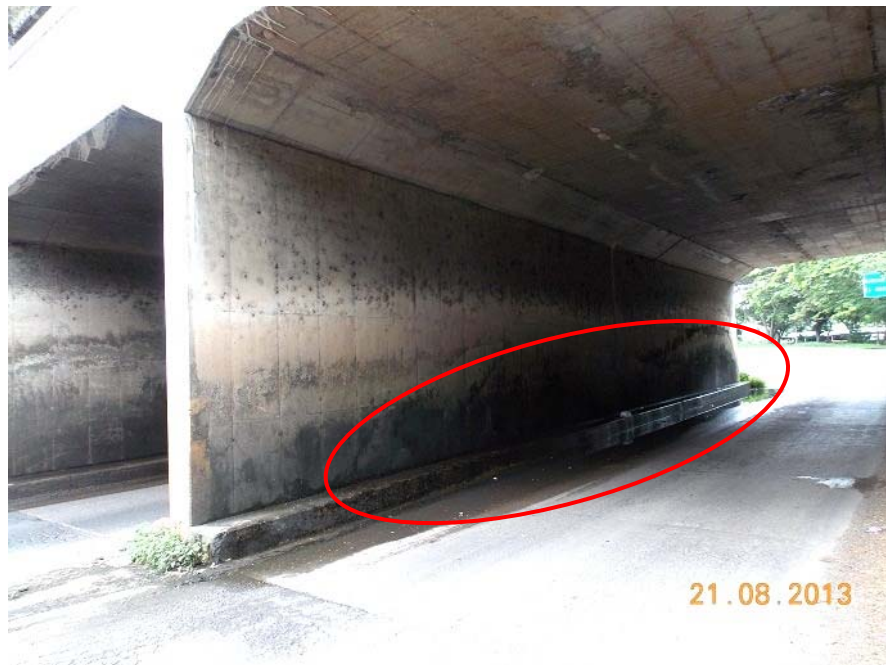
Figura 12: Acumulación de agua en la pila 1 que salpica sobre la pila por el tráfico vehicular.

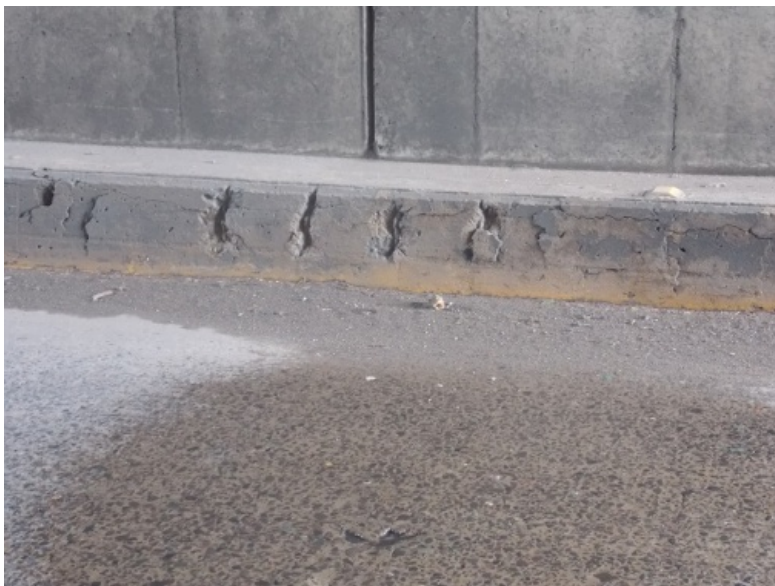
Figura 13: Desprendimiento de concreto en el bordillo de protección del muro de la pila 2, debido al aumento del volumen del refuerzo por corrosión.

5.3. TALUDES FRENTE A LOS BASTIONES	13	No aplica																
5.4. PILAS - Viga cabezal - Cuerpo de la pila	14 y 15	Se observó pérdida de concreto en las esquinas de la pila 2 debido a impactos de vehículos (ver figura 11). La pila 1 presentaba acumulación de agua de lluvia por escorrentía (ver figura 12). Esto genera que los vehículos salpiquen la pared de la pila propiciando el deterioro del concreto por estar expuesto constantemente a la humedad. El bordillo de protección de la base de la pila 2 presentaba desprendimiento de concreto por aumento de volumen del refuerzo por corrosión (ver figura 13).

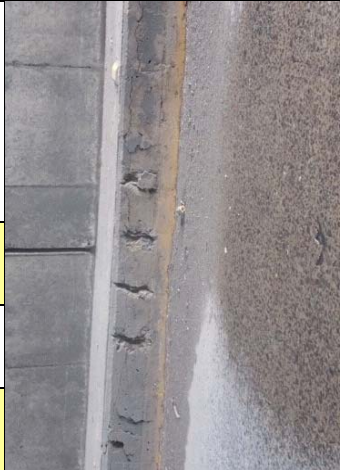
NOTA		Desprendimiento de concreto debido al aumento del volumen del refuerzo por corrosión		DIA	MES	AÑO												
																				No.	UBICACION	21	8	2013	NOTA	No.	UBICACION
