Macías-Martínez, Magdeline; Calderín-Mestre, Francisco; Ruiz-Ruiz, José María  
DIAGNÓSTICO ESTRUCTURAL DEL EDIFICIO CLUB SAN CARLOS  
Ciencia en su PC, núm. 1, enero-marzo, 2011, pp. 12-24  
Centro de Información y Gestión Tecnológica de Santiago de Cuba  
Santiago de Cuba, Cuba

## DIAGNÓSTICO ESTRUCTURAL DEL EDIFICIO CLUB SAN CARLOS

## STRUCTURAL DIAGNOSIS ON THE SAN CARLOS CLUB BUILDING

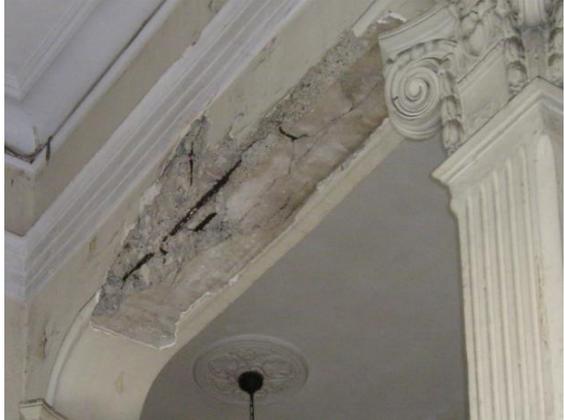
Ficha Técnica No. 1	Elemento: Vigas
<p data-bbox="386 646 824 680">Esquema de ubicación en planta</p>

<p data-bbox="386 1243 1078 1276">Lesión: Acero expuesto con presencia de corrosión.</p> <p data-bbox="386 1291 1430 1375">Posibles causas: Humedad por rotura de elementos de impermeabilización de cubierta e insuficiente recubrimiento de las armaduras de refuerzo.</p> <p data-bbox="386 1396 646 1430">Trabajos a realizar:</p> <ol data-bbox="386 1451 1511 1633" style="list-style-type: none"><li>1-Eliminar todo el material suelto.</li><li>2-Revisar nivel de daño del acero y qué por ciento de la sección se ha perdido.</li><li>3-Reforzar el elemento según esfuerzos actuantes, con la utilización de aditivos que vinculen el hormigón nuevo con el viejo.</li></ol>

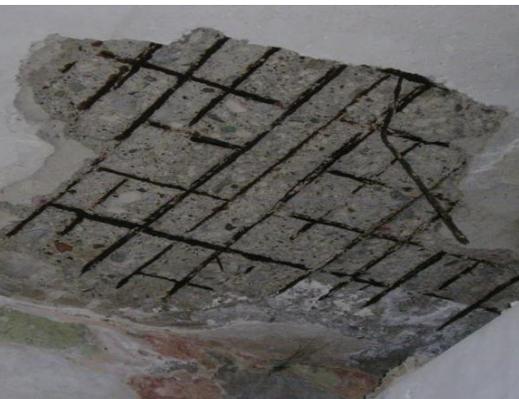
Ficha Técnica No. 2	Elemento: Losas
<p data-bbox="397 493 836 525">Esquema de ubicación en planta</p>

<p data-bbox="397 1081 982 1113">Lesión: Delaminación del acero de refuerzo.</p> <p data-bbox="397 1129 1502 1260">Posibles causas: Concentraciones de humedad por rotura de instalaciones hidrosanitarias y de iones cloruro en la masa de hormigón por la cercanía al medio marino.</p> <p data-bbox="397 1281 657 1312">Trabajos a realizar:</p> <ul data-bbox="397 1333 1258 1417" style="list-style-type: none"><li>1-Demoler losa con fallo estructural.</li><li>2-Realizar proyecto técnico ejecutivo que solucione el problema.</li></ul>
