Arquitectura y Urbanismo, vol. XXVIII, núm. 3, 2007, pp. 18-22

## LA ARMADURA DE LAZO Y CUBIERTA DE LA IGLESIA DE SANTO DOMINGO DE QUITO

### RESTAURACIÓN DE LA ARMADURA DE LAZO Y CUBIERTA DE LA IGLESIA DE SANTO DOMINGO DE QUITO

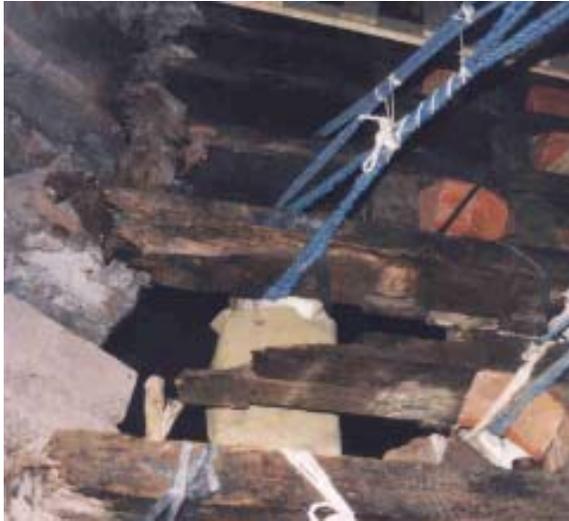
Con el transcurrir del tiempo, a causa de la falla de los elementos de impermeabilización (teja, barro y carrizo), de otras intervenciones posteriores en la edificación (cimborio del crucero), se produjeron deterioros como pudrición de cabezas y pies de pares, soleras, se han evidenciado fracturas y cambios de piezas tanto de pares como de lacería, presencia de xilófagos en general, acumulación de polvo, presencia de hollín y otros deterioros.

Deterioro de pies de pares.

codificaciones, gráficos, diagramas, análisis químicos y mecánicos de los componentes empleados en los diferentes estratos, lo que permitió que se proporcionara el tratamiento apropiado de limpieza, preservación, consolidación, realización de prótesis, complementación de secciones o partes faltantes, bloqueo de fisuras, resane y cosido de fracturas, reintegración de color, etcétera.

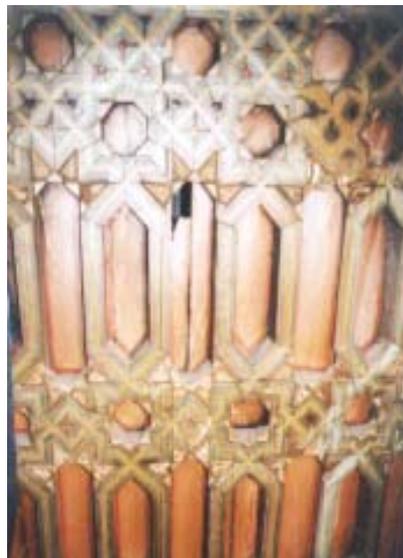
Estado de deterioros en lacerías y tablas de forro.
