Restauración en el Oratorio del Partal y la Casa de Astasio de Bracamonte, en Granada

COMPRENDER Y RESPETAR LAS INTERVENCIONES ANTERIORES

RESTAURACIÓN DEL ORATORIO DEL PARTAL Y CASA DE ASTASIO DE BRACAMONTE (GRANADA)

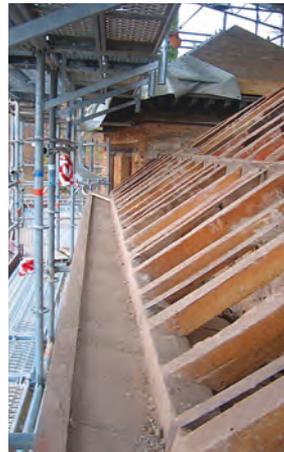
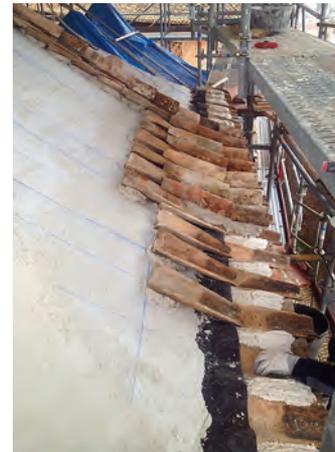
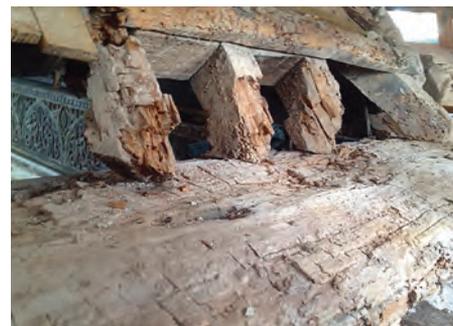
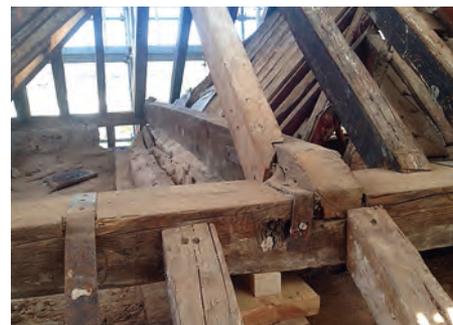
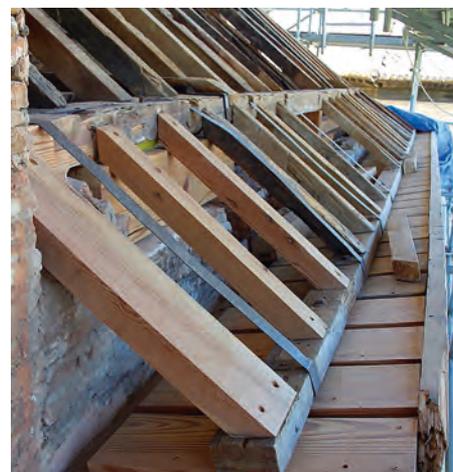
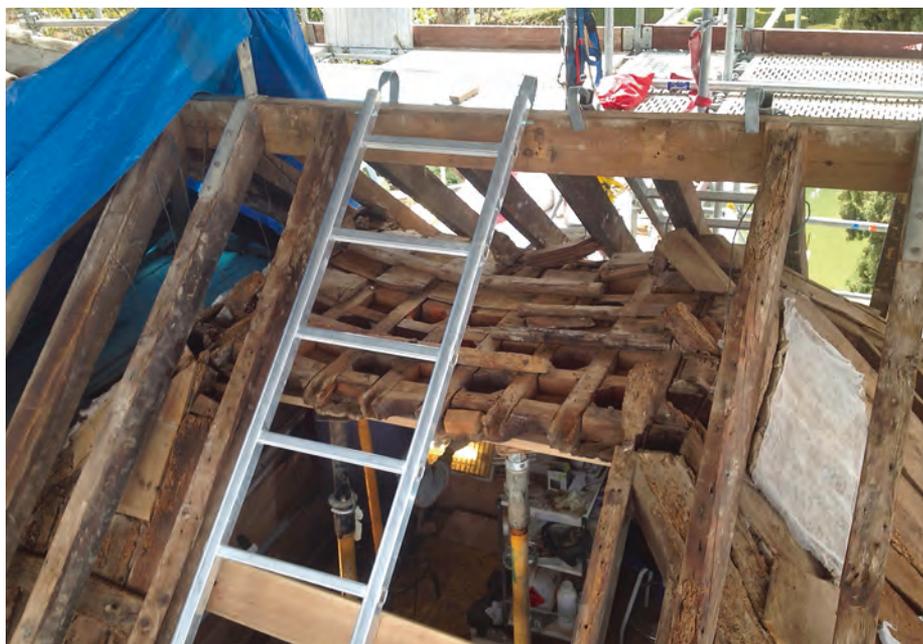
Las imágenes muestran el estado de deterioro en que se encontraban los distintos elementos de madera en las cubiertas.

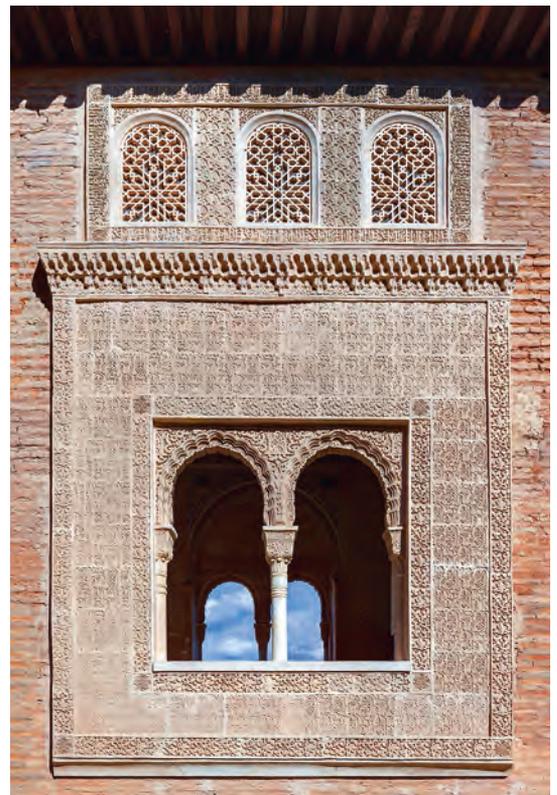
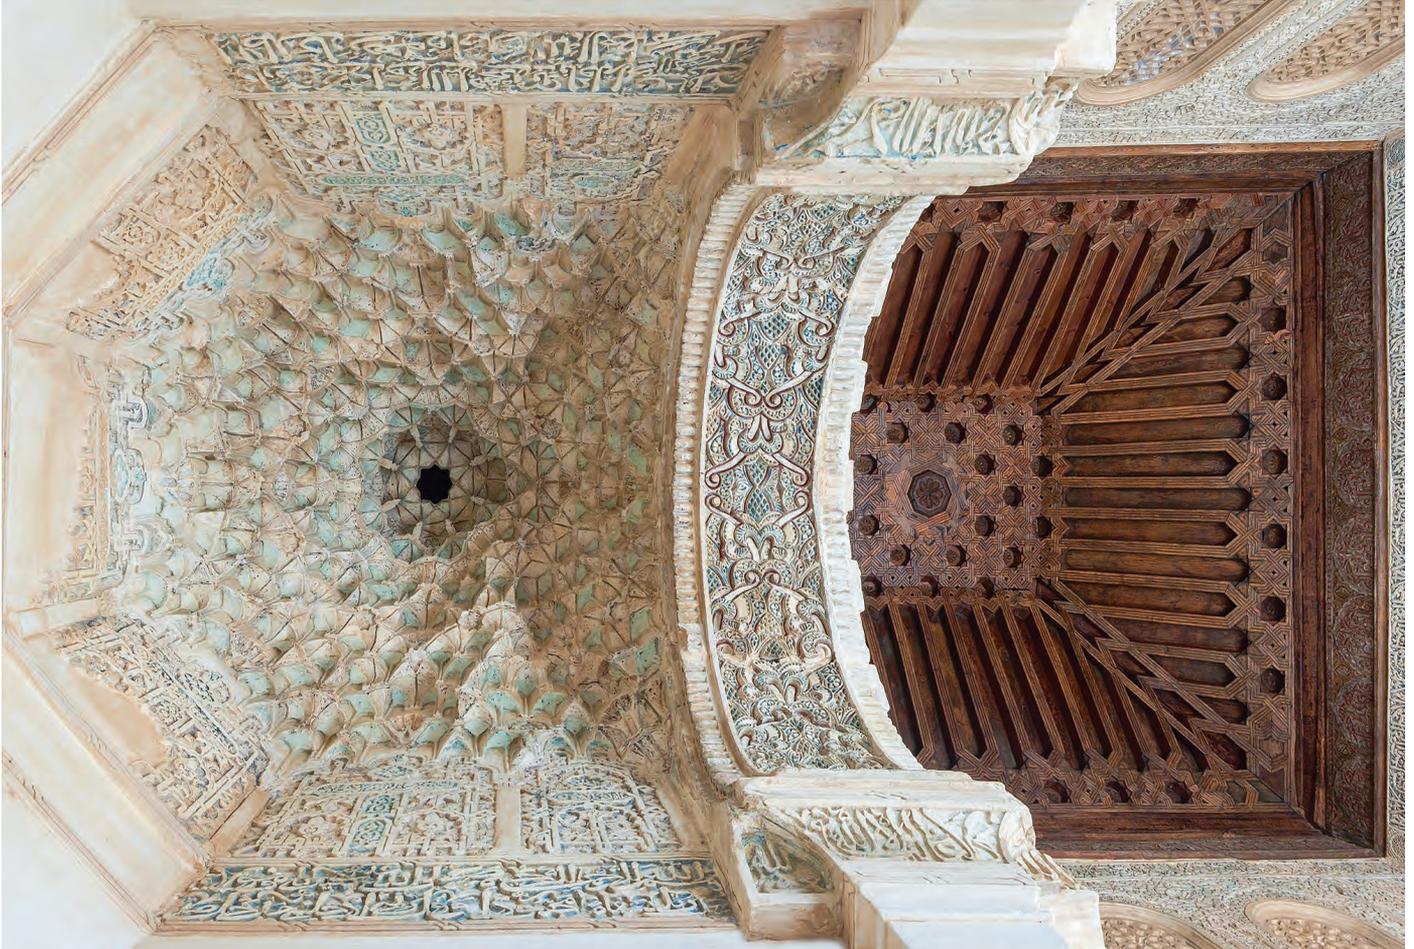
Una vez concluidos los distintos trabajos, hoy pueden admirarse los restos de la epigrafía cúfica en el alicer y los restos vegetales pintados en las tablas de las calles.
