RESTAURACION DE LOS LIENZOS “SANTA CLARA” Y “SAN FRANCISCO”

Canto González Pelayo

Conservadora/restauradora de Pintura y Escultura
cgonzalezpelayo@gmail.com

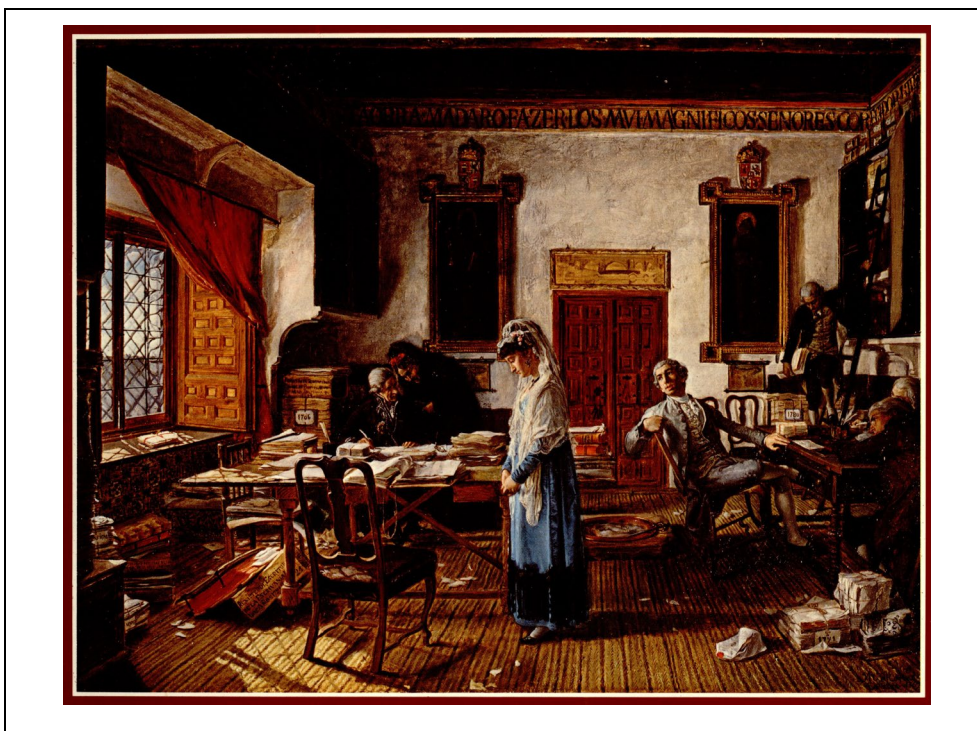
Muy posiblemente esos retratos nunca salieron de las casas consistoriales. Antonio José Díaz Fernández, en su estudio sobre este edificio, afirma que estas dos obras estuvieron “en la sala capitular baja, junto al altar de San Pedro de Alcántara”. Allí los había contemplado Parro antes de su traslado a la sala que daba acceso al Archivo. Por lo que es posible que en algún momento fueran trasladados desde la sala capitular de la galería alta a la situada en el piso inferior. En todo caso, la primera imagen de estos dos retratos con una ubicación concreta dentro de la sede municipal se la debemos al pintor Matías Moreno en su cuadro, hoy en manos privadas, titulado “Una oveja entre lobos”, que fue realizado hacia 1870. Por entonces seguían colocados en la antesala del Archivo. En la obra de Matías Moreno ya se aprecia el deterioro de los lienzos porque apenas son visibles las figuras de los retratados debido a la suciedad y a los posibles repintes. El paso del tiempo había dejado huella en estas obras.
