# REGISTRO FOTOGRÁFICO

# BLOQUE 1

<b>REGISTRO FOTOGRÁFICO</b>		<b>Ficha N° 01</b>
<b>BLOQUE 1</b>	<b>Espacio: FACHADA ESTE</b>

**Calle 68 No. 53 - 45**

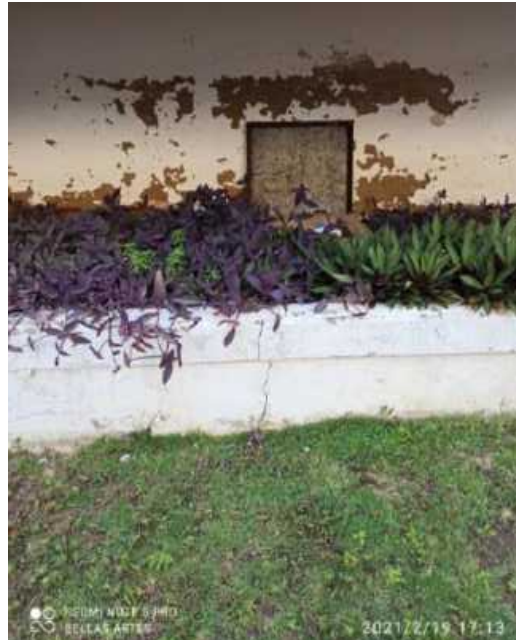
F-6. Se evidencia desprendimientos que afectan el material de acabado. Así mismo se presentan grietas y manchas de humedad por capilaridad.

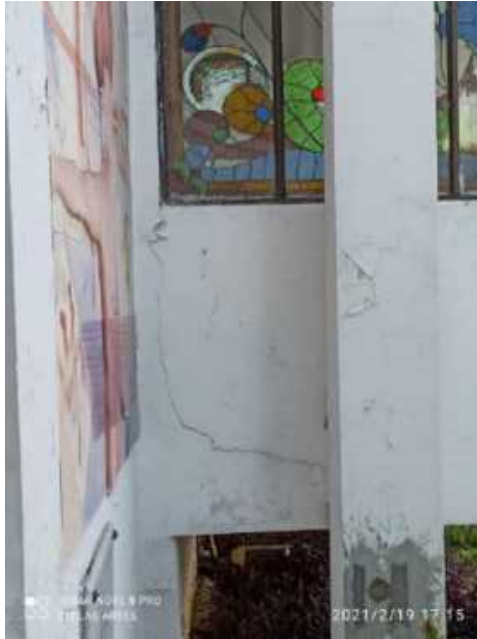
F-8. Se evidencian grietas en los muros y separación de material de acabado. Falta de mantenimiento y limpieza. Perdida de material y manchas en la superficie de elementos metálicos.

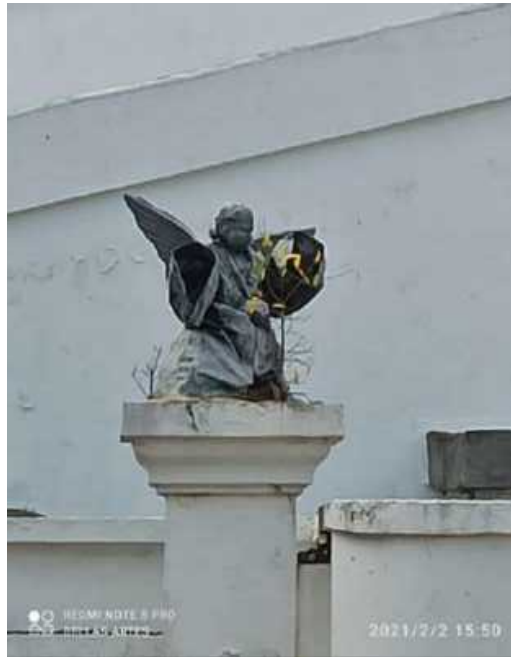
F-10. Presencia de plantas superficiales debido a la concentración de humedad, por eso mismo se presentan manchas en el capitel de la columna. La escultura se encuentra deteriorada.

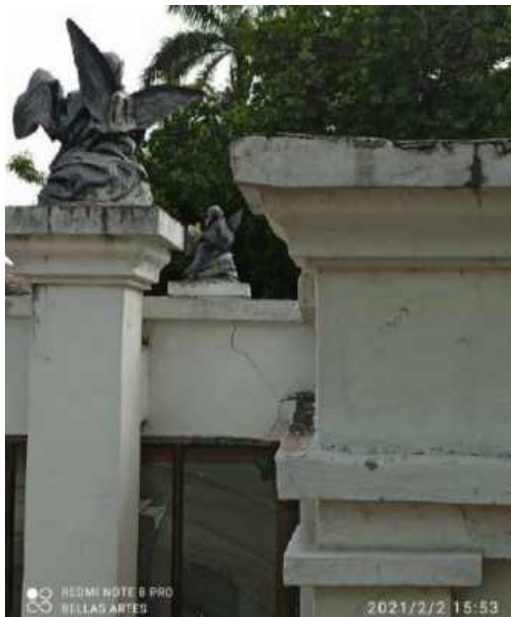
F-11 Presencia de manchas y fisuras en el capitel de la columna por concentración de humedad. Se evidencian grietas en los dinteles y pérdida de material superficial de las cornisas, sobre estas también se genera depósitos de suciedad formando escurrideros sucios. La escultura presenta un alto grado de deterioro.

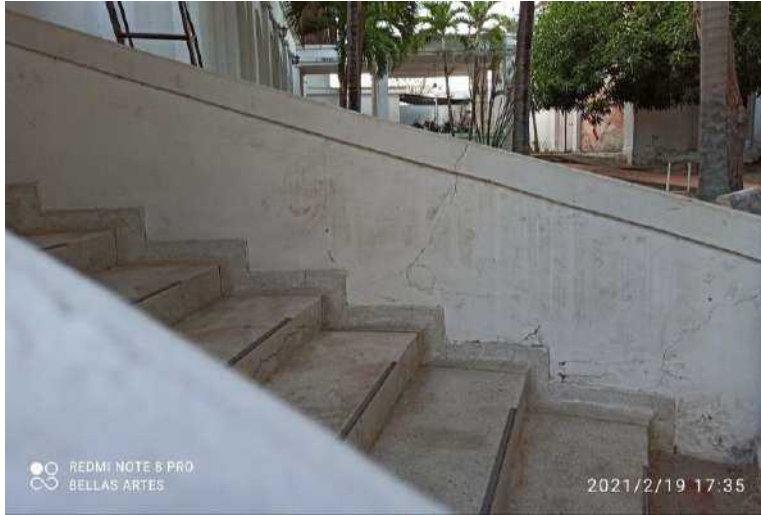
F-13. Presencia de fisuras en antepechos y grietas en la escalera. Desprendimiento de material de acabado y manchas por suciedad.

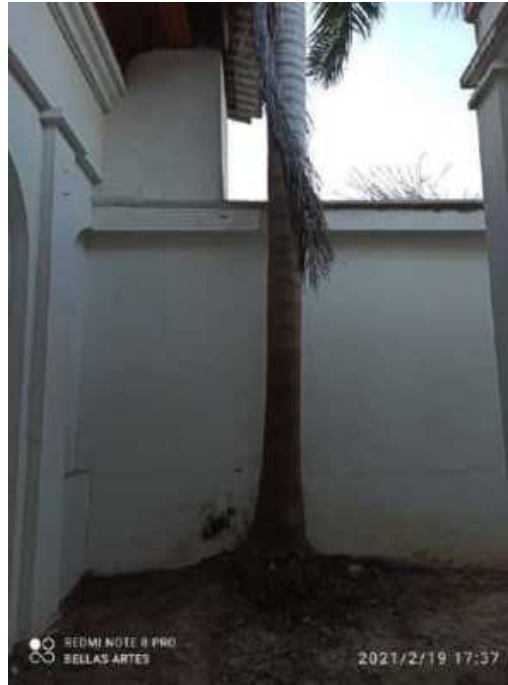
F-21. Afectación del muro a causa de la cercanía de las raíces de una de las especies arbóreas, así mismo se presenta humedad por capilaridad y desprendimiento de material de acabado. También se han generado grietas y suciedad por depósito de partículas.

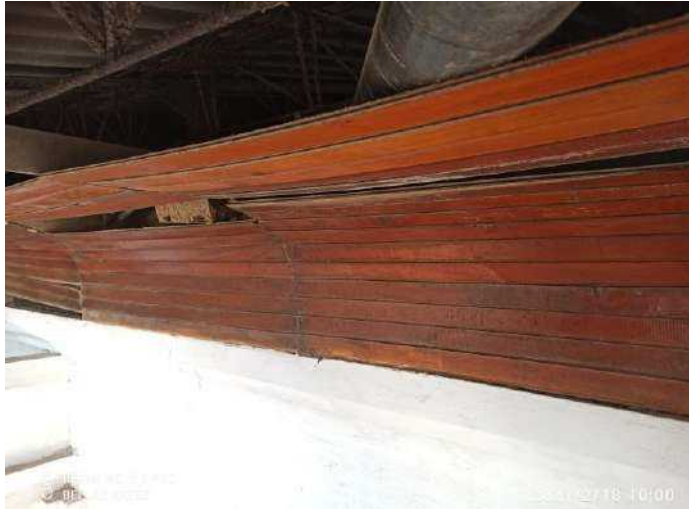
F-33. Se evidencian faltantes en el machimbre del cielo raso, así mismo se presenta deterioro de la madera por desgaste propio del material y falta de mantenimiento. Perdida de material en la superficie de los elementos metálicos.

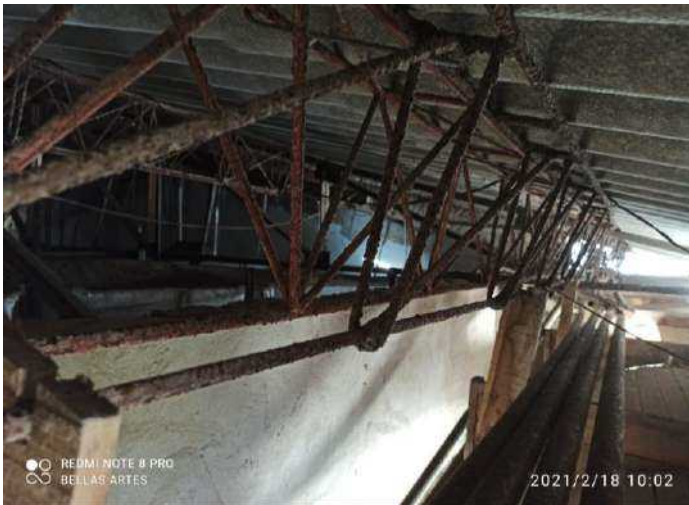
F-34. Se presenta oxidación en los elementos que conforman la estructura metálica, así mismo desprendimiento de material de acabado de muros.

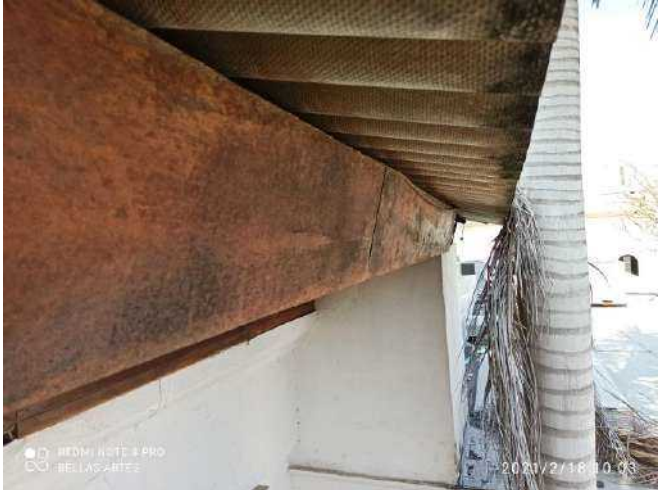
F-36. Se presenta deterioro en los elementos de madera por exposición a la intemperie. La cercanía de una de las especies vegetales amenaza la integridad del inmueble. Se observan grietas en el material de cavado de muros.

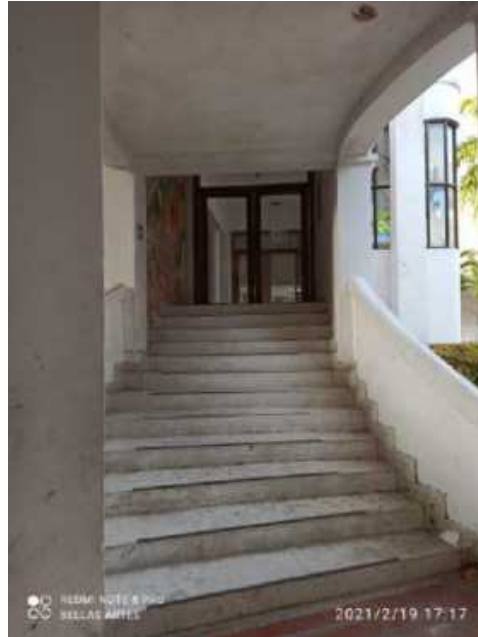
**F-43.** Presencia de humedad por empozamiento de agua en la placa superior. Se evidencian grietas en las escaleras y en los muros y vigas. Algunas de la piezas del guardaescoba se encuentran sueltas.

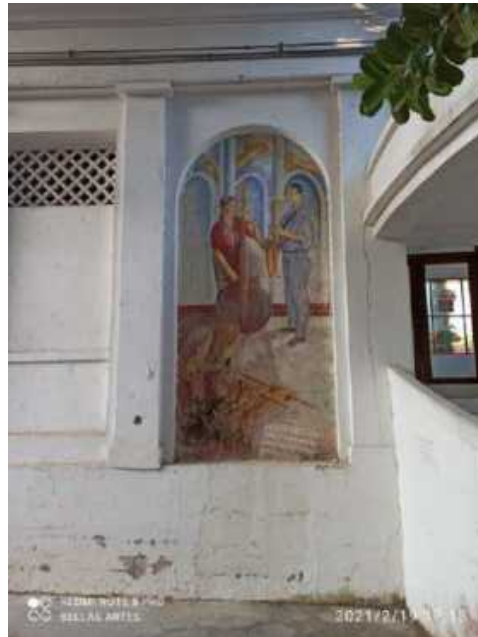
**F-44.** Presencia de grietas en columna y fisuras en muros. Desprendimiento de material de acabado de muros. Manchas de humedad capilar ascendente. Desgaste de material de piso por proceso de deterioro.

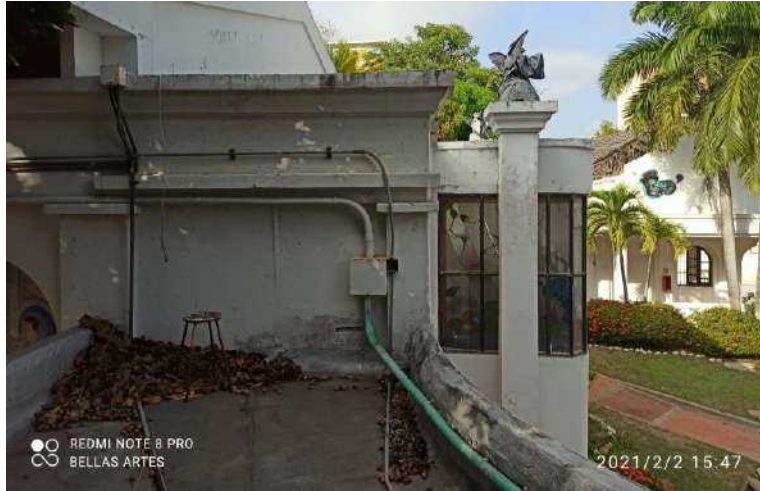
F-45. Acumulación de basura en la placa superior que protege las escaleras. Perdida de material superficial por desgaste. Deposito de partículas sobre la superficie exterior generando escurrideros sucios. Deterioro de acabados de muros debido a la exposición a la intemperie.

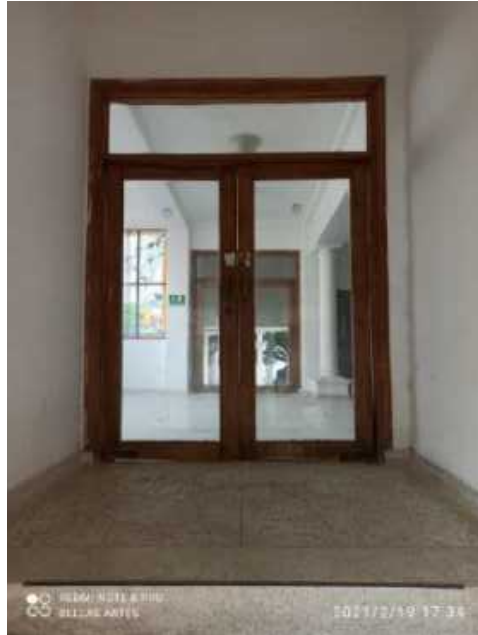
**F-47.** Se evidencian manchas en acabado de pisos. Carencia de mantenimiento y desprendimiento de acabados de muros y acumulación de partículas que generan suciedad. Deterioro y desgaste en la carpintería.

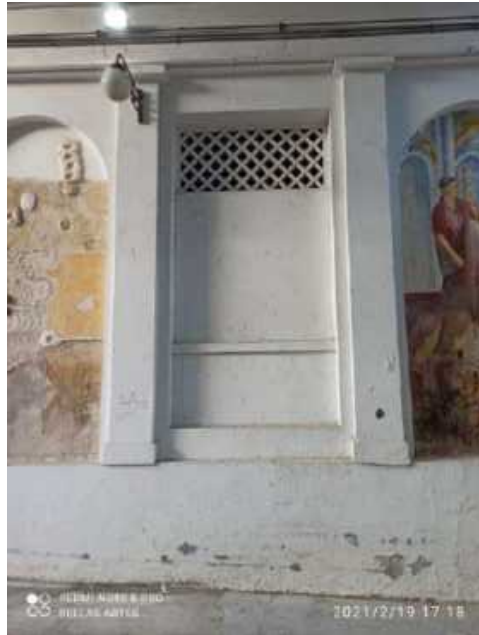
**F-49.** Presencial de humedad capilar ascendente, esto sumado a la exposición a la intemperie y los cambios de temperatura ha generado desprendimiento de material de acabado. Acumulación de partículas en suspensión sobre la fachada lo que genera escurrideros sucios.

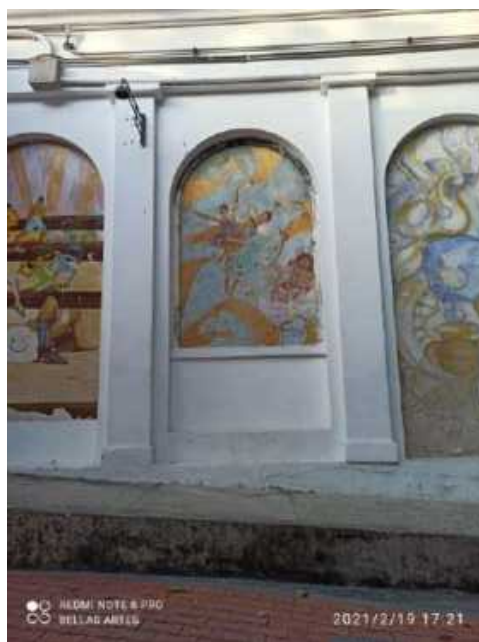
**F-50.** La localización de tubería sobre la afecta, afecta significativamente la estética del inmueble. Se evidencia humedad por capilaridad y desprendimiento de acabados de muros. Los murales se encuentran deteriorados.

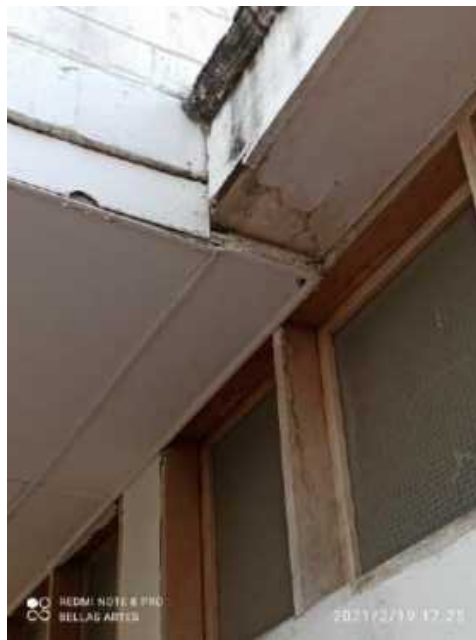
F-58. Se evidencian desprendimiento de material de acabado de cielo raso. En la carpintería se observan manchas de humedad y deterioro por desgaste propio de material y falta de mantenimiento

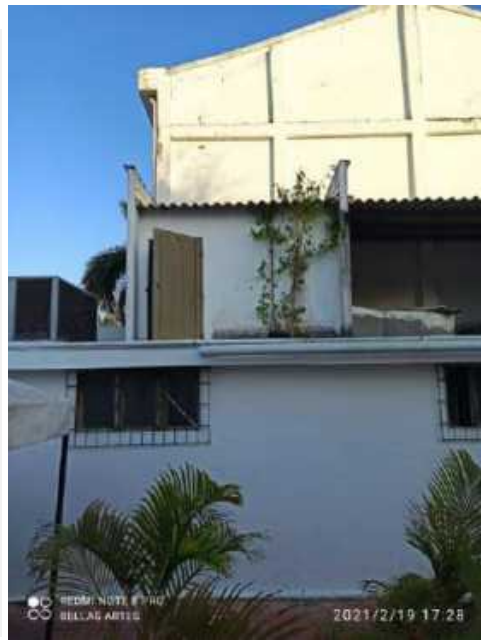
**F-65.** Debido a la exposición a la intemperie y empozamiento de aguas lluvias se ha generado humedad, a su vez moho y presencia de plantas superficiales. Se presenta desprendimiento de material de acabado y depósitos de partículas superficiales. Pérdida de material en elementos metálicos y deterioro en la carpintería de madera por exposición a condiciones climáticas.

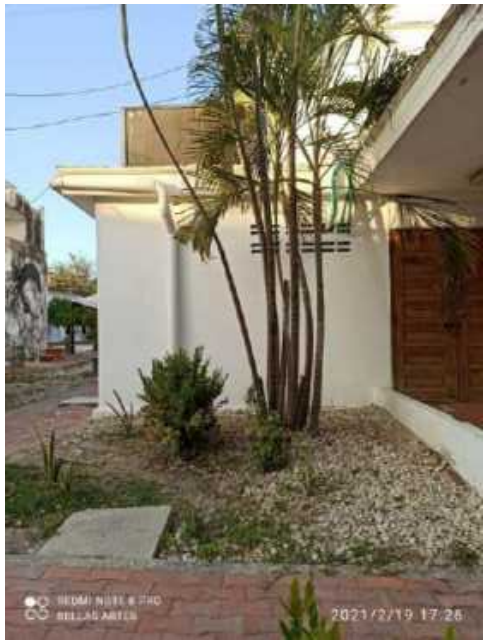
**F-69.** Se evidencian desprendimiento de material de acabado de cielo raso. En la carpintería se observan manchas de humedad y deterioro por desgaste propio de material y falta de mantenimiento

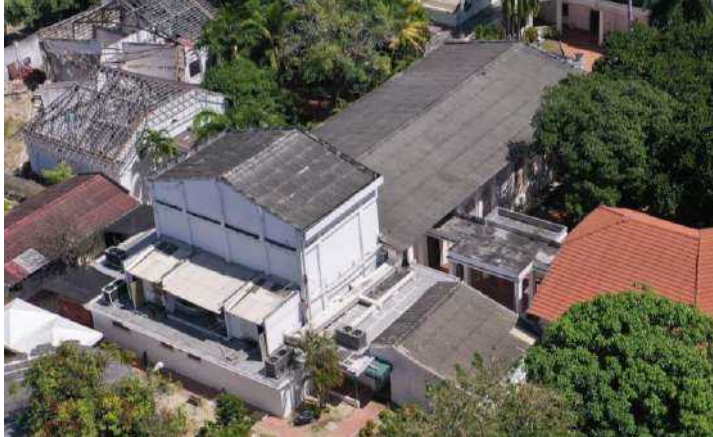
F-70. Se presenta deterioro por desgaste propio del material, falta de mantenimiento y exposición a cambio bruscos de temperatura de los elementos conformantes de las cubiertas a dos aguas.

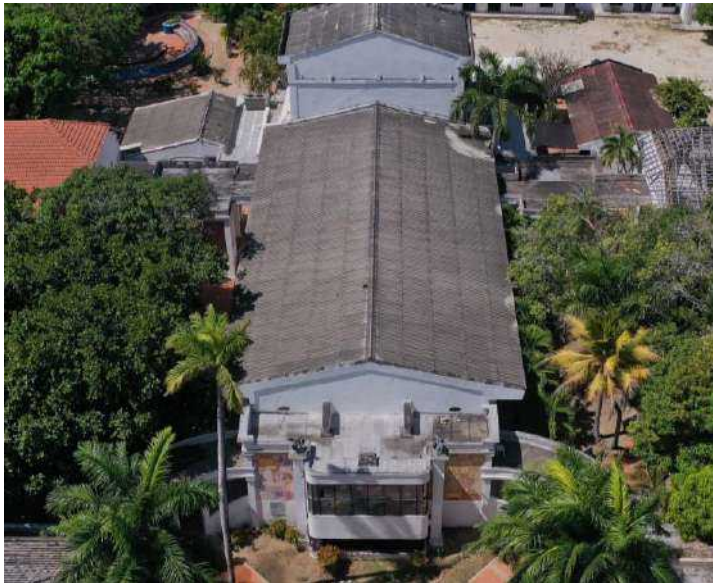
F-71. Así mismo en las placas se presentan manchas de humedad por empozamiento de aguas lluvias y acumulación de residuos.

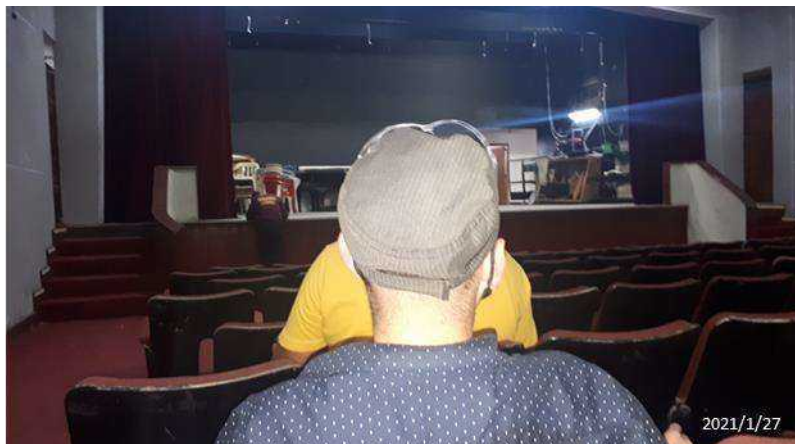
F-74. Se realizó un ejercicio rápido para determinar la isóptica del teatro y se evidencia la deficiente visibilidad desde la gradería hacia el escenario.

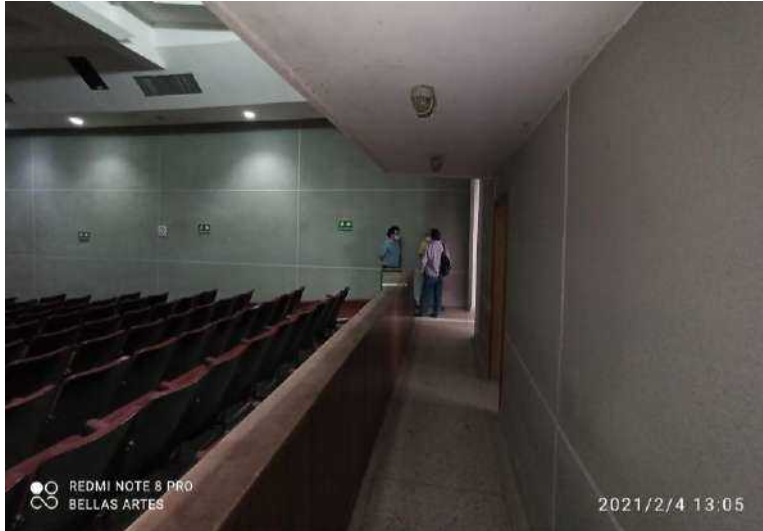
F-76. Se observa deterioro en los elementos de madera por desgaste propio del material y falta de mantenimiento. Se presentan fisuras en material de acabado de cielo rasos y muros.

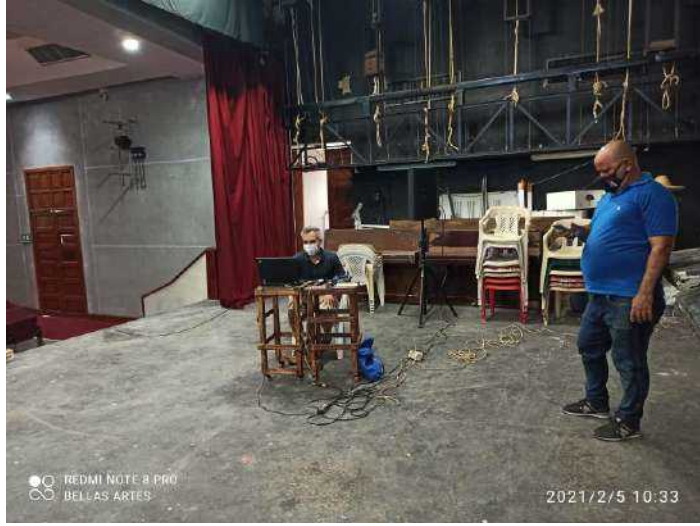
F-81. Se observa un alto grado de deterioro en el piso del escenario por pérdida de material superficial debido al roce constante y a la ausencia de mantenimiento periódico.

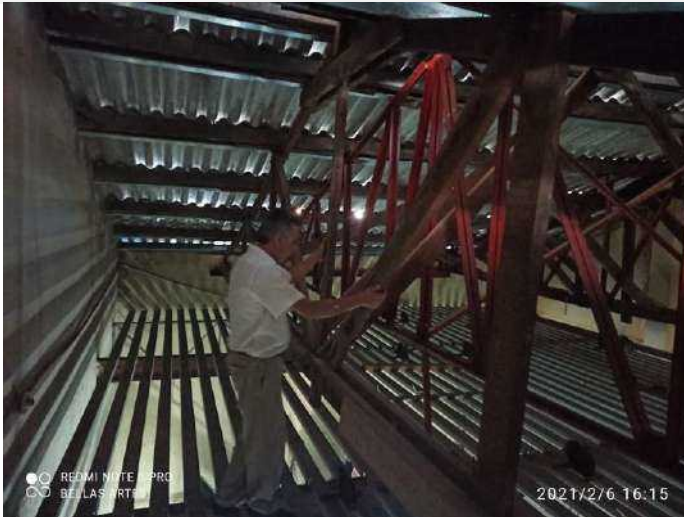
F-85. La parrilla esta conformada por una serie de perfiles metálicos apoyados en vigas de acero, estos perfiles presentan deficiencia en su comportamiento estructural, debido a que se flectan con el peso de la carga viva.

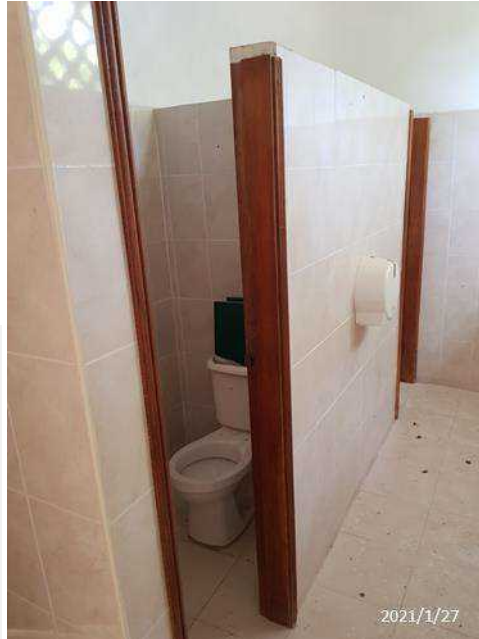
F-92. Se presentan fisuras en muros. Manchas y suciedad en enchapes de muchos, desgaste en enchape de pisos. La carpintería de madera se encuentra deteriorada. Falta de mantenimiento.

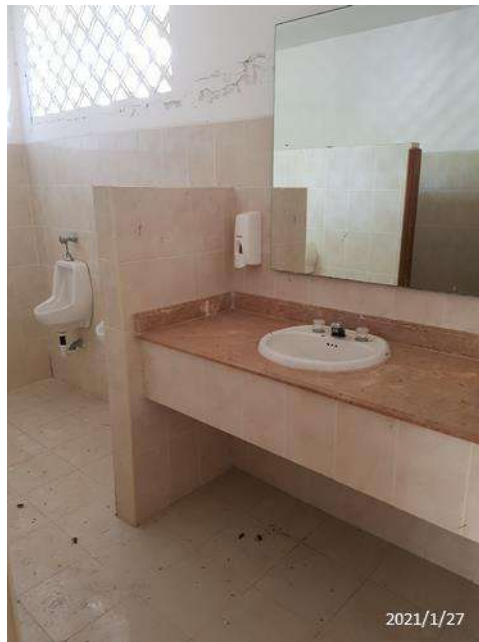
F-93. Se evidencia humedad y desprendimiento de material de acabado de los muros que dan hacia el exterior del inmueble. Manchas y suciedad en enchapes de muros y pisos y porcelanas sanitarias.

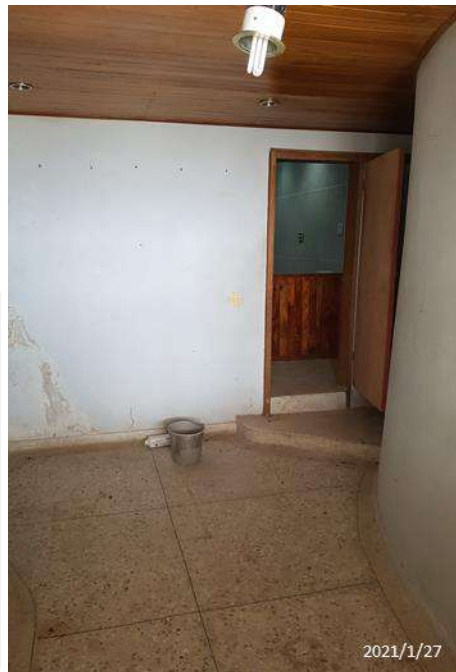
F-95. Presencia de grietas en los muros, desprendimiento de acabados, manchas en los pisos. Se evidencian humedades principalmente en la parte inferior de los muros. Falta de mantenimiento. Desgaste en la carpintería de madera.

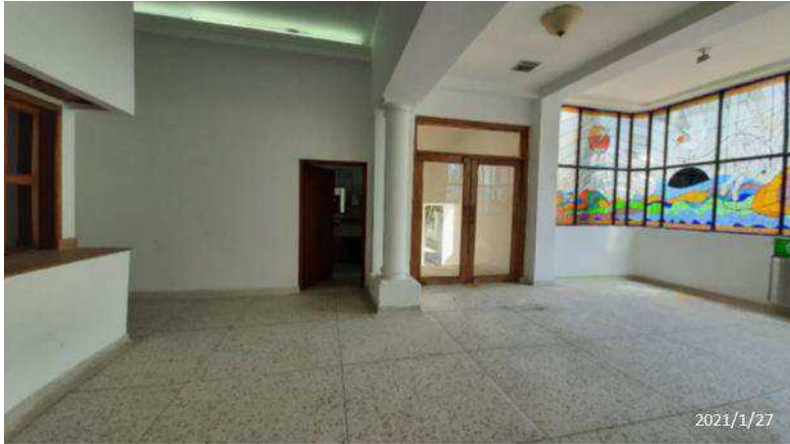
F-96. En este espacio destinado como hall de acceso a la taquilla, baños y auditorio, se presentan grietas en los muros y en la placa superior de este espacio.

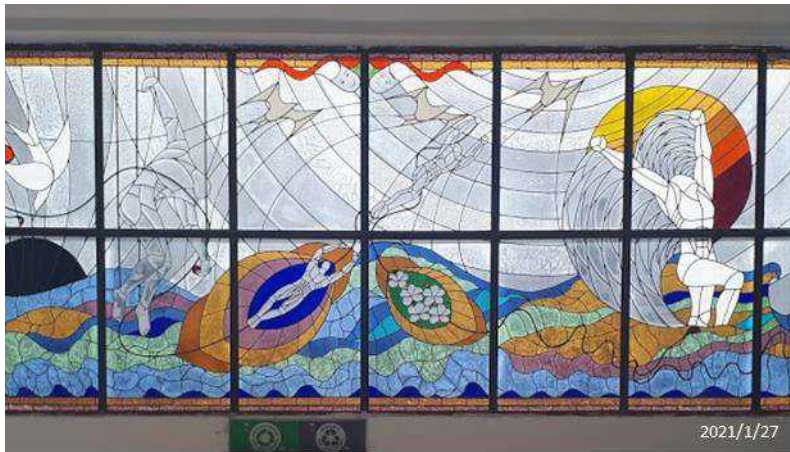
F-97. El vitral fue realizado en 1994 por la Arq. Zulma Buendía, requiere mantenimiento. Se evidencia desprendimiento en los materiales de acabado y humedades en los muros exteriores. Presencia de suciedad por falta de mantenimiento.

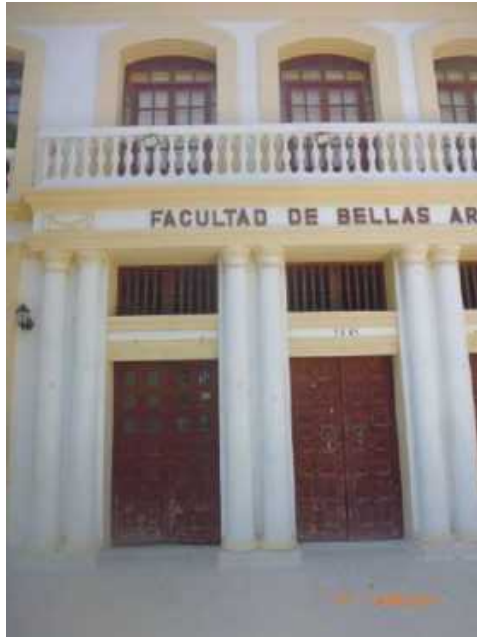
**F-4.** Se evidencia deterioro de la carpintería de madera por desgaste propio del material y falta de mantenimiento. Desprendimiento de material de acabado de columnas y muros.

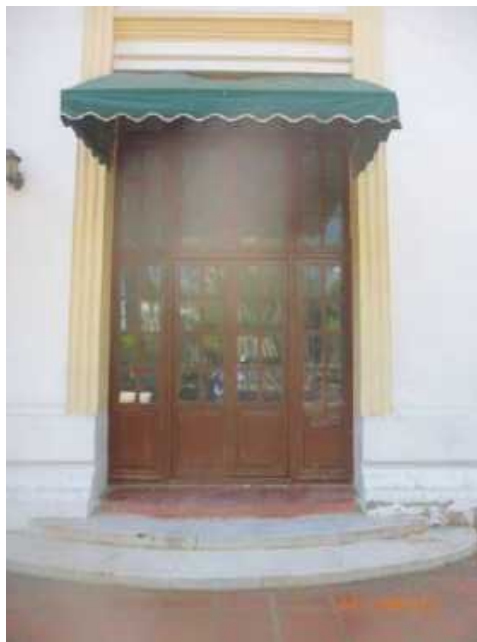
**F-5.** Se observan grietas en escalones de acceso al inmueble y desgaste en material de acabado de pisos. Desprendimiento de material de acabado por humedad capilar ascendente. La carpintería en madera se encuentra deteriorada.

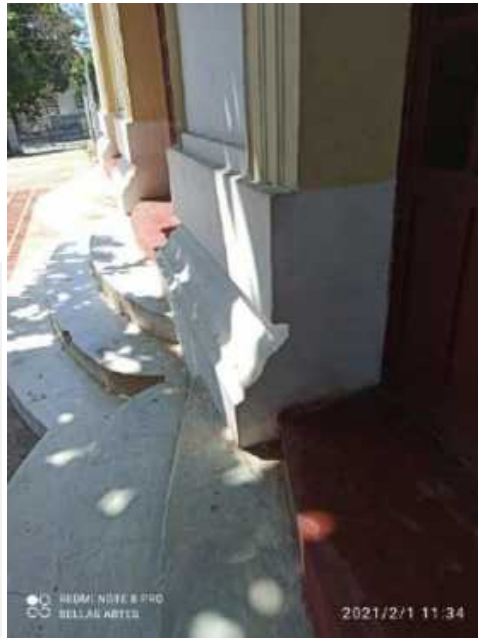
**F-7.** Se evidencia humedad por capilaridad ascendente. Grietas en escalones de acceso al inmueble. Desprendimiento de material de acabado de muros. Deterioro de pisos. Se evidencia presencia de plantas superficiales.

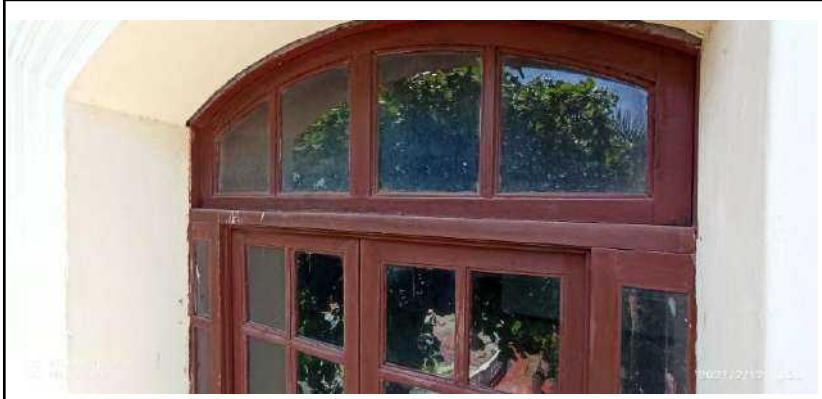
F-14. La carpintería se encuentra deteriorada, por desgaste propio del material y falta de mantenimiento periódico. Se evidencia suciedad en elemento de madera y en vidrios.

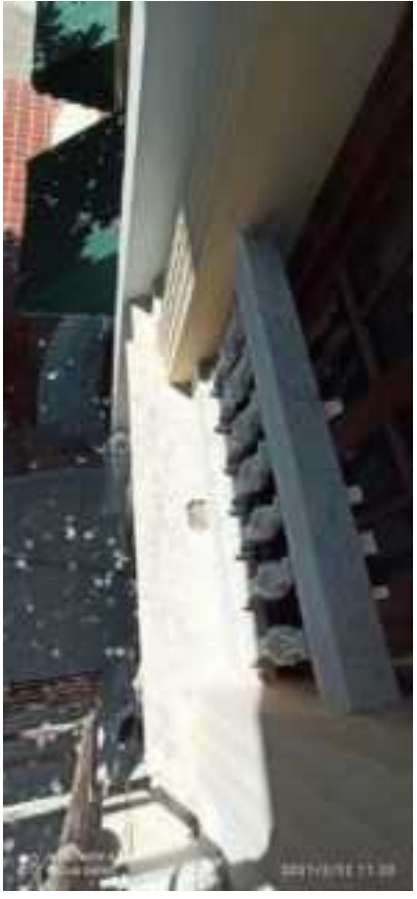
F-15. Se evidencia desprendimiento de material de recubrimiento. Manchas de moho por humedad, dada la exposición de elemento a la intemperie y el depósito de partículas sobre las superficie exterior.

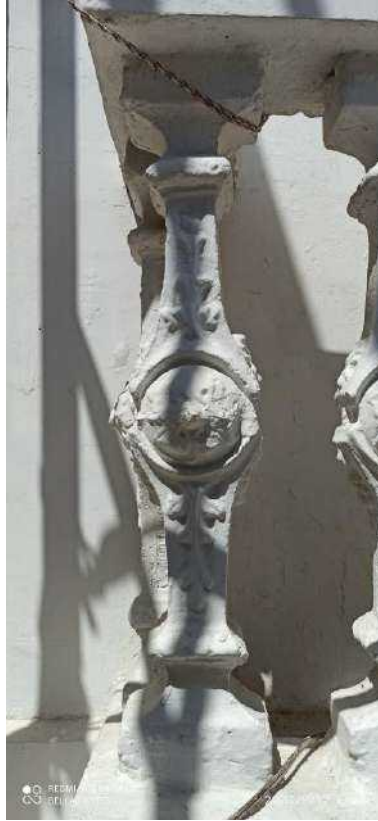
**F-17.** Se observa pérdida de material superficial en los balaustres, deterioro en los mismos por exposición a la intemperie, acumulación de partículas de suciedad y falta de mantenimiento. Se evidencian fisuras en material de acabados de muros.

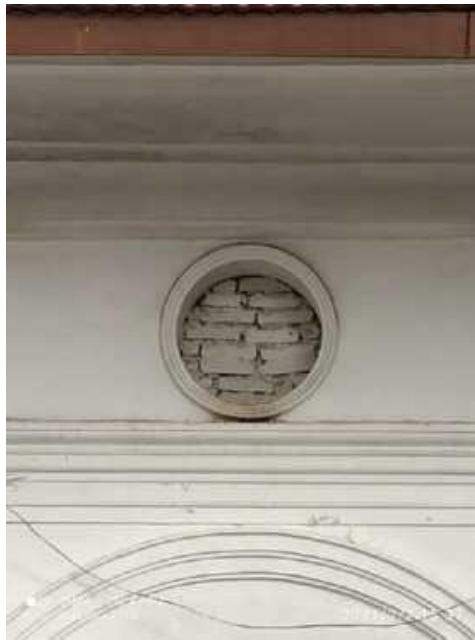
**F-39.** Se presenta acumulación de suciedad en las cornisas y superficies exteriores. Deterioro y falta de mantenimiento en la cubierta. Perdida de material en la superficie de elementos metálicos. Deposito de partículas en la superficie exterior de muros, cornisas y óculos, generando escurrideros sucios.

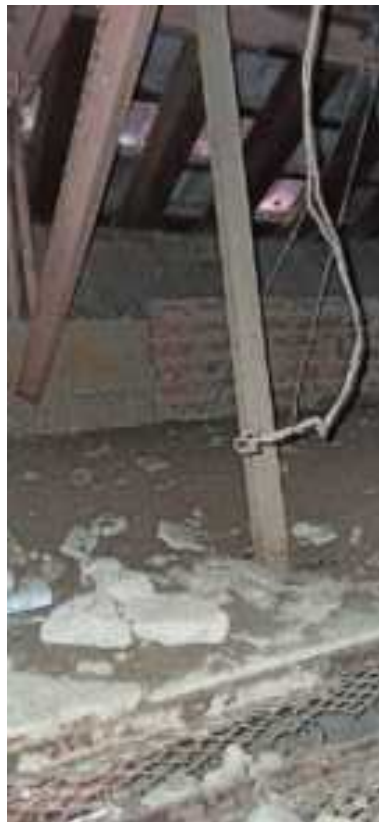
F-47. Se presenta humedad en los elementos de madera y perdida de material en la superficie de elementos metálicos conformantes de la estructura. Algunos tensores se están sueltos y la malla se encuentra deteriorada

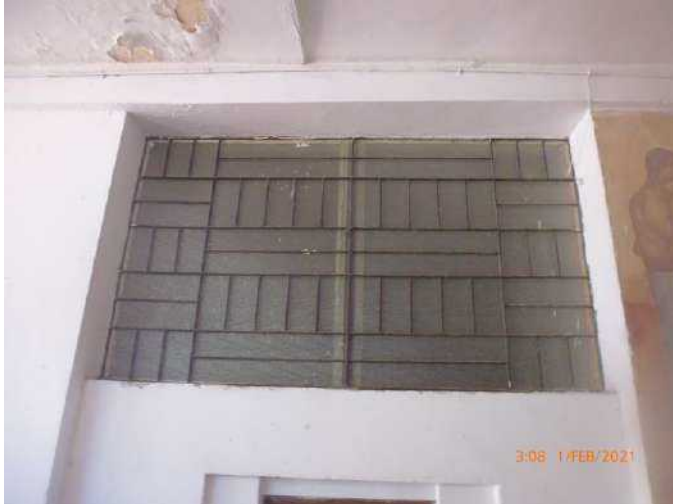
F-52. Perdida de material en la superficie de elementos metálicos. Desprendimiento de material de recubrimiento de cielo raso por humedad en placa superior. Corrosión en elementos metálicos.

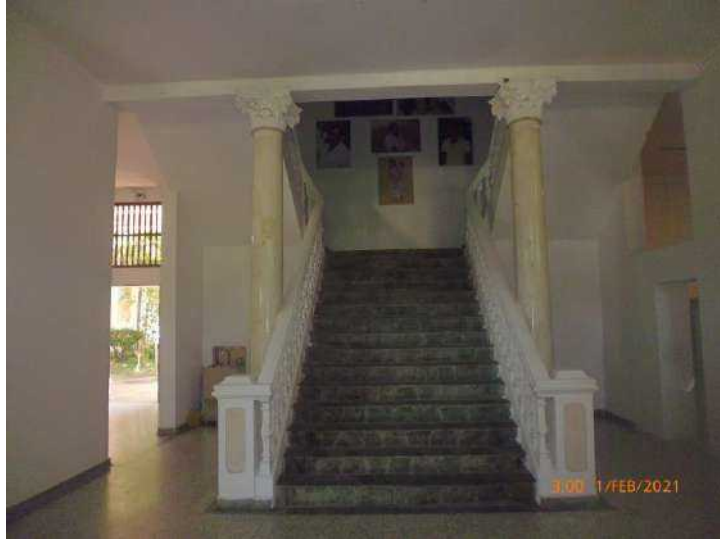
F-58. Sobre el hall de acceso se encuentra una amplia escalera con pisos de laja Tayrona. Se evidencia un bajo grado de deterioro en el acabado. Fisuras en muros y cielo raso.

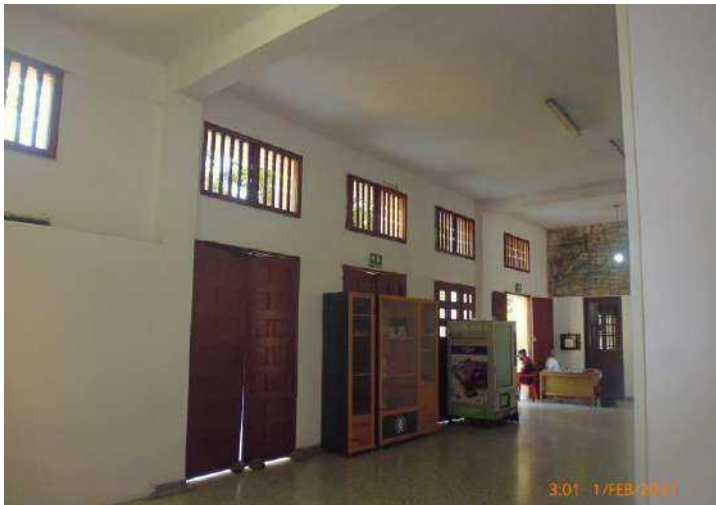
F-59. La carpintería en madera se encuentra deteriorada y los herrajes de las puertas no funcionan. Se evidencian fisuras en muros y cielo rasos.

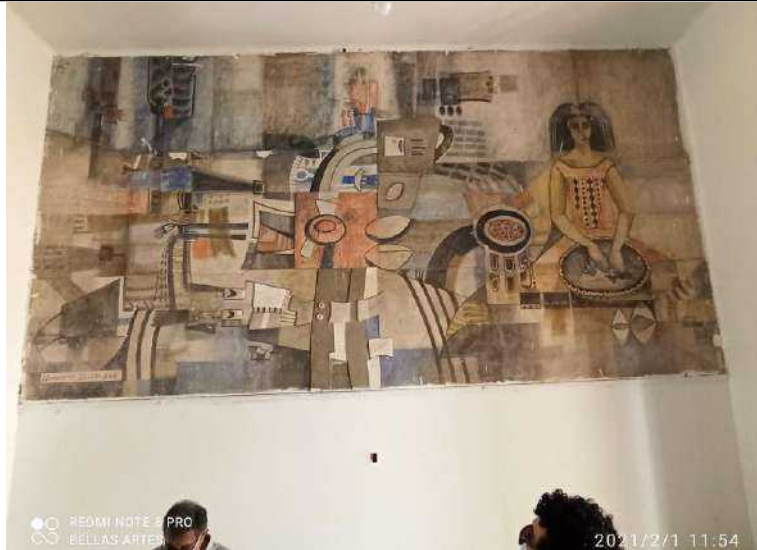
F-70. Se evidencia deterioro y falta de limpieza y mantenimiento periódico. Fisuras en muros. El mural realizado por Humberto Alean en 1964, esta conservado sin embargo requiere limpieza y mantenimiento.

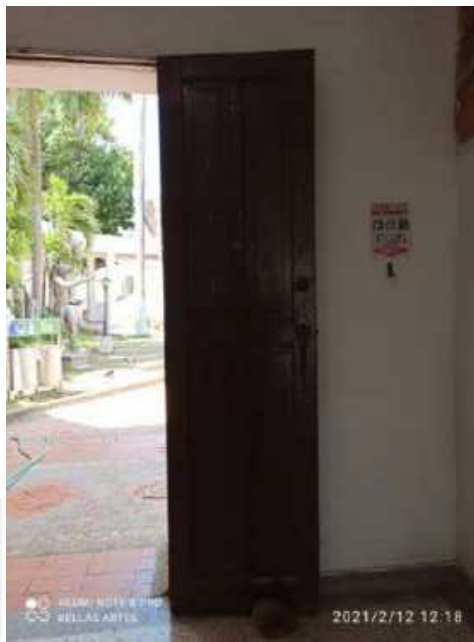
F-73. Se presenta deterioro en la carpintería en madera, fisuras en muros.

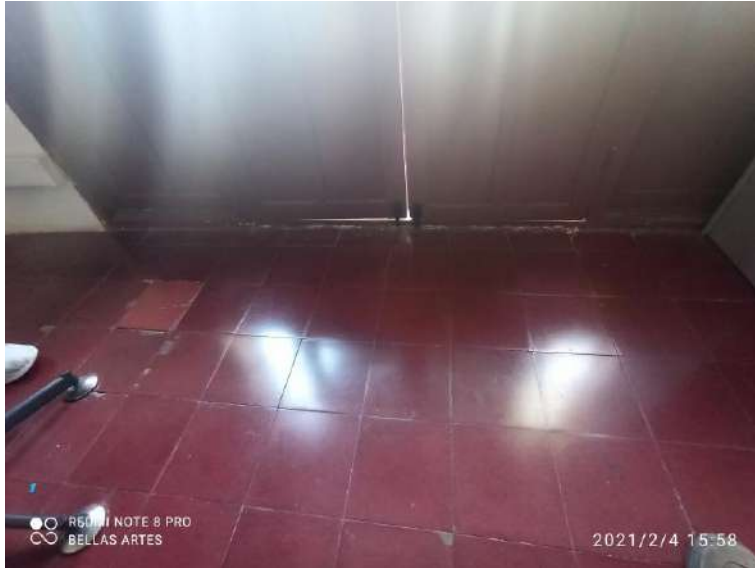
F-98. Se evidencia desgaste en bordes de piezas de enchape de pisos, alguna de estas se encuentran fracturadas.

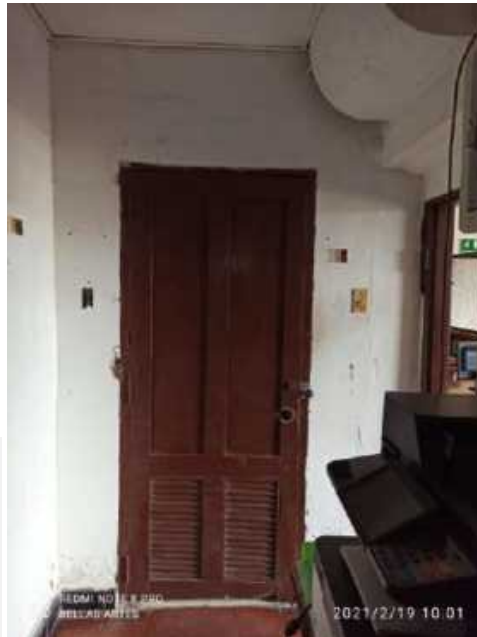
F-109. La carpintería de madera se encuentra deteriorada. Se evidencian fisuras en material de acabado de muros.

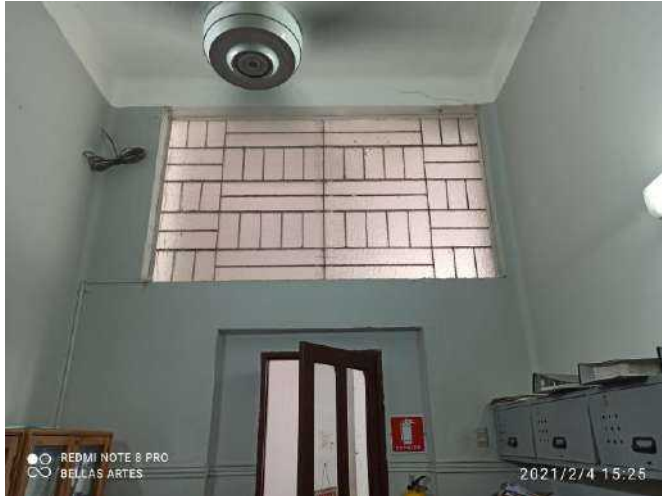
F-118. Se evidencian fisuras en material de acabado de muros y cielo raso. Instalaciones técnicas sobrepuestas y cableado colgante. Los elementos metálicos se encuentran oxidados. La carpintería en madera se encuentra deteriorada.

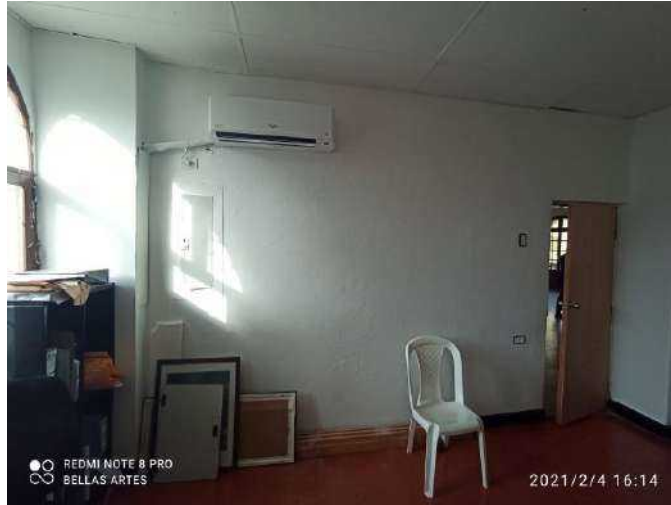
F-128. Se presentan intervenciones improvisadas para la instalación y funcionamiento de aparatos técnicos. Fisuras en material de acabado de muros.

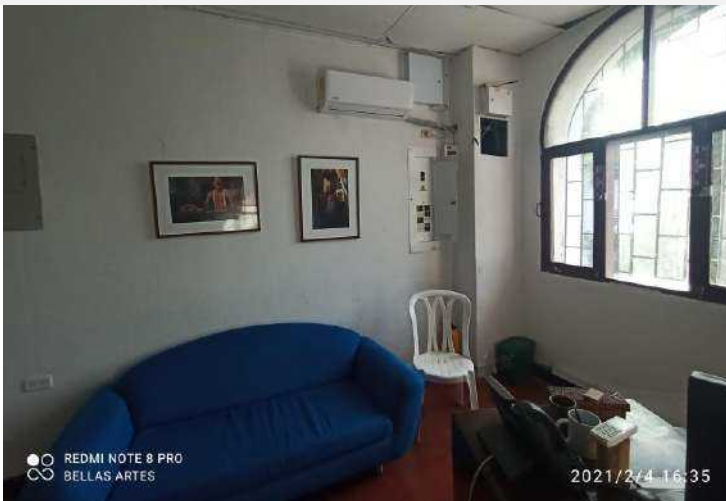
F-133. Se presentan fisuras en material de acabado de muros. La carpintería de madera se encuentra deteriorada.

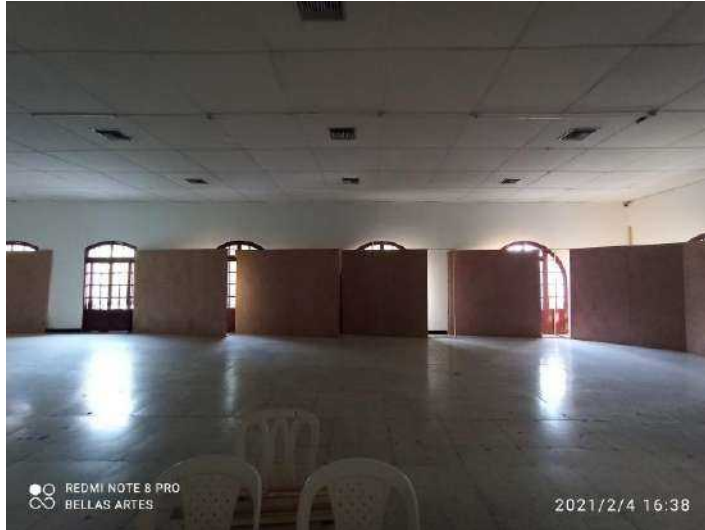
F-140. Se presenta deterioro en paneles de cielo raso y es notable de desgaste del material de acabado de pisos.

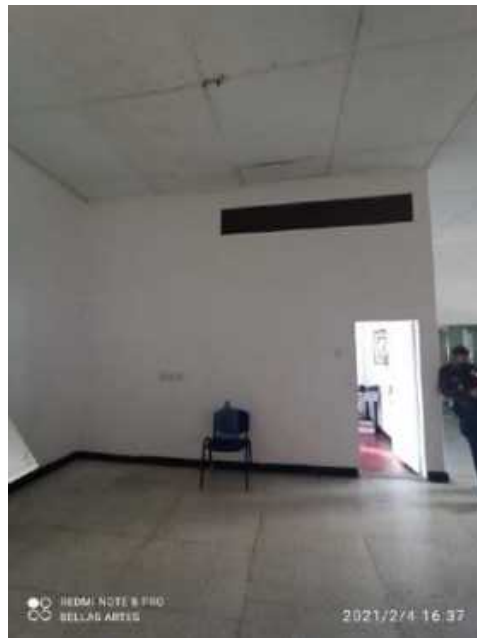
F-141. En los paneles de cielo raso se evidencian manchas de humedad por posibles filtraciones de agua lluvia a través de la cubierta. Se evidencian fisuras en material de acabado de muros y desgaste en material de acabado de pisos.

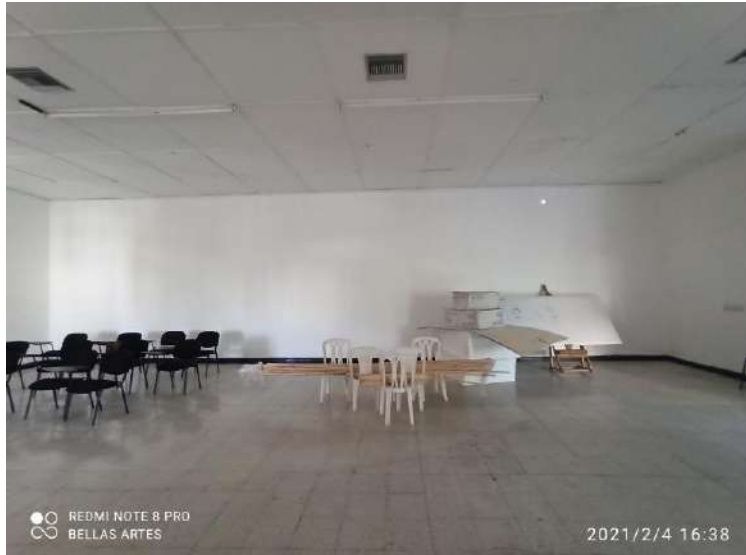
F-142. Se evidencia desgaste en material de acabado de pisos. Algunas piezas del enchape de pisos se encuentran fracturadas.

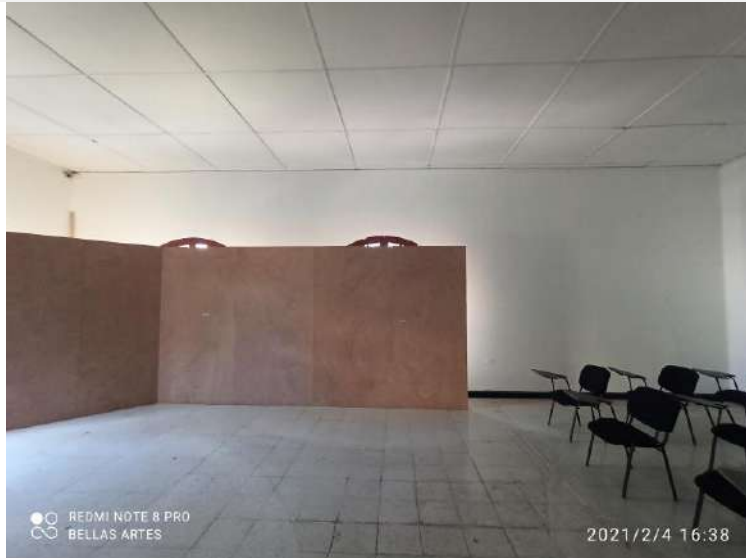
F-143. Se presentan manchas en el piso y desgaste de bordes de las tabletas de enchape de pisos.

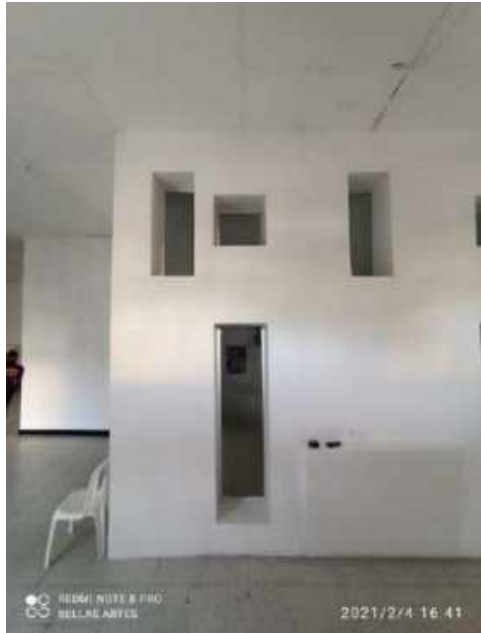
**F-147.** Se presentan fisuras y manchas de suciedad en la superficie de los muros.

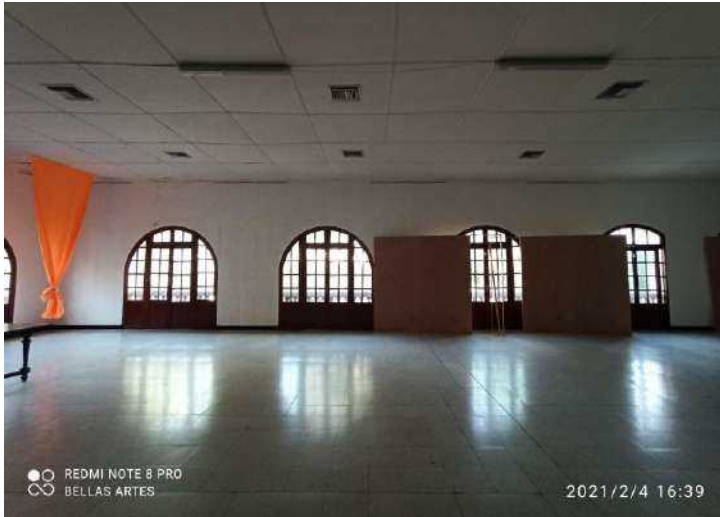
F-150. Se evidencian fisuras en material de recubrimiento de muros. Se presenta deterior en material de acabado de pisos y alguna de la piezas se encuentran fracturadas.

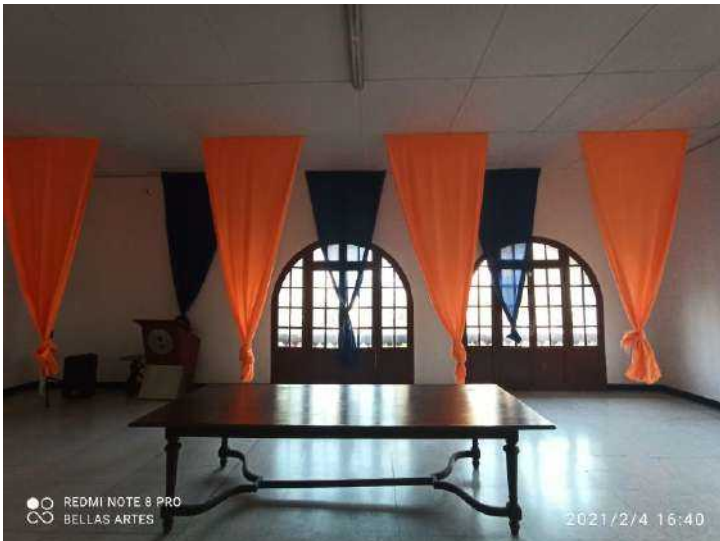
F-151. La carpintería en madera se encuentra deteriorada, se evidencian fisuras en material de acabado de muros.

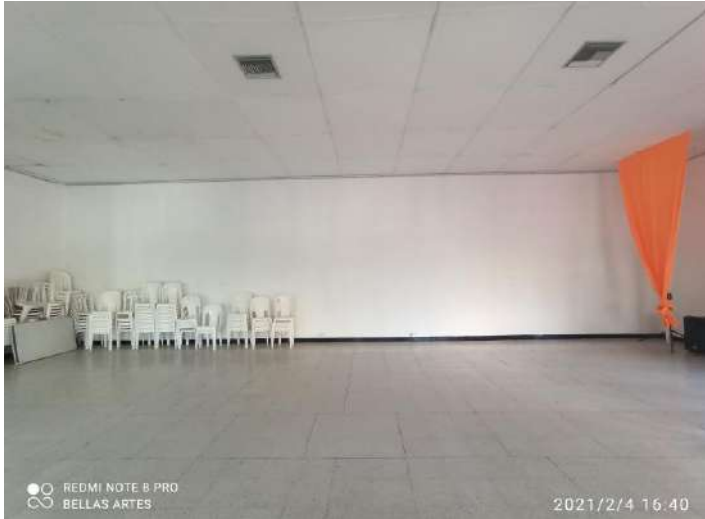
F-152. Se evidencian manchas de humedad en paneles de cielo raso. El piso se encuentra deteriorado y alguna piezas de enchape presentan fracturas.

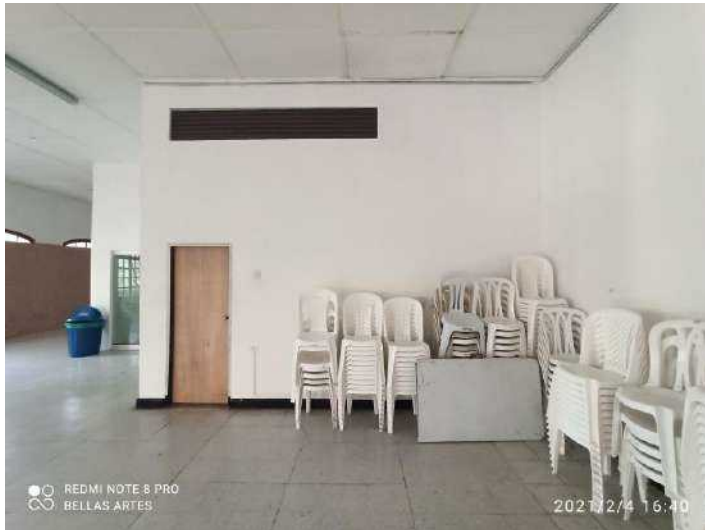
F-153. Se evidencias fisuras en material de acabado de muros y deterioro de cielo raso. Desgaste de material de acabado de pisos.
