CONSERVACIÓN DE LOS EDIFICIOS DAÑADOS POR LOS SISMOS DE 2017 EN LA ZONA ARQUEOLÓGICA DE MONTE ALBÁN-ATZOMPA

NELLY M. ROBLES GARCÍA (COORDINADORA), OSVALDO J. STERPONE C.,
JOSÉ HUCHIM HERRERA, LUIS GARCÍA LALO, CÉSAR DANTE GARCÍA R.,
EDUARDO GARCÍA WIGUERAS, YAZMÍN J. MARTÍNEZ M., MIGUEL A.
GALVÁN BENÍTEZ, JULIO MANLIO ZÚÑIGA, DAMIÁN MARTÍNEZ TORRES

ISBN: 978-607-99903-4-3

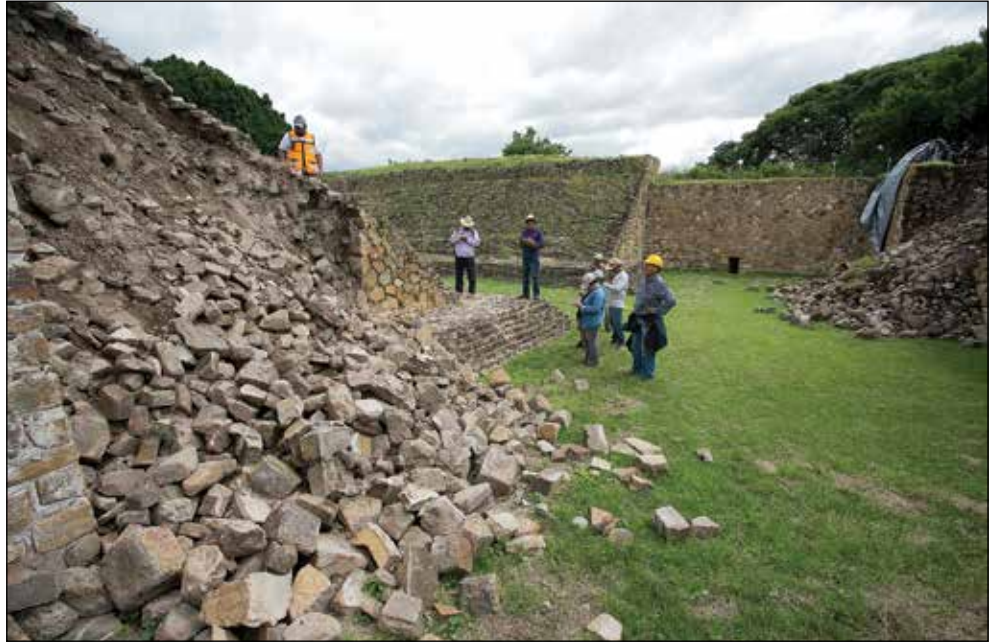
Muros colapsados en el Juego de Pelota de Monte Albán / Foto: Fidel Ugarte INAH.

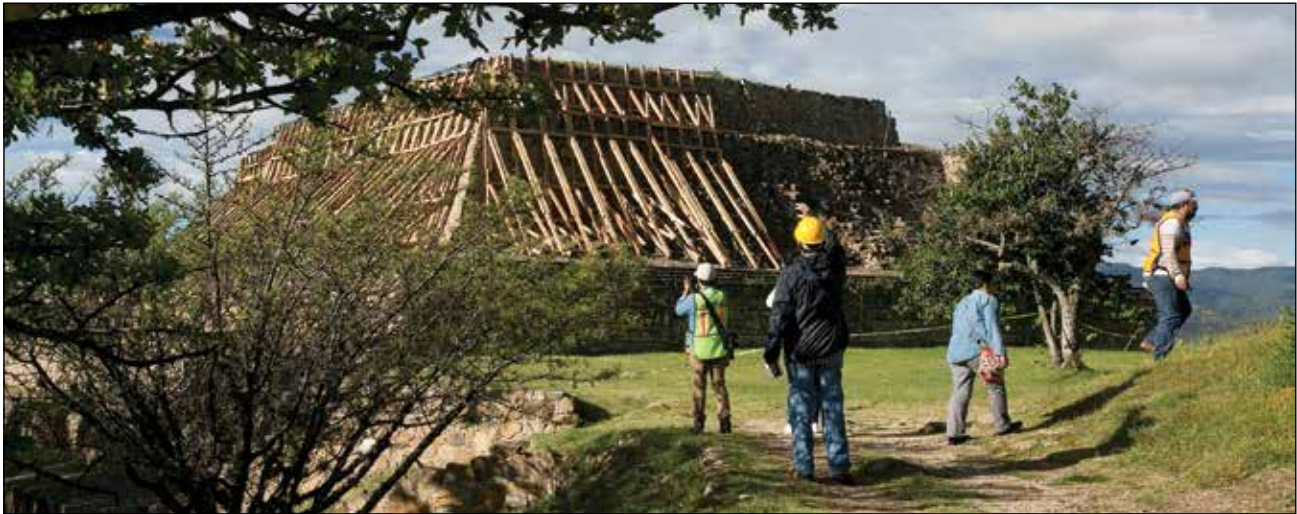
Zona Arqueológica de Monte Albán. Acciones emergentes: acordonamientos, apuntalamientos y evaluación de daños al Edificio A después del sismo del 7 de septiembre / Foto: Fidel Ugarte, INAH.

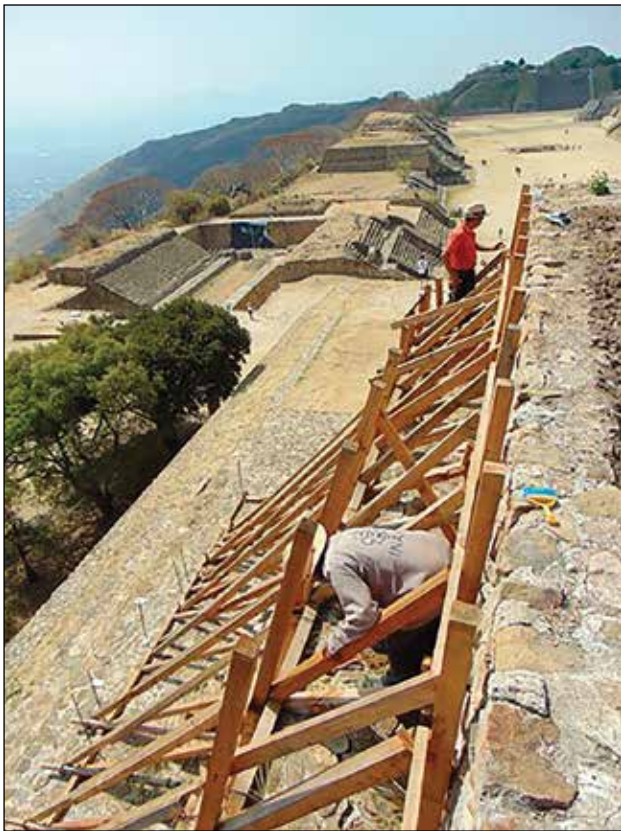
Zona Arqueológica de Monte Albán. Acciones emergentes: apuntalamiento de la fachada este del Edificio A / Foto: Julio Manlio Zúñiga Cruz.

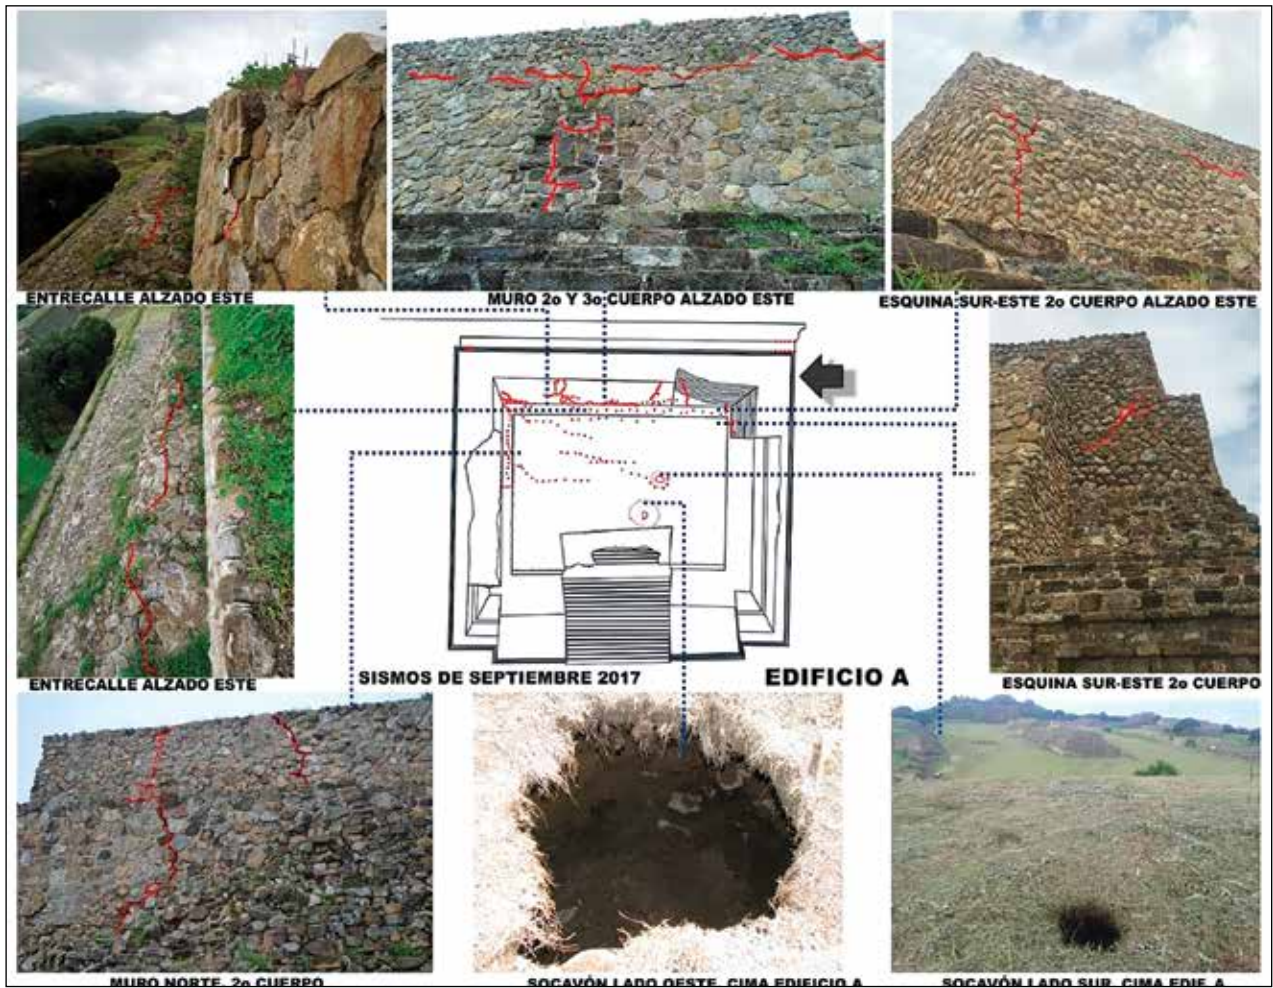
Zona Arqueologica de Monte Albán, Edificio A. Se realizó el registro de los daños sufridos en cada edificio mediante las cédulas de deterioros con apoyo de fotografías.

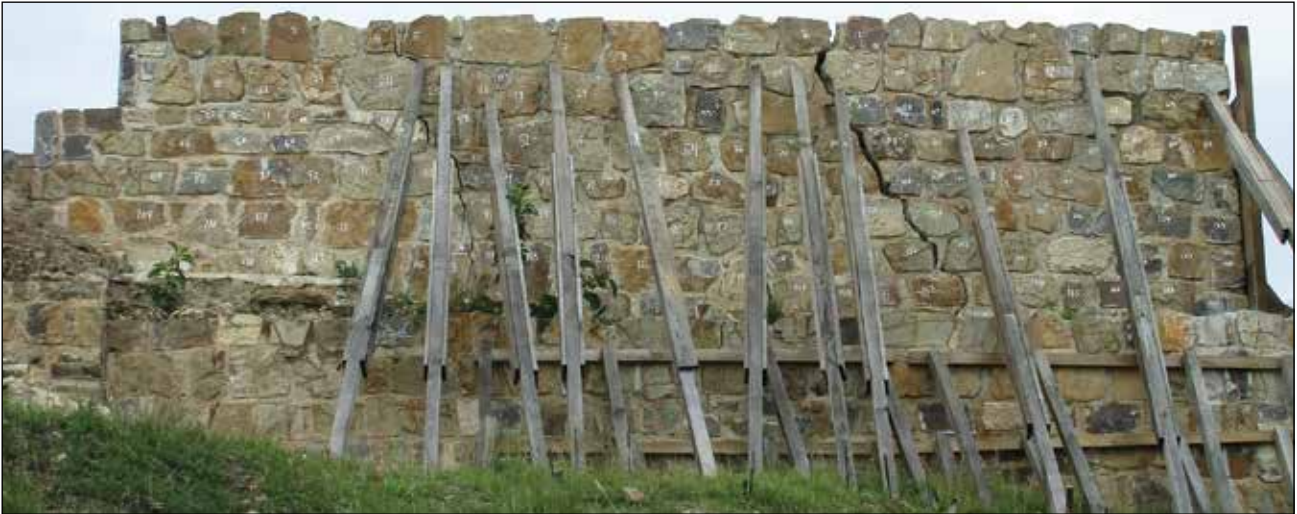
Colocación de apuntalamiento en el Edificio 16 de Atzompa / Archivo Técnico Proyecto Conservación de los Edificios Dañados por los Sismos de 2017 en Monte Albán-Atzompa.

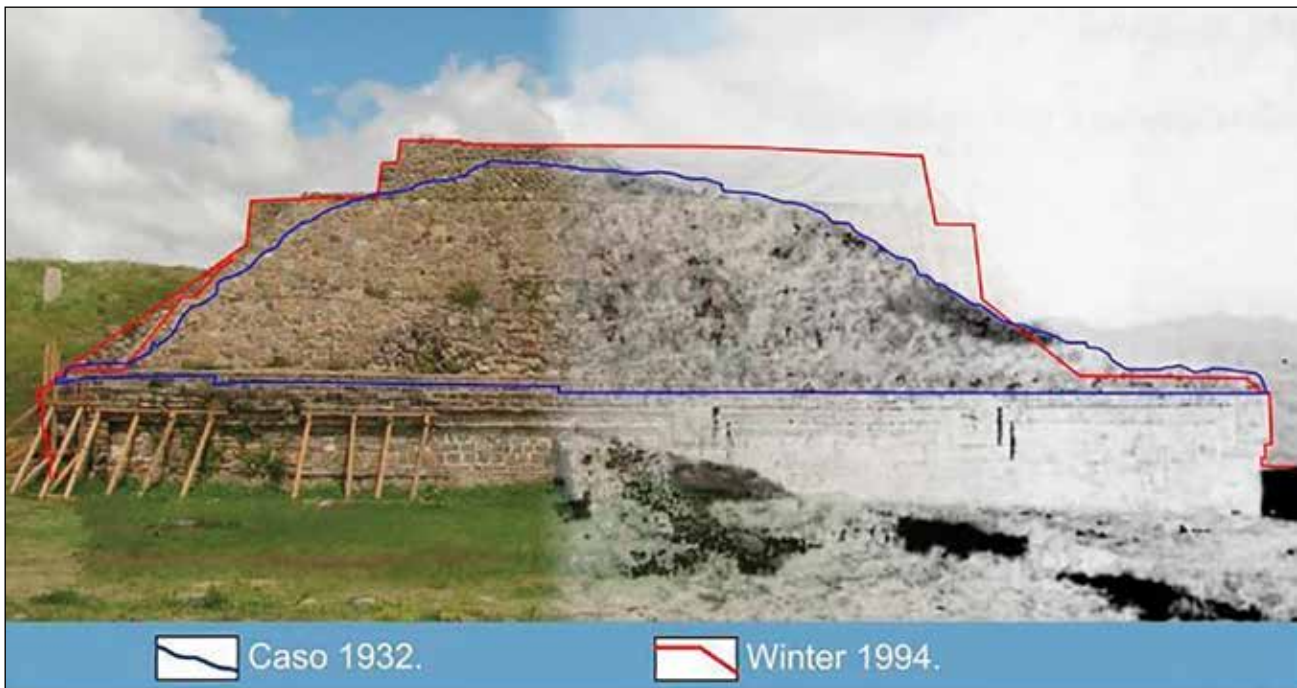
Detalle del aumento de volumen en el Edificio A por el Proyecto Especial Monte Albán (PEMA 92-94) indicado con una línea en rojo lo que generó sobrepeso manifestado en los daños de los sismos del 2017 / Archivo Técnico Proyecto Conservación de los Edificios Dañados por los Sismos de 2017 en Monte Albán-Atzompa.

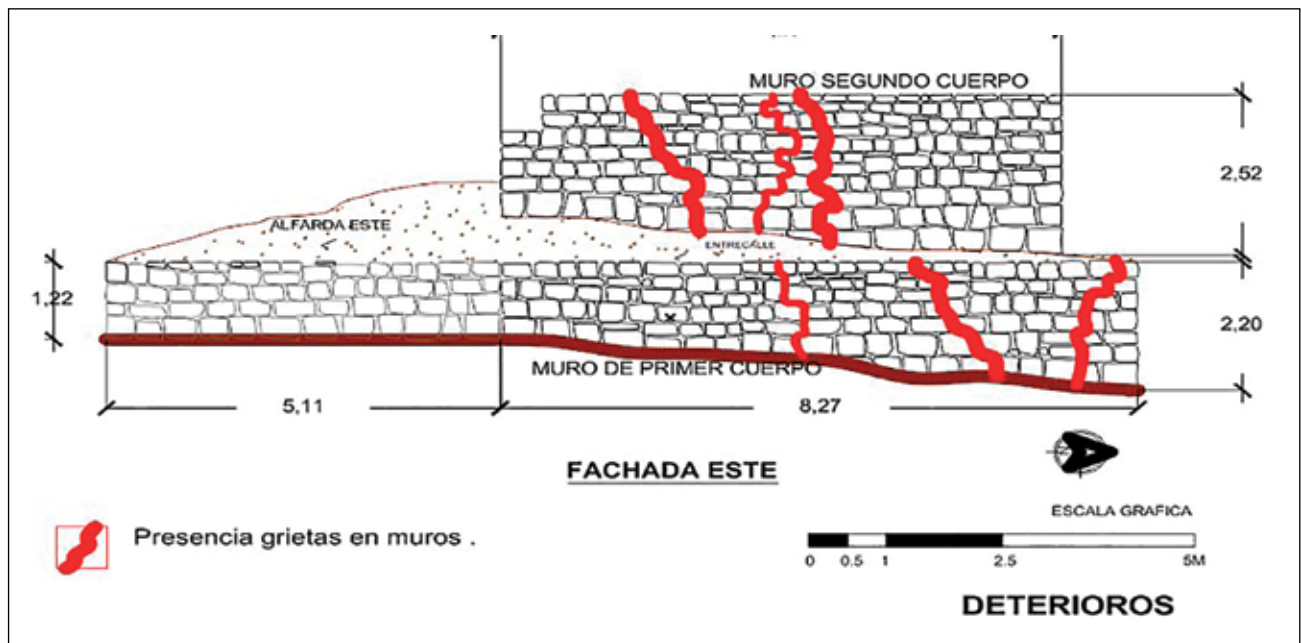
Dibujo arquitectónico "tradicional" que ilustra los daños sufridos por los sismos en el Edificio 16 de Atzompa / Archivo Técnico Proyecto Conservación de los Edificios Dañados por los Sismos de 2017 en Monte Albán-Atzompa.

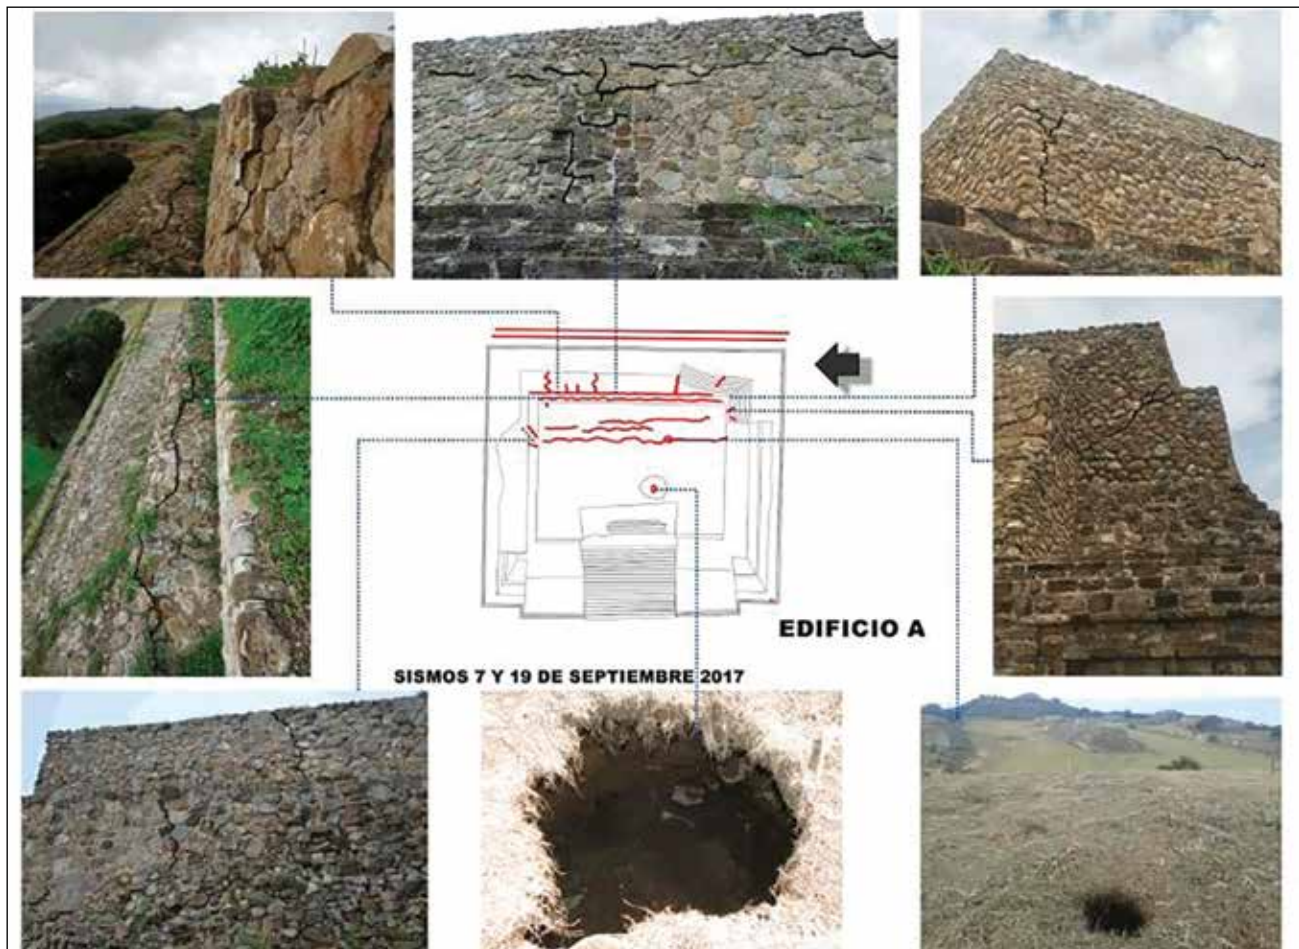
Diagrama de las afectaciones del Edificio A, donde se ilustra a través de un plano con imágenes cada una de ellas / Foto: Archivo Técnico ZAMA Sismos 2017.

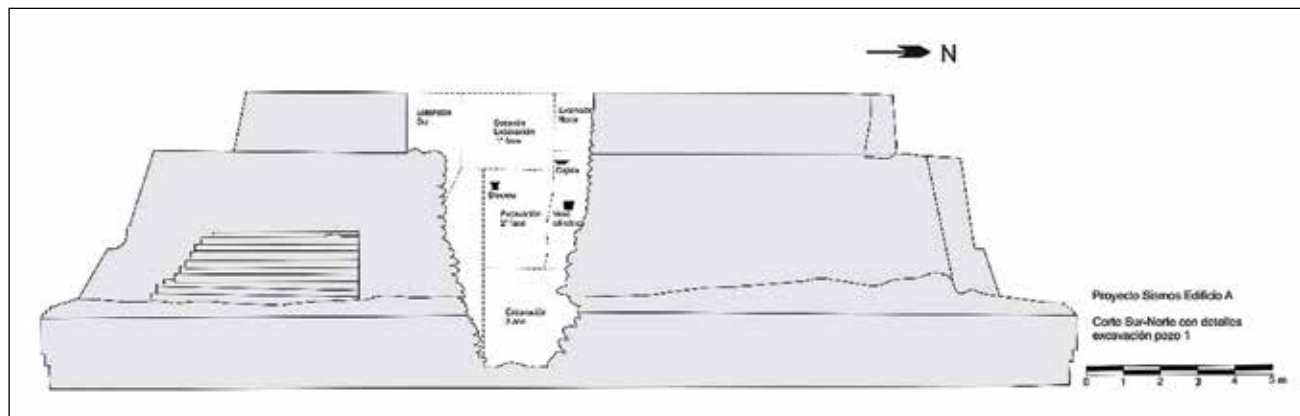
Corte del Edificio A con orientación sur-norte donde se observa el socavón excavado en relación con los cuerpos del Edificio / Foto: Archivo Técnico Proyecto Conservación de los Edificios Dañados por los Sismos de 2017 en Monte Albán-Atzompa.

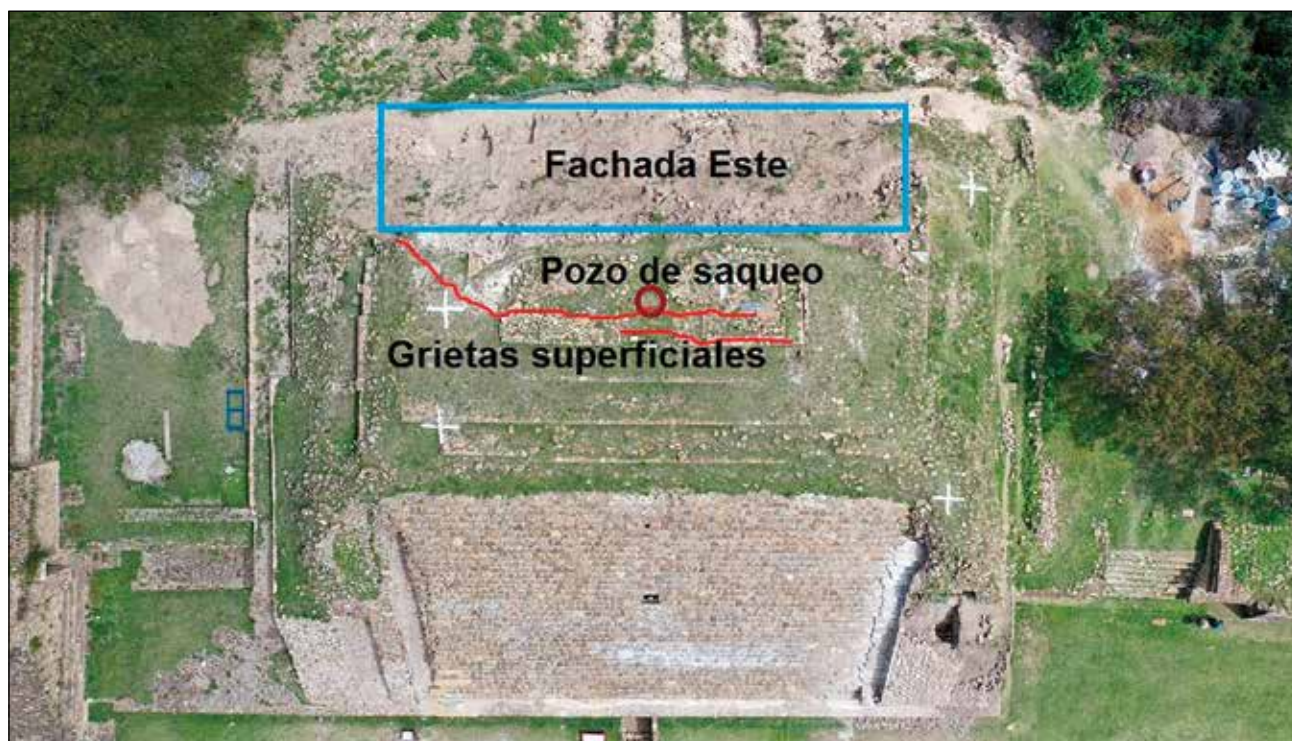
Vista aérea (dron) de las grietas de la parte superior del edificio, la fachada y la ladera este, desde donde desplanta el Edificio P / Foto: Archivo Técnico Proyecto Conservación de los Edificios Dañados por los Sismos de 2017 en Monte Albán-Atzompa.

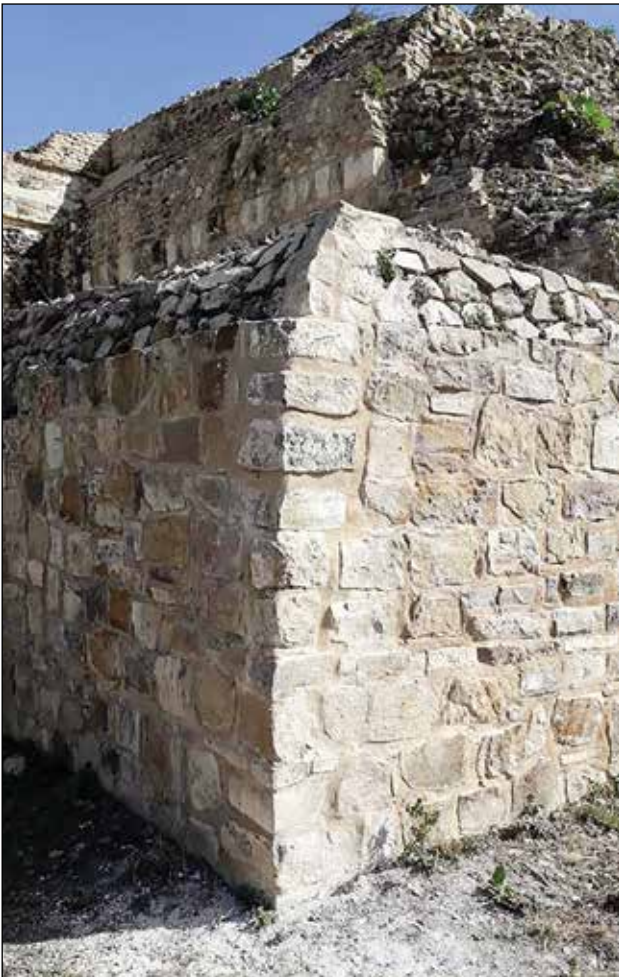
Consolidación de elementos dañados mediante inyección y sellado de grietas / Foto: Archivo Técnico Proyecto de Conservación de los Edificios Dañados por los Sismos de 2017 en Monte Albán-Atzompa.

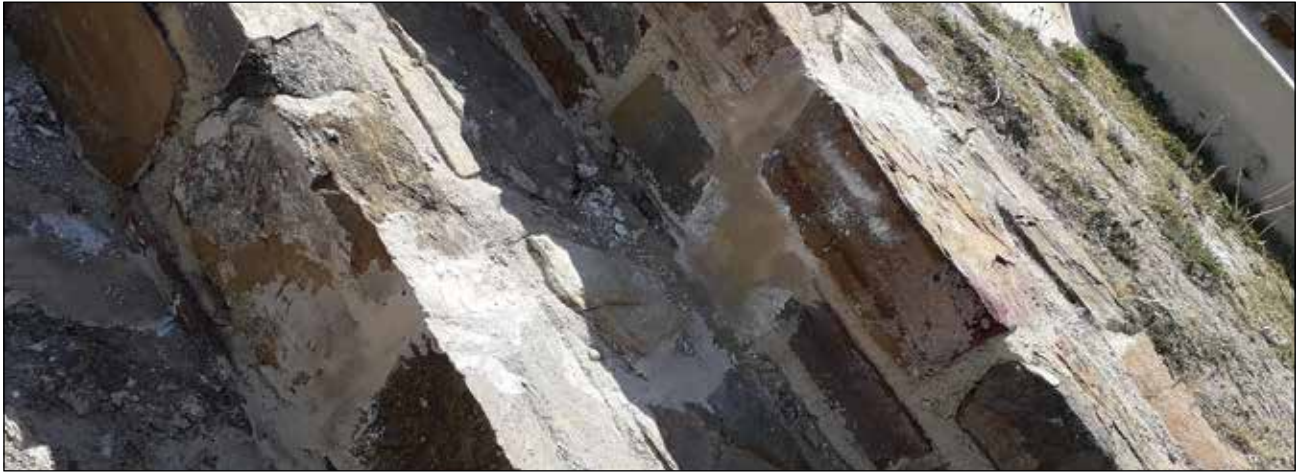
Consolidación de elementos dañados mediante inyección y sellado de grietas / Foto: Archivo Técnico Proyecto de Conservación de los Edificios Dañados por los Sismos de 2017 en Monte Albán-Atzompa.

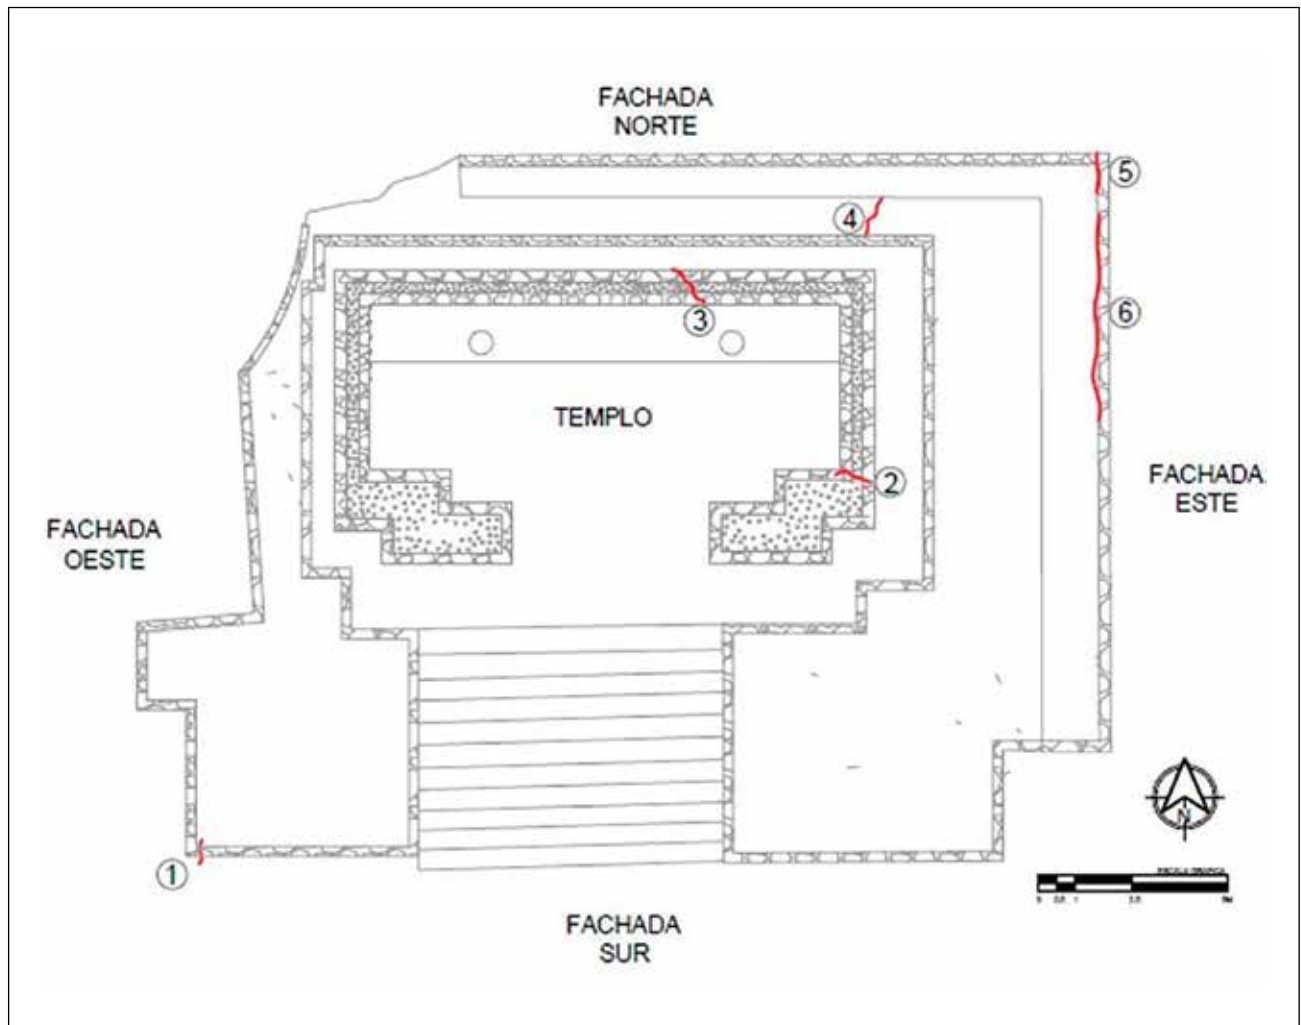
Edificio 6. Vista en planta. Registro de daños.

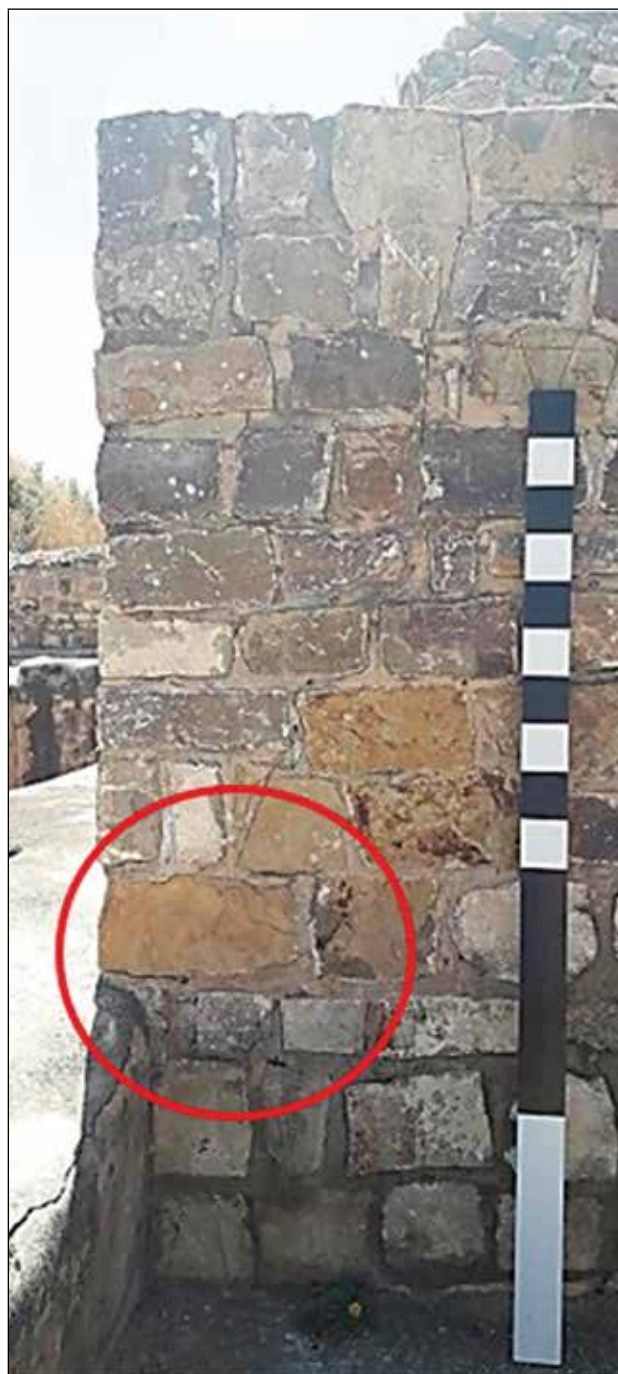
Grieta de la esquina noreste del Edificio 6 con reintegración de piedra esquinera / Foto: Archivo Técnico Proyecto de Conservación de los Edificios Dañados por los Sismos de 2017 en Monte Albán-Atzompa.

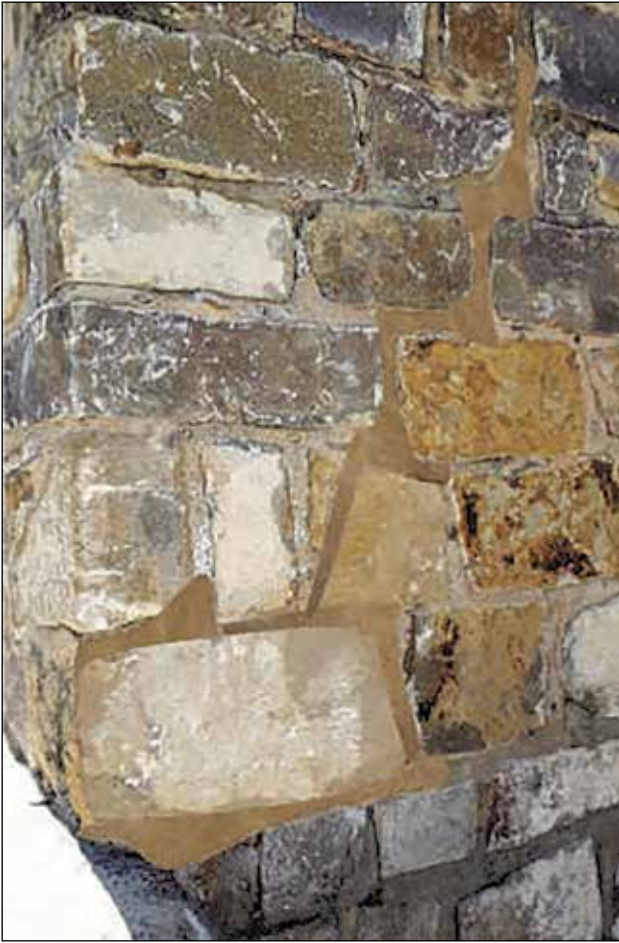
Grieta de la esquina noreste del Edificio 6 mostrando fractura de piedra esquinera / Foto: Archivo Técnico Proyecto de Conservación de los Edificios Dañados por los Sismos de 2017 en Monte Albán-Atzompa.

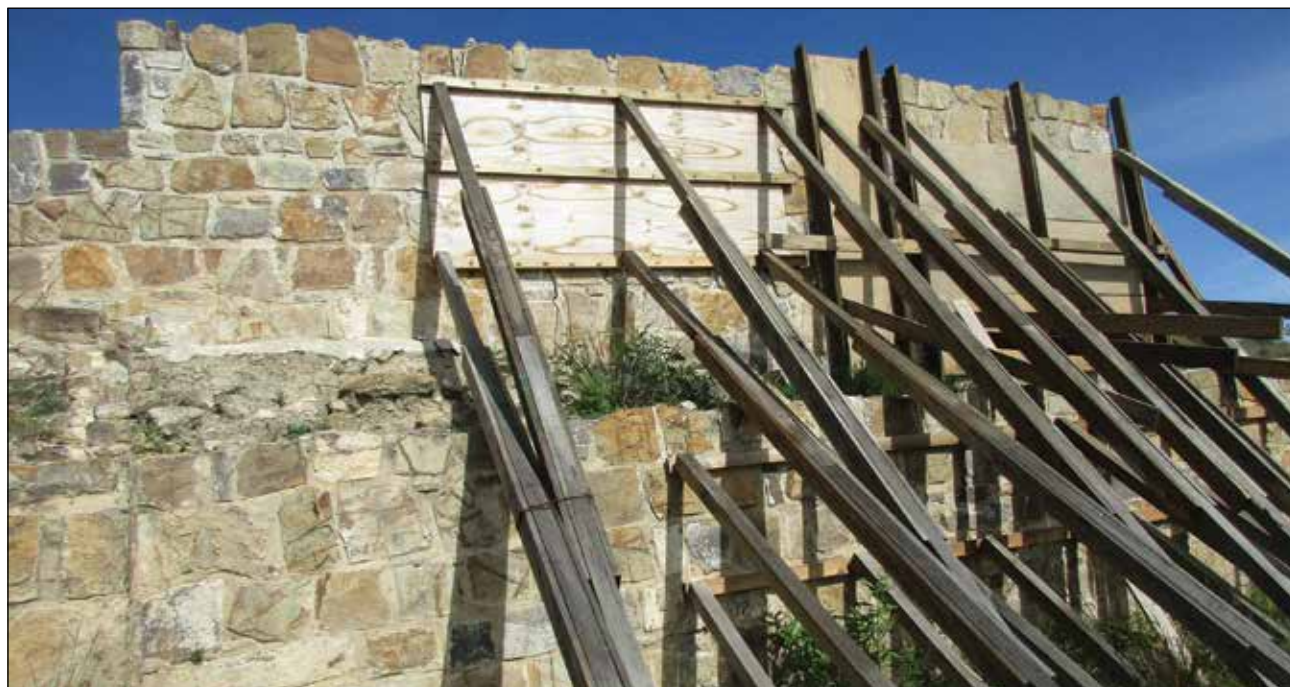
Fachada oriente del Edificio 16. Estado de la fachada al inicio de los trabajos / Foto: Archivo Técnico Proyecto de Conservación de los Edificios Dañados por los Sismos de 2017 en Monte Albán-Atzompa.

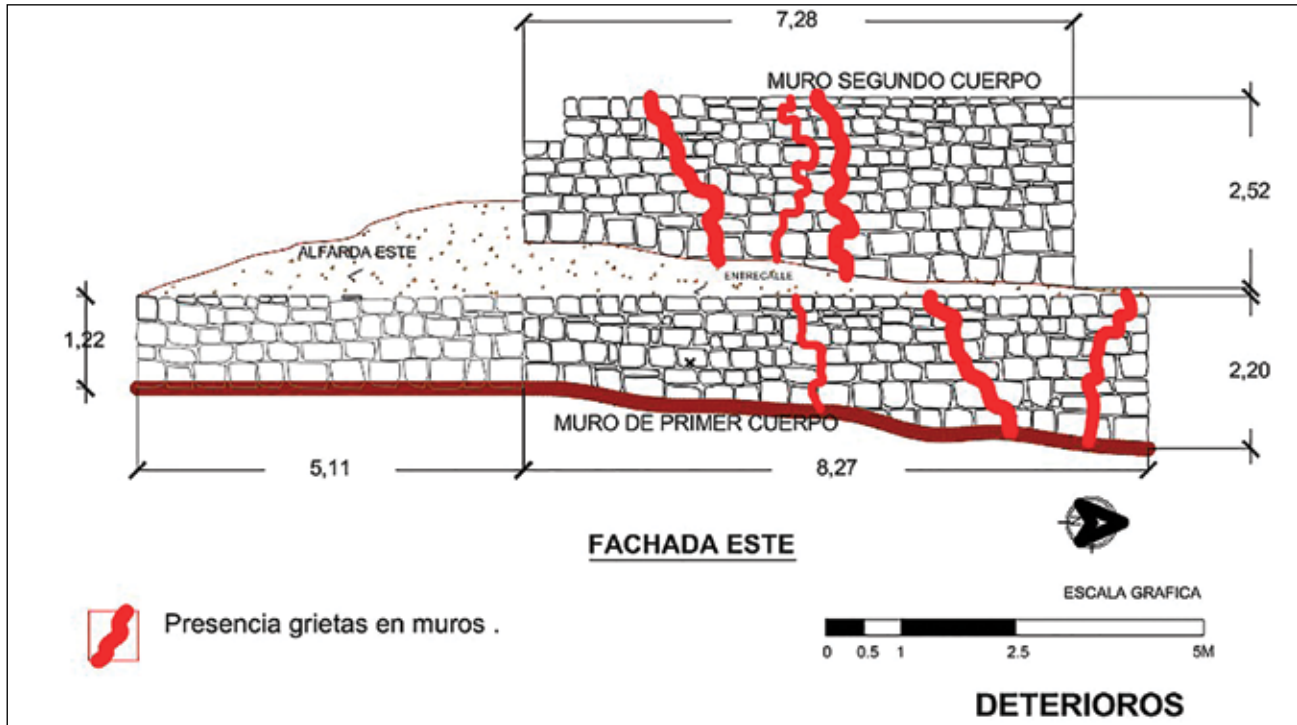
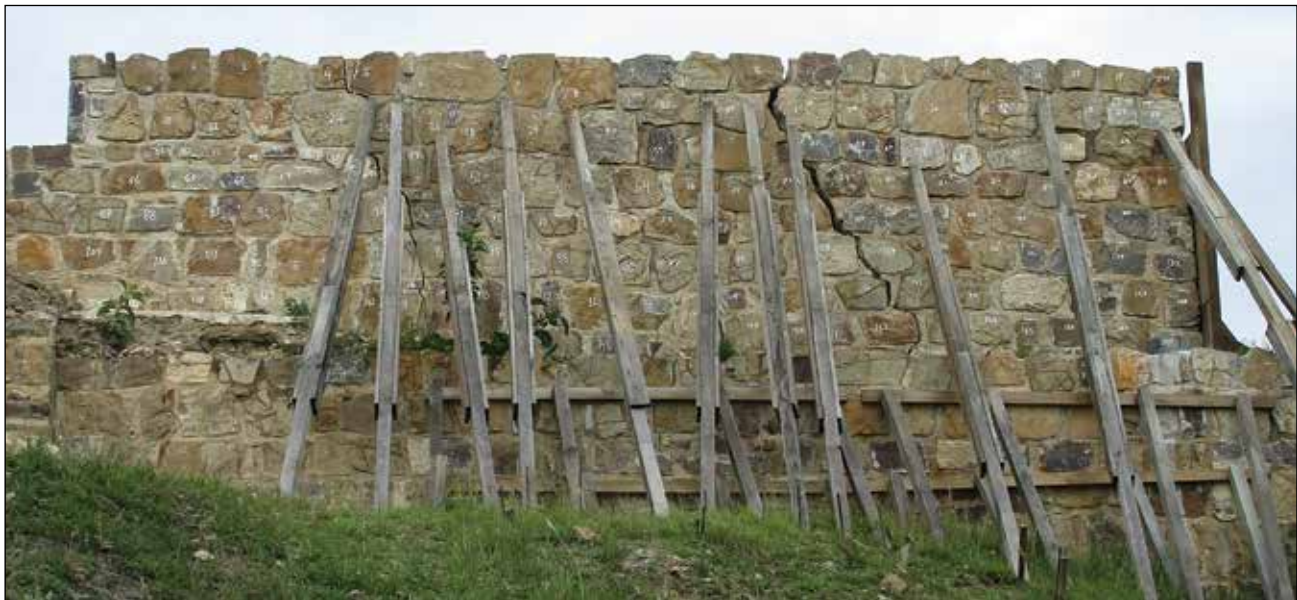
Fachada oriente. Estado de conservación / Foto: Archivo Técnico Proyecto de Conservación de los Edificios Dañados por los Sismos de 2017 en Monte Albán-Atzompa.

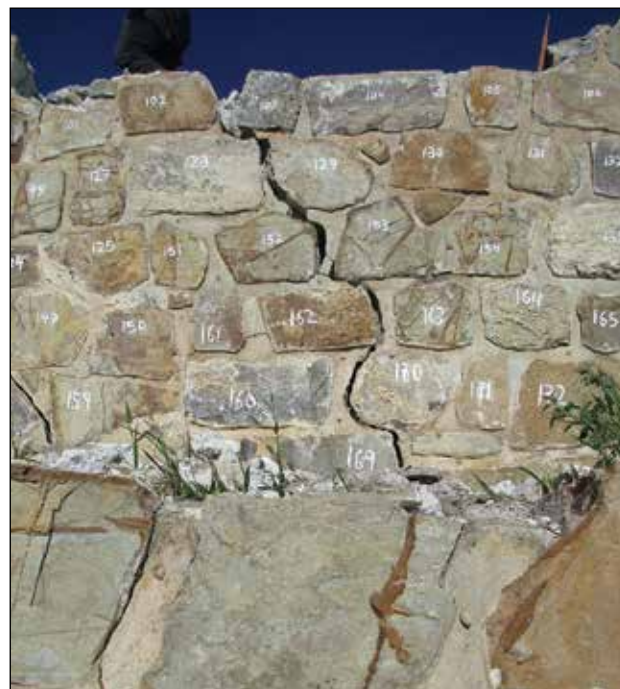
Fachada oriente del Edificio 16. Grietas con separación de elementos en muro de primer y segundo cuerpo, lado oriente / Foto: Archivo Técnico Proyecto de Conservación de los Edificios Dañados por los Sismos de 2017 en Monte Albán-Atzompa.

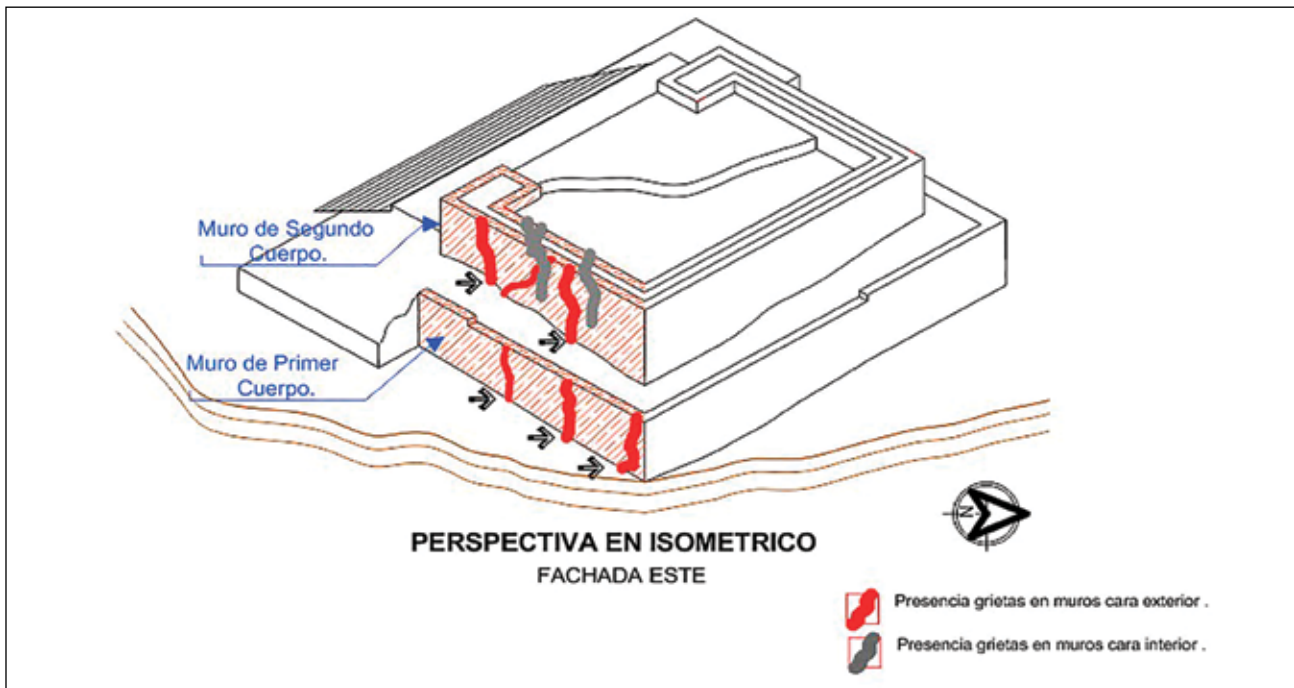
Fachada este del Edificio 16. Daños ocasionados por el sismo en el primer y segundo cuerpo / Foto: Archivo Técnico Proyecto de Conservación de los Edificios Dañados por los Sismos de 2017 en Monte Albán-Atzompa.

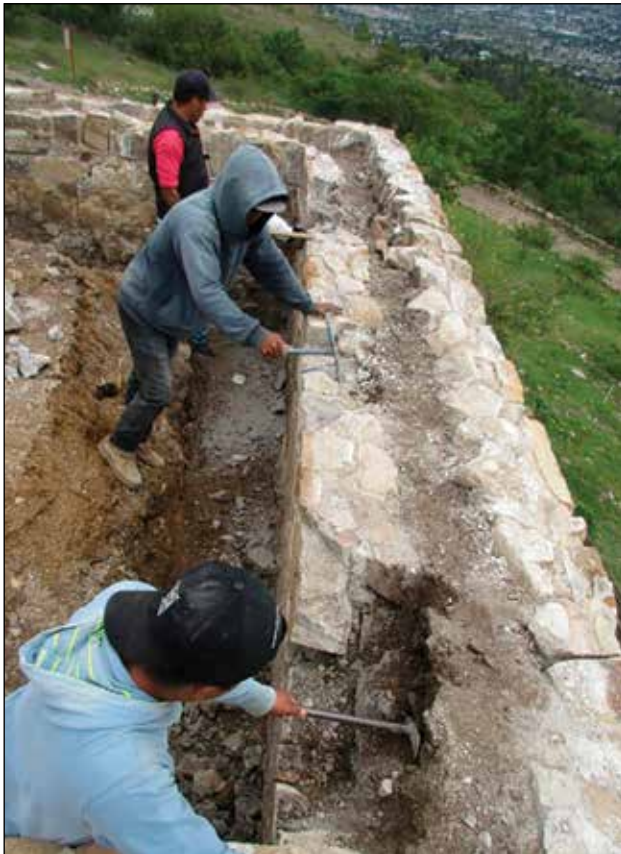
Fachada oriente del Edificio 16. Retiro de los nucleados en la parte superior del muro de segundo cuerpo / Foto: Archivo Técnico Proyecto de Conservación de los Edificios Dañados por los Sismos de 2017 en Monte Albán-Atzompa.

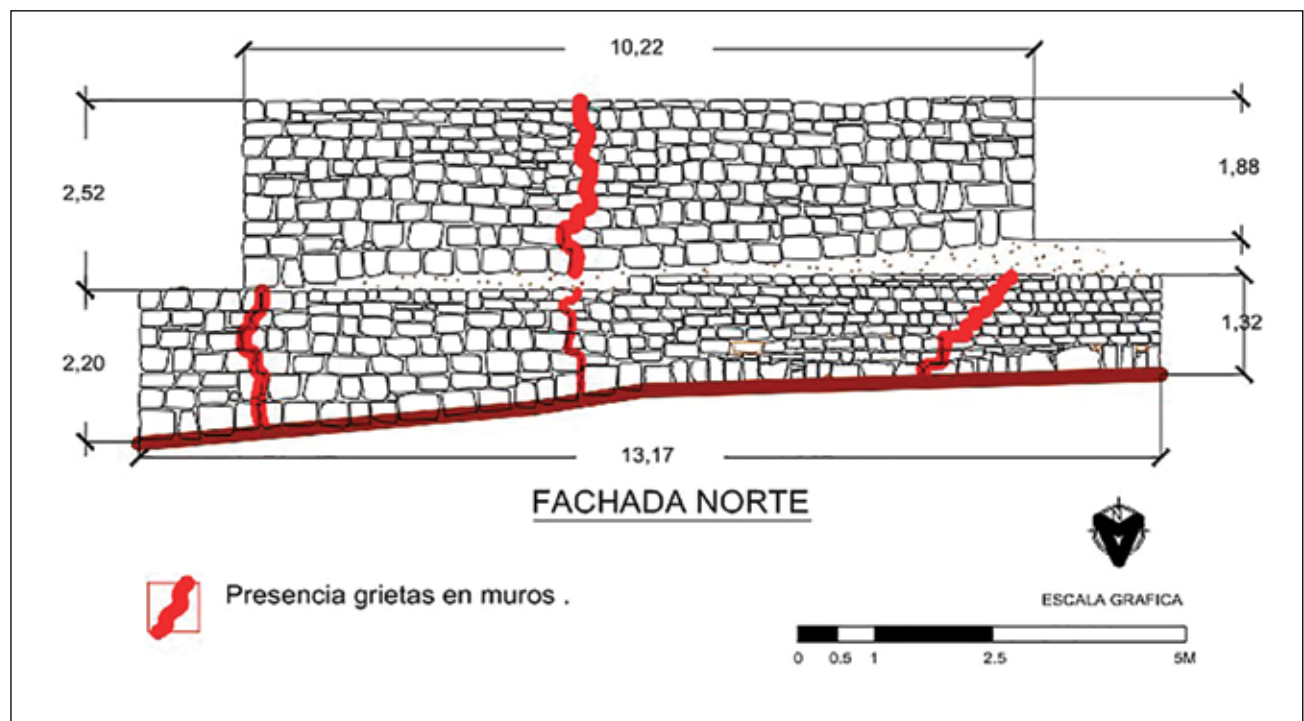
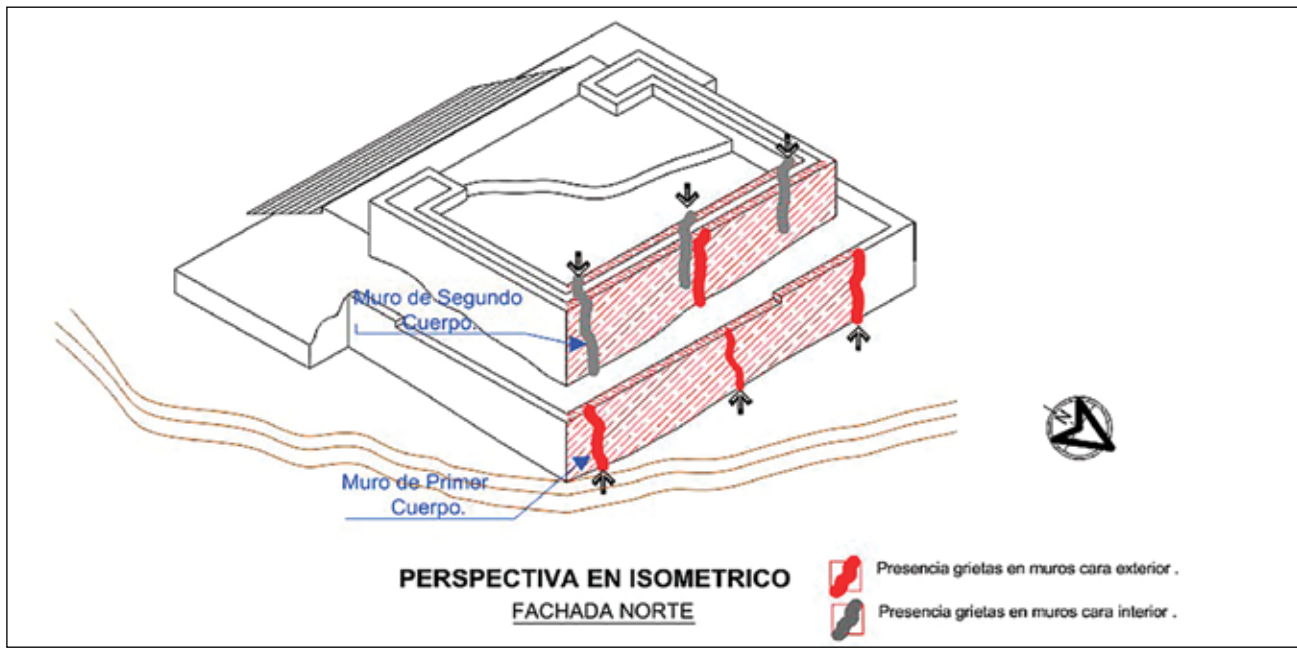
Fachada norte. Edificio 16. Daños ocasionados por el sismo en el primer y segundo cuerpo.

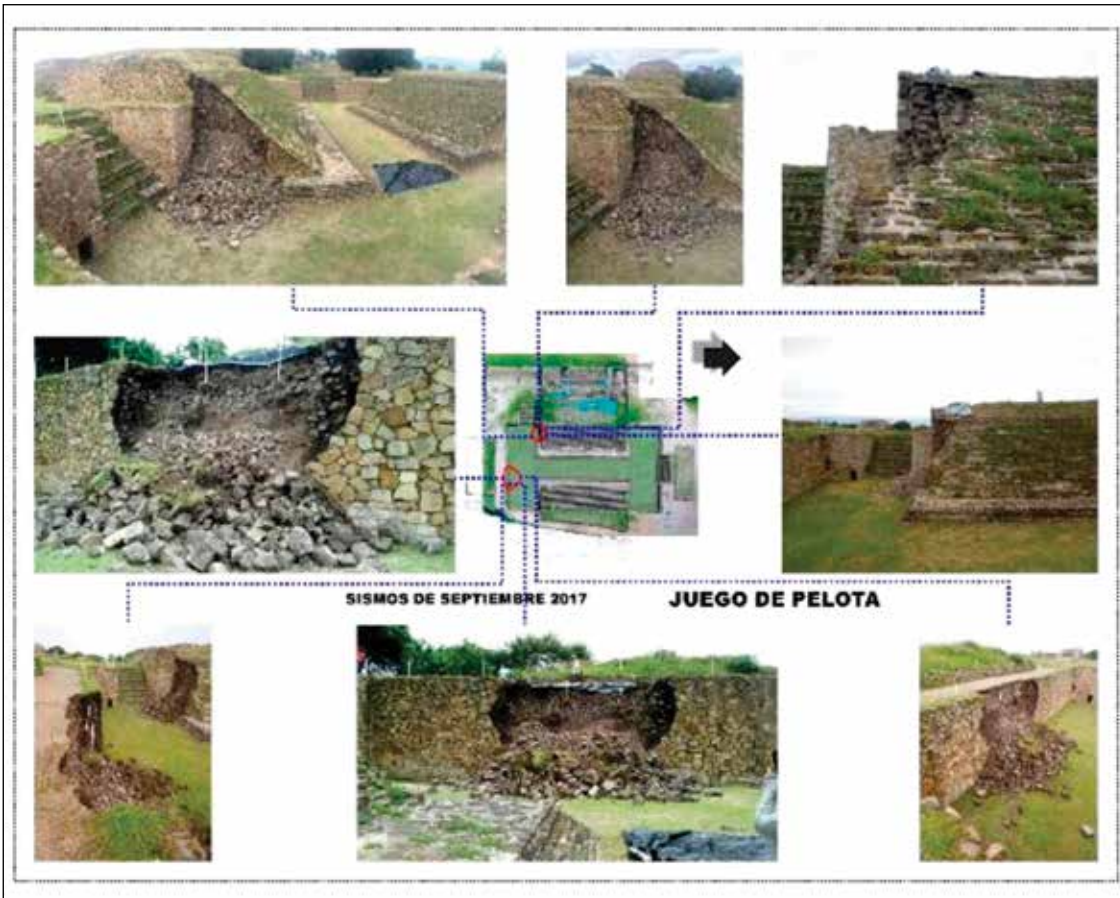
Daños que presentó el complejo del Juego de Pelota / Foto: Archivo Técnico Proyecto de Conservación de los Edificios Dañados por los Sismos de 2017 en Monte Albán-Atzompa.

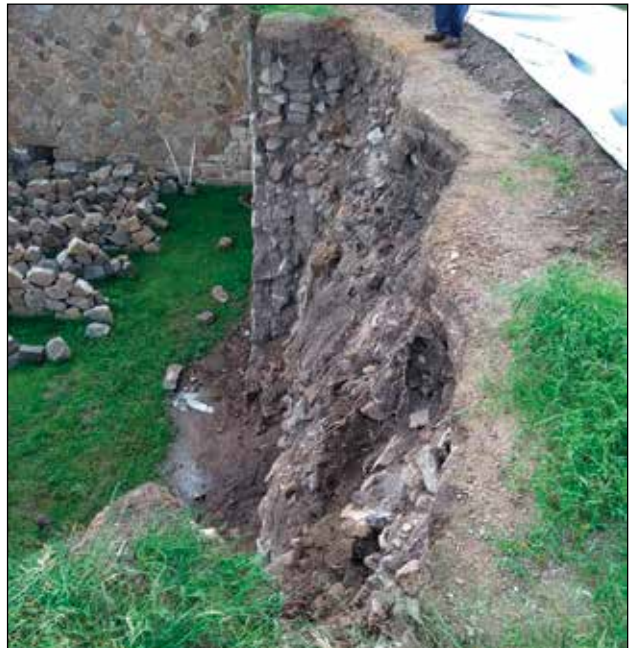
Daños en el cabezal sur, foto tomada en planta / Foto: Archivo Técnico Proyecto de Conservación de los Edificios Dañados por los Sismos de 2017 en Monte Albán-Atzompa.

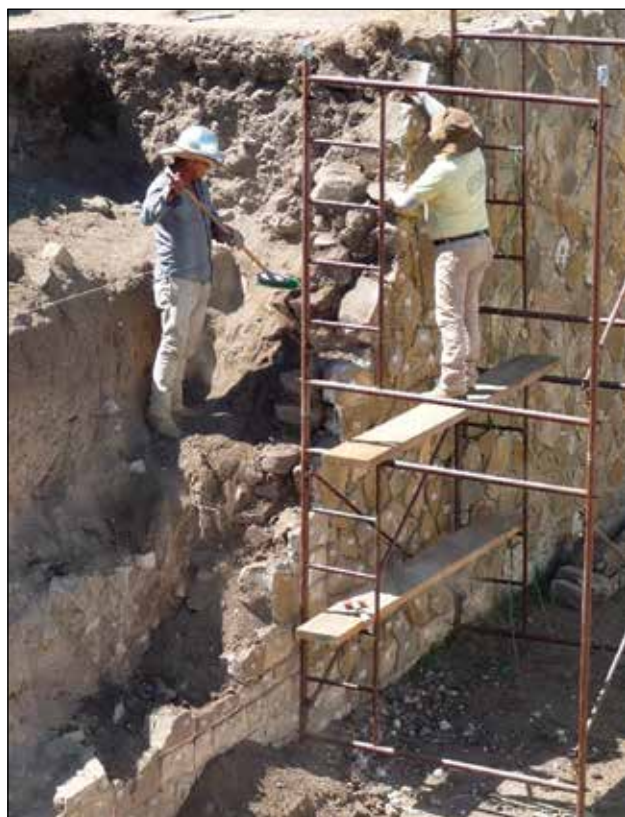
Liberación de relleno endeble de la parte posterior del cabezal sur / Foto: Archivo Técnico Proyecto de Conservación de los Edificios Dañados por los Sismos de 2017 en Monte Albán-Atzompa.

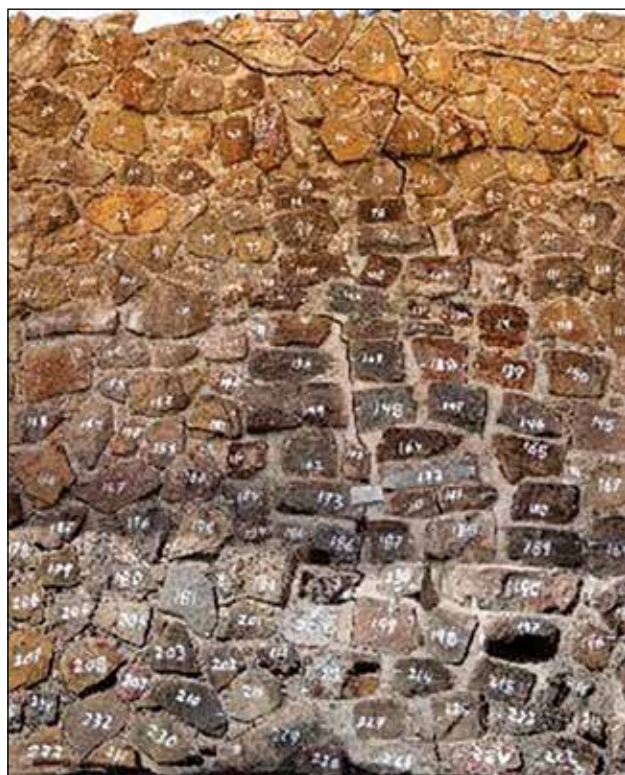
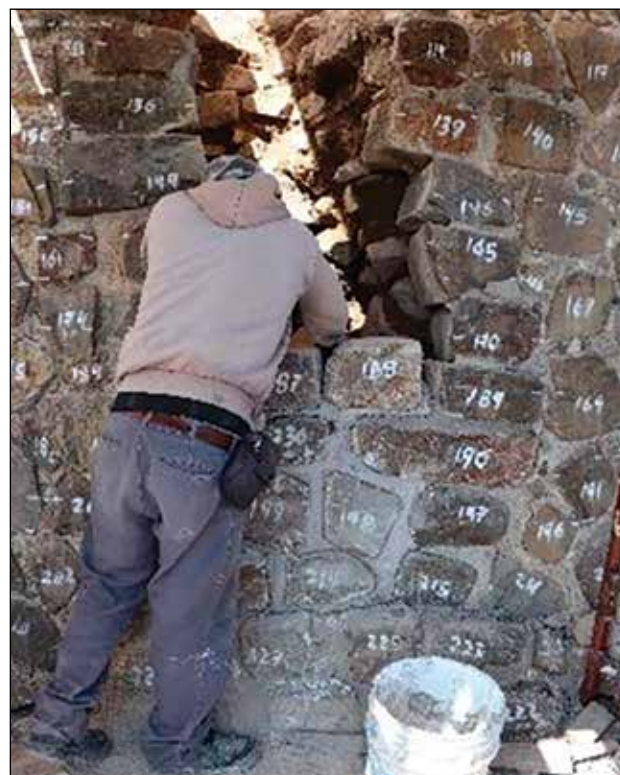
Anastilosis para atención del muro en la grieta 3 / Foto: Archivo Técnico ZAMA, 2019.
