CONSERVACIÓN DE LOS EDIFICIOS DAÑADOS POR LOS SISMOS DE 2017 EN LA ZONA ARQUEOLÓGICA DE MONTE ALBÁN-ATZOMPA

NELLY M. ROBLES GARCÍA (COORDINADORA), OSVALDO J. STERPONE C.,
JOSÉ HUCHIM HERRERA, LUIS GARCÍA LALO, CÉSAR DANTE GARCÍA R.,
EDUARDO GARCÍA WIGUERAS, YAZMÍN J. MARTÍNEZ M., MIGUEL A.
GALVÁN BENÍTEZ, JULIO MANLIO ZÚÑIGA, DAMIÁN MARTÍNEZ TORRES

ISBN: 978-607-99903-4-3

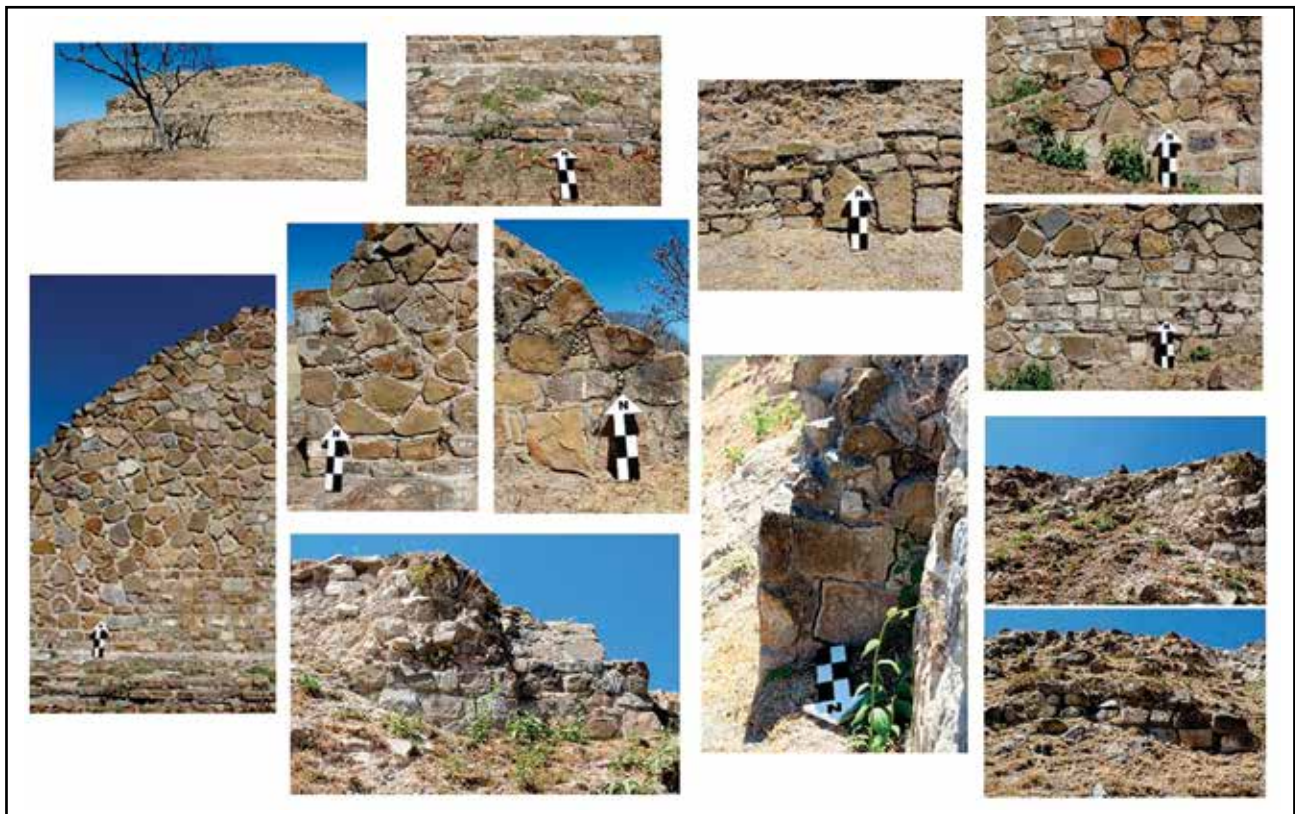
Registro de daños provocados por los sismos del 2017 en el Edificio P / Foto: Archivo Técnico Proyecto de Conservación de los Edificios Dañados por los Sismos de 2017 en Monte Albán-Atzompa.

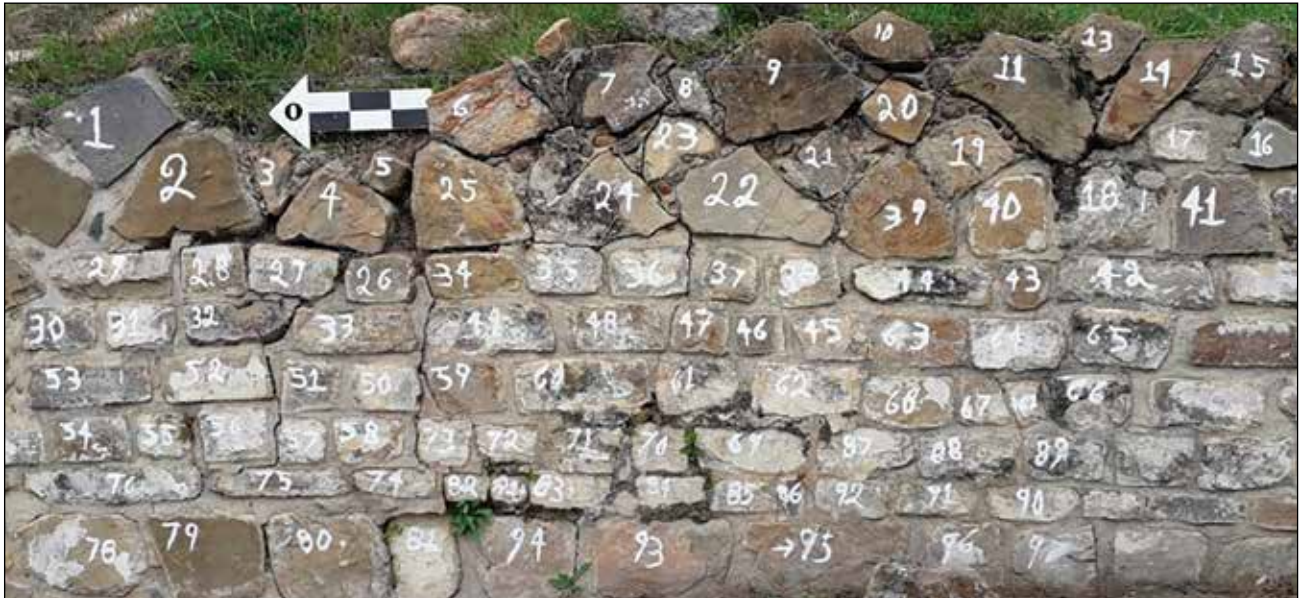
Sección del muro dañada por efecto del sismo, mostrando grietas y desplomes. Numeración para hacer anastilosis / Foto: Archivo Técnico Proyecto de Conservación de los Edificios Dañados por los Sismos de 2017 en Monte Albán-Atzompa.

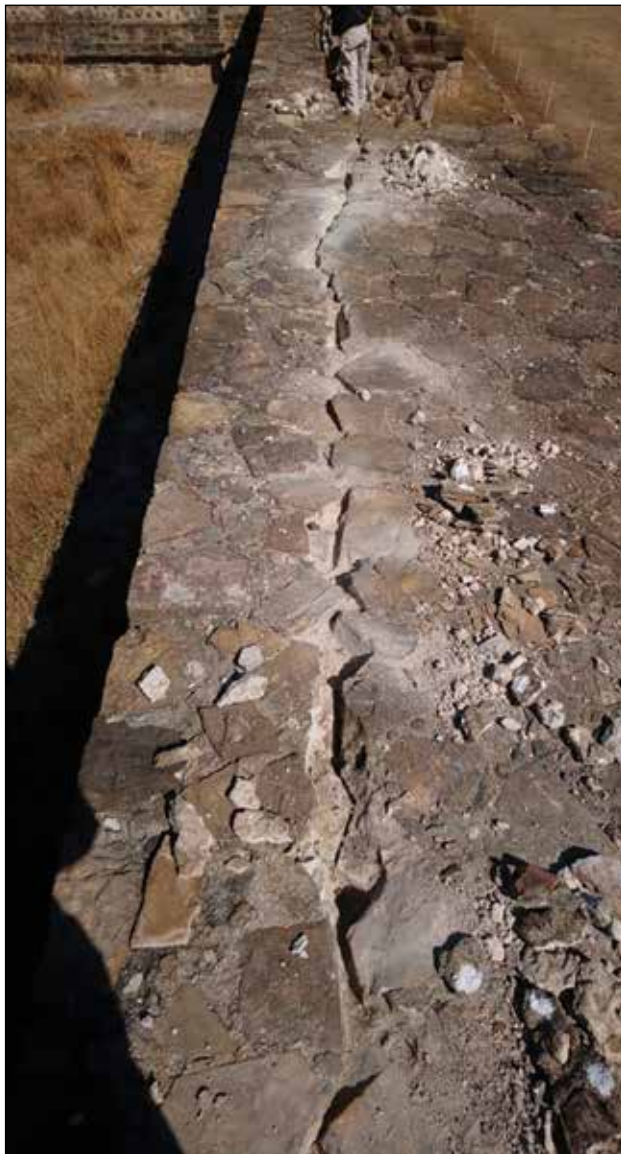
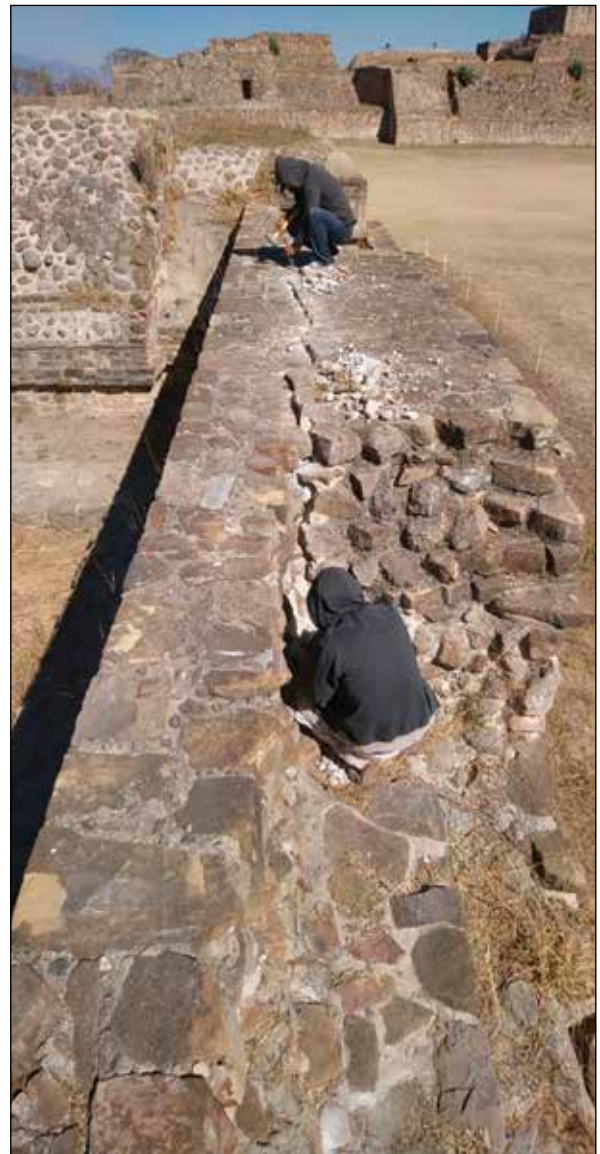
Templo del Edificio IV. Muro perimetral sur del patio abierto. Liberación de elementos dañados / Foto: Archivo Técnico Proyecto de Conservación de los Edificios Dañados por los Sismos de 2017 en Monte Albán-Atzompa.
