DIRECCIÓN TÉCNICA ANTE LOS RECURSOS NATURALES Y ASEO

REQUERIMIENTO No. 807 – 2011

Santiago de Cali, Marzo - 2012

Contrato N°4133.0.26.295.2011.

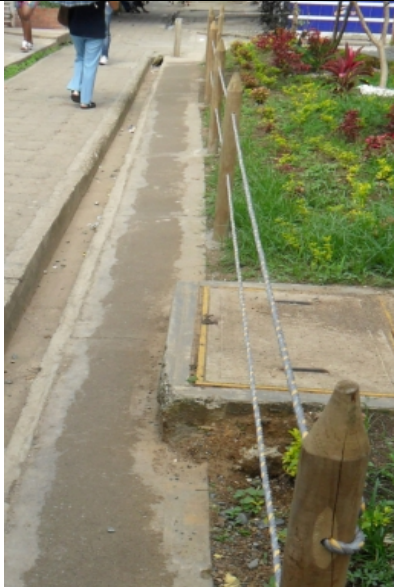
Item 3.3 *Andén en concreto 10 cm 3000 PSI exteriores 1.00 mts. ancho*, Se presentó incumplimiento de las especificaciones por cuanto se encontraron tramos contruidos con apenas 50 centímetros de ancho. Así mismo hay mala calidad en el terminado por falta de uniformidad en los filos acolillados y por mala nivelación para drenaje hacia canaleta existente. El empate con el piso existente en adoquín peatonal carece de definición en la junta de construcción.

Construcción de andén con anchos de 50 centímetros; mala calidad en acolillado

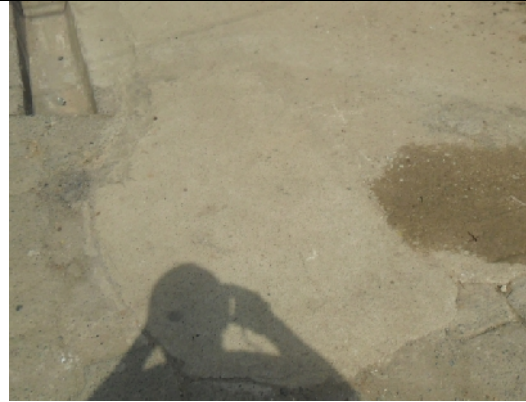
Andenes en concreto sin definición de juntas de construcción.

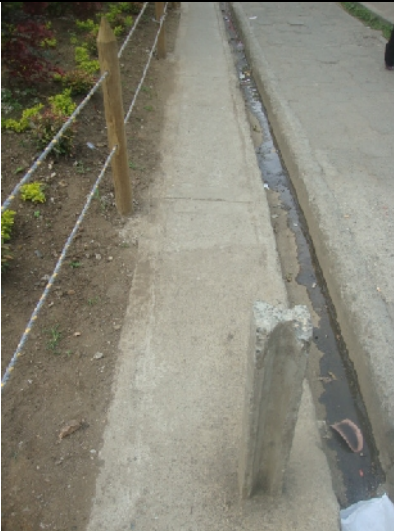
Construcción de andén con anchos de 50 centímetros; mala calidad en acolillado

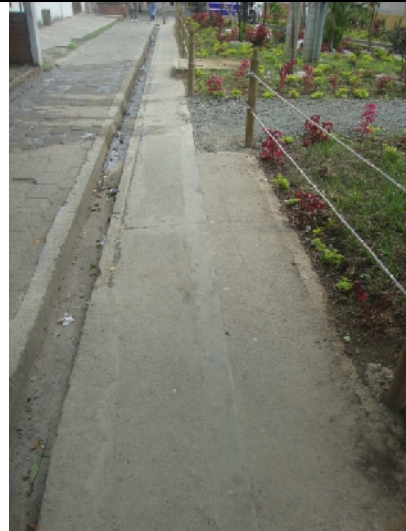
Construcción de andén con anchos de 50 centímetros; mala calidad en acolillado

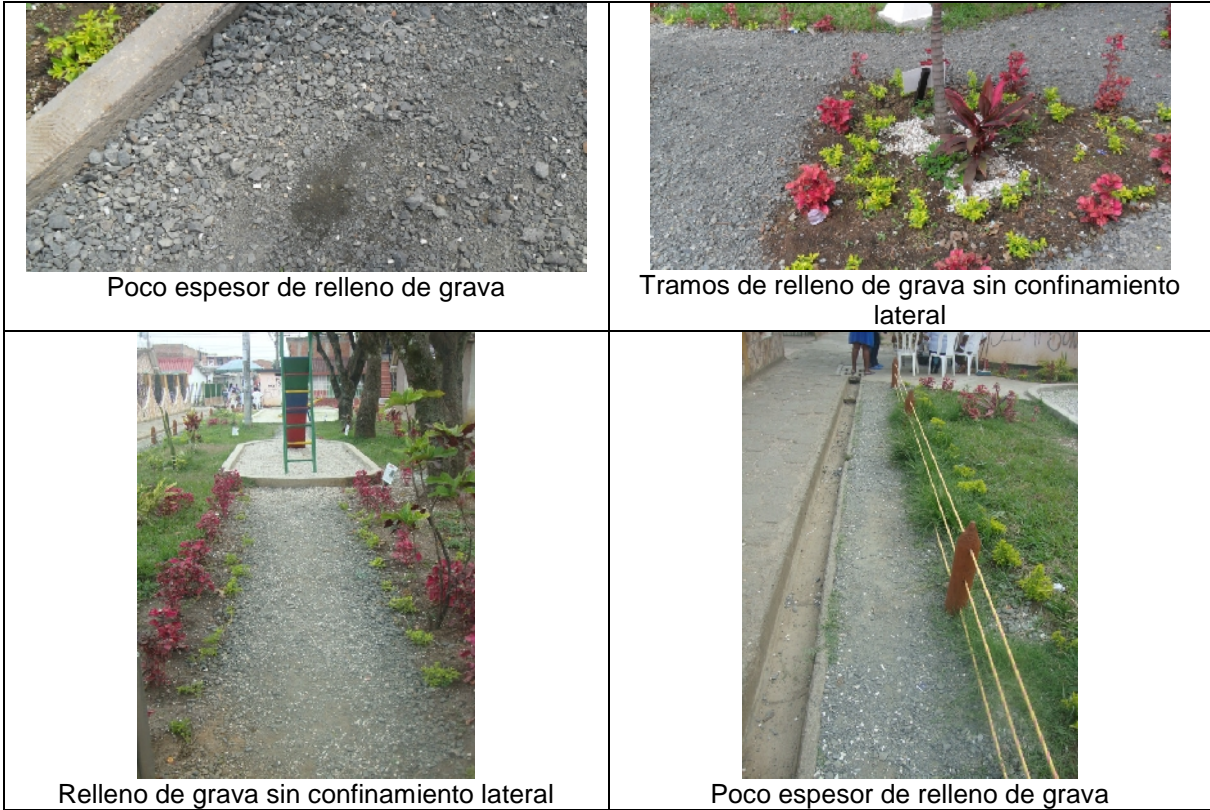
Ítem 3.5 *Relleno grava triturada*. Se encuentra deficiencia en el espesor de la grava suministrada y falta de confinamiento lateral mediante bordillos en concreto en algunos tramos para garantizar su estabilidad y durabilidad.

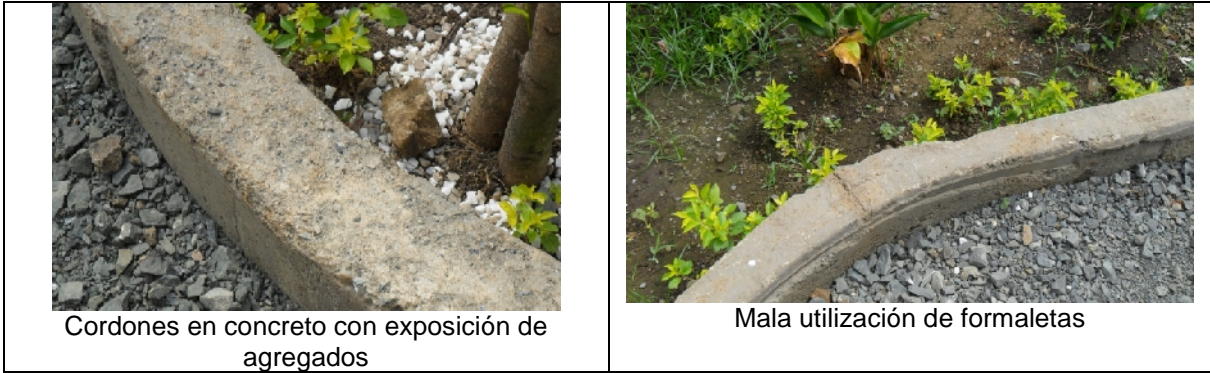
El ítem 3.6 *Cordón en concreto 2500 PSI*, presenta mala calidad en su construcción y acabado por cuanto se presenta exposición de agregados pétreos, presumiblemente por baja dosificación de cemento en la mezcla, e inadecuada utilización de formaletas en tramos curvos..

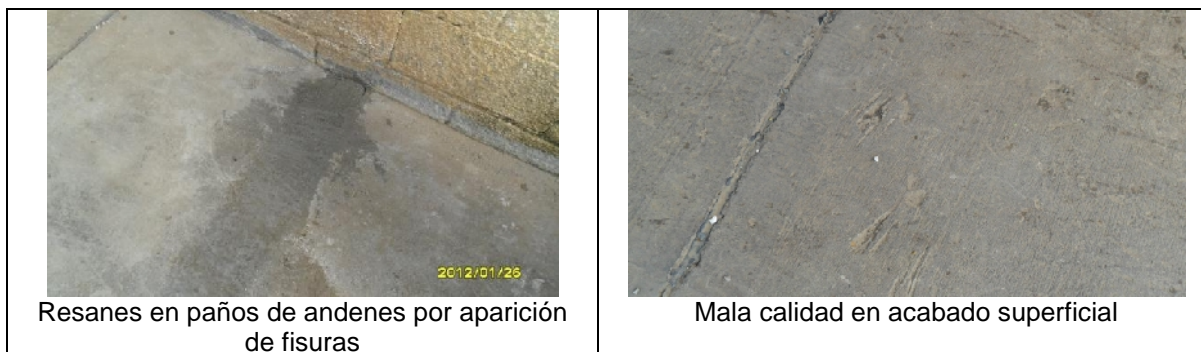
Ítem 2.3 *Andén en concreto 10 cm 3000 PSI exteriores 1.00 mts ancho*, se presenta mala calidad en acabado superficial, resanes en paños de andenes por aparición de fisuras, presumiblemente por mala construcción de juntas de dilatación, evidenciándose un deterioro prematuro

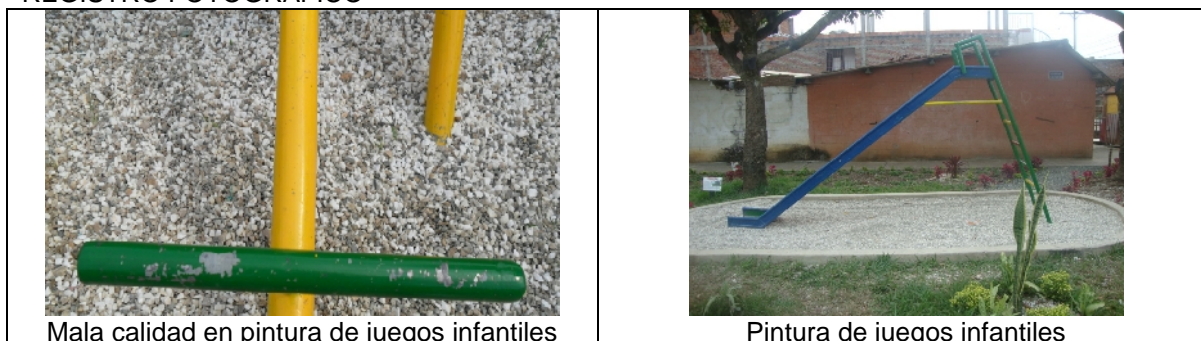
Item 2.12 *Pintura y mantenimiento de juegos infantiles*: Presumiblemente no se aplicó pintura base o wash primer previa a la pintura esmalte de acabado, para garantizar la fijación y durabilidad de esta, y ya se presenta pérdida prematura de la pintura. Esto es mala calidad por deficiencias en la preparación de la superficie y aplicación de la pintura sobre tubería galvanizada en los juegos infantiles.

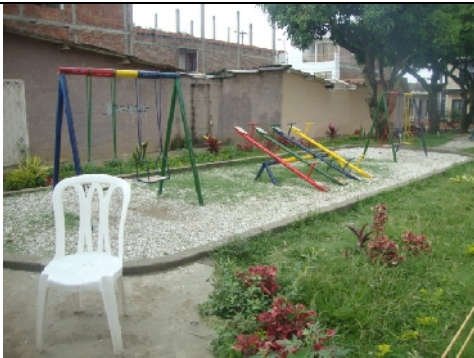
Relleno con grava triturada en zona de juegos infantiles, confinamiento con sardinel en concreto,

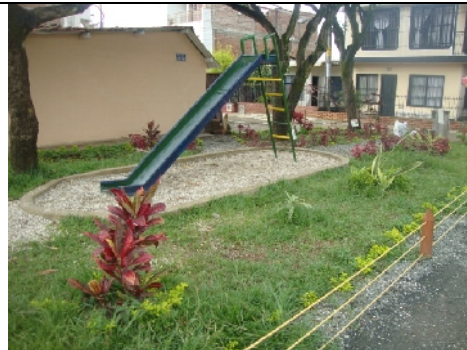
Relleno con grava triturada en zona de juegos infantiles y senderos peatonales, confinamiento con sardinel en concreto,

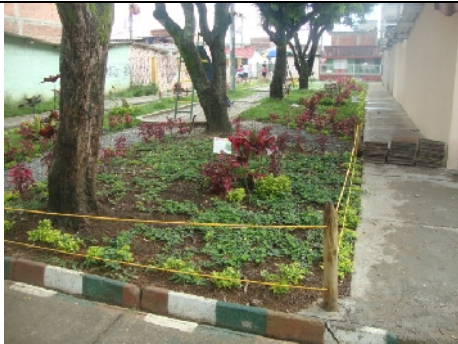
Andenes en concreto

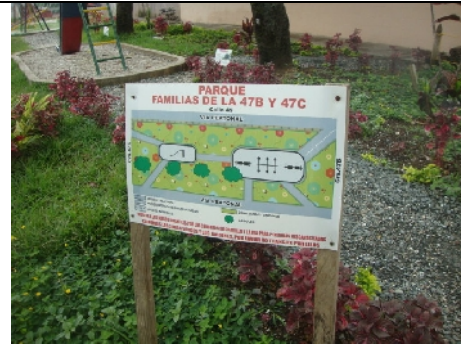
Señalética
