INFORME FINAL DE ACCIDENTE

Accidente ocurrido el día 05 de Mayo de 2010 a la aeronave Embraer 145 LR, Matrícula HK 4536 en Aeródromo Fabio León Bentley (Mitú - Vaupes, Colombia).

**Unidad Administrativa Especial
Aeronáutica Civil de Colombia**

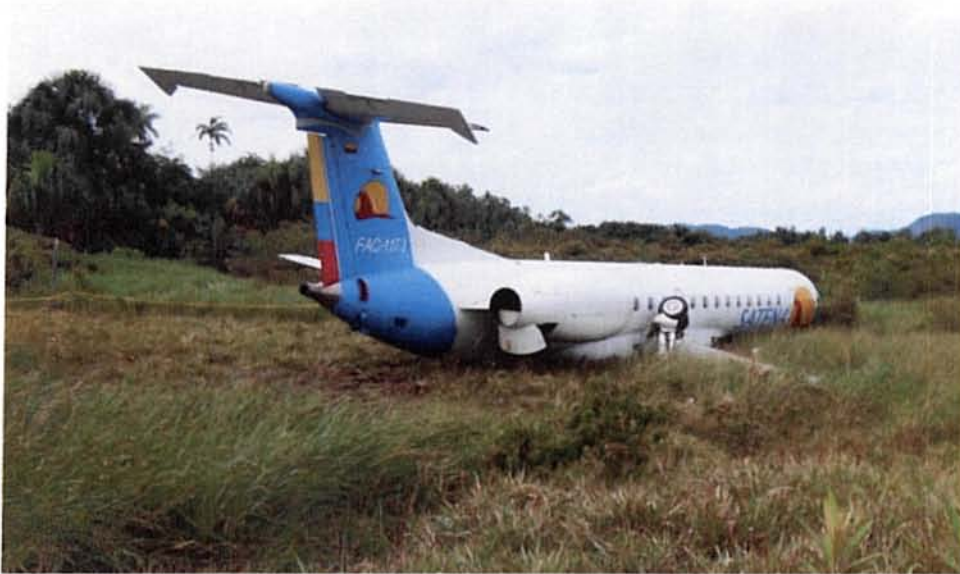
Posición final de la aeronave

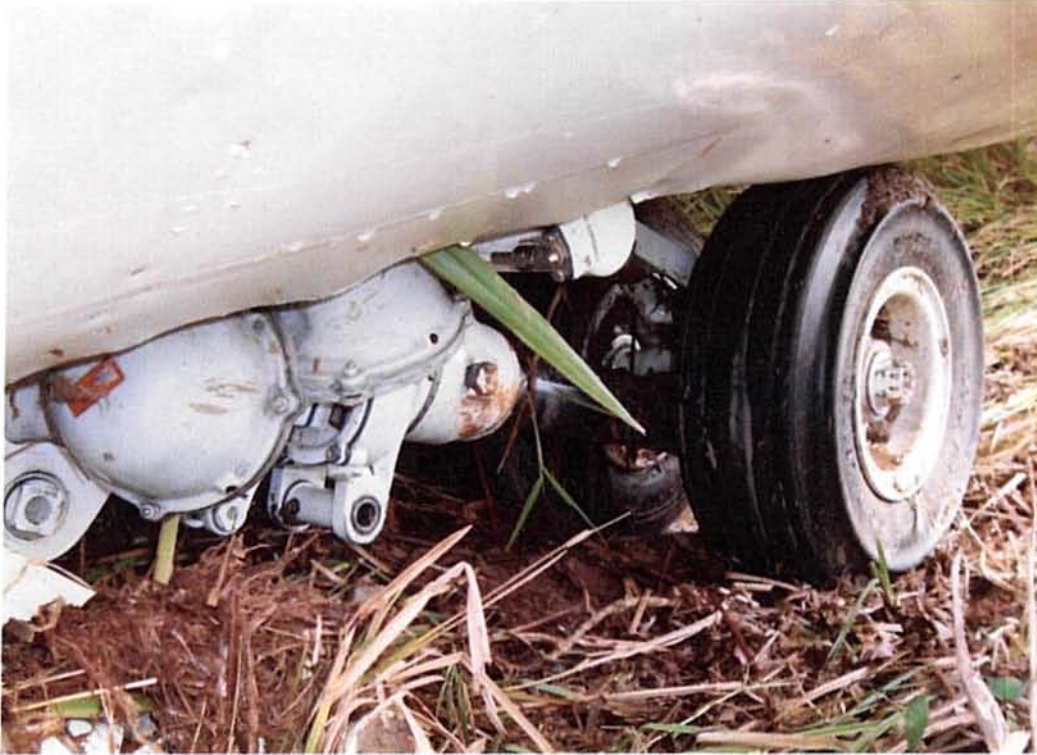
La aeronave sufrió daños importantes en su estructura, principalmente en la parte inferior del fuselaje como consecuencia del impacto final contra la hondonada ubicada al final de la cabecera 02. Los trenes de aterrizaje se fracturaron por el impacto con un montículo de tierra que bordeaba la carretera contigua al final de la cabecera. El golpe del tren de nariz contra la hondonada fue absorbido por el fuselaje causando daños en la célula del fuselaje. Las compuertas del sistema de tren de aterrizaje se desprendieron durante el recorrido final quedando en la trayectoria de impacto.

Daño en el tren de nariz

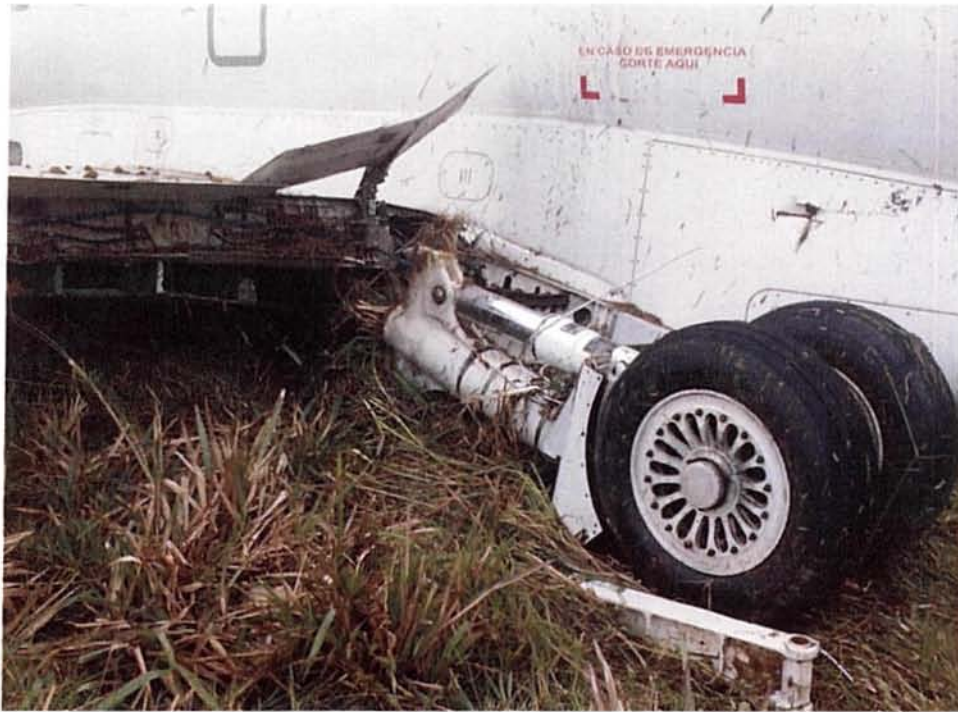
Daño en el tren principal izquierdo y flap

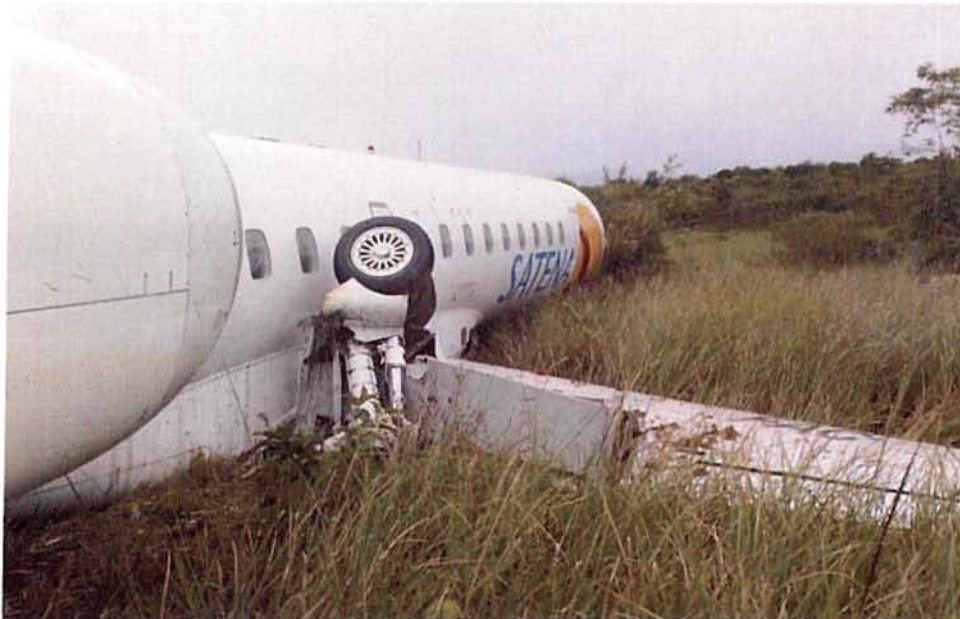
Daño en el tren principal derecho y flap

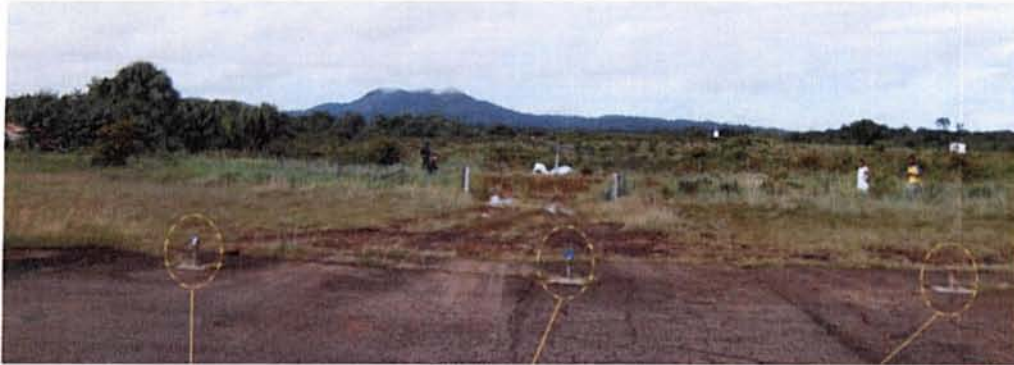
Durante el recorrido, la aeronave provocó daños con los trenes de aterrizaje a 3 luces del borde final de pista de la cabecera 02; la valla perimetral del aeropuerto quedó dañada longitudinalmente 6 metros a consecuencia del impacto con la estructura del fuselaje y planos. La superficie de la pista no sufrió ningún daño a consecuencia de la salida de pista.

Daños en las 3 luces de borde final de pista – Cabecera 02

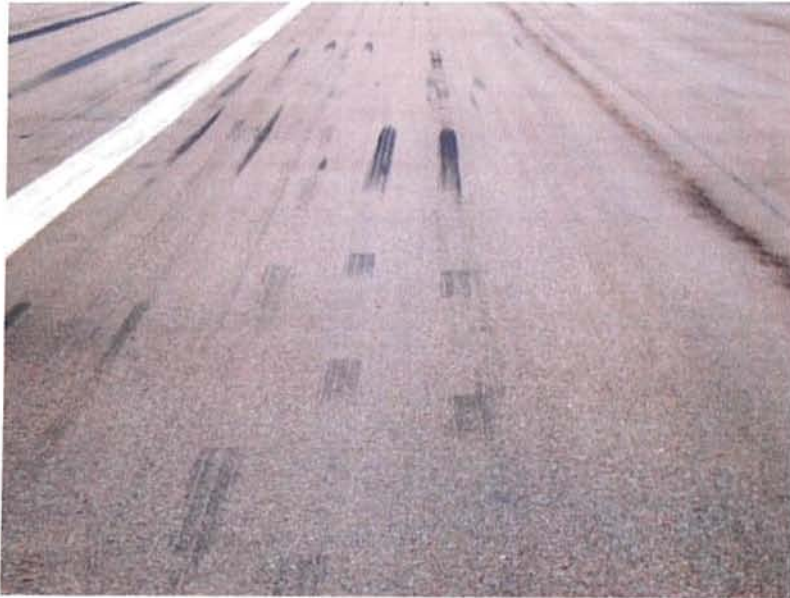
El hidroplaneo dinámico y viscoso rara vez dejan evidencia de marcas sobre la pista, si los neumáticos están desinflados, no se produce hidroplaneo⁶.

Marcas de Frenado

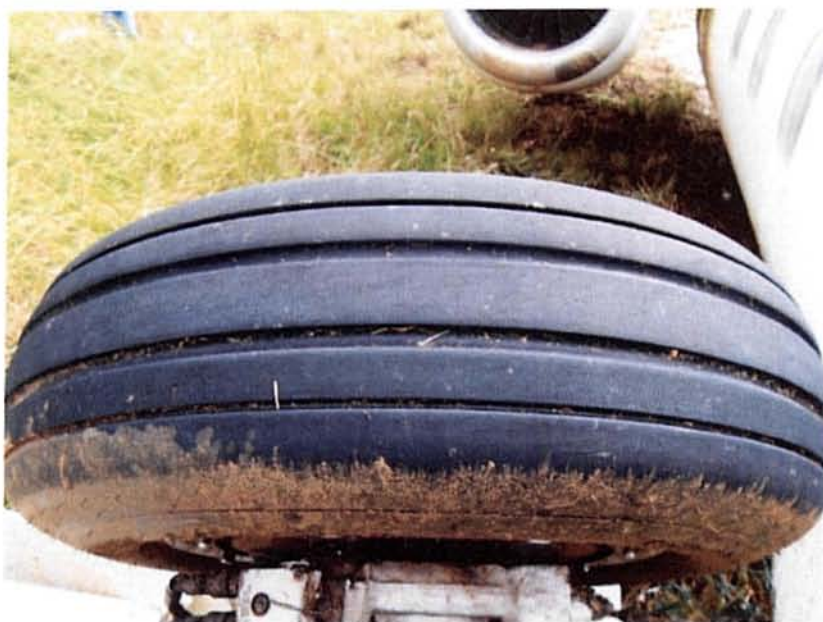
Estado de los Neumáticos después del accidente

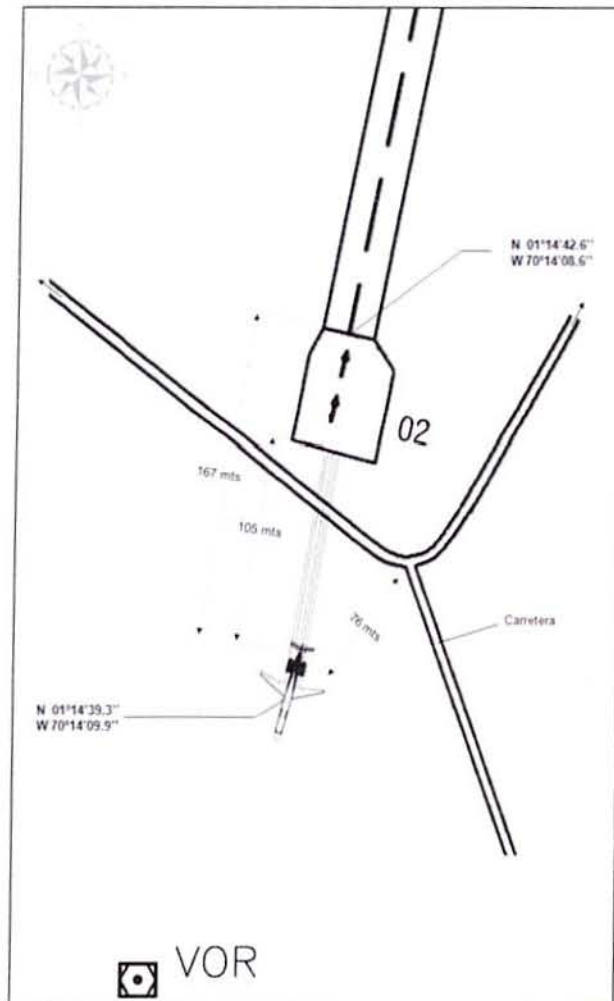
La aeronave se detuvo a 105mts al final de la Cabecera 02 con rumbo 212° en posición compacta, con una ligera pendiente negativa, posada particularmente sobre una zona de pantano de agua estancada ubicada a 4 metros por debajo de superficie de la pista. Tanto el tren de nariz como los trenes principales colapsaron durante la salida por colisión contra un montículo de tierra contiguo al final de la pista. Los instrumentos y equipos de la aeronave no sufrieron daños aparentes.

Ubicación final de la aeronave respecto al final de la pista 02

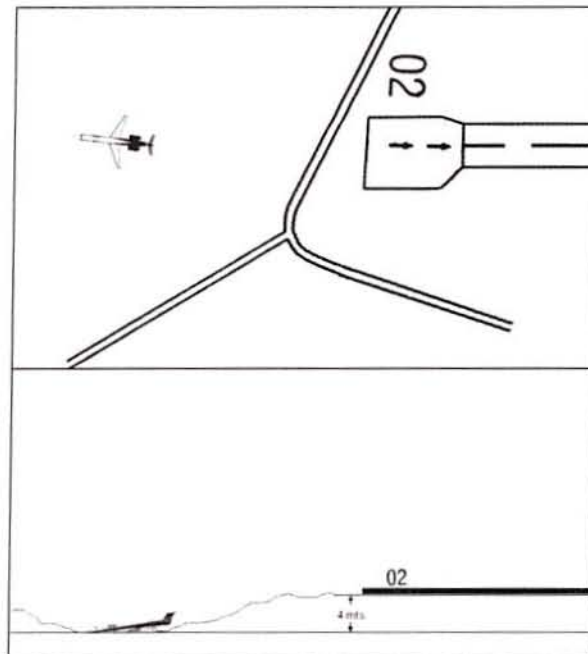
Relación de profundidad de ubicación de la aeronave

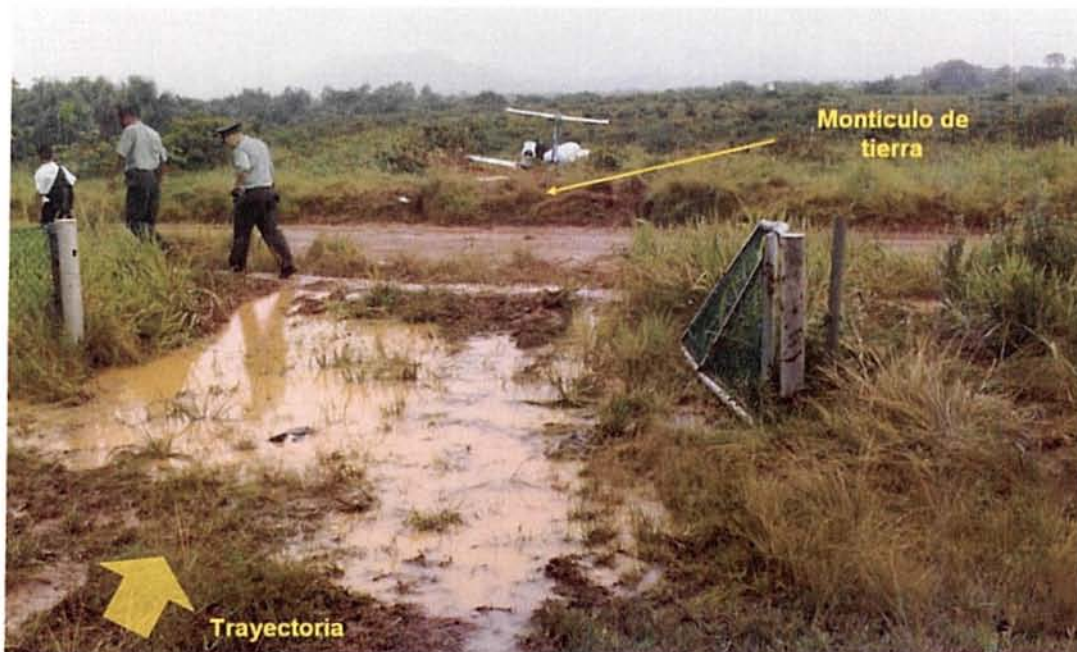
Vista general del montículo de tierra y hondonada

La zona de seguridad de la franja del aeropuerto no está en buenas condiciones en cuanto a resistencia y nivelación, donde debería cumplir que si una aeronave se sale de la pista no sufra daños de consideración.

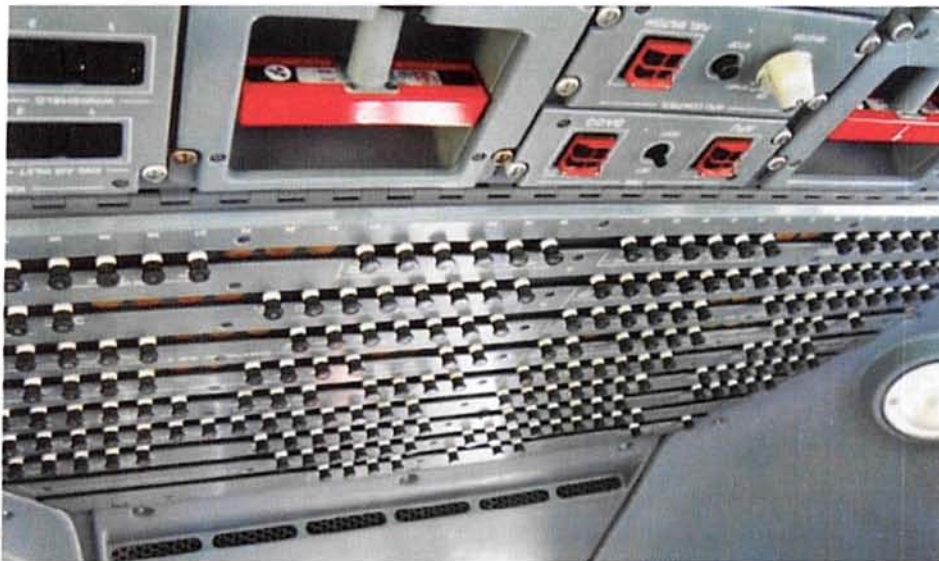
El motor izquierdo permaneció encendido hasta que el técnico de vuelo regresó a la cabina de mando y pidió al Capitán que apagara los motores. Habían pasado 61 segundos desde que la aeronave se detuvo. El piloto respondió diciendo que ya había apagado los motores, la investigación de campo reveló que las palancas de Fire Extinguishing Handles no fueron haladas por los pilotos para tal efecto. La turbina izquierda fue apagada a las 10:43:59.

Posición de las Palancas de Cortafuegos

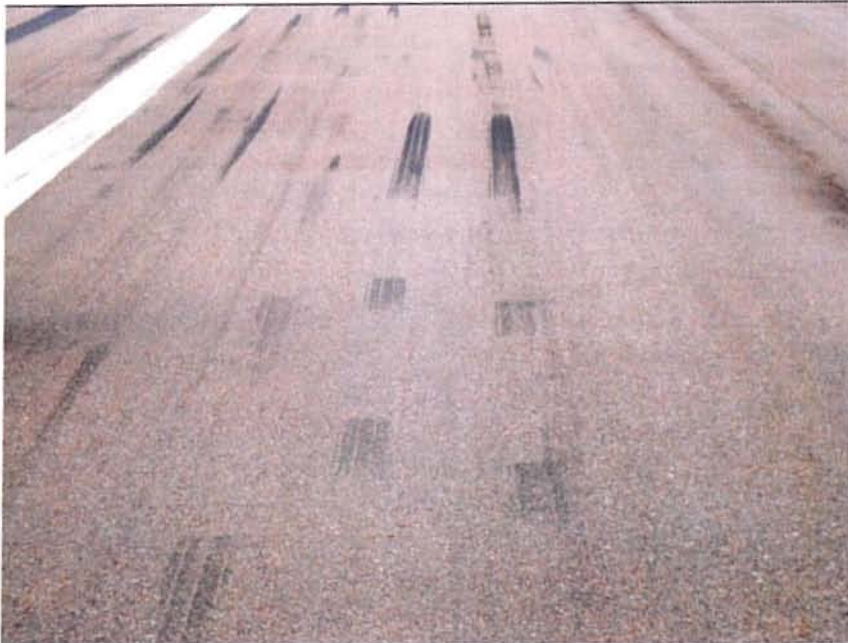
El FDR también reveló que la velocidad de giro de los neumáticos disminuyó progresivamente desde los 117,3 KIAS en el momento de la toma de contacto hasta los 36,7 KIAS en el momento de la salida de pista; ninguna de las cuatro ruedas del tren principal estuvo bloqueada durante el recorrido por la superficie asfaltada.

Marcas de frenado. Acción del Anti-Skid

Los neumáticos no evidenciaron marcas de patinaje o arrastre y se pudieron observar huellas de frenado en la pista, consistentes con una acción de frenado normal y sin hidroplaneo.

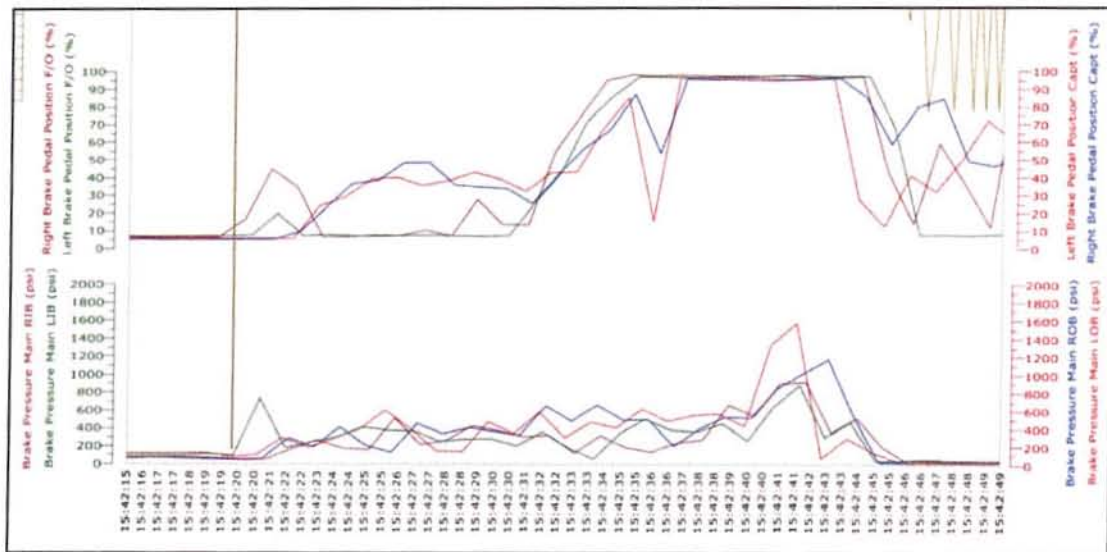
El Capitán por su parte aplicó los frenos un segundo después que la aeronave sentó ruedas y continuó presionando ligeramente hasta los 80 KIAS, luego soltó la presión y volvió a aplicarlos de nuevo dos segundos después. A partir de ese momento, ejerció toda la presión en los pedales de freno. El Primer Oficial aplicó nuevamente presión en sus pedales de freno 8 segundos después de la toma de contacto, inicialmente al 20% y luego al 100%.

Lo anterior contradice lo establecido en el POE: *"El sistema ANTI-SKID ajustará los frenos para un óptimo rendimiento de frenado. NO BOMBEE LOS PEDALES"*. La aeronave abandonó la superficie pavimentada de la pista a una velocidad de 52 KIAS con rumbo magnético 165° alcanzando una aceleración longitudinal de -0,313 (g). Impactó el terreno en varios puntos durante la trayectoria y el tren principal se desprendió. Por esta razón sonaron las alarmas de TAKE OFF CONFIGURATION. Durante su excursión por la zona de seguridad, y posiblemente como resultado de los impactos, la palanca de potencia del motor izquierdo fue avanzada hasta la posición de MAX; la palanca derecha permaneció en MAX REV. El motor izquierdo permaneció encendido mientras el derecho se apagó como resultado de los impactos.

Datos del FDR, Acción de Frenado- Posición de Pedales
