### **PLAN DE LABORES 2019**

**EXPLOTACIÓN:** LA ALMENDRILLA - 3017-011

**CONCESIONARIO:** GRUPO CEMENTOS PORTLAND VALDERRIVAS SA

**TÉRMINOS MUNICIPALES:** Carabaña (Madrid)  
Valdilecha (Madrid)

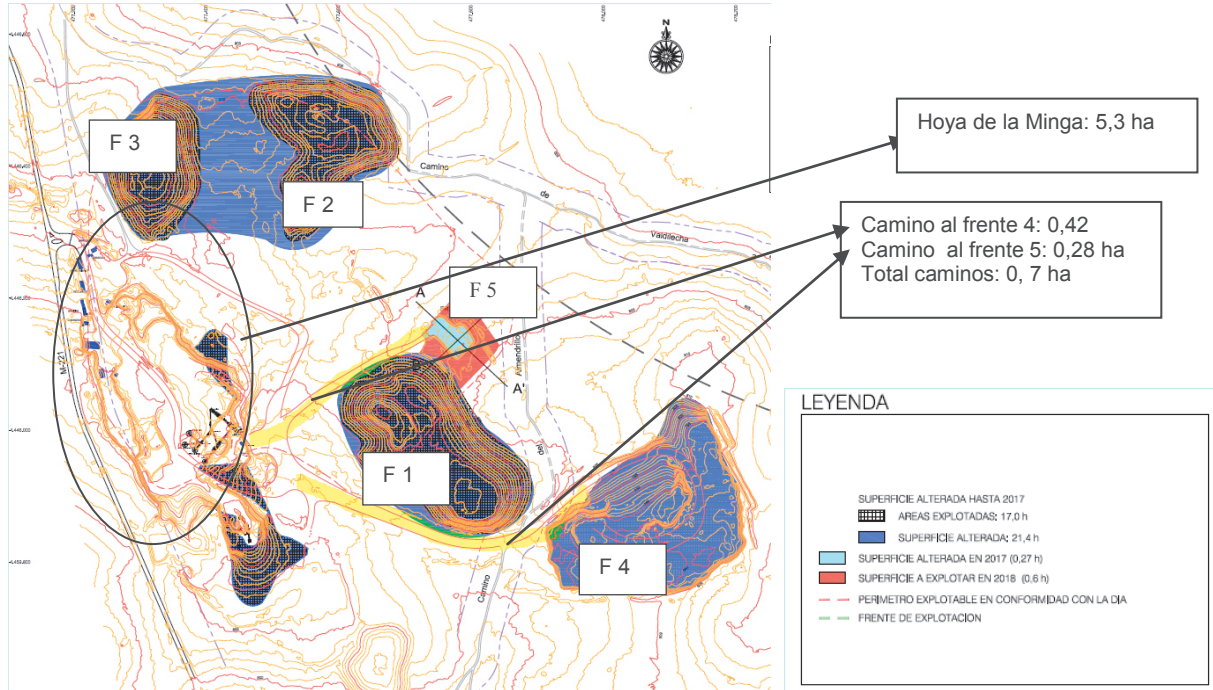
**Imagen A.** “Plano de Explotación”, presentado por el titular en el PL2018, y contrastado en terreno.

Longitud total de frentes abiertos:

- ≤ 10 m de altura: **274 m (frente 5) + 1173m (hoya de la Minga) + 315 (frente 4 restauración) = 1762 m**
- > 10 m y ≤ 20 m de altura: **42 m**
- > 20 m de altura: **20 m**

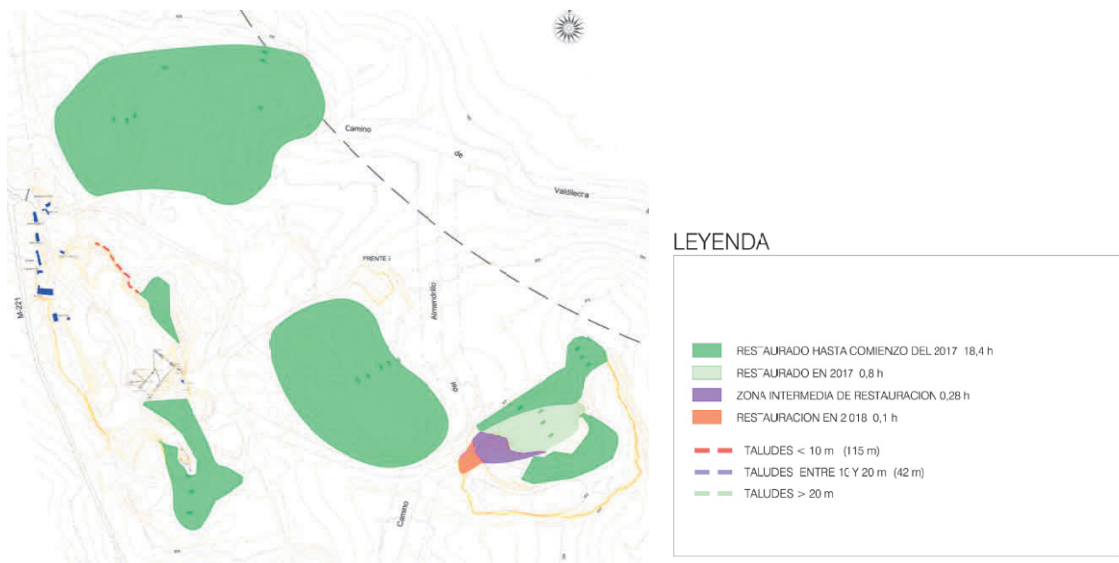
**Imagen B.** “Plano de Restauración”, presentado por el titular en el PL2018, y contrastado en terreno.

Se ha incluido el contorno de la zona correspondiente a “Hoya de la Minga”: **1173 m**.

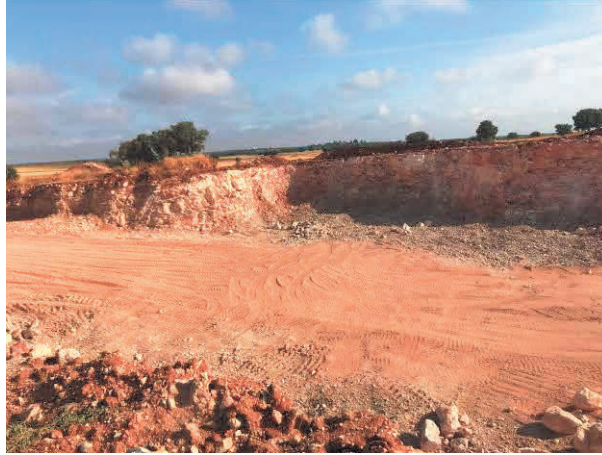
**Imagen 15.** Frente 5. No está vallada. Vista hacia el noreste (X=477.455 Y=4.460.013)
