**Informe Técnico DGOAT No. 065 de 14 MAY. 2020**

**Evaluación de viabilidad para adecuación del sendero Guadalupe-Aguanoso.**

Mediante el radicado CAR No. 20201105503 del 5 de febrero del 2020, la Empresa de Acueducto y Alcantarilla de Bogotá, presenta los documentos adelantados en el marco del convenio SDA-CV-20181473, con el fin de solicitar la viabilidad para adecuar el sendero Guadalupe-Aguanoso.

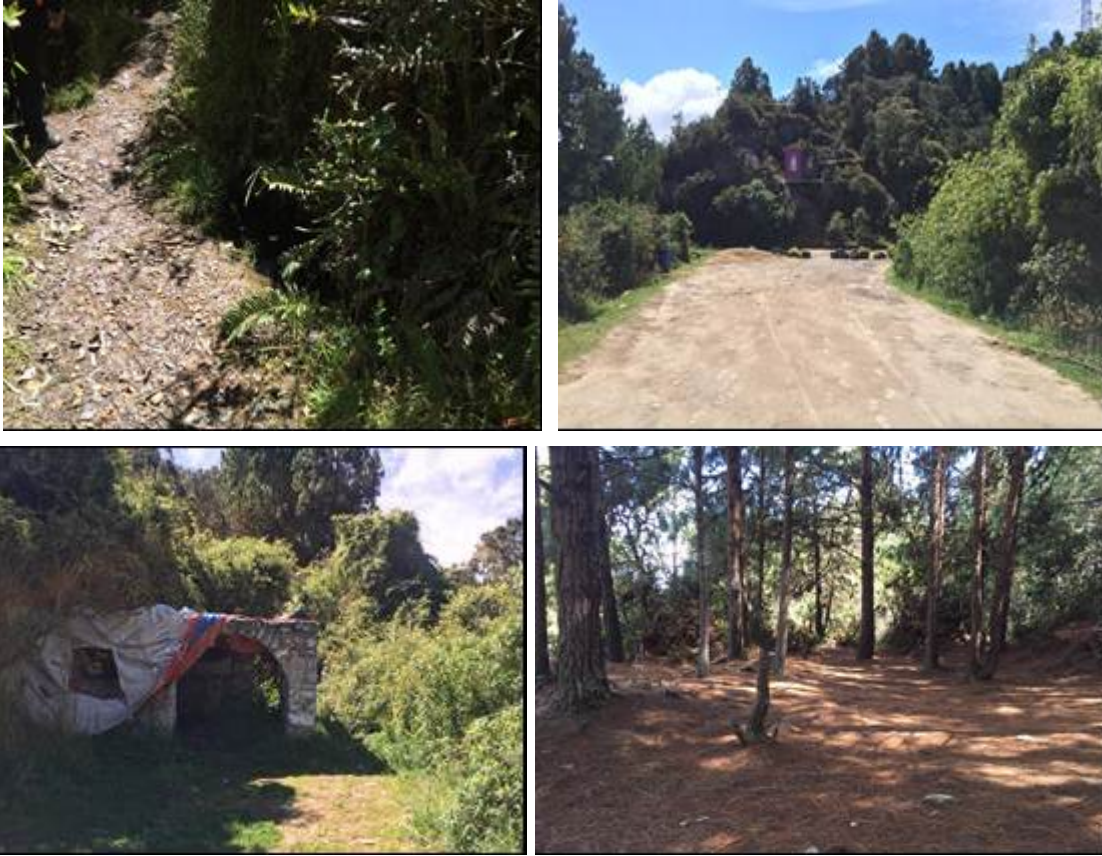
**Fotografías 1, 2, 3 y 4. Sendero tramo 1**

**Características:** el sendero inicia en el parqueadero del Santuario de Nuestra Señora de Guadalupe, y transcurre por un camino amplio debido a su cobertura vegetal representada por parches de bosque de especies introducidas como Pino y Acacia, lo que, sumado a algunos tramos de roca, permite un flujo considerable de visitantes. En algunos puntos, el trazado se intercala con franjas de vegetación nativa de bosque alto andino en proceso de regeneración. La presencia de ojos de agua en la parte intermedia del recorrido, antes de llegar al páramo, reafirma la importancia de este ecosistema de montaña en el aprovisionamiento y regulación hídrica. El recorrido de este tramo termina en el Bosque de Pinos que define la transición al ecosistema de páramo. Desde este punto se puede retornar al Santuario (fotografías 1, 2, 3 y 4).

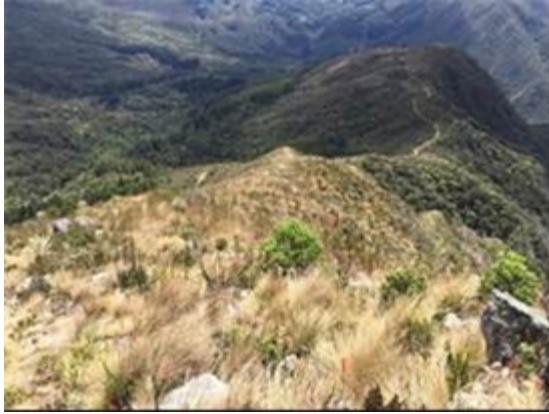
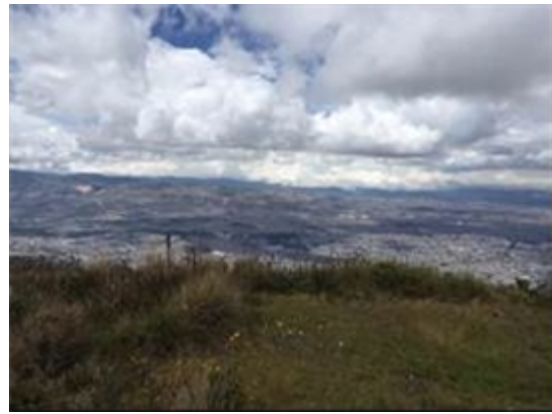
**Fotografías 5 y 6. Sendero Tramo 2**

**Características:** desde el Bosque de Pinos el sendero se estrecha al ingresar en el ecosistema de páramo, en el que se pueden apreciar encenillos, frailejones, pega moscos, chites y toda una variedad de especies nativas, así como camaleones de páramo, mariposas y algunas especies menores de insectos. Rumbo a la cima del Aguanoso, el trazado se encuentra con el sendero peregrino que viene desde el Santuario de Nuestra Señora de La Peña (costado occidental), el cual tiene un ascenso de dificultad alta y que pasa por las ruinas de la ermita de La Peña (panorámica espectacular), atravesando bosques de pinos, chusques, y un tramo de roca muy pendiente. Desde la interconexión se puede retornar al Santuario, aunque por consideraciones del ancho y el terreno frágil se aconseja continuar hacia la cima del Aguanoso y de ahí descendiendo en sentido sur por un sendero de roca hasta llegar al carretable (fotografías 5 y 6).

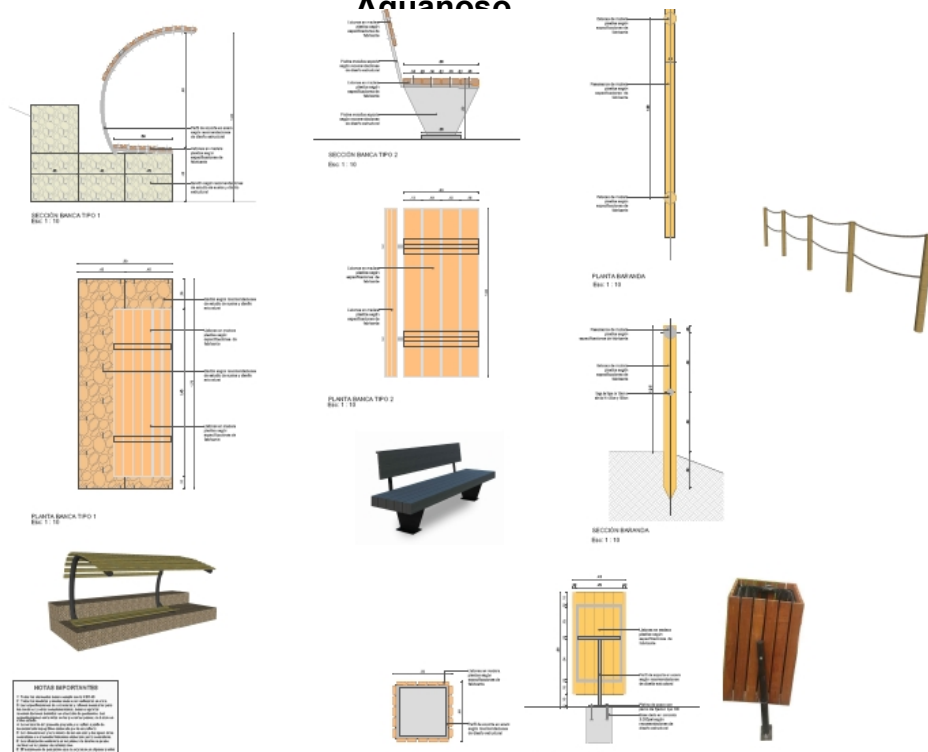
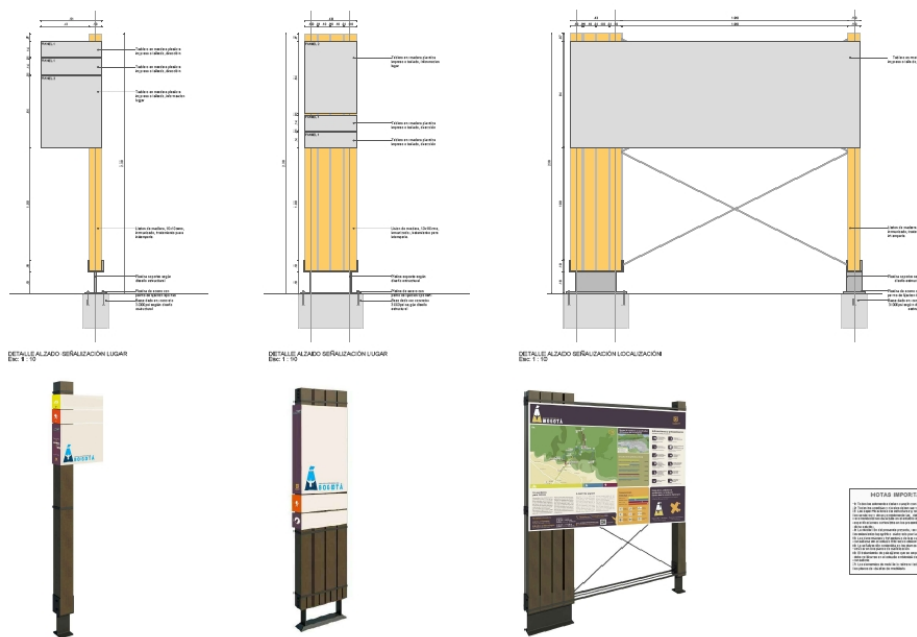
**Figura 5. Diseños de la señalización**

De acuerdo a la información presentada se hacen las siguientes especificaciones técnicas: Base dado en concreto 3.000psi con platina de anclaje según diseño estructural, listón de madera, 10x10cms, inmunizado, tratamiento para intemperie, tablero en madera plástica impreso o tallado, platina soporte según diseño estructural, Platina de acero con perno de fijación tipo hilti.

Materiales: Platina metálica soporte según recomendaciones de diseño estructural, listones en madera plástica según especificaciones de fabricante, gavión según recomendaciones de estudio de suelos y diseño estructural.

En cuanto a la señalización se plantea incorporar señales de tres tipos las cuales son de direccional, informativa y de localización distribuidas de la siguiente manera (figuras 4 y 5):
