# SUSTENTABILIDAD DE UN MODELO ESTRUCTURAL FUERA DE NORMATIVA. ARQUITECTURA PATRIMONIAL EN ALBAÑILERÍA SIMPLE DE LADRILLOS

Sustainability of a non-normative structural model. Architectural heritage in simple masonry of bricks.

**Isabel María García García**

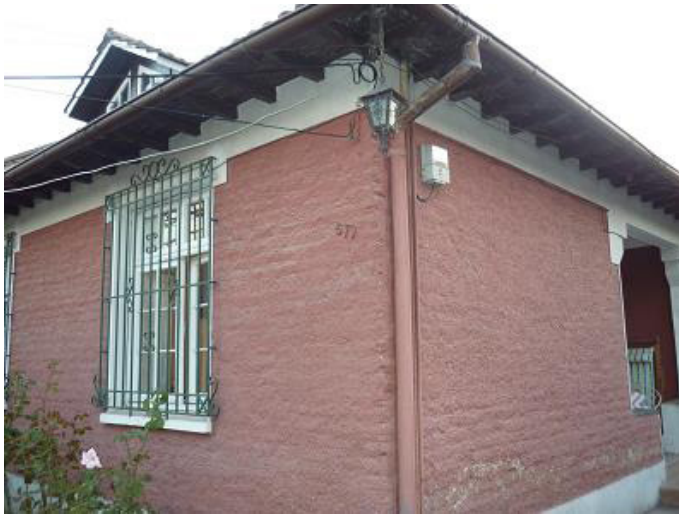
Casa de ladrillo artesanal del conjunto La Colmena. Los Jazmines 579. Ñuñoa. Imagen propia

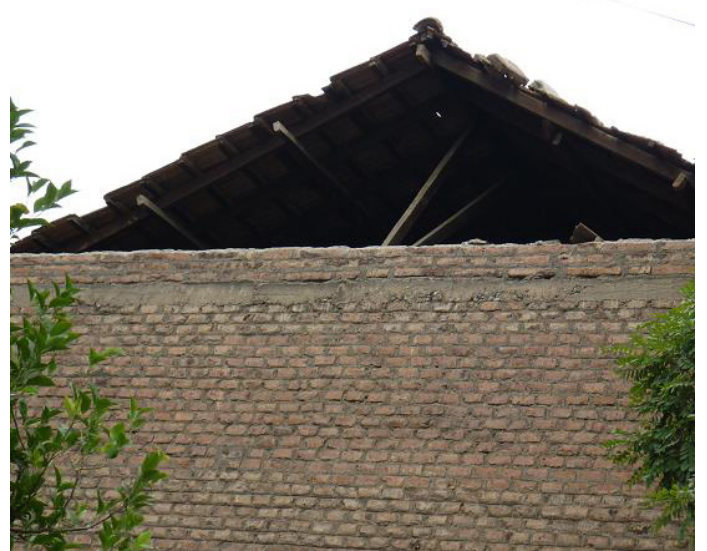
*Desplome de antetecho en 2º piso. Sismo del 27 de febrero de 2010. Conjunto Elías de la Cruz. Imagen propia.*

- Fisuras en encuentros de muros, a veces con desplome de los mismos.
- Desplome de antetechos, con distintos grados de gravedad, que aunque no fue un daño estructural, constituyó un riesgo para los transeúntes.

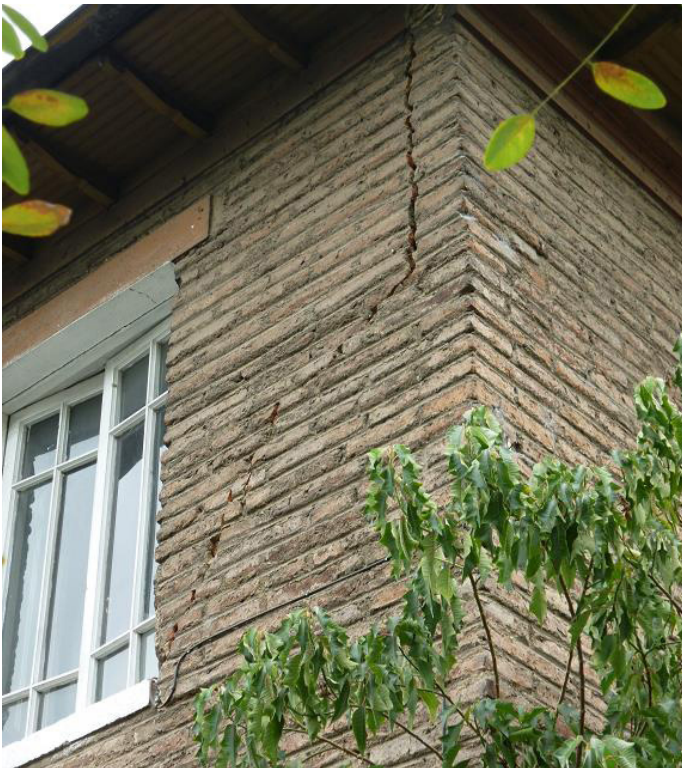
*Dstrucción del empalme de muros. Sismo del 27 de febrero de 2010. Conjunto Elías de la Cruz. Imagen propia.*

- Desplome de muros muy esbeltos en relación a su altura.
- Destrucción del empalme de muros y su desacople.
- Vaciamiento y falla de dinteles.

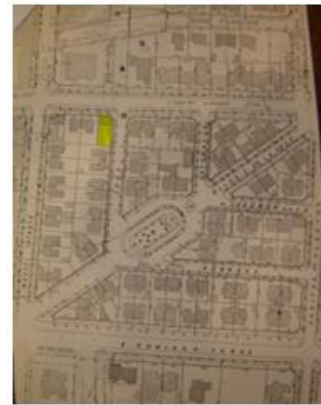
Plano conjunto

Plano catastral DOM de Ñuñoa

Respecto de planos de conjunto y de arquitectura o detalles constructivos, en los archivos de la Dirección de Obras de la Municipalidad de Ñuñoa se encontró plano catastral de conjunto y planimetrías de tipología C.

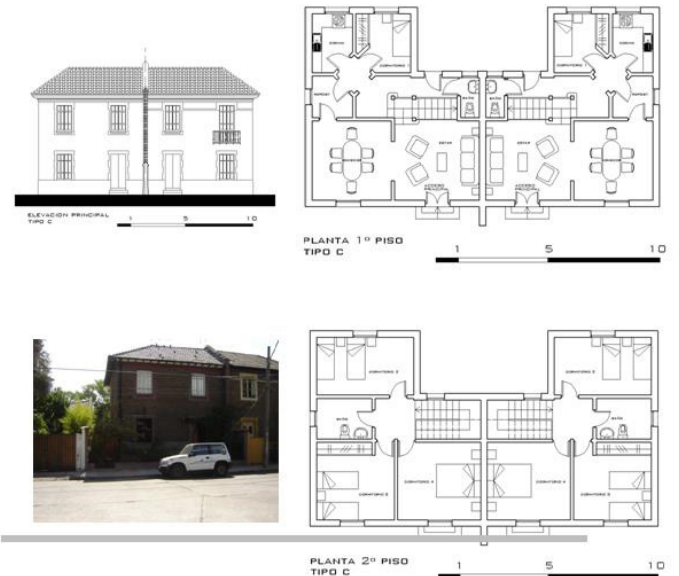
Tipología C. / Imagen y dibujo: Karen Gallardo

El conjunto residencial Elías de la Cruz, de los arquitectos Brugnoli y Cousiño, año 1928-1930, se desarrolla al interior de una manzana, similar en tamaño a las existentes en el sector; el perímetro lo constituyen las calles Dublé Almeyda, Capitán Fuentes, José Domingo Cañas y José M. Infante. Al interior se han desarrollado seis manzanas menores, cuyas calles confluyen a una plaza central de nombre Enrique Bunster. La calle principal, llamada Elías de la Cruz, atraviesa axialmente la plaza, conformando una diagonal que da identidad a este conjunto, aún cuando su direccionalidad no apunta claramente a algo concreto en la trama urbana. Barrio de Conservación Histórica, según Decreto Supremo N° 723 del 15/06/1973. "En su corazón una plaza, que al ser de mayor ancho que la Diagonal, obliga que dos de las manzanas se quiebren produciendo una situación especial de interés. Esta situación queda en definitiva, definida por los muros del jardín, que en este conjunto, particularmente, son tratados con mucha fuerza." (Boza, 1982: 166). Esta agrupación de casas de dos pisos, configura cuatro tipos de pareo: A, B, C y D, separadas de los deslindes y con antejardín. También existe la casa esquina llamada E y la casa F, aquella que no constituye pareo y está adosada a ambos deslindes laterales sin antejardín. Las casas que constituyen pareos, y que son la mayoría del conjunto, sobresalen por su expresión formal basada en el adecuado uso del ladrillo y la presencia de grandes techos con teja de arcilla. Las fachadas exponen vanos enmarcados en estucos que imitan sillerías de piedra y que en algunos casos contrastan con la albañilería. Se observa una fuerte presencia del muro cortafuego entre unidades que constituyen el pareo, que sobresale del plano de fachada y de cubierta. Se destaca la tipología B, que muestra arcos de ladrillo, uno de los cuales denota la presencia de la escalera que comunica los dos niveles. Dada la gran extensión de las fichas en la tesis doctoral, en este estudio se desarrollará exclusivamente una sola: tipología C.

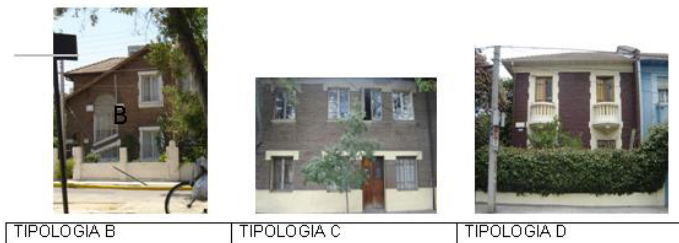
Tipología C. / Dibujo: Karen Gallardo

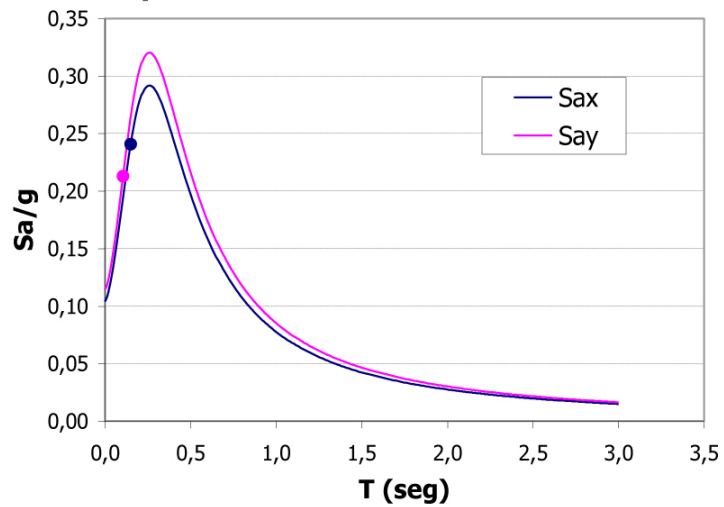
Datos de Espectro Norma NCh433 Of.96 modificada 2011

Parámetros Sísmicos	I	1
	Ao	0,3
	To	0,3
	p	1,5
	S	1
	Ro	3
	R*x	2,879
	R*y	2,622
	I*Cmax	18,0%
	I*Cmin	5,0%
T*x (seg)	0,1508	
T*y (seg)	0,106
