ARQUEOLOGÍA INDUSTRIAL MADRILEÑA

CONSERVACIÓN DE MOTORES Y MAQUINARIA DE LA CENTRAL ELÉCTRICA DE PACÍFICO. METRO DE MADRID

Resumen de la actuación de conservación efectuada en los motores de la Central Eléctrica de Pacífico, que alimentaba la línea 1 del Metro de Madrid. Es un proceso de restauración insólito dentro del actual panorama profesional

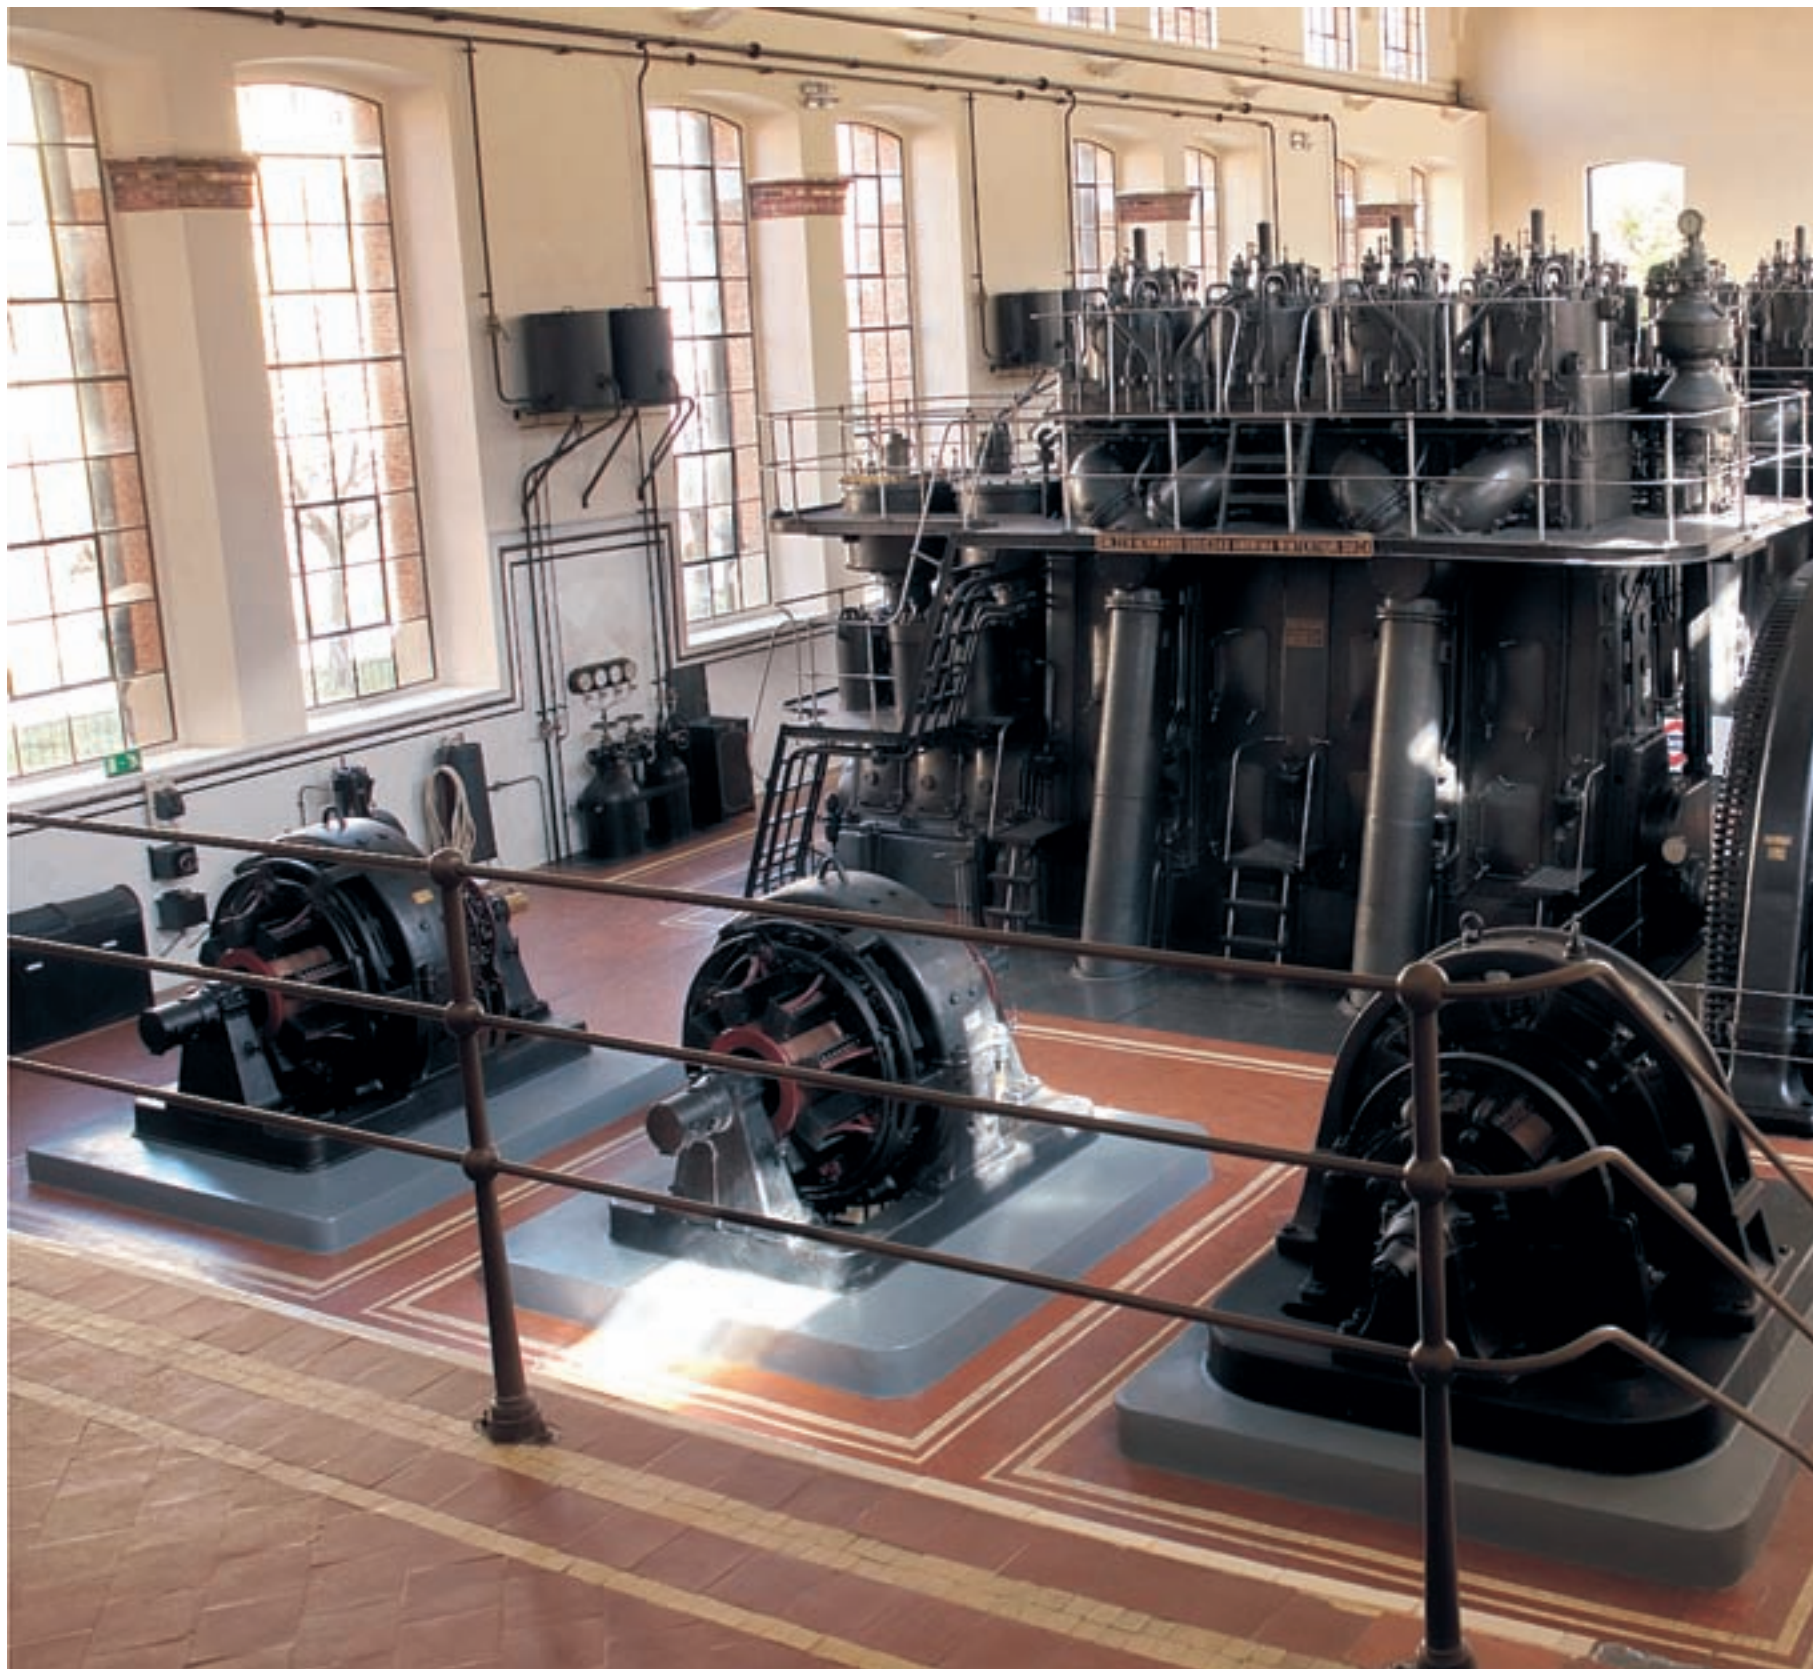
El mismo aceite que las hacía funcionar, posteriormente ha servido -en gran medida- para mantener sin óxido estas enormes moles de acero

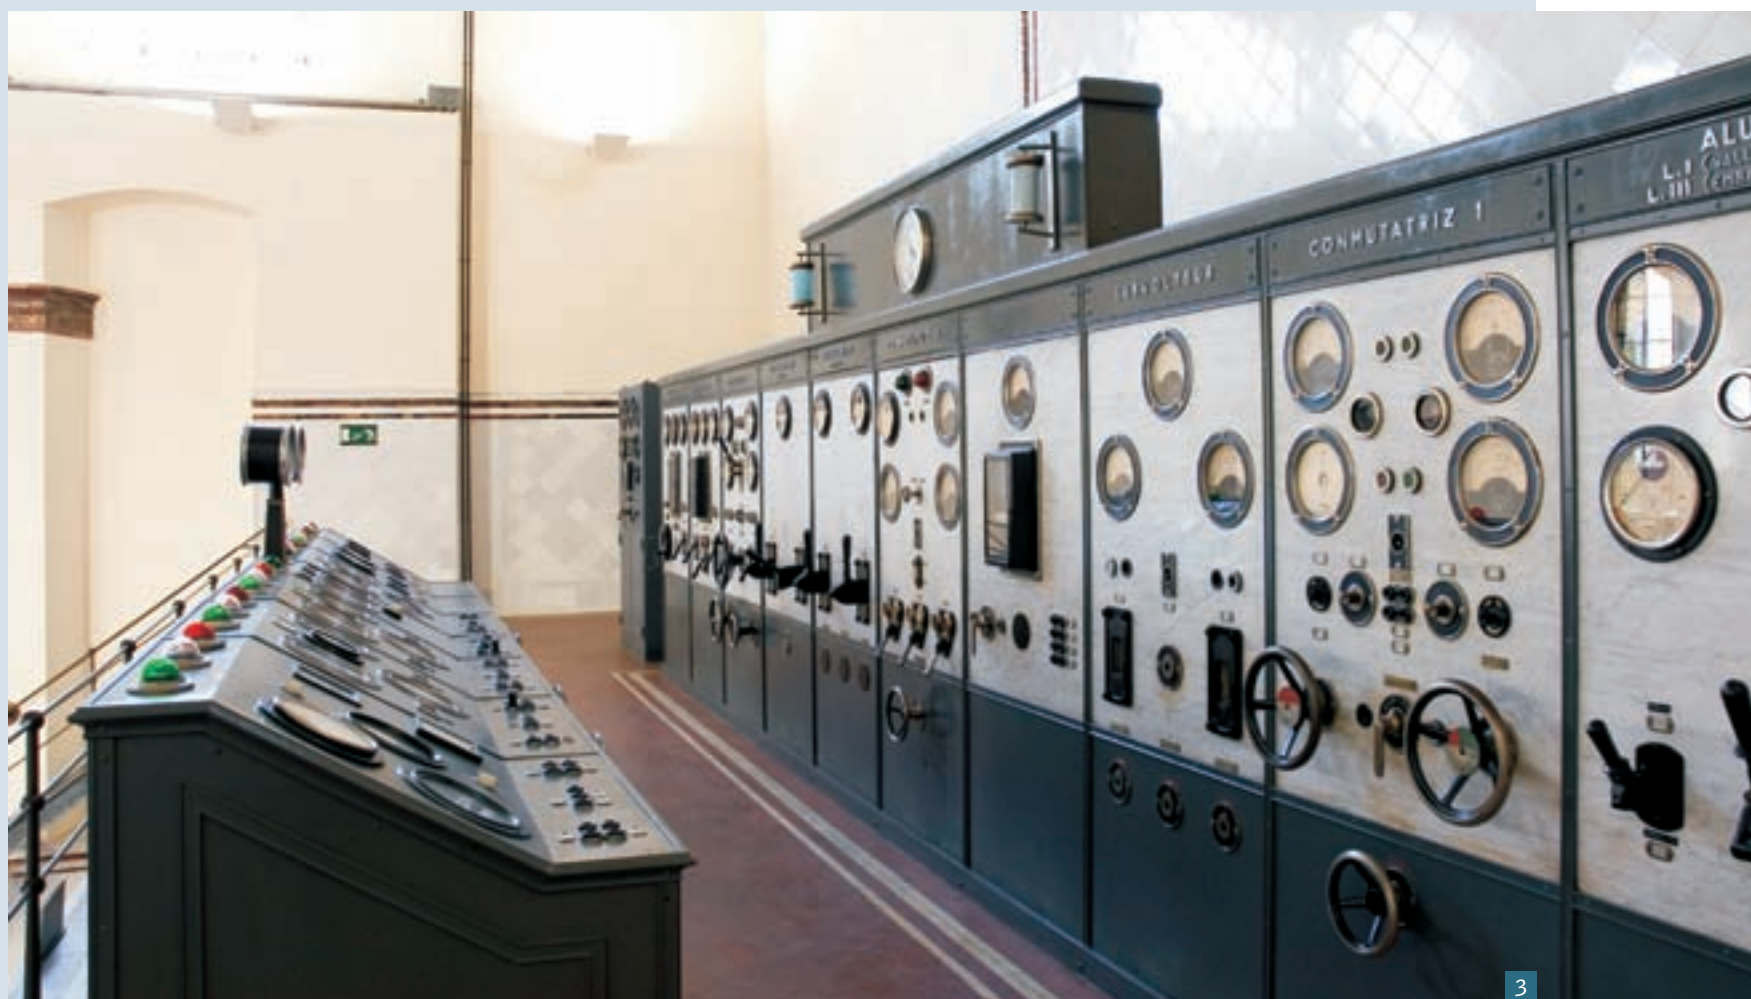
3

3. Panel de mandos.

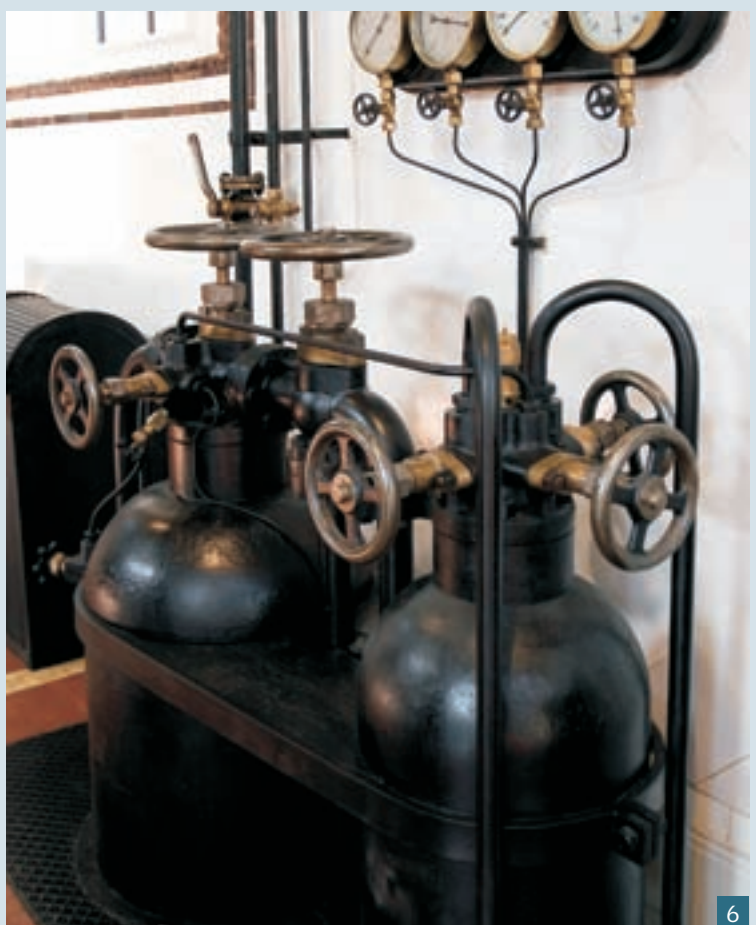
6. Grupo de bombas de aceite.
