INVENTARIO NACIONAL DE BALSAS Y ESCOMBRERAS MINERAS

REGION ANDALUZA

**INVENTARIO NACIONAL DE BALSAS Y ESCOMBRERAS
REGION ANDALUZA
(PROVINCIAS DE CORDOBA, SEVILLA, CADIZ, Y MALAGA)**

MADRID, DICIEMBRE 1973

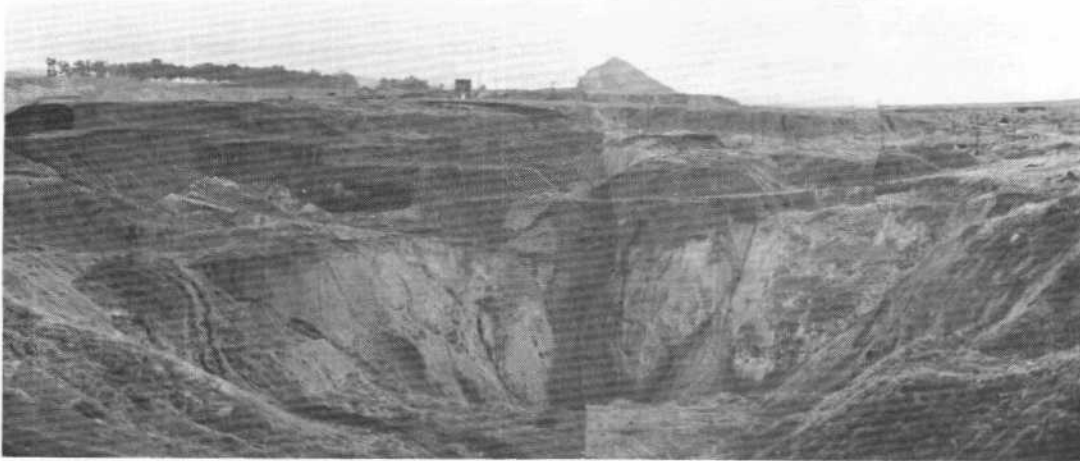
Foto 1.— Conjunto de escombreras de estériles y mixtos de carbón de edad avanzada en Peñarroya. Los taludes y formas han sido suavizados por la meteorización. Al fondo silueta del Ceno Antolín. En primer plano embudo formado al extraer materiales para ser relavados en el lavadero de la empresa M^a Rodríguez de Velasco.

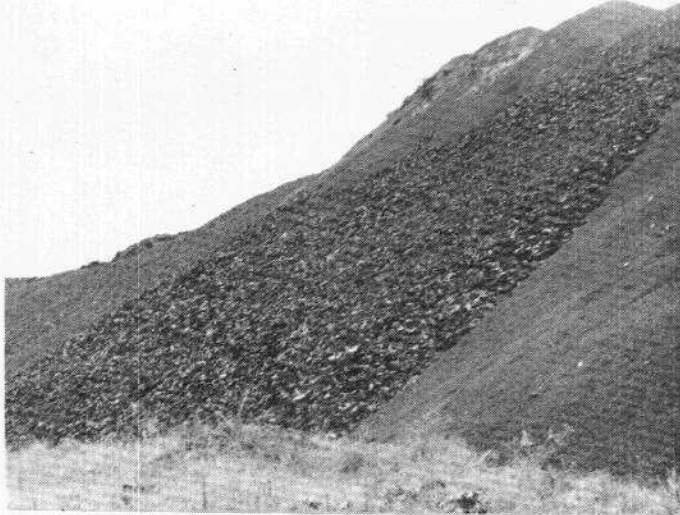
Foto 2.— Talud de la escombrera del lavadero de carbón de la empresa ENCARSUR en Peñarroya. Es de notar los tamaños diferentes vertidos.

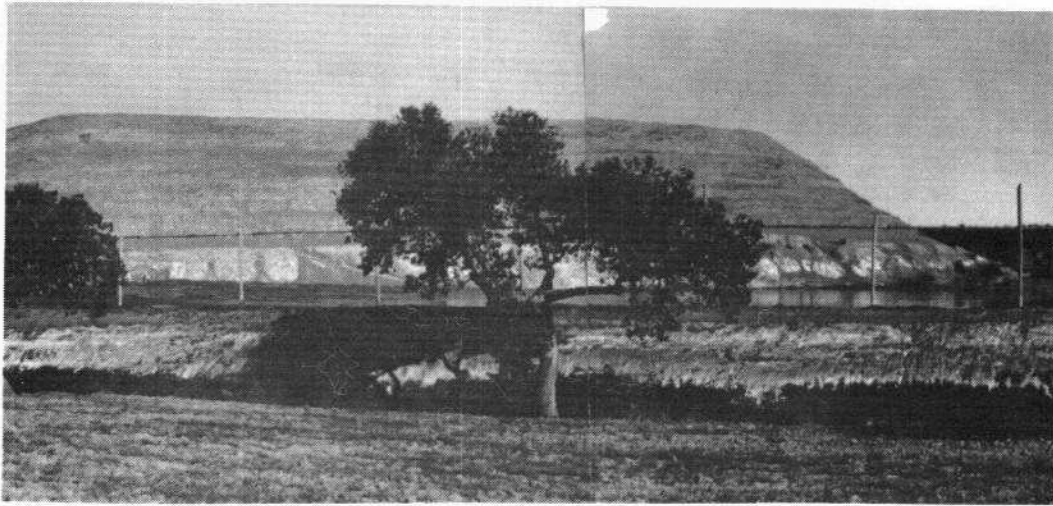
Foto 3.— Balsas de la mina de plomo "El Rosalejo" en Alcaracejos (Córdoba). Al fondo dique antiguo ya en desuso. En primer plano el nuevo dique. Obsérvese el sistema de vertido por tubería.

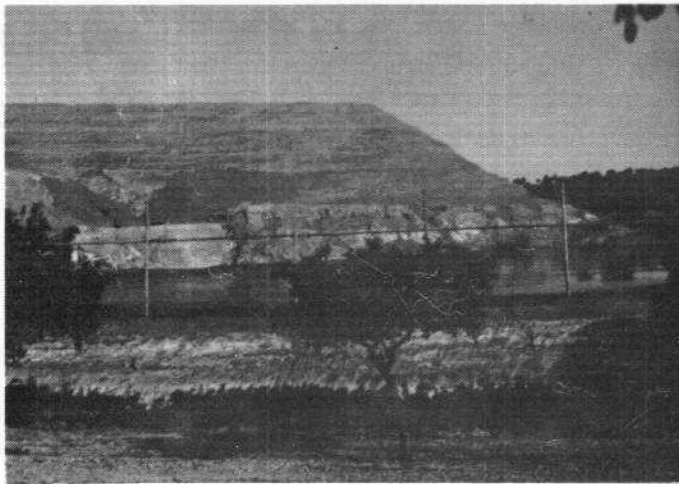
Foto 4.— Los mismos diques anteriores desde otro ángulo. Pueden verse deslizamientos y roturas de talud, en la estructura en desuso. Se advierte un alto grado de consolidación.

En los "diques" de lavaderos de plomo es frecuente observar restos de antiguos deslizamientos y roturas en el talud, aunque al tratarse de estructuras abandonadas y consolidadas, no afecta a la estabilidad general de las mismas.

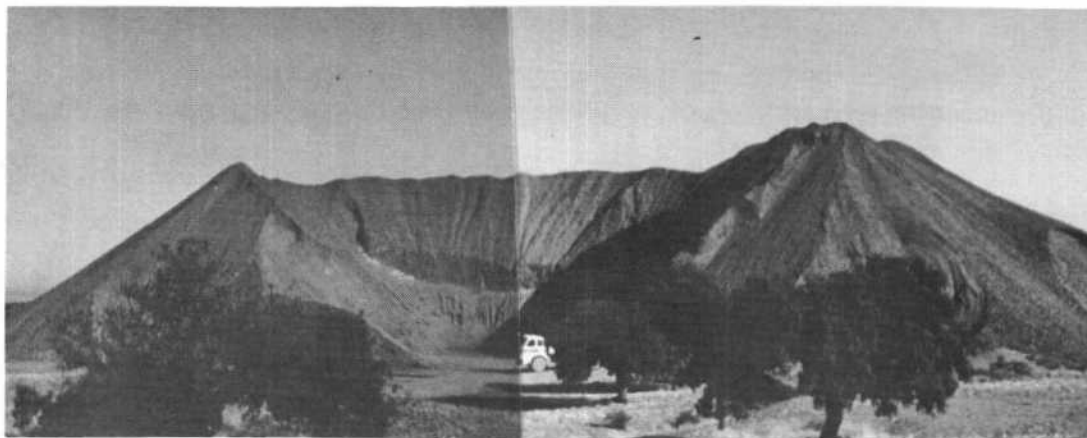
Foto 6.— Escombrera de las minas de plomo del Soldado, en Villanueva del Duque (Córdoba)
Es resto de un antiguo cono, que está siendo relavado actualmente. Nótese la uniformidad de tamaños.

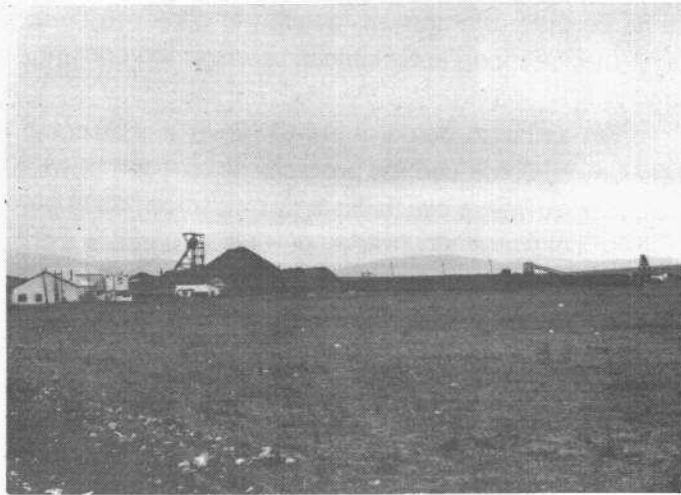
Foto 7. — Escombrera del Pozo San José en Peñarroya. (Minería del Carbón). Es de notar su estructura que participa de las formas cono y terraplén.

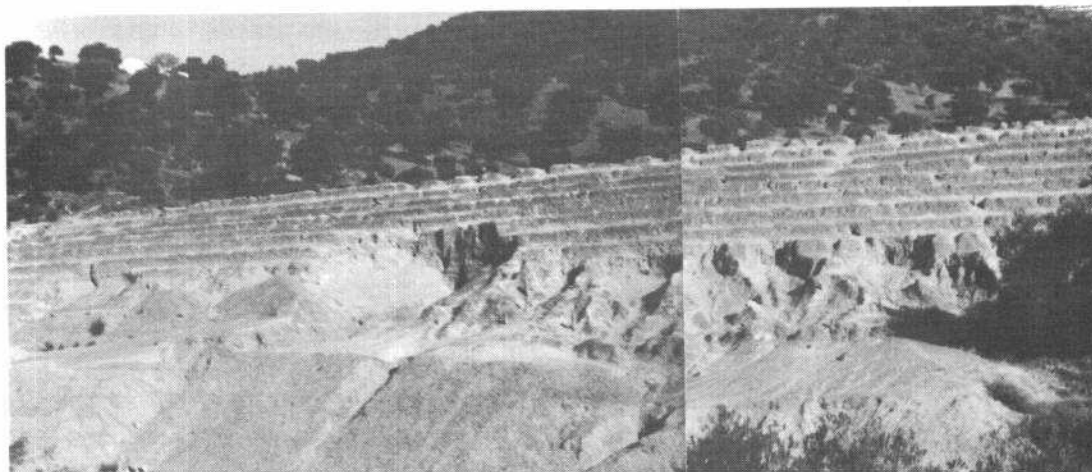
Foto 8.— Talud de la balsa de la mina de plomo Mirabueno en Villaviciosa (Córdoba). Es de observar el escalonamiento del talud, con frecuentes acanaladuras y desprendimientos producidos por la erosión. El grado de consolidación es alto. En primer plano aparece una berma con material grueso para asegurar la estabilidad.

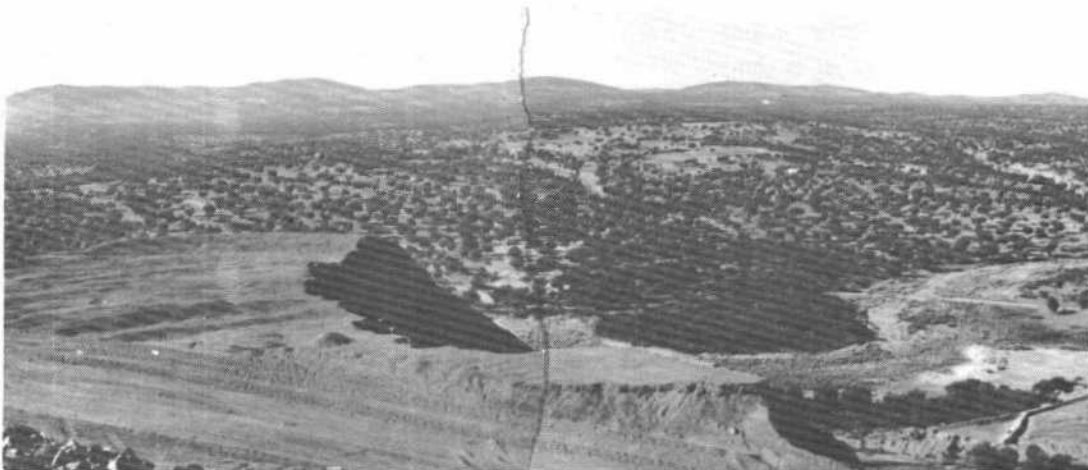
Foto 9.— Escombrera de la mina de plomo Las Morras del Cuzna en Villanueva del Duque (Córdoba). Se observa homogeneidad de tamaños. En la esquina inferior izquierda aparece un retazo de otra escombrera hecha con materiales gruesos y desde la que está tomada la fotografía.

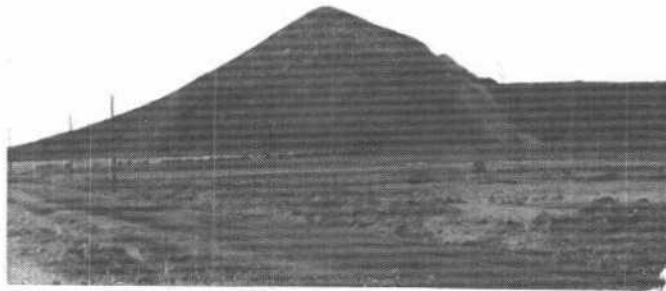
Foto 10.— Vista del Cano Antolín. Obsérvese sus grandes dimensiones. En primer término y apoyado en el cano puede verse la escombrera en formación con materiales ya relavados.

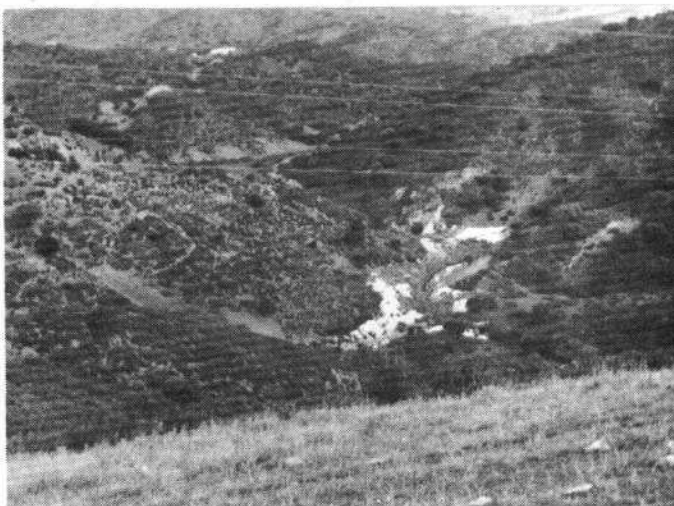
Foto 11.— Detalle de la deposición de finos de lavado en el lecho de un valle. Minas de calcopirita en Cerro Muriano (Córdoba).

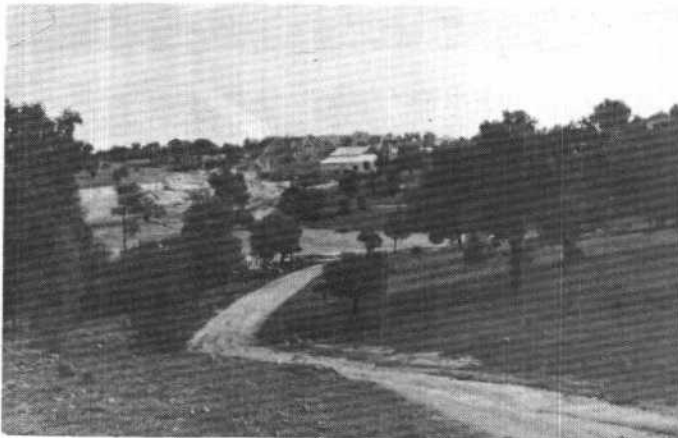
Foto 12.— Balsa y escombrera de los Acentejos. Minería del plomo, Cardena (Córdoba). La estructura está asentada en un valle muy abierto.

altura de su muro no suele ser excesiva. Ello influye decisivamente en una mayor estabilidad de la estructura. El método, seguramente más viable, para conseguir una mayor estabilización, sería reforzar estos muros con adiciones exteriores de tierras, escombros u otros materiales. También en casos muy extremos en que la

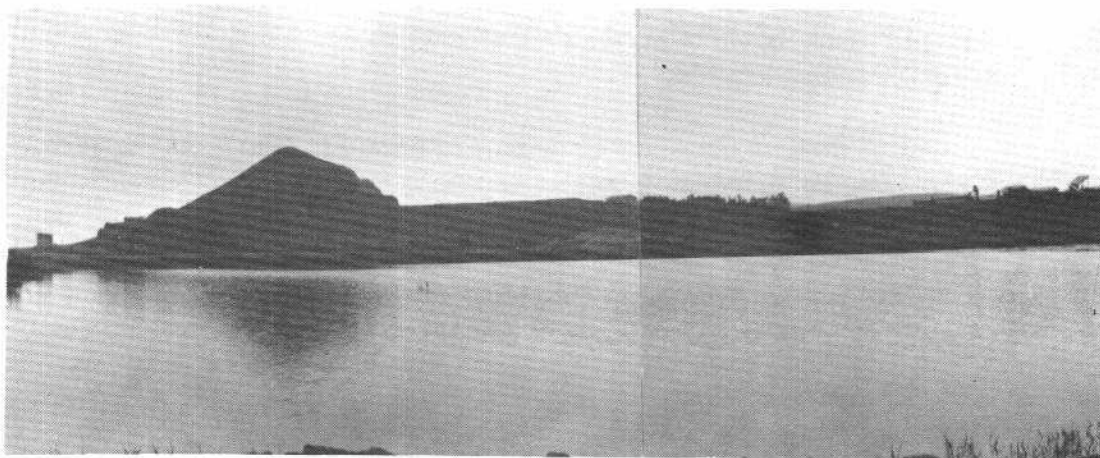
Foto 13.— Conjunto de balsas y escombreras en el lavadero H^o Rodríguez de Velasco. (Peñarroya). En primer plano balsa de finos. Al fondo (izquierda) Cano Antolín y escombrera en formación con materiales ya relavados. Al fondo (derecha) lavadero y escombrera también relavada.

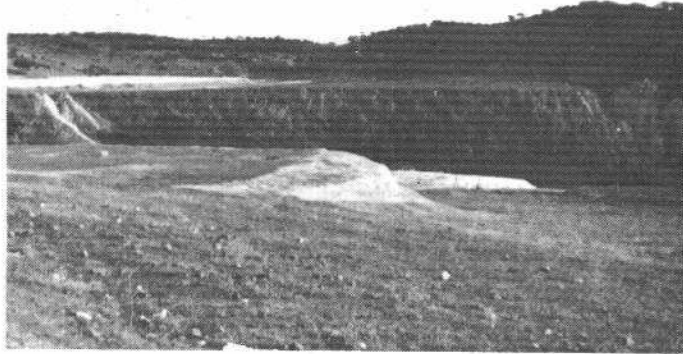
Foto 15.— Serie de balsas y escombreras en las minas de calcopirita de Cerro Muriano (Córdoba). En el centro escombrera de escorias, obsérvese las balsas una en primer plano, y otra situada encima de la escombrera.
