Análisis de riesgo sísmico de viviendas aporticadas de hormigón armado con mampostería de relleno, bajo el marco de la NEC-SE-VIVIENDA 2015, ubicadas en Tabacundo urbano. Propuesta de reforzamiento de los elementos estructurales y no estructurales del caso más vulnerable

Carrera de Ingeniería Civil

Trabajo de titulación, previo a la obtención del título de Ingeniero Civil

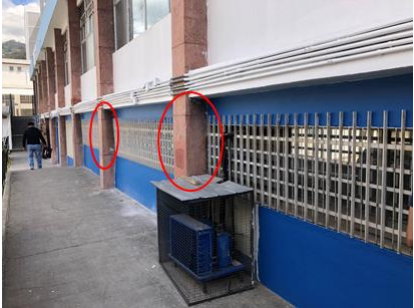
| Patología | Descripción | Fotografía |
|---|---|---|
| Columna Corta | El Efecto de Columna Corta consiste en una restricción parcial del desplazamiento lateral del cuerpo de una columna, que obliga a concentrar toda la demanda de deformaciones y tensiones en su porción libre (Beauperthuy & Ulrich, 2010). | <p data-bbox="951 411 1421 516">Figura 17 <i>Columnas cortas, HECAM Consulta externa sur</i></p> |

| Figura 17. | <i>Columnas cortas, HECAM Consulta externa sur</i> | 70 |

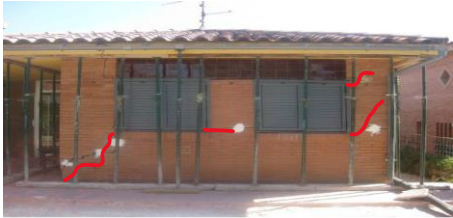
| Patología | Descripción | Fotografía |
|---|---|---|
| Asentamientos en cimentaciones | Pueden ser asentamientos inmediatos o elásticos por carga, asentamientos por consolidación del suelo o asentamientos por sismo, los últimos causados por licuación de depósitos de suelo (arenas, gravas limos o arcillas). | <p>Figura 20 <i>Vivienda con fisuras debido a asentamientos en cimentación</i></p> <p><i>Nota: (Álvarez, 2012)</i></p> |

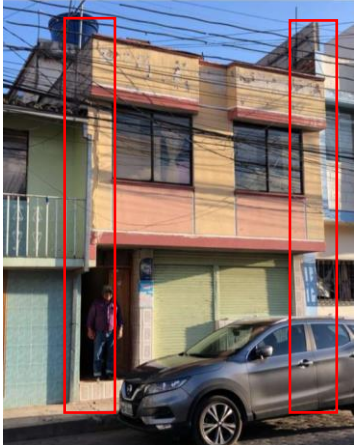
| Patología | Descripción | Fotografía |
|---|---|---|
| Efecto de golpeteo | Fenómeno que ocasiona graves daños en la estructura ante eventos sísmicos por choque con edificaciones lindantes sin junta constructiva, ya que cada una posee su propio modo de vibración. | <p>Figura 21 <i>Viviendas sin junta constructiva, efecto de golpeteo</i></p> |

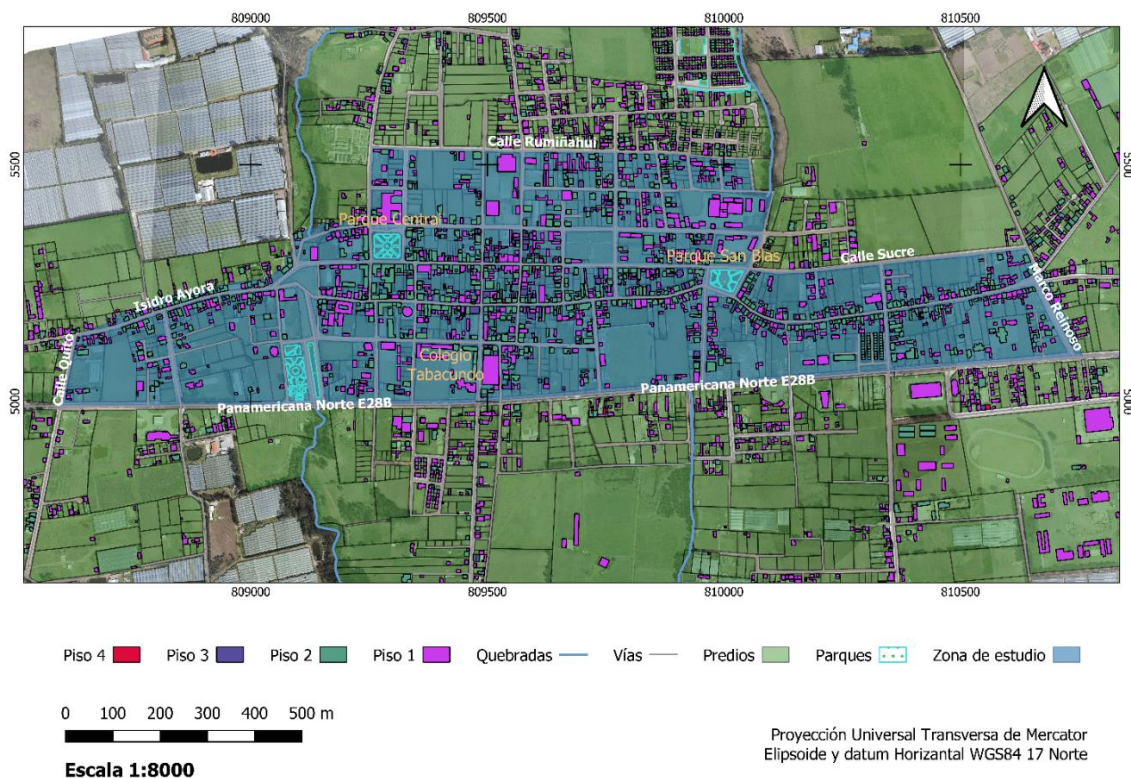
Quito. En la Figura 22 se muestran los límites y coordenadas de la zona de estudio. Los barrios que comprende el presente estudio son; Luis Freile, Bolivar, Sucre, San Blas y La Payita.

Delimitación del sector de estudio, Tabacundo

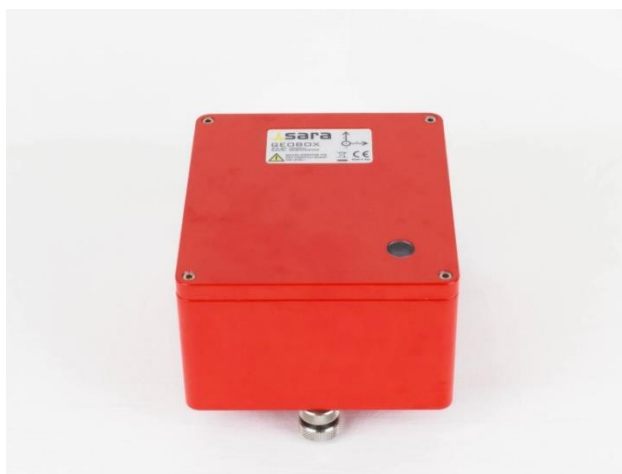
Figura 23

El equipo utilizado es el sensor digital SR04 GeoBox de la compañía italiana SARA Electronic Instruments, mostrado en la Figura 23, ha sido diseñado especialmente para la adquisición de señales para estudios sismológicos y geofísicos.

Sensor digital SARA SR04 GeoBox

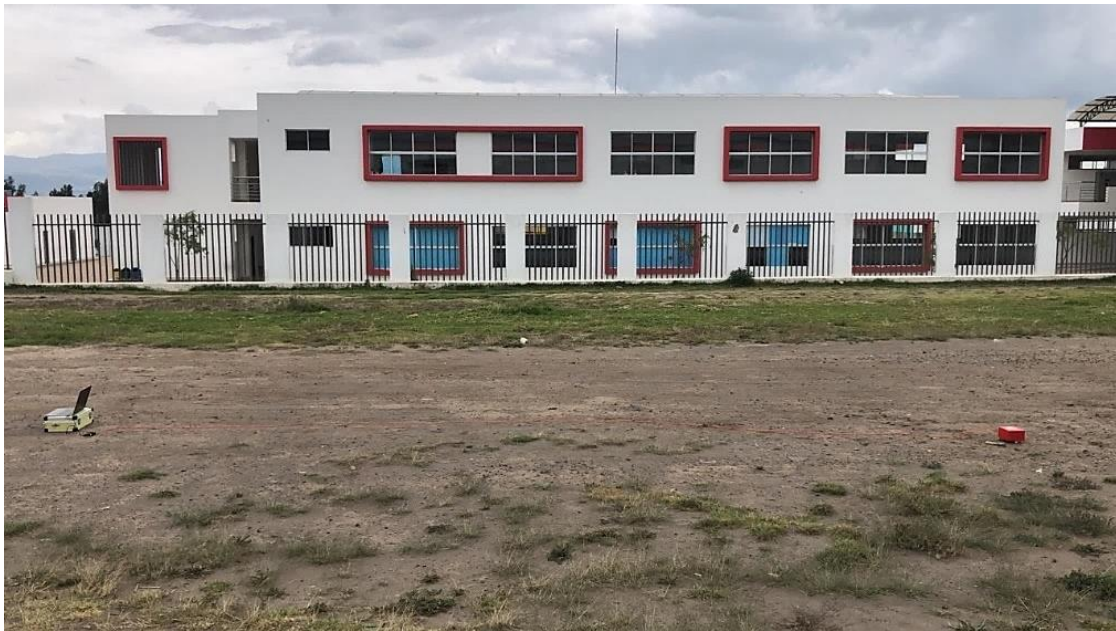
Ubicación del medidor de periodos de vibración Nakamura junto a la Unidad Educativa del Milenio "Tabacundo"

Una vez ubicado el punto en el cual se va a realizar la medición y tomadas las coordenadas GPS, se sitúa el equipo en dirección norte y es nivelado, se dispone de un nivel esférico.

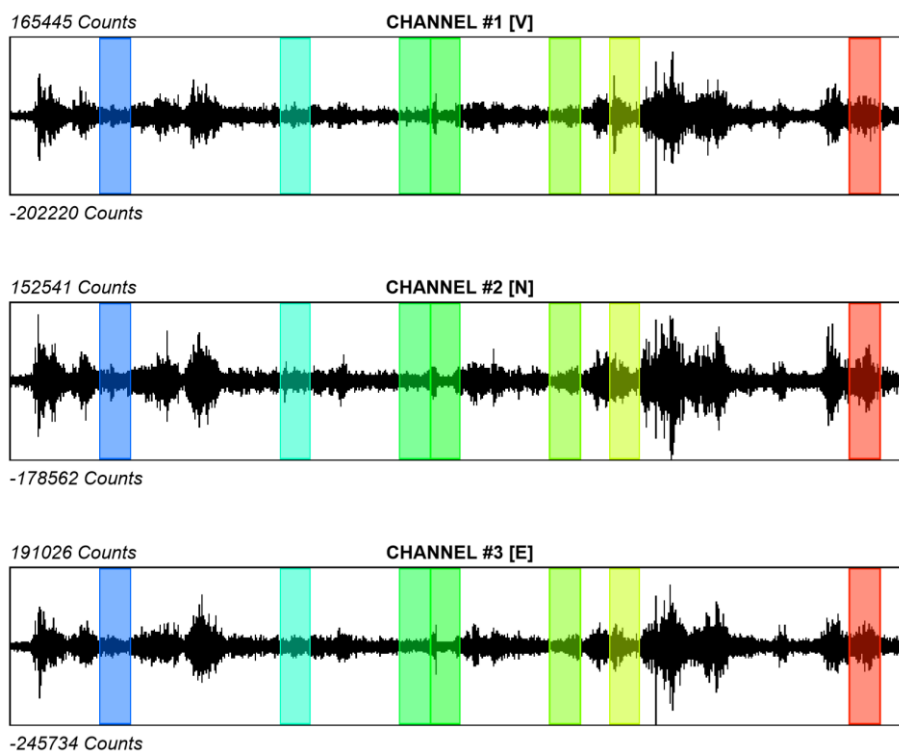
Señales de los Canales norte, este y vertical del equipo GeoBox

Se seleccionan los rangos de registro que brinden un mejor promedio HVSr como se detalla en la envolvente de la Figura 27.

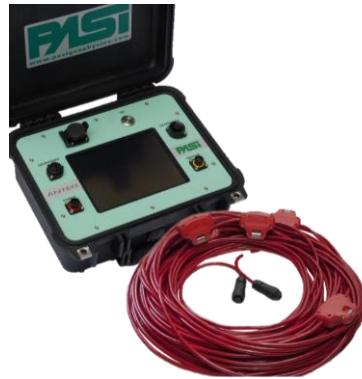
Para el presente ensayo ha sido utilizado el sismógrafo digital de 24 Bits Anteo de la empresa italiana “PASI Geophysics”, presentado en la Figura 29 el cual cuenta

Sismógrafo digital de 24 Bits PASI Anteo

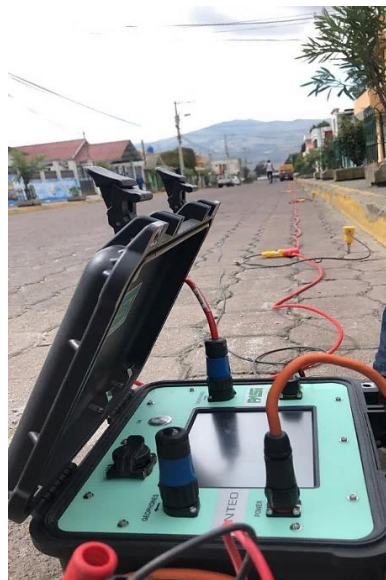
Figura 30

Una vez seleccionado el lugar idóneo para realizar el ensayo, se extiende una cinta métrica con el objetivo de configurar la distribución de los geófonos en función del espacio disponible, como es presentado en la Figura 30.

Ubicación del sismógrafo y geófonos PASI Anteo en la calle Velasco Ibarra, Tabacundo

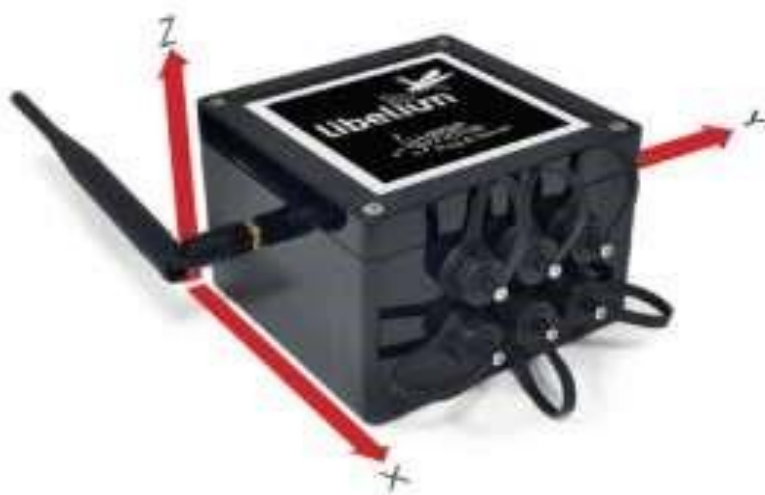
Figura 35

El equipo Waspnote, de la compañía española Libelium mostrado en Figura 35, cuenta con un sensor de movimiento que registra variación en las aceleraciones en los ejes (X,Y,Z), en una frecuencia de 50 Hz, los ejes de las abscisas y ordenadas del equipo serán los mismos de la estructura, como se muestra en la instalación del acelerómetro se lo realiza en el centro de masas del último piso de la estructura por 30 minutos (Gualoto & Querembás, 2019).

Disposición de ejes en acelerómetro

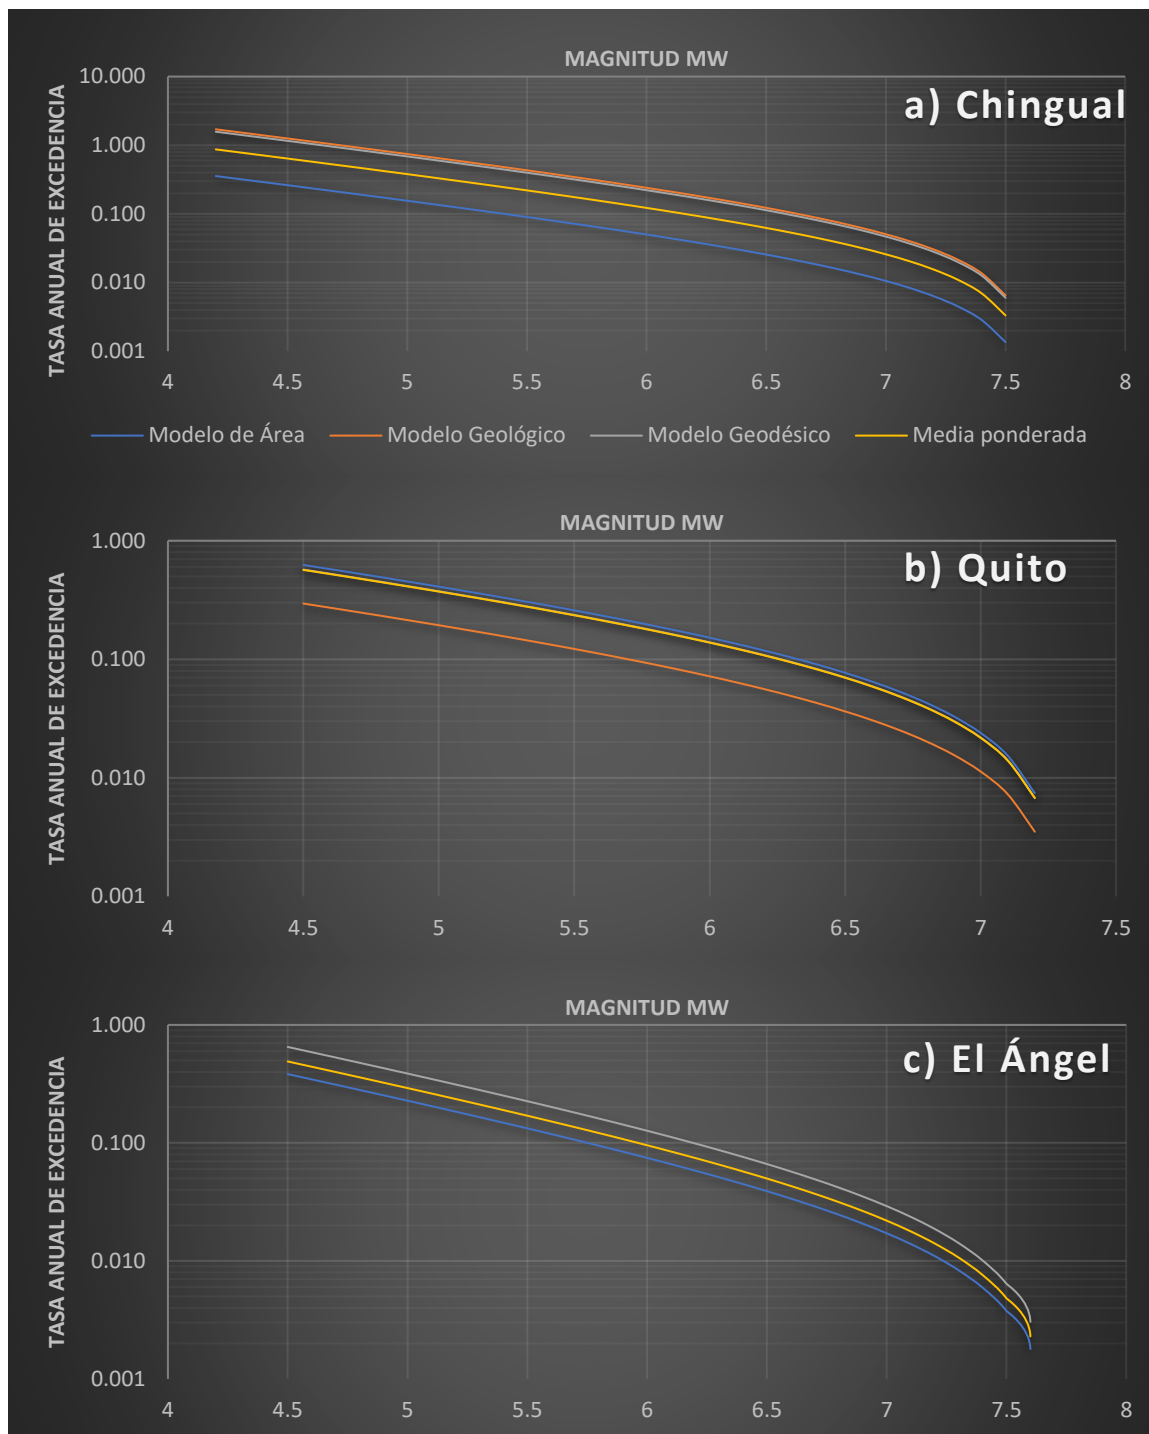
Magnitud-Frecuencia modelo GR Truncado de acuerdo a los parámetros de modelos de área, geológicos y geodésicos de Beauval y otros (2018); sistemas de fallas a) Chingual, b) Quito, c) El Ángel

En la Figura 60 se presentan los gráficos de Magnitud-Frecuencia para los sistemas de fallas a) Chingual, b) Quito y c) el Ángel de acuerdo a los parámetros de los modelos de área, geológico, geodésico presentado por Beauval y otros (2018) y la media ponderada de dichos modelos, de acuerdo al árbol lógico de la Figura 59.

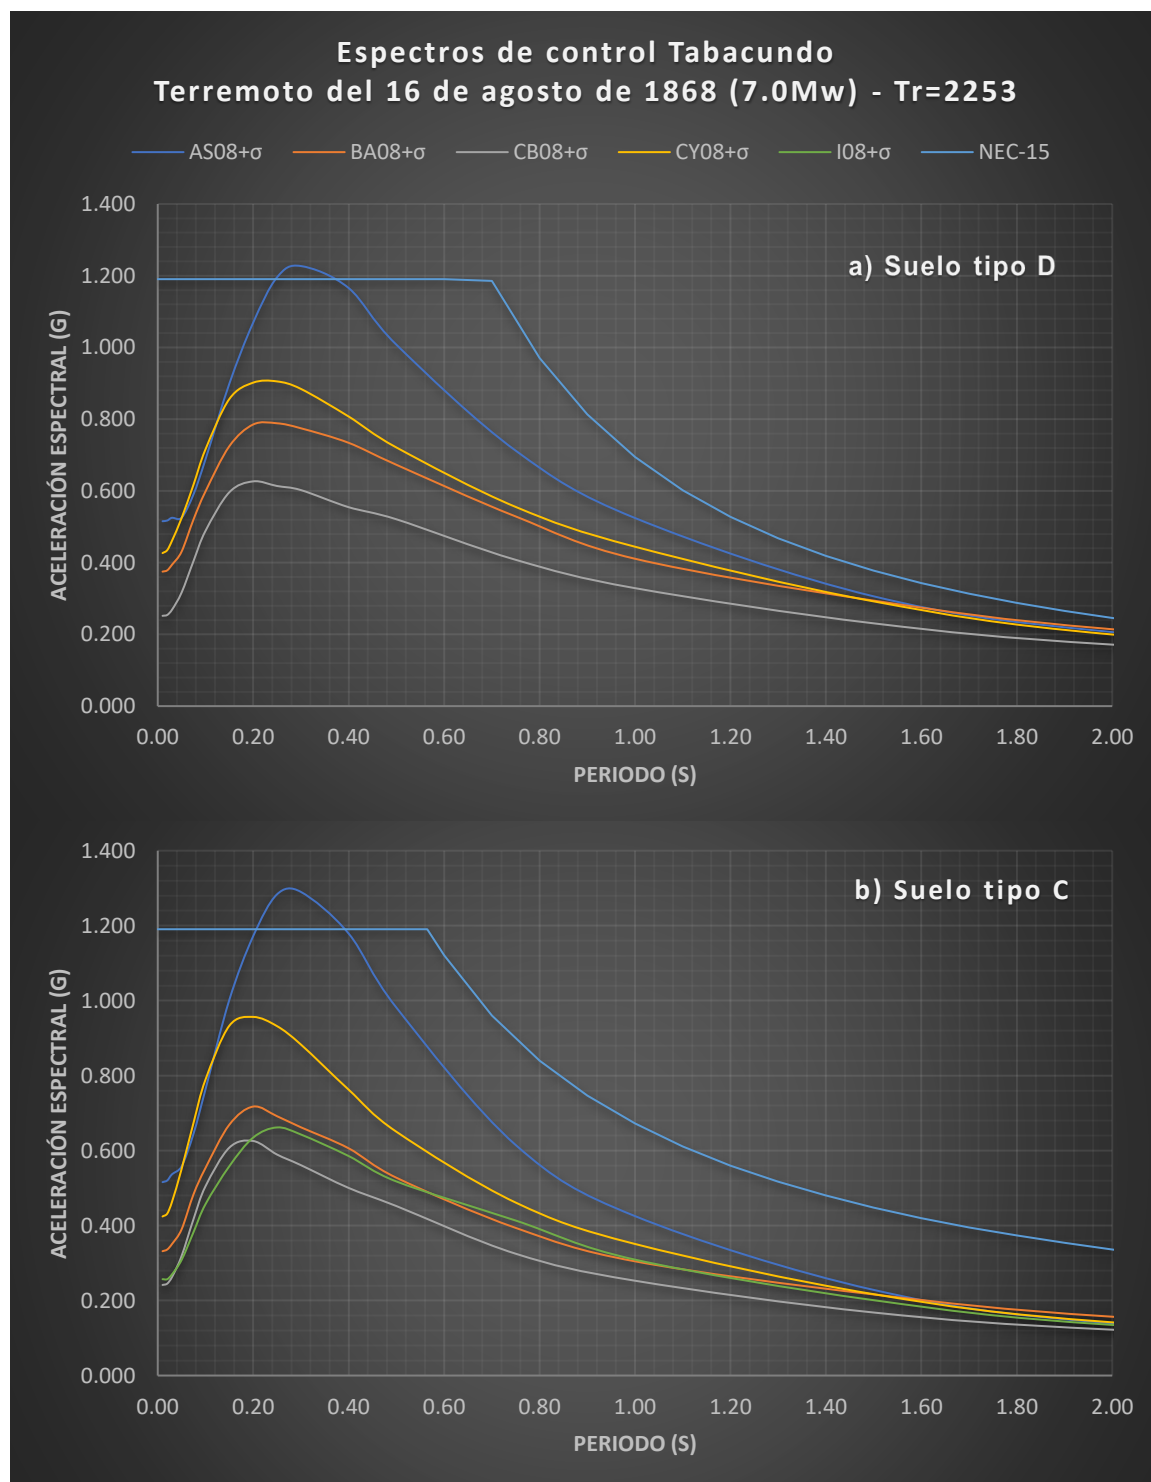
Espectros Tabacundo- GMPE's PEER-NGA para terremoto histórico del 16 de agosto de 1868, falla Otavalo para: a) Suelo D y b) Suelo C

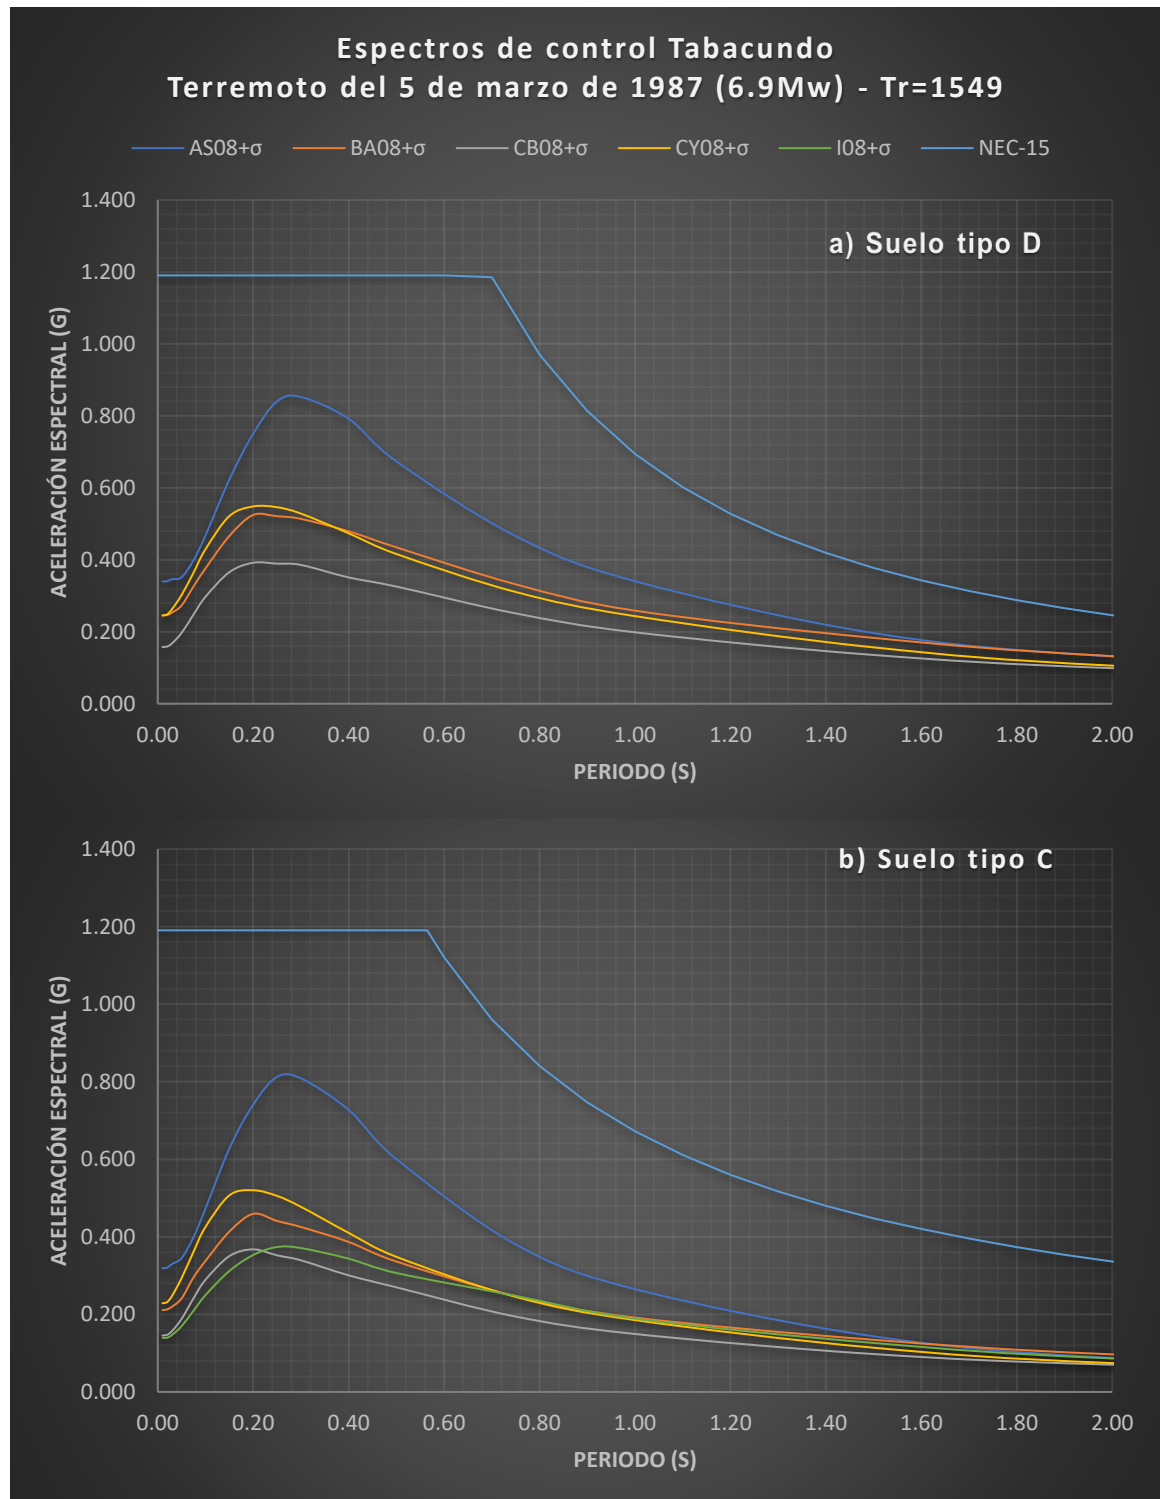
Figura 71

Espectros Tabacundo- GMPE's PEER-NGA para terremoto histórico del 5 de marzo de 1987, falla Chingual para: a) Suelo D y b) Suelo C

El modelo de Idriss (2008) puede ser aplicado únicamente a velocidades de onda de corte V_{s30} mayores a 450 m/s, por lo tanto, no ha sido utilizado en el suelo tipo D (300 m/s) de Tabacundo.

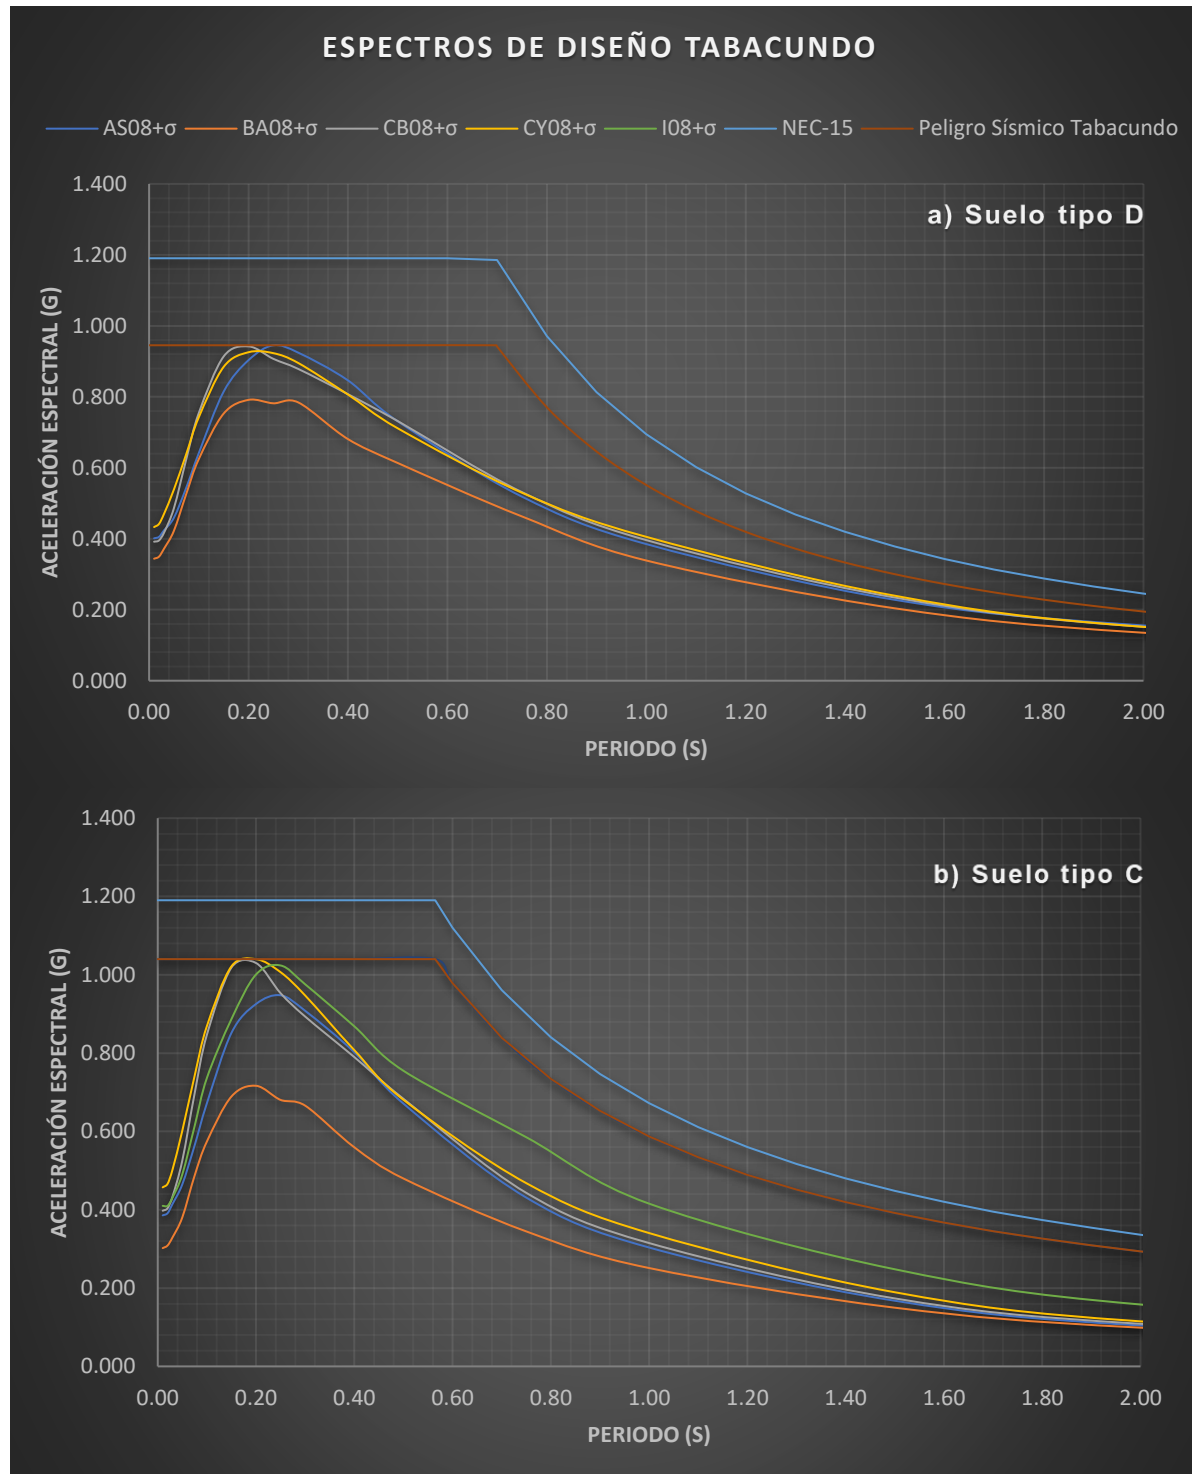
Espectros de Diseño (DE) Tabacundo: a) Suelo D y b) Suelo C

El PGA de los espectros de peligro sísmico de diseño es de 0.95g para suelo tipo D y de 1.04g para suelo tipo C, que comparado con los espectros de diseño de la NEC-15 (1.19g) representa una reducción de la aceleración del 20% y 12% para suelo tipo D y C respectivamente. Se recomienda al diseñador que utilice los espectros de peligro sísmico presentados, con el fin de reducir costos estructurales innecesarios; el presente estudio de peligro sísmico ha considerado múltiples escenarios de sismos y enfoques de análisis. El concepto de diseño que es manejado por la NEC-15 acepta daño a través del coeficiente "R" mediante los cuales dependiendo del sistema estructural y considerando la ductilidad se disminuye la aceleración de diseño. Hay que considerar que las personas no quieren daño en sus viviendas, dentro de la cultura ecuatoriana las viviendas traspasan generaciones de ahí que se debería considerar esto para reformular la normativa.

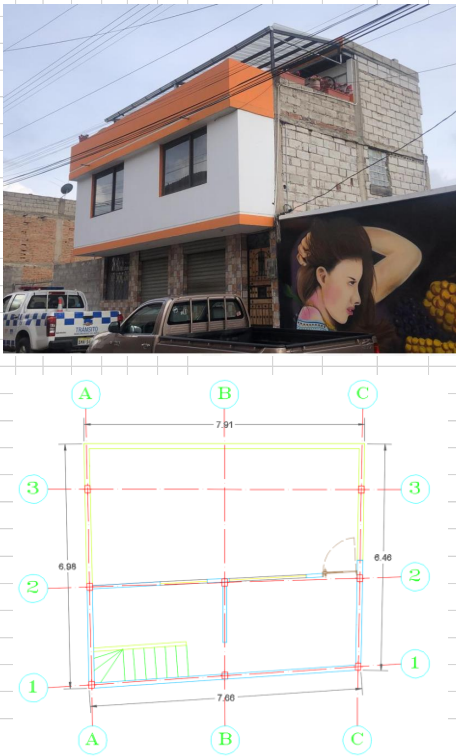
| Formato de evaluación rápida para peligrosidad sísmica | | ALTA PELIGROSIDAD | |
|---|--|---|--|
| Fotografía | | Dirección: Bolívar entre Cochasky y Plaza Gutiérrez | |
| | | Nombre del Edificio: Vivienda Sr. Manuel Aguirre | |

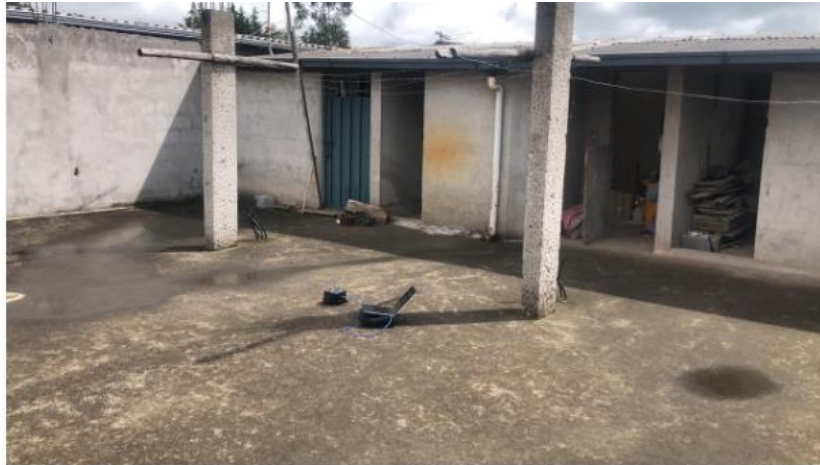
En la Figura 84 se presenta la ubicación del acelerómetro Waspnote en la vivienda del Sr. David Andrango.

Instalación del acelerómetro en la vivienda del Sr. David Andrango

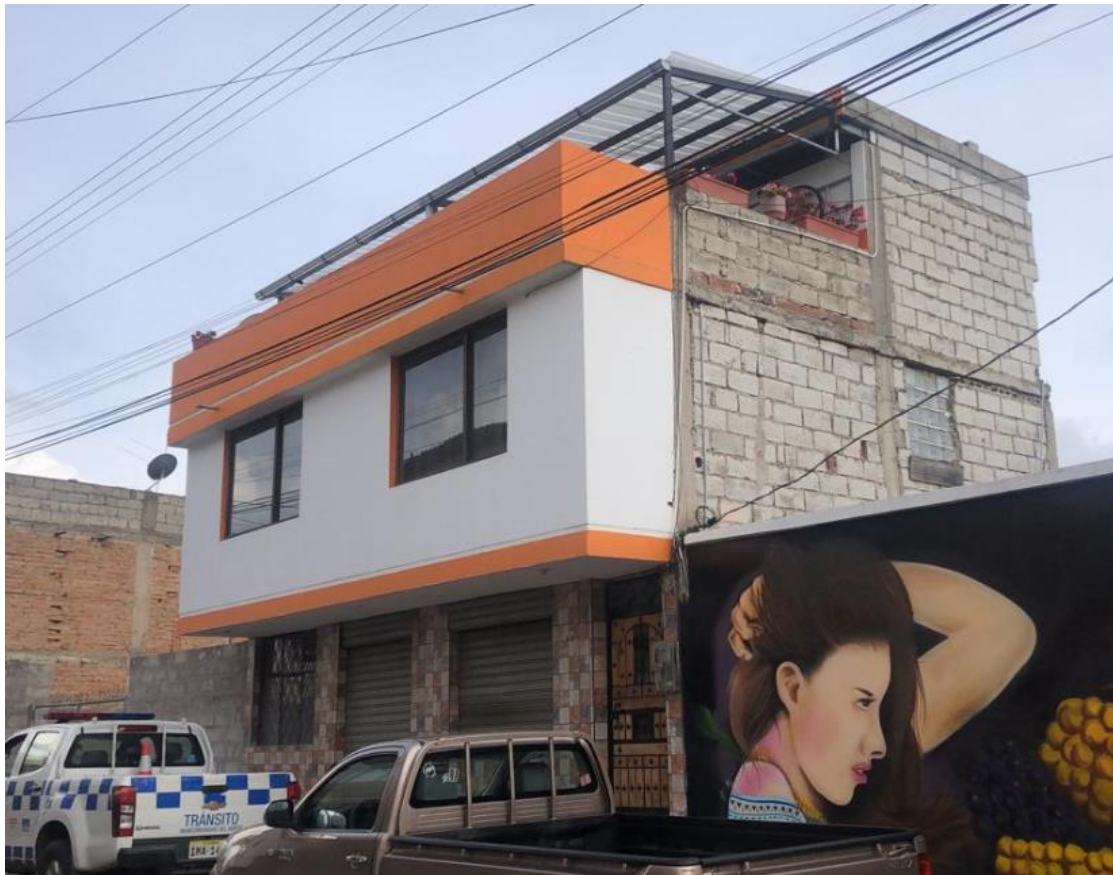
Figura 99

Fotografía, vivienda seleccionada (#7)

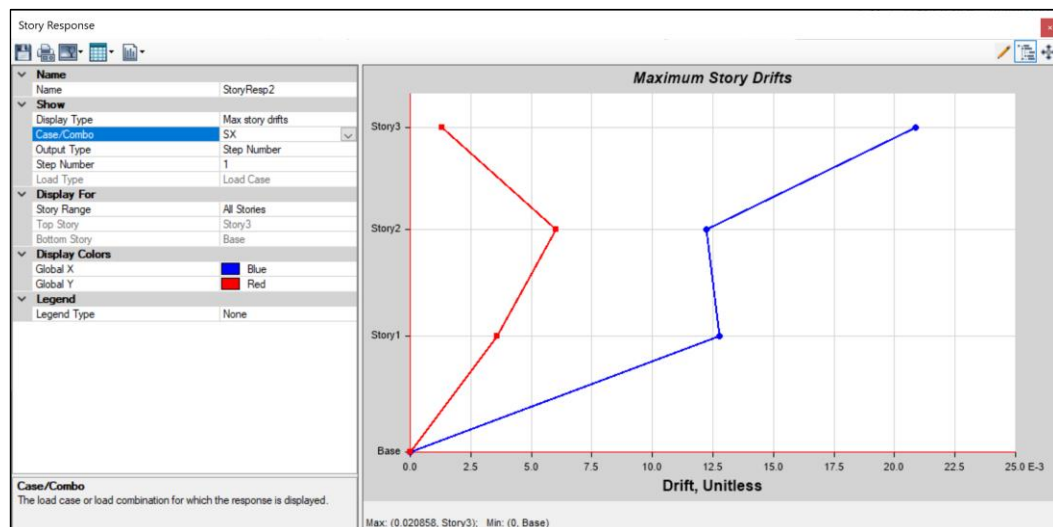
Figura 120

Máxima deriva elástica de piso con Sismo en X, Modelo 0, vivienda seleccionada (#7)

$$\Delta_E = 0.02086 > \Delta_E max \quad \therefore \text{No pasa}$$
