LIGVSTINVS·

EL YACIMIENTO TARDOANTIGUO DE RIOPUDIO (CORIA DEL RÍO, SEVILLA)

Pablo Garrido González (Atlas Arqueología y Patrimonio S.L.) *
Javier Escudero Carrillo (Atlas Arqueología y Patrimonio S.L.) **

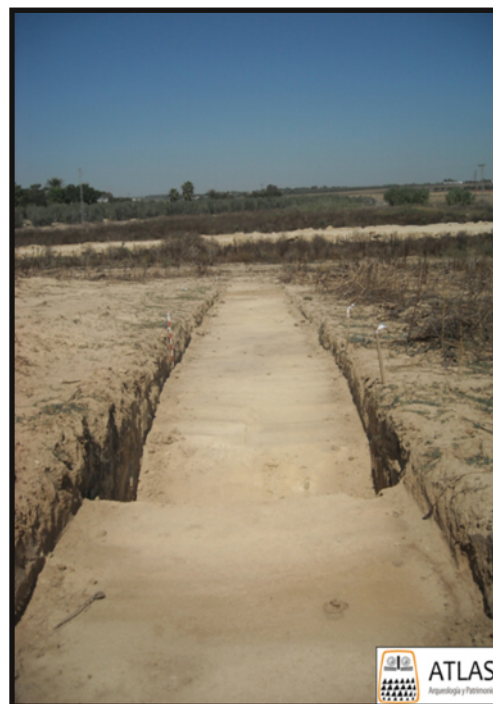
Figura 4. Vista de la trinchera 2 del Cerro Oeste de Riopudio

-Trinchera 2 (Figs. 3-4). Para el inicio de esta trinchera también se tomó como punto de referencia el perfil norte de otro de los sondeos.

-La zanja 2 discurre en paralelo a la zanja 1, con una orientación E-W; presenta una anchura de 2,5 m. La profundidad máxima es de 1 m. El relleno estaba compuesto por arcillas de color marrón parduzco y arcillas grisáceas. La compactación era media y la granulometría fina-media (Fig. 4).

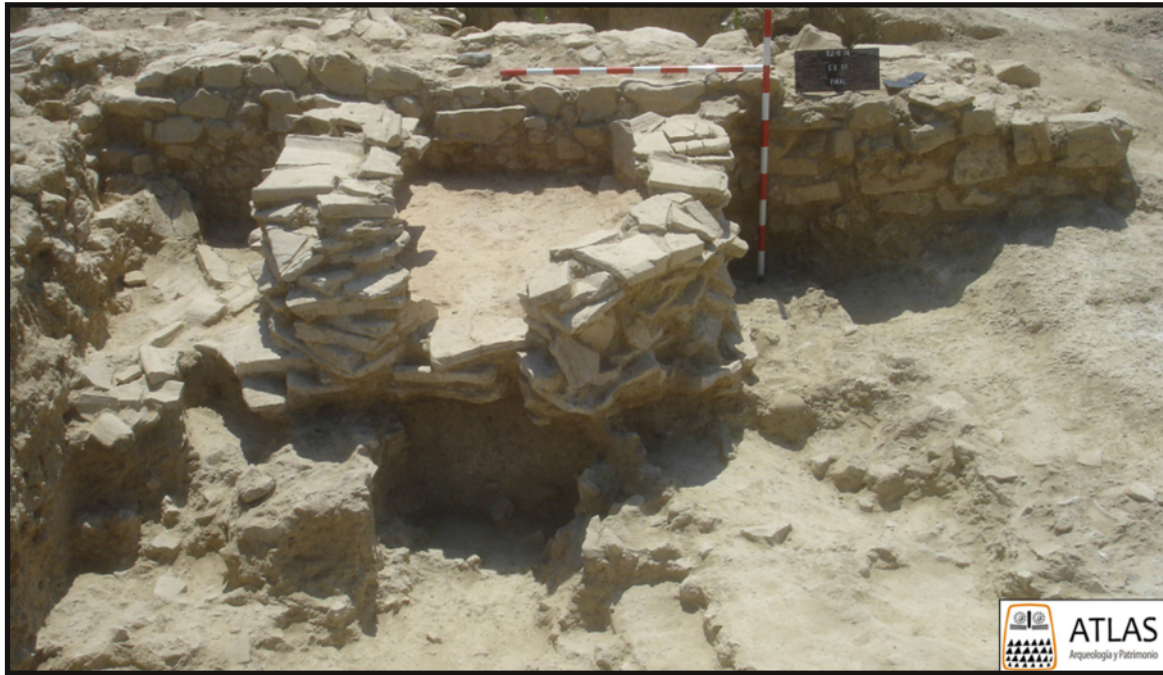
El hallazgo más notable de este edificio es un horno, construido con una técnica muy singular. La cámara de combustión está cubierta por una parrilla maciza plana, rematada

Figura 10. Interior del edificio 2. Horno de tegulae (siglo IV d.C.).

por una falsa bóveda construida por aproximación de hiladas de *tegulae* (Fig. 10). La bóveda de tegulae estaba colapsada en el interior de la cámara, pero conservaba perfectamente los arranques e incluso parte de la falsa bóveda en su lado este. Este horno fue utilizado durante muy poco tiempo, pues apenas conserva huellas de uso; posteriormente explicaremos por qué (cf. *infra*).

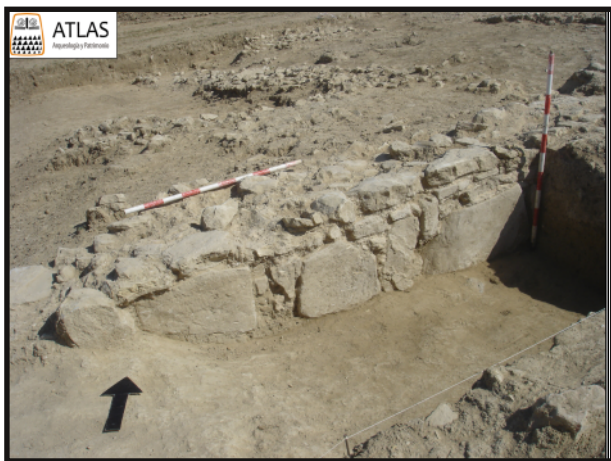
El edificio 2 conserva su muro de cierre sur y la esquina con otro que arrancaba en dirección N-NW. Cuentan con una potente fábrica de *opus vittatum*, de sillarejo trabado con un mortero blanco amarillento de excelente calidad. La cimentación de este muro se realizó con grandes sillares que permitían ajustar el edificio a la terraza en que se ubicaba (Fig. 13). Estos muros, junto a otros restos situados

Figura 13. Cierre meridional del edificio 2. Siglo III d.C.

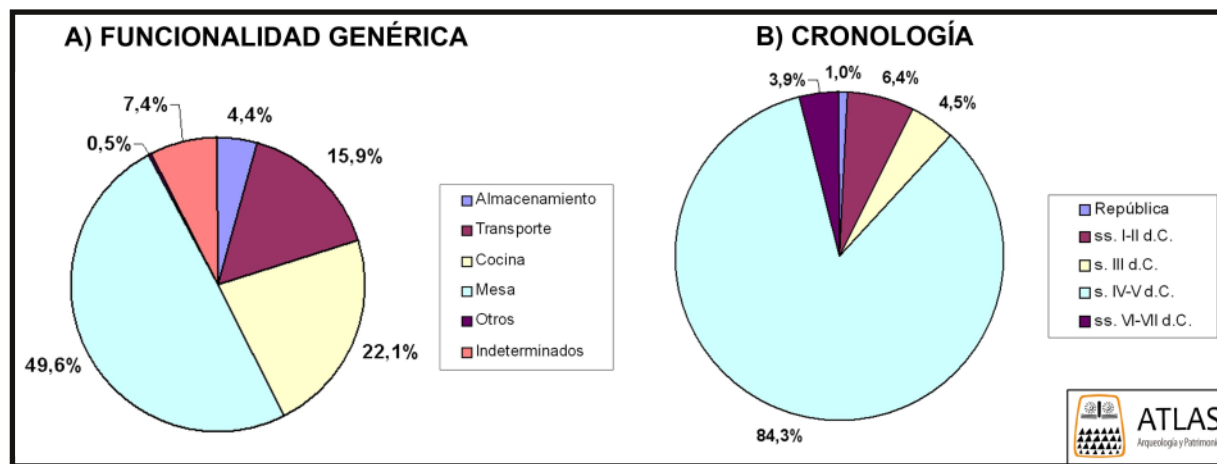
Figura 17. Material cerámico de Riopudio: funcionalidad y cronología general.

-*Cronología* (Fig. 17B). El material de otros periodos en general es escaso (emiral y contemporáneo, esencialmente), de modo que nos centraremos ahora en el periodo comprendido entre los ss. I a.C. y VII d.C. En la figura 18 podemos ver, en efecto, que el 84% de la cerámica datable, pertenece al intervalo comprendido entre los años 300 a 500 d.C. Este periodo es precisamente el de mayor dinamismo del complejo, coincidiendo con la fase II y,

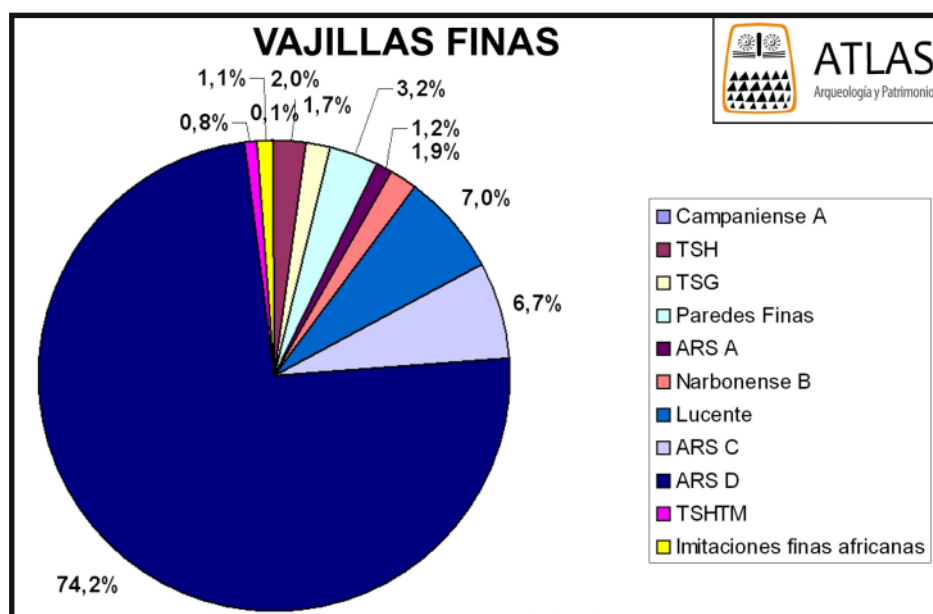
Figura 18. . Material cerámico de Riopudio: vajillas finas.

-*Tipología y procedencia de las vajillas finas* (Fig. 18). Sobre el total de piezas descritas y estudiadas hasta la fecha, un 35,3% corresponde a vajillas finas de todos los periodos de vida del asentamiento, una cifra que consideramos bastante elevada. No obstante, tampoco puede decirse que sea excepcional. En cambio, si algo demuestra la figura 18 es el abrumador predominio de las importaciones africanas, que suman en total el 82,1%; de éstas, casi el 75% son producciones de ARS D. Sin duda alguna la tardía cronología del yacimiento tiene mucho que ver con ello. Debemos destacar, no obstante, el dato interesante de que, de forma sistemática, las vajillas finas narbonenses representan por sí solas el 8,9% del total.
