# ALBARRACÍN MEDIEVAL: ARQUEOLOGÍA URBANA EN LOS ÚLTIMOS AÑOS

Antonio Hernández Pardos\*  
Jesús G. Franco Calvo\*

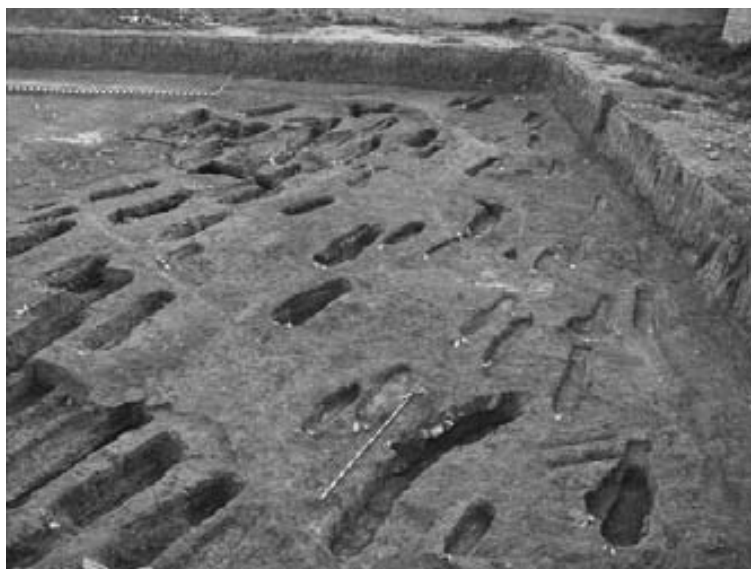
Fig. 3.

Todos los enterramientos se han llevado a cabo en el interior de una *fosa* excavada en el terreno natural, formado por arcillas de color verdoso. Presenta una planta rectangular con extremos semicirculares, estrecha y algo irregular en su factura. En la mayor parte de los casos resultan muy ajustadas en relación con el cadáver depositado en su interior, aunque en algún caso es excesivamente grande, al tratarse en este caso de un individuo infantil (Fig. 3).

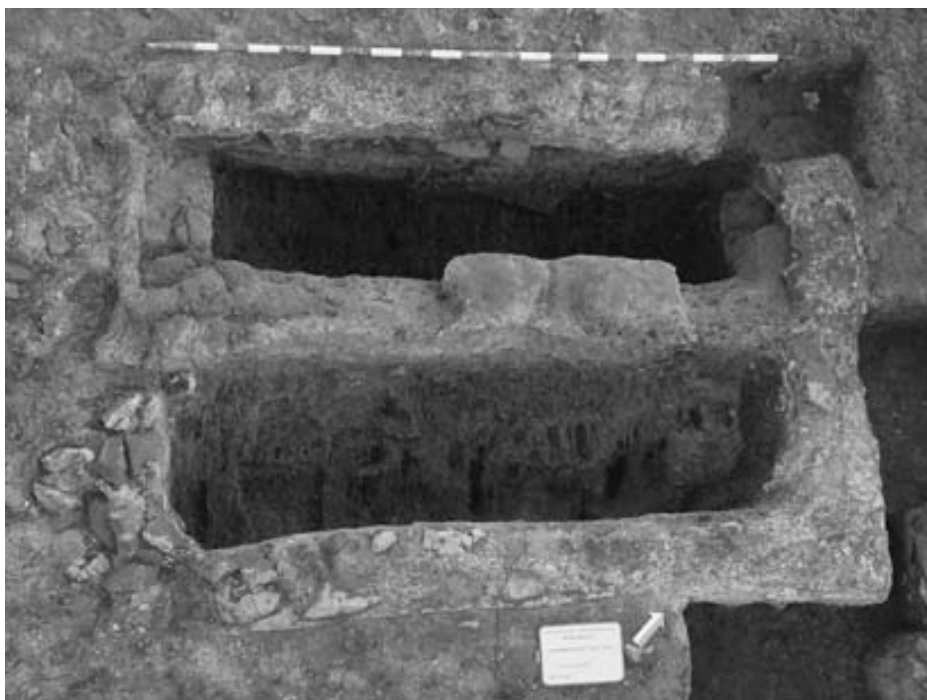
Fig. 4.

El tercer tipo de túmulo se caracteriza por un podio cuyas paredes están construidas con argamasa de yeso y piedra, y una estructura interior de adobes. El conjunto se ve coronado por un túmulo de tierra arenosa de color amarillento, que en origen tendría una forma prismática suave. Los muretes alcanzan una altura de 30 cm desde el suelo del cementerio. De este tipo se han documentado tres tumbas, de la que una se ha excavado de forma parcial. Corresponde a un enterramiento doble, con dos fosas cubiertas por madera (Fig. 4). Los dos últimos tipos de túmulos han sido localizados en el área pendiente de excavar.

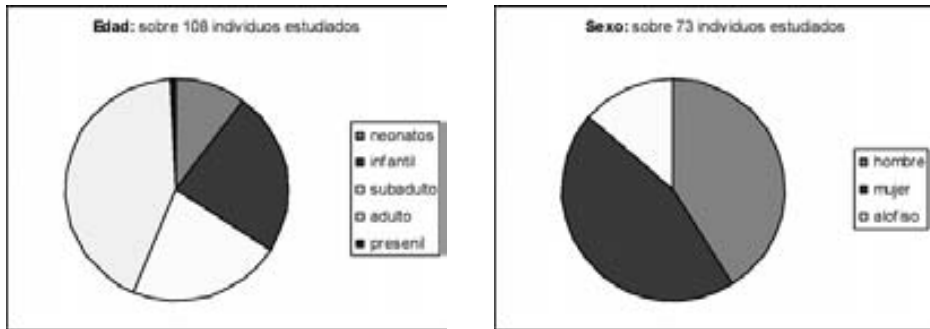
Respecto a la edad y sexo, los datos los presentamos en los siguientes gráficos:

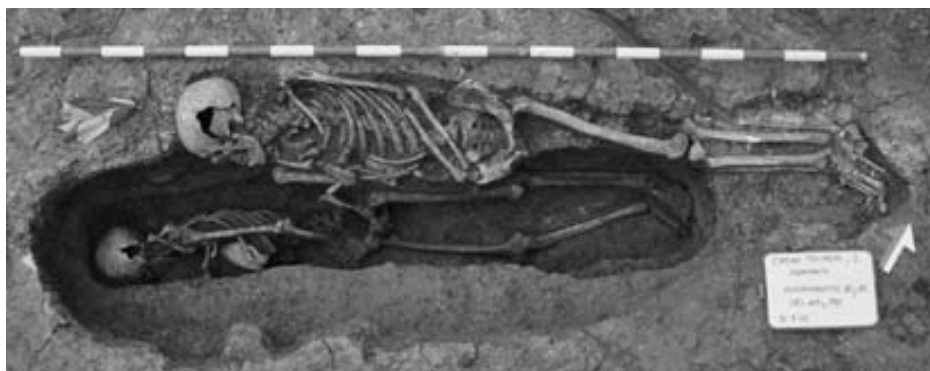
Fig. 5.

Todos los enterramientos presentan inhumaciones. La mayor parte de los casos individuales, aunque también hay varios ejemplos dobles y triples (Fig. 5). En el caso de las inhumaciones no individuales, se dan casos tanto de inhumación simultánea como sucesiva, en los que una tumba ha roto a otra. Enterramientos dobles simultáneos se han localizado tres ejemplos, que corresponden

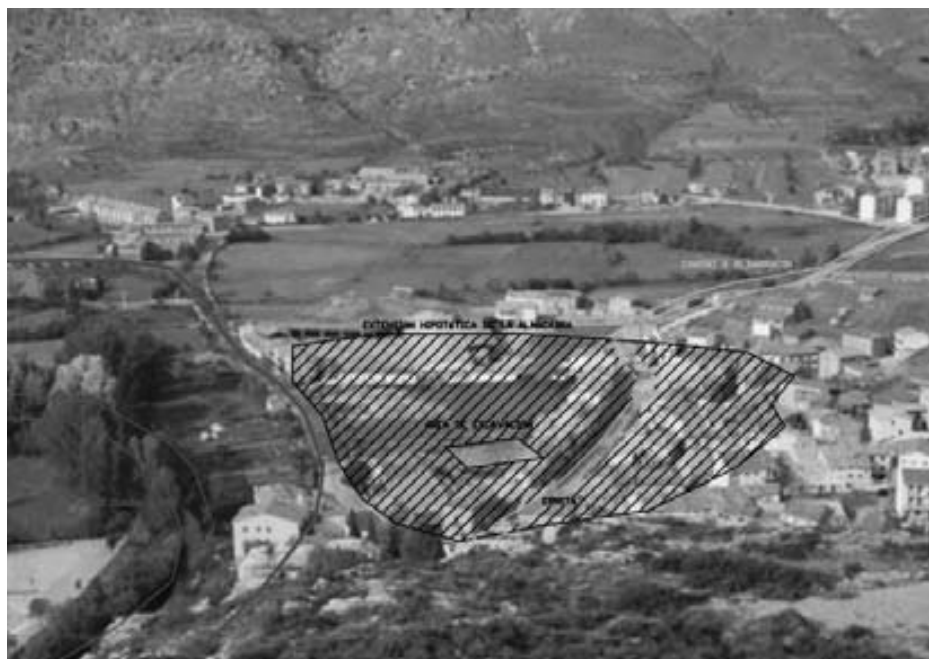
Fig. 7.

Así pues, el cementerio se sitúa en las proximidades del núcleo urbano de Albarracín, justo antes de cruzar el río Guadalaviar por el único puente que existe. Se extiende a ambos lados del principal camino que desde la llanura conduce a la ciudad. Una vez salvado el cauce del río, hay que ascender por una empinada cuesta pegada al cortado rocoso para alcanzar lo alto del espolón rocoso sobre el que se sitúa la ciudad de *Santamariyyat* (Fig. 7).

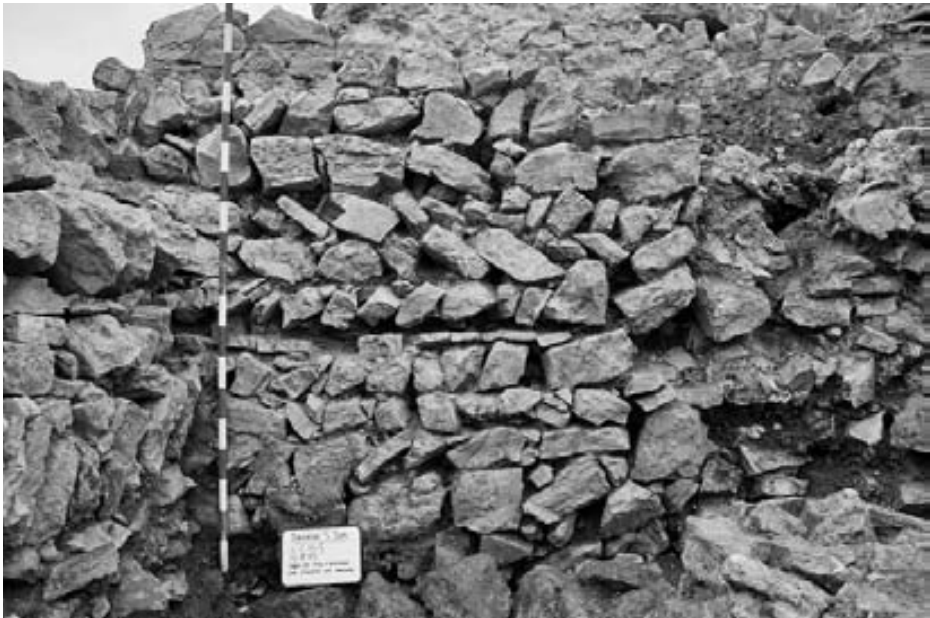
Fig. 9.

Todos los paramentos de esta fábrica están elaborados con mampuesto de pequeño y medio tamaño colocado en seco, formando un aparejo de hiladas regulares en las que se suceden piedras dispuestas a sardinel y varias dispuestas a soga (Fig. 9). La estructura se completa con un emparrillado de refuerzo formado por listones de madera con un perfil cuadrado de 10 cm de espesor. Éstos se sitúan en las dos caras y de forma horizontal. Presenta además un revestimiento de argamasa de yeso. Este tipo de aparejo constructivo también ha sido documentado en el castillo, y parece ser utilizado a lo largo de todo el siglo XI.

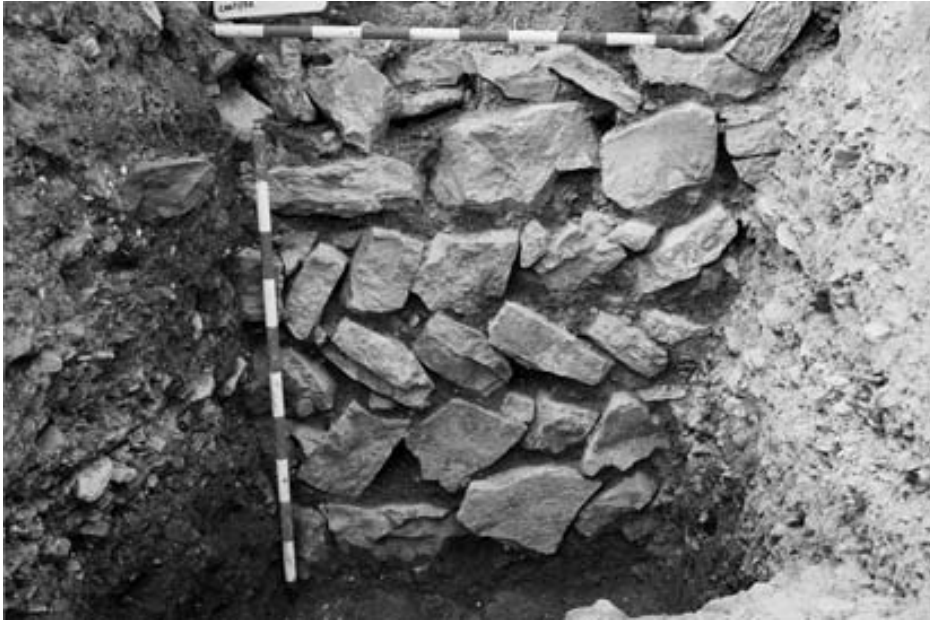
Fig. 10.

El tramo de muralla descubierto (Fig. 10) continúa más allá del corte de excavación en dirección NE. Sin embargo no se extiende más allá de cuatro metros, al quedar interrumpido por algún derrumbe de la misma que deja al descubierto no solo el lienzo sino la estratigrafía interior. A partir de este punto, y en dirección a la catedral, se suceden una serie de lienzos de contención cuya cronología parece ser de época moderna o contemporánea.

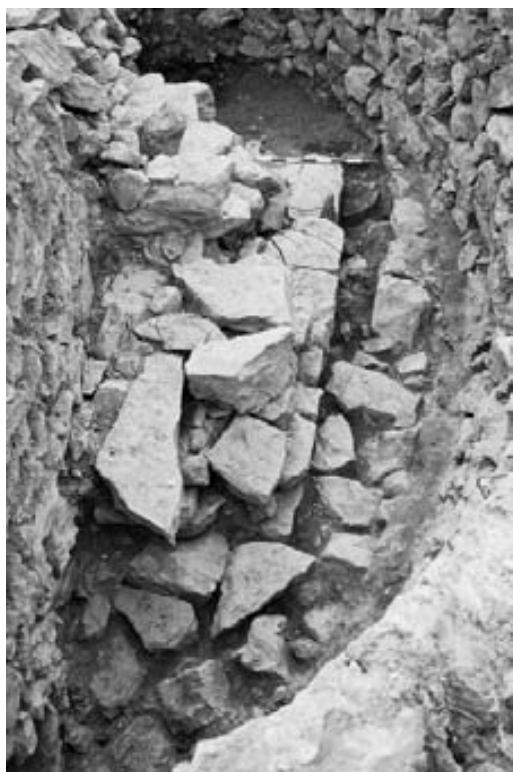
Fig. 12.

El nuevo lienzo amurallado se ve acompañado de una gran infraestructura interior. Está formada por un muro-contrafuerte en el extremo NW (Fig. 12), levantado con grandes lajas, que sirve de contención de un gran relleno de piedras que se extiende al SW del antiguo torreón. De este modo se evita que el peso del relleno recaiga directamente sobre la muralla. Pero ¿cual debió ser la razón fun-

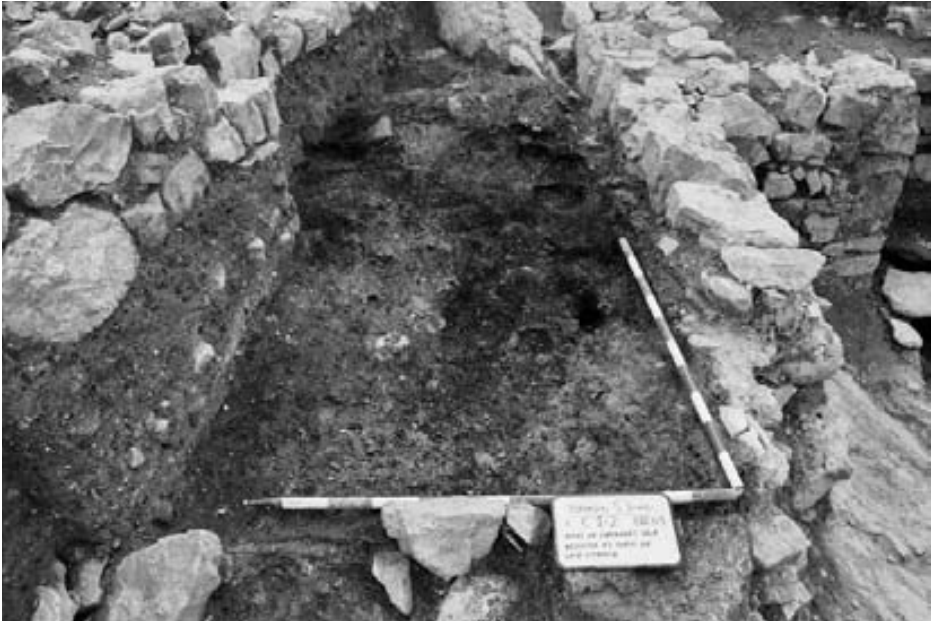
**Fig. 13.**

En esta nueva fase este espacio parece estar en su mayor parte ocupado por una estancia. Presenta un pavimento de argamasa de yeso, que cuenta con un hogar en su extremo SE, elaborado también en yeso y con reborde de piedra ligeramente sobreelevado. Durante la excavación arqueológica, el pavimento estaba cubierto por un estrato de gran espesor constituido por ceniza y numerosos fragmentos de madera carbonizada, que se extendía por todo la estancia (Fig. 13).

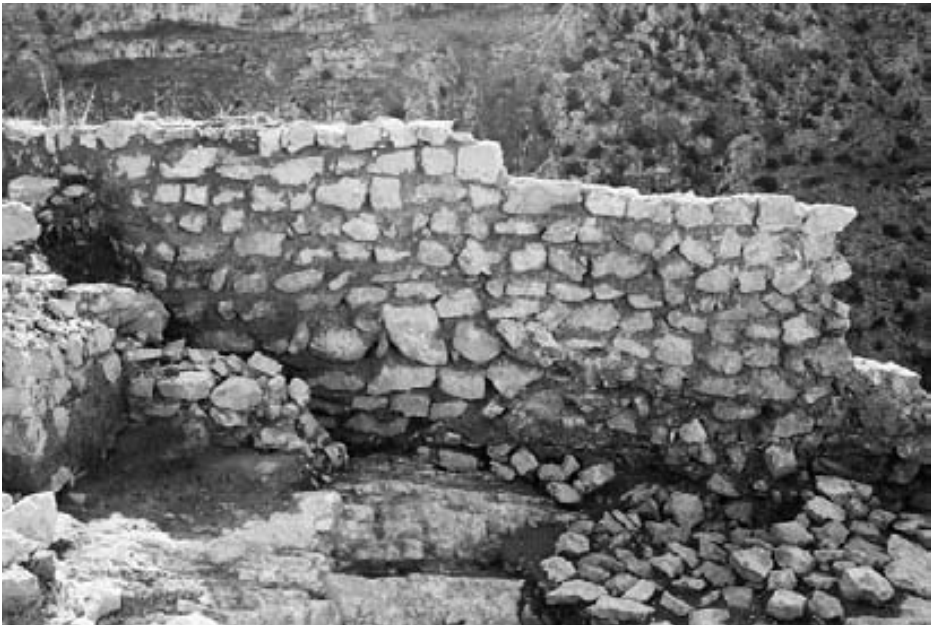
Fig. 15.

La muralla, que como hemos visto presenta una gran abertura en su extremo septentrional, se somete a una nueva reforma, que en este momento alcanzará a todo el trazado amurallado del sector, incluido el torreón taifa. Sobre la muralla anterior se levanta un nuevo lienzo de mampostería formado por hiladas regulares de piedras de medio tamaño y argamasa de cal, arena y grava (Fig. 15).

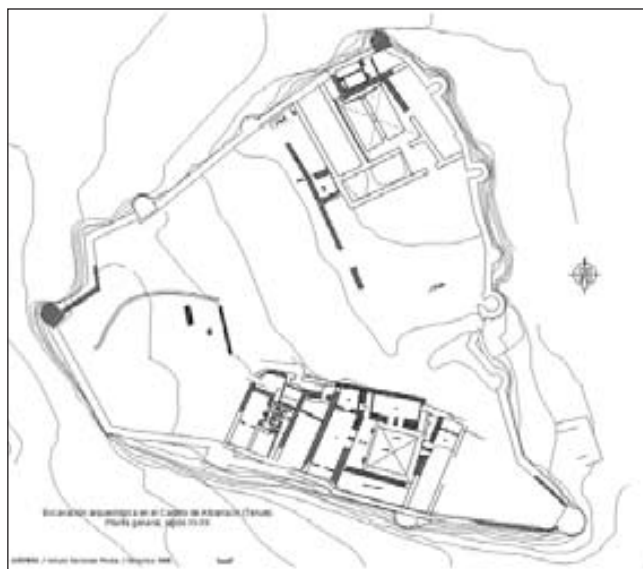
**Fig. 17.**

A pesar de que nuestra intervención arqueológica no ha alcanzado hasta la fecha todo el recinto amurallado, un reconocimiento de los paramentos conservados y los resultados obtenidos en la excavación nos permiten asegurar que son escasos los restos que quedan del recinto amurallado de la fortaleza andalusí (Fig. 17). Respecto a las torres, en solo tres casos existen datos suficientes para considerar

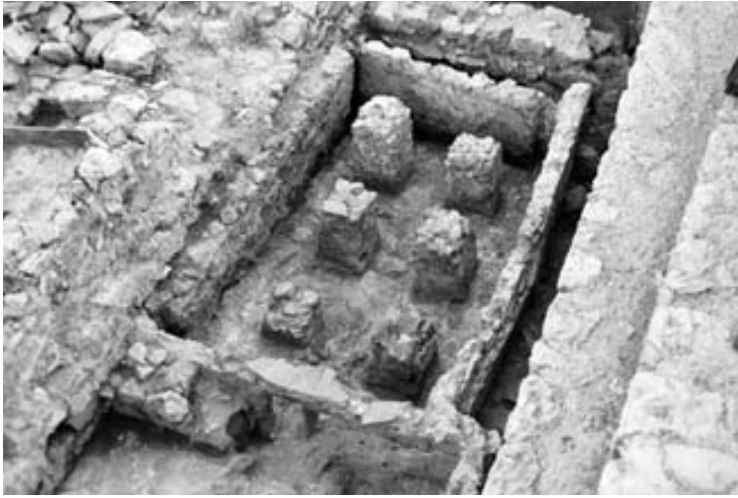
**Fig. 19.**

Teniendo en cuenta todos estos elementos, consideramos que se trata de un baño islámico, del que conservamos varias estructuras: el sistema de hipocausto perteneciente a la infraestructura de la sala caliente (Fig. 19), la cámara de alimentación, y quizás la antesala desde la que se accedía a la sala caliente (Hernández, A. y Franco, J. G., 2006).

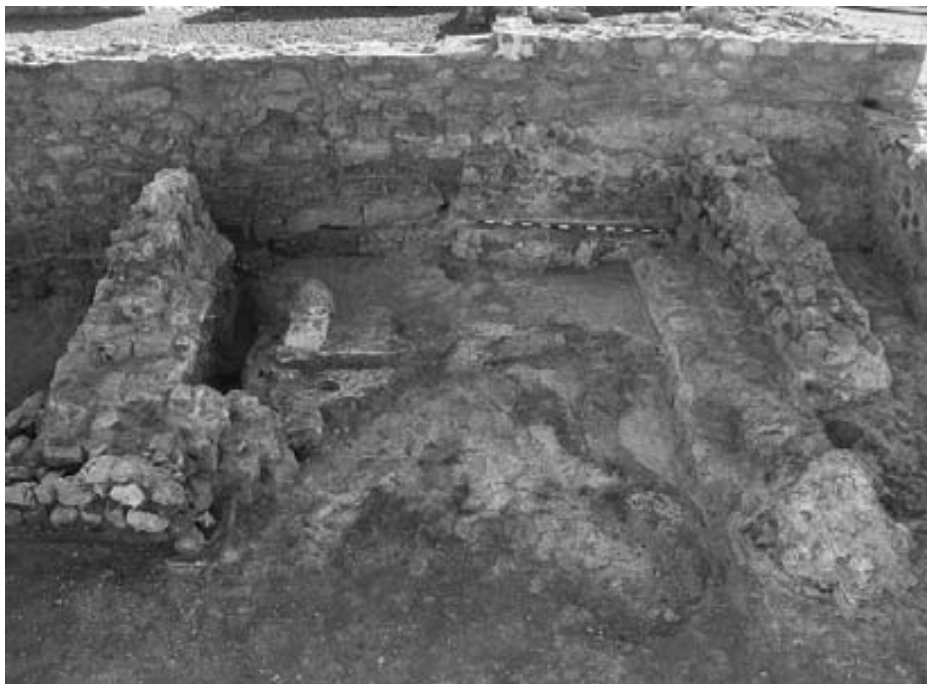
Fig. 20.

Adosadas al cierre suroeste de la residencia principal, y situadas a una cota inferior  $-2,5$  m de diferencia-, se localizan unas construcciones de época andalusí. A pesar de su estado fragmentario –afectados por reformas posteriores– se definen claramente dos espacios de planta rectangular contiguos y adosados a dicho muro de cierre. El más septentrional, aunque se reconoce parcialmente, tiene una planta rectangular alargada. El meridional presenta un hogar central de planta rectangular ligeramente sobreelevado del suelo, y está comunicado con el espacio anterior a través de un vano de puerta (Fig. 20).

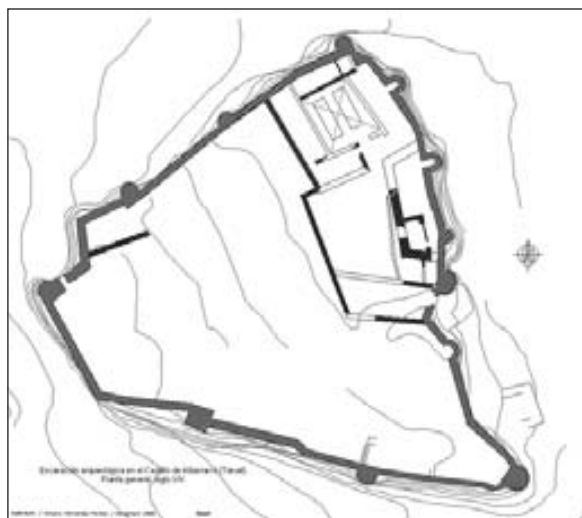
Fig. 24.

Tal y como indicamos más arriba, el estudio del recinto amurallado del castillo nos indica que en su mayor parte debe ser fechado en época bajomedieval (Fig. 24). Es muy probable que en gran medida la nueva fábrica mantenga el trazado del recinto preexistente de época andalusí, incluso en la ubicación de las torres. Sin embargo, su reconstrucción responde a las nuevas necesidades, sobre todo defensivas, surgidas en la época.

Toda la zona alta del castillo, desde la puerta de acceso hacia el norte, fue cerrada por medio de un gran lienzo continuo en sus lados oeste y sur. Se trata de un paramento de mampostería trabada con argamasa de cal, grava y arena, con hiladas regulares, similar a la usada en la muralla. De este modo, se fortificó todo el sector, procediéndose a la concentración en el mismo del área habitable del castillo. Este proceso queda bien demostrado en el exterior occidental del mismo. En esta zona, las construcciones levantadas en el siglo XIII sobre otras de época andalusí son arruinadas y quedan cortadas por el nuevo muro que fortifica el sector. El área exterior es usada como zona de vertedero. Estratigráficamente podemos fechar su construcción en la primera mitad del siglo XIV. El área fortificada (Fig. 24) resultante presenta una planta trapezoidal, con orientación de sus lados

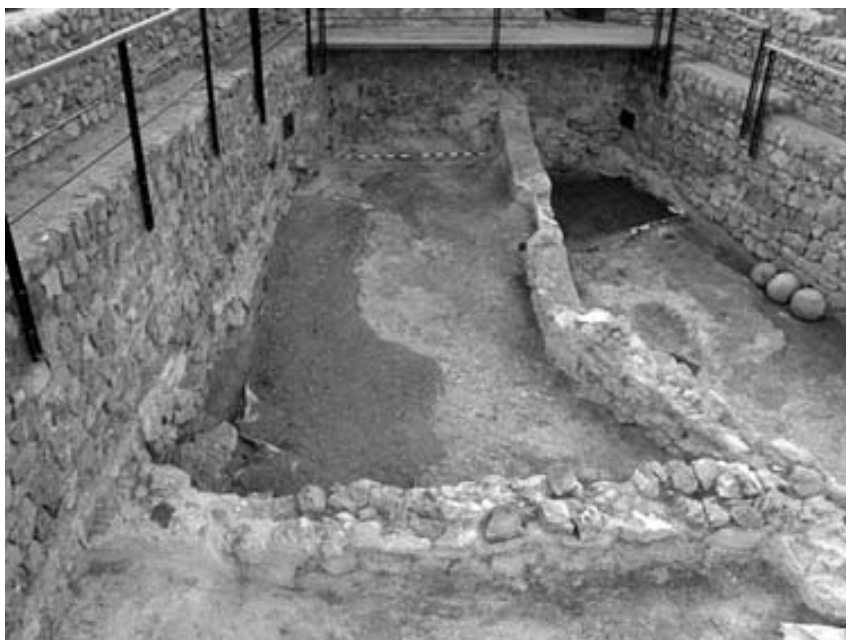
Fig. 25.

Durante la campaña realizada en 2006 hemos puesto al descubierto un conjunto de cuatro grandes estancias de similares características adosadas a la esquina sureste de la muralla (Fig. 25), en torno a la torre 1, la cual controla el camino de acceso al castillo. Se trata de habitaciones de planta rectangular –cada una con un hogar– comunicadas entre sí. Posiblemente se utilizaron como alojamiento de las tropas asignadas a la fortaleza o del personal que les asiste.
