**FECHA
INFORME
02-12-2020**

SUBDIRECCIÓN DE MEDICIÓN Y ANÁLISIS AMBIENTAL

INFORME CARACTERIZACIÓN RÍO ALGODONAL - OCAÑA

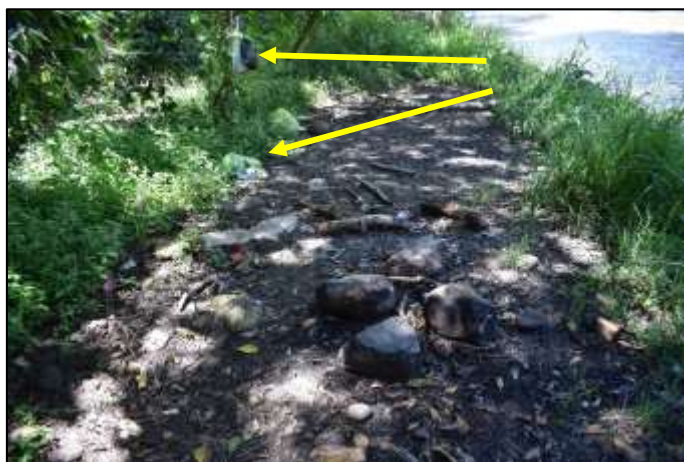
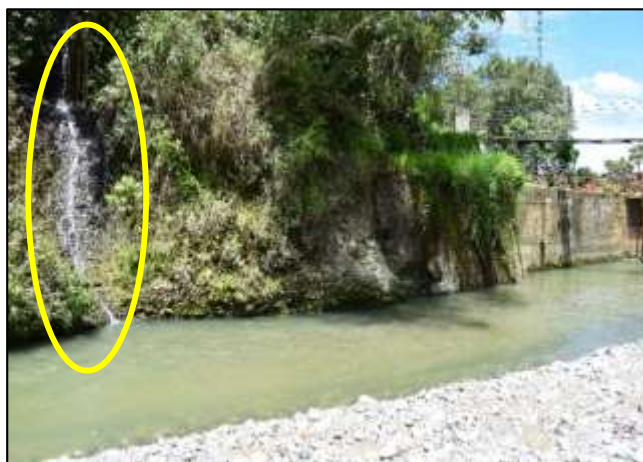
En este punto de muestreo se pudo evidenciar viviendas cercanas al banco izquierdo del río donde se constató presencia de establos, allí funciona la captación del distrito de riego del municipio de Abrego (ASUDRA). Esta es una zona utilizada por la población con fines recreativos generando residuos sólidos en las orillas producto del consumo de alimentos preparados (Asados y sancochos) en el margen del río, además, se encuentra un paso peatonal elevado de madera que permite el flujo de la comunidad de un banco a otro ya que al otro lado del mismo se encuentran fincas donde se realizan actividades ganaderas y agrícolas. También se observan afluentes o vertimientos puntuales provenientes de las actividades circundantes.

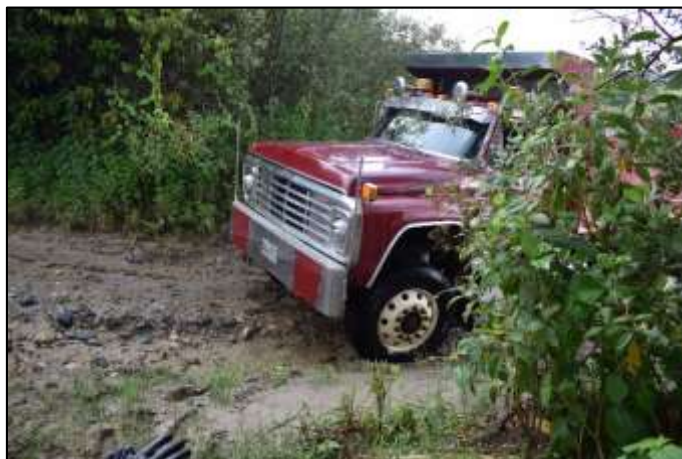
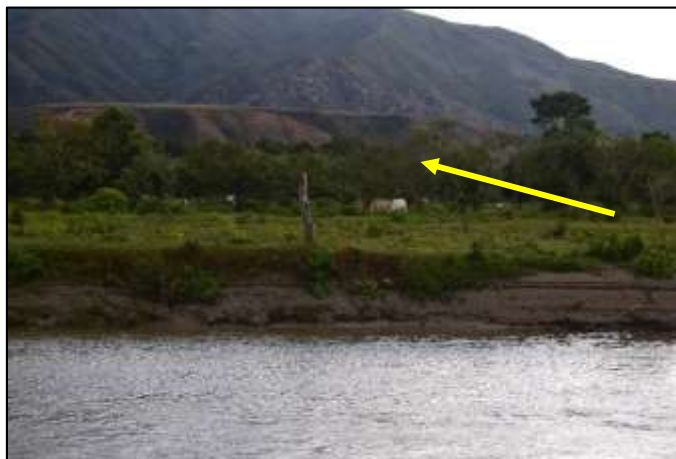
ID 2. PIEDRAS ROJAS

Se evidenció paso constante de volquetas, cargadas con material de arrastre que realizan un aporte de aceites, grasas e hidrocarburos característicos de automotores, se observan mangueras aéreas, cultivos y actividades ganaderas. Así mismo, se encuentra la laguna de oxidación de los vertimientos municipales del municipio de Abrego, la cual se encuentra en muy mal estado con características de colmatación bastante altas que no permite un tratamiento primario adecuado para este tipo de tecnología.

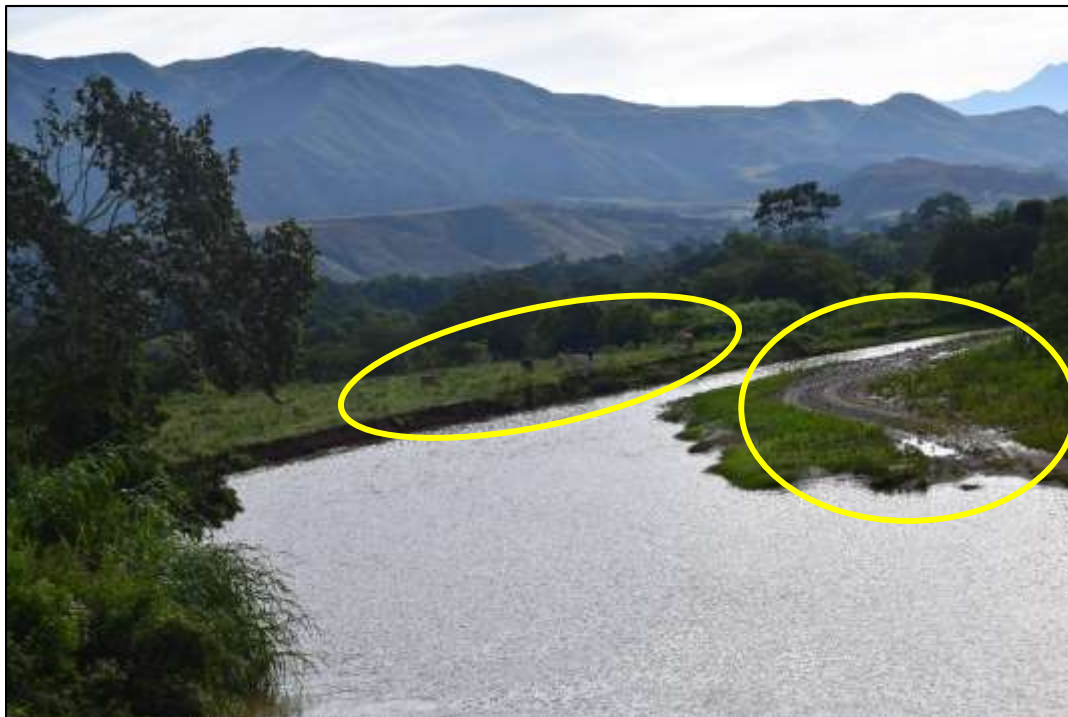
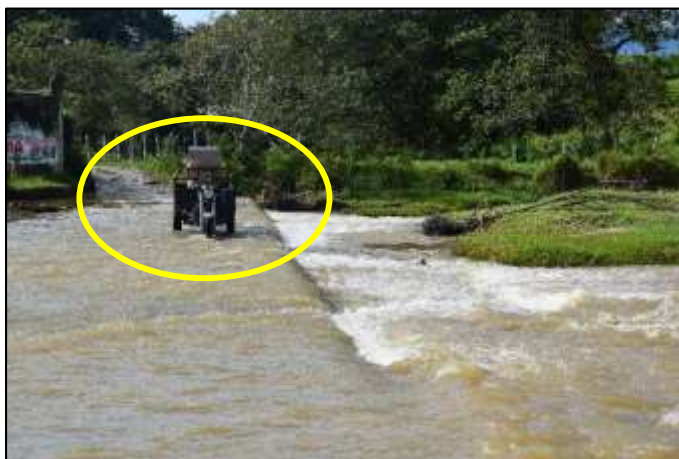
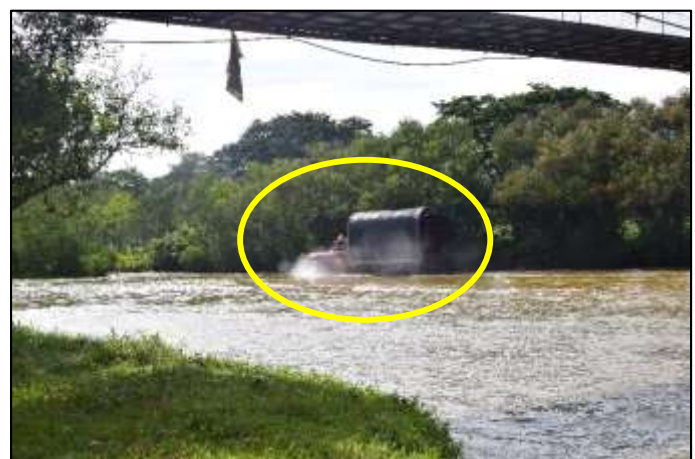
ID 3. LA HAMACA

En esta zona el paso vehicular tanto de motos, carros y camiones es permanente, la extracción de material de arrastre artesanal realizada en motos de carga es constante, se observó además el cargue de agua en camionetas doble cabina a toneles de plástico y de metal. Se evidenció actividad ganadera

y agrícola. También se constató el paso de volquetas que extraen material de arrastre por el banco izquierdo del río.

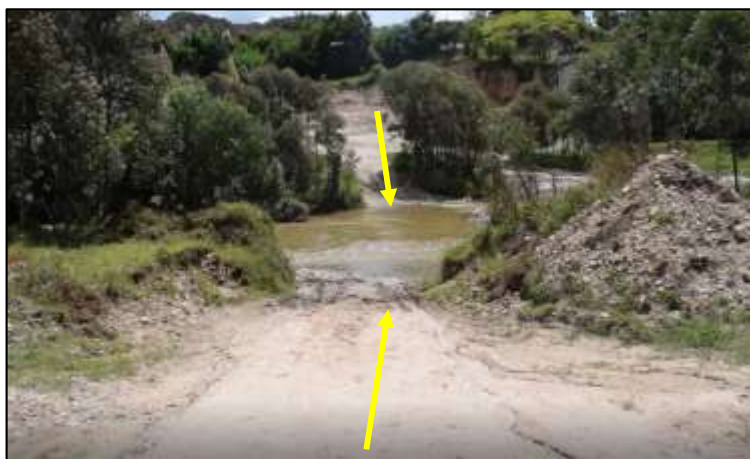
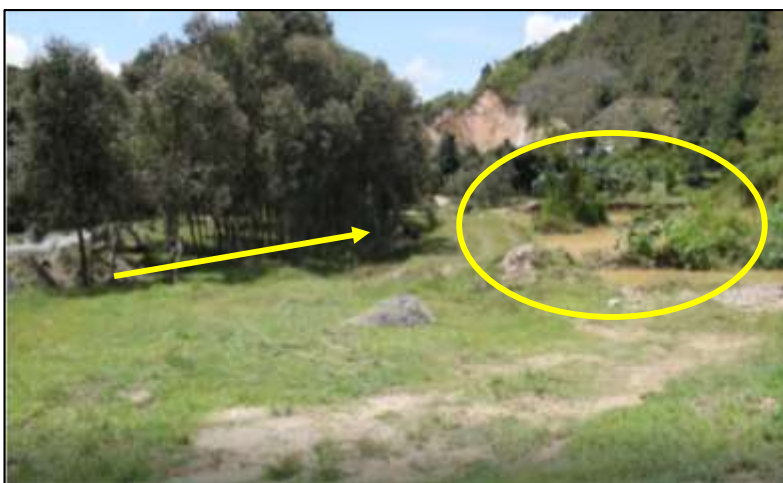
**FECHA
INFORME
02-12-2020****SUBDIRECCIÓN DE MEDICIÓN Y ANÁLISIS AMBIENTAL****ID 4. Km 23**

En este punto de muestreo funcionan una estación de servicio llamada el TUN TUN, una trituradora y el centro recreacional el TUN TUN, en este punto el contenido de sólidos suspendidos es evidente debido a las actividades de extracción de material pétreo, al paso de vehículos y volquetas de lado a lado y a la actividad ganadera presente, también se evidenció una especie de reservorio de agua estancada.

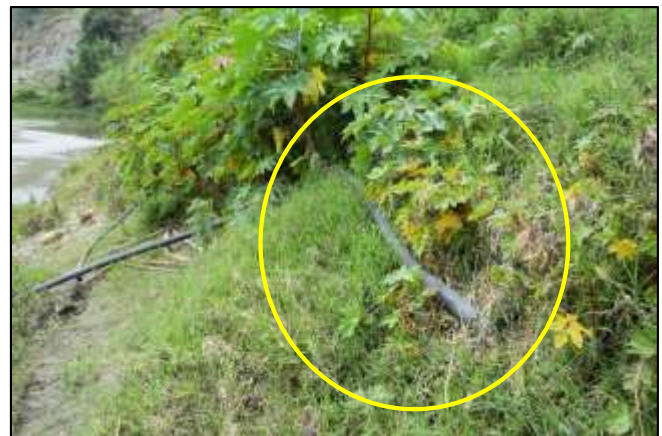
ID 5. GUAYABAL TELECOM

En este punto de muestreo también funciona otra trituradora llamada Guayabal donde existen captaciones de agua para su funcionamiento, la extracción de material pétreo es constante.

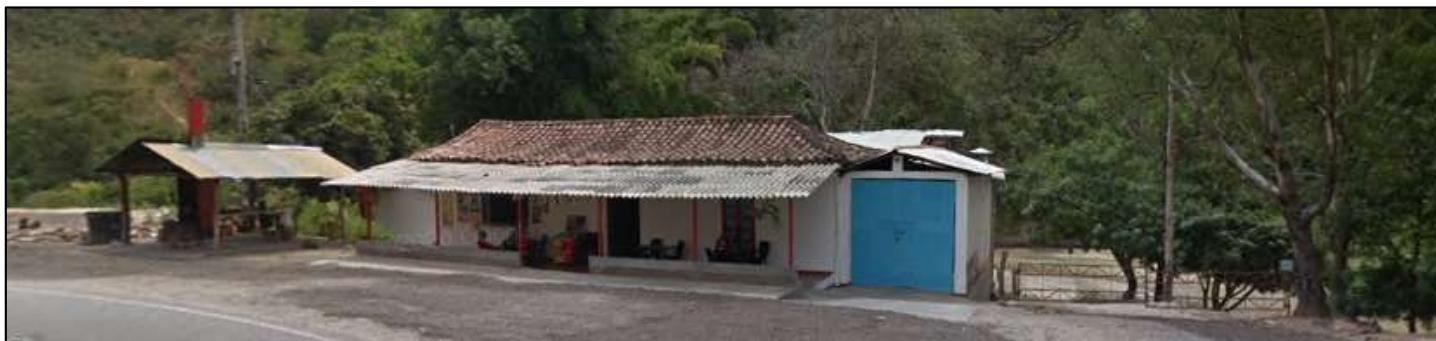
**FECHA
INFORME
02-12-2020****SUBDIRECCIÓN DE MEDICIÓN Y ANÁLISIS AMBIENTAL****ID 6. SAN LUIS**

Se evidencia una vivienda a aproximadamente 10 m de la fuente hídrica donde funciona un pequeño abasto y un restaurante de comida “a la llanera”, allí se realiza extracción artesanal de material de arrastre ingresando las volquetas por la parte trasera de la vivienda. También se observó que el sitio es frecuentado con fines recreativos generando residuos orgánicos e inorgánicos, también se evidenció la captación ilegal de agua superficial a través de mangueras dispuestas para este propósito.

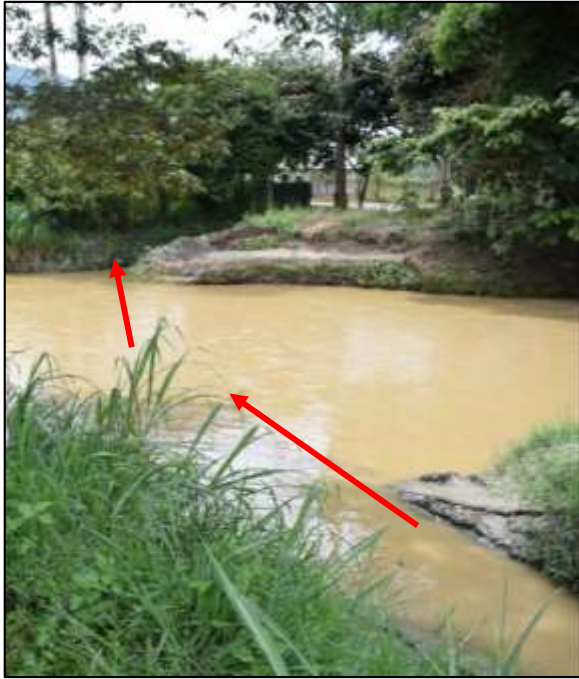
**ID 7 LA CABAÑA**

En la zona se encuentra un puente que conecta la carretera principal con una empresa ubicada al margen derecho del río, lo que indica el paso permanente de vehículos y motos aportando por escorrentía residuos de aceites, grasas e hidrocarburos. También se evidencia contaminación por el paso de volquetas que atraviesan el río cargando material de arrastre producto de su extracción artesanal aguas arriba. Aguas arriba del punto de muestreo se encuentra la descarga de vertimientos del centro poblado la Hermita.

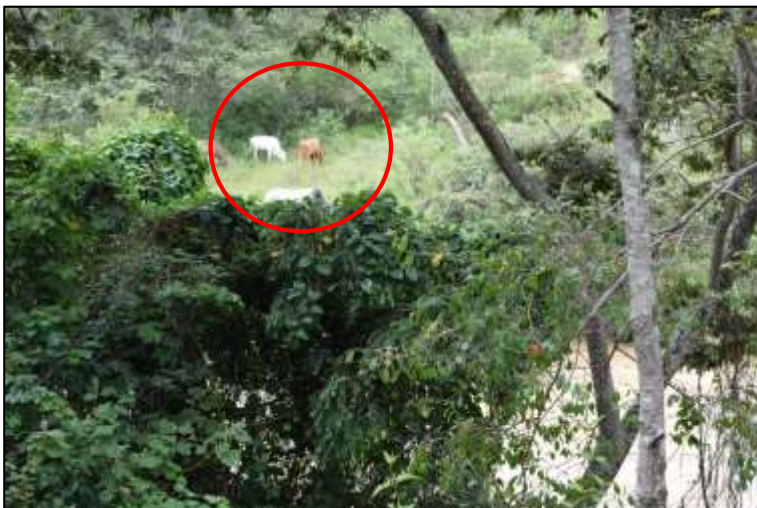
ID 8 SECTOR EL ROSAL AGUAS ARRIBA BATALLÓN SANTANDER

En este punto se encuentran viviendas cercanas al río que aportan de una u otra manera contaminación por el solo hecho de estar ubicadas en zonas de ronda de río, aguas arriba del punto de muestreo se ubica un paso peatonal, captación de agua, ganadería y pesca artesanal; también hay presencia de cultivos de plátano.

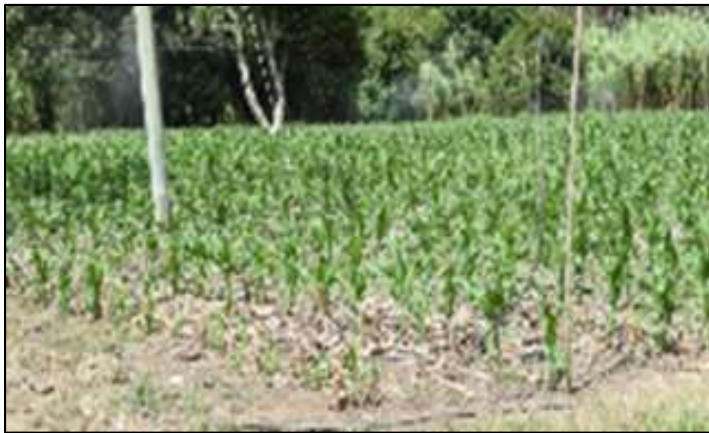
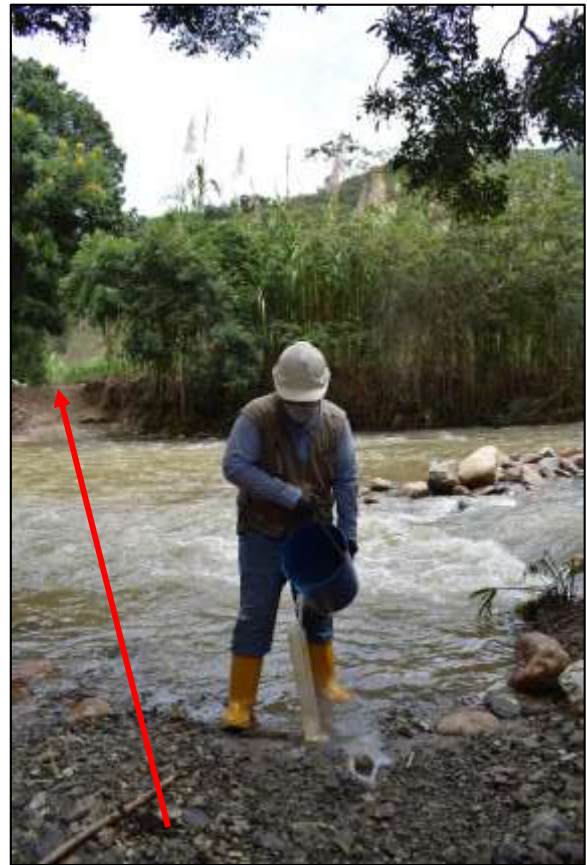
ID 11 RÍO ALGODONAL 200 m ANTES DE LA CONFLUENCIA RÍO TEJO.

Aquí se encuentra la vereda la Junta de la zona rural del municipio de Ocaña, esta es una zona con alta actividad agrícola y ganadera, se observan cultivos de tomate, pepino, maíz y cítricos como mandarina y naranja, también se presume que existen captaciones ilegales de agua generando una alta presión al recurso hídrico. Por su ubicación geográfica se encuentran criaderos de animales para su consumo en inmediaciones de las viviendas cercanas al lugar de muestreo. Recientemente se abrió

paso vehicular para atravesar el río con fines de carga de los productos cosechados por la población de la zona.

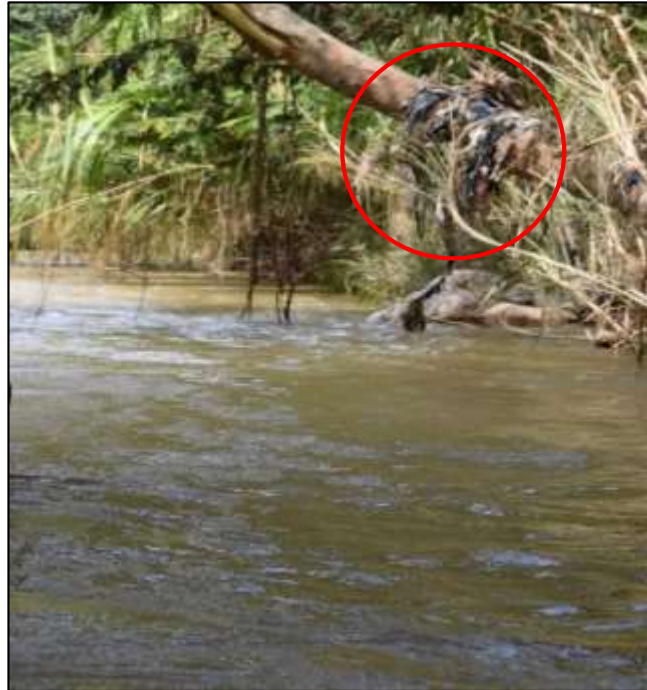
ID 12 RÍO ALGODONAL 200 m DESPUÉS DE LA CONFLUENCIA EL RÍO TEJO.

En este punto se pudieran adoptar las antrópicas del ID anterior por la cercanía de los mismos, más sin embargo es fundamental aclarar que el aporte que hace río tejo en este punto debido a su confluencia se ve evidenciado por los residuos de todo tipo como plástico, palos y residuos inorgánicos en general que se acentúan en los bancos del río algodonal.

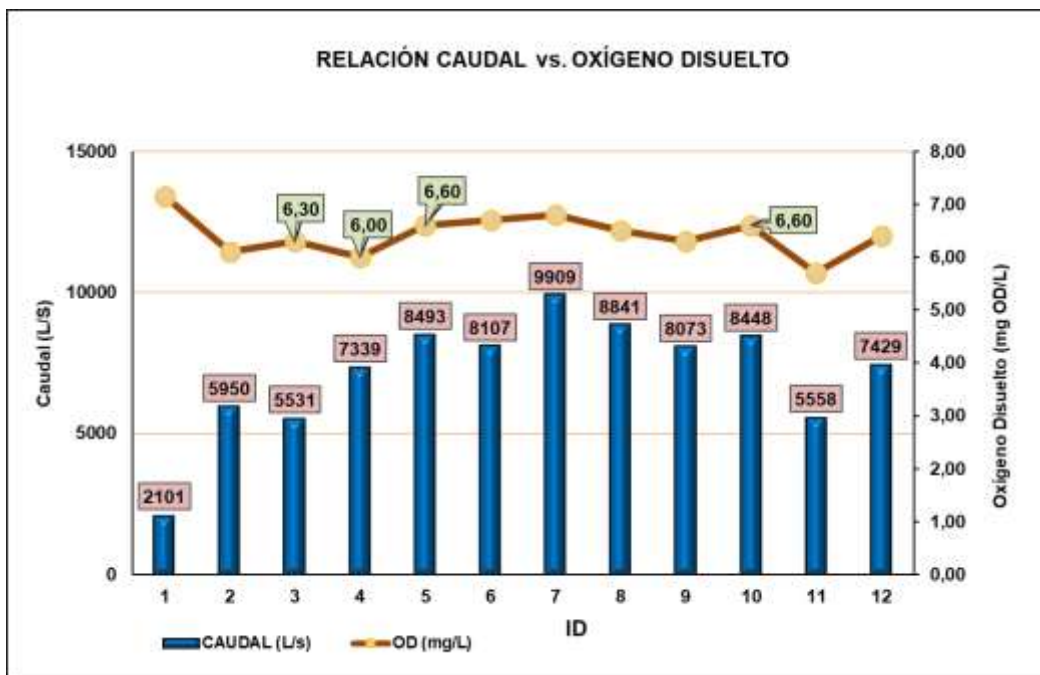
5.2 RELACIÓN CAUDAL vs. OXÍGENO DISUELTO – RÍO ALGODONAL 2020

El oxígeno disuelto es una variable muy importante junto con el caudal en una fuente hídrica y tienen una relación directamente proporcional, así mismo se ven involucrados diferentes factores como la temperatura, la turbidez y partículas sólidas en suspensión que pueden generar la disminución del oxígeno disuelto en un cuerpo de agua.

Lo anterior se ve reflejado en los resultados de los ensayos de oxígeno disuelto en la mayoría de los ID, fluctuando entre 6,00 y 6,80 mg/L a pesar del aumento del caudal comparado con el año 2019, obteniendo el mejor resultado en el ID 1 con 7,15 mg/L.

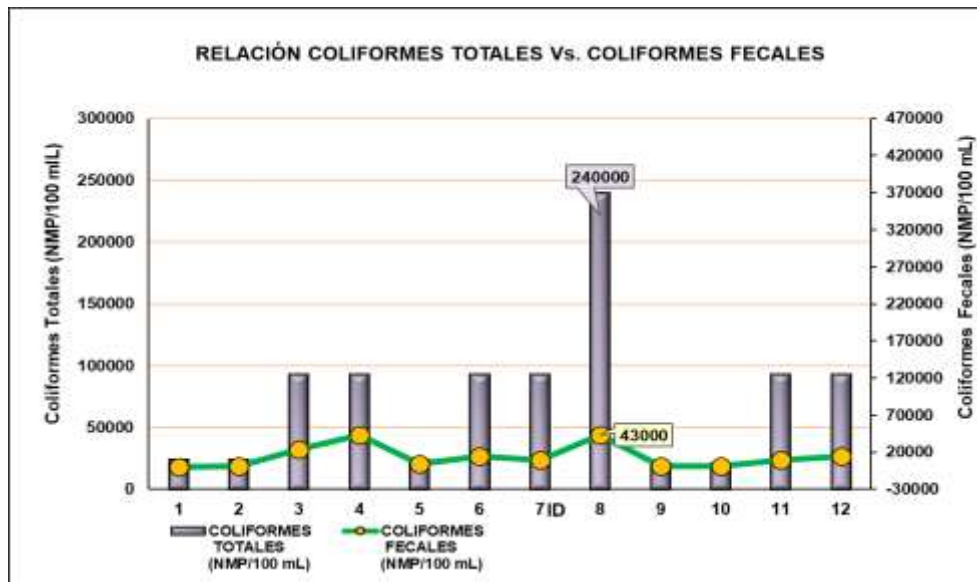
**5.3 RELACIÓN COLIFORMES TOTALES vs. COLIFORMES FECALES RÍO
ALGODONAL 2020**

La presencia de Coliformes en los cuerpos de agua superficial corrobora que éstos se derivan de los vertimientos tanto domésticos como industriales y/o agropecuarios que cuentan con la presencia de materia orgánica.

De acuerdo con la gráfica anterior, los resultados de los ensayos microbiológicos en los diferentes ID se evidencia la presencia de microorganismos que indican que existe este tipo de contaminación. En los ID 3, ID 4, ID 6, ID 7, ID 11 e ID 12 se presentaron resultados de coliformes totales de 93000 NMP/100mL siendo el valor más alto en el ID 8 con 240000 NMP/100mL. Estos valores se deben a la presencia de la laguna de oxidación después del ID 3 la Hamaca, al balneario el tuntún en el ID 4 Km 23 así como también en San Luis ID 6 y el aporte de los vertimientos de aguas residuales domésticas de las viviendas cercanas al río en los ID restantes, siendo más preocupante el ID 8 con 43000 NMP/100mL en Coliformes fecales.

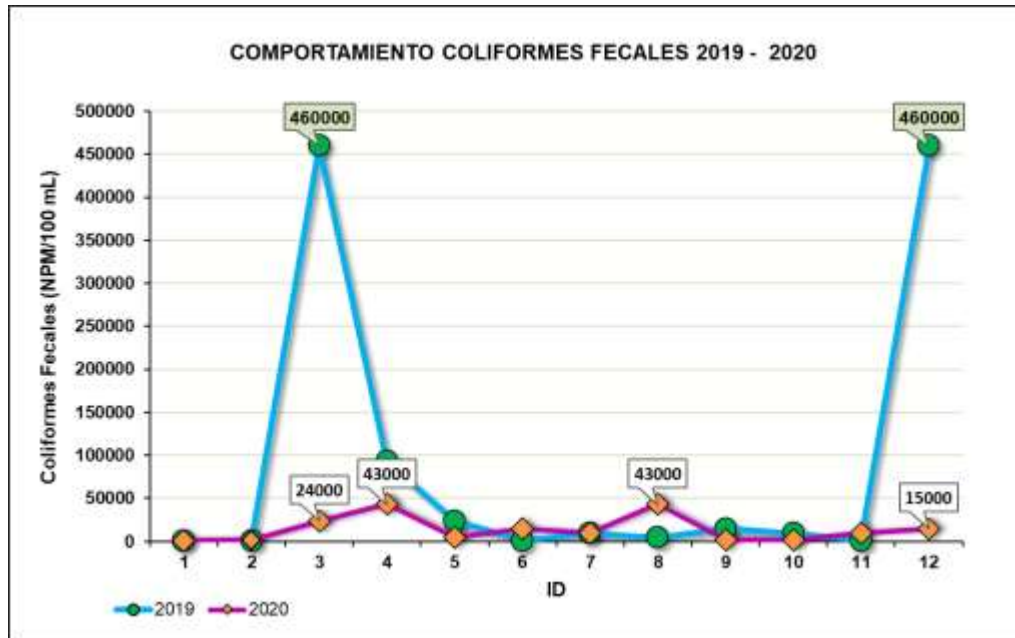
5.4 RELACIÓN COLIFORMES FECALES RÍO ALGODONAL 2019-2020

En la gráfica anterior se puede constatar la presencia de Coliformes fecales en los diferentes (ID), tanto en el año 2019 como en el año 2020.

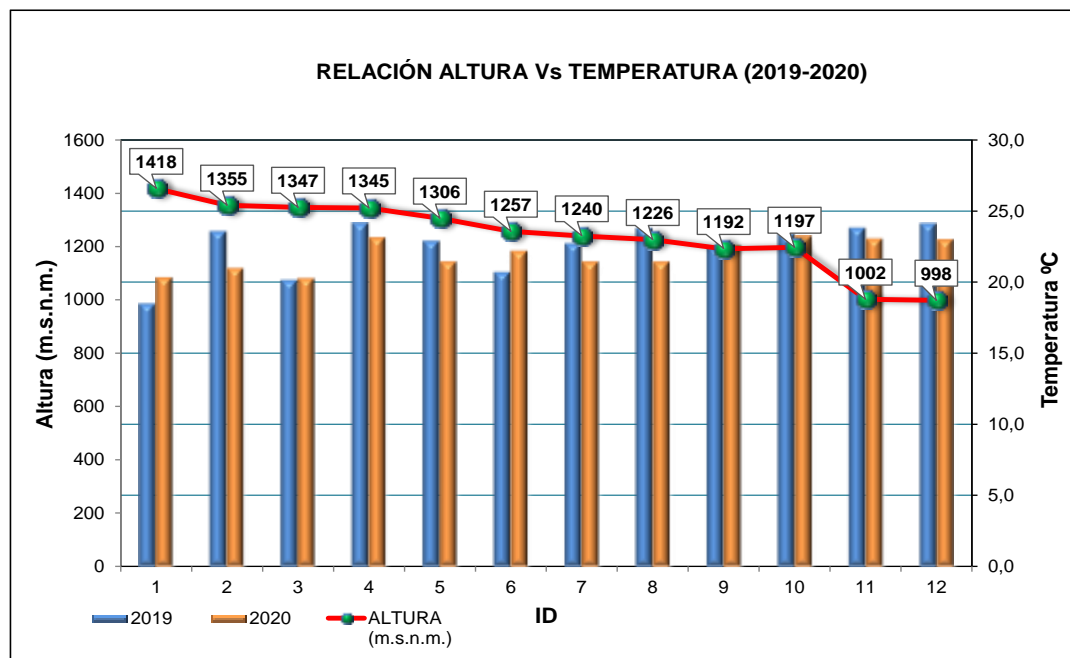
5.6 RELACIÓN ALTURA vs TEMPERATURA (2019 – 2020)

La temperatura del agua varía según la altura sobre el nivel del mar, además es un indicador importante puesto que incide directamente en la concentración de oxígeno disuelto, en las plantas y en otros organismos vivos.

De acuerdo con los resultados de las mediciones de temperatura realizadas en el lugar de muestreo se puede constatar que a mayor altura sobre el nivel del mar la temperatura es inversamente proporcional, es decir, menor temperatura del agua y por lo tanto mejor calidad de la misma. La temperatura más baja se reportó a una altura de 1418 m.s.n.m en donde está ubicado el ID 1, tanto para el año 2019 como en el año 2020, en este ID el Índice de Calidad del Agua tiene un valor de 0,80, este es el mejor valor de todos los ICA calculados para los doce (12) puntos de muestreo de la corriente hídrica del río Algodonal.

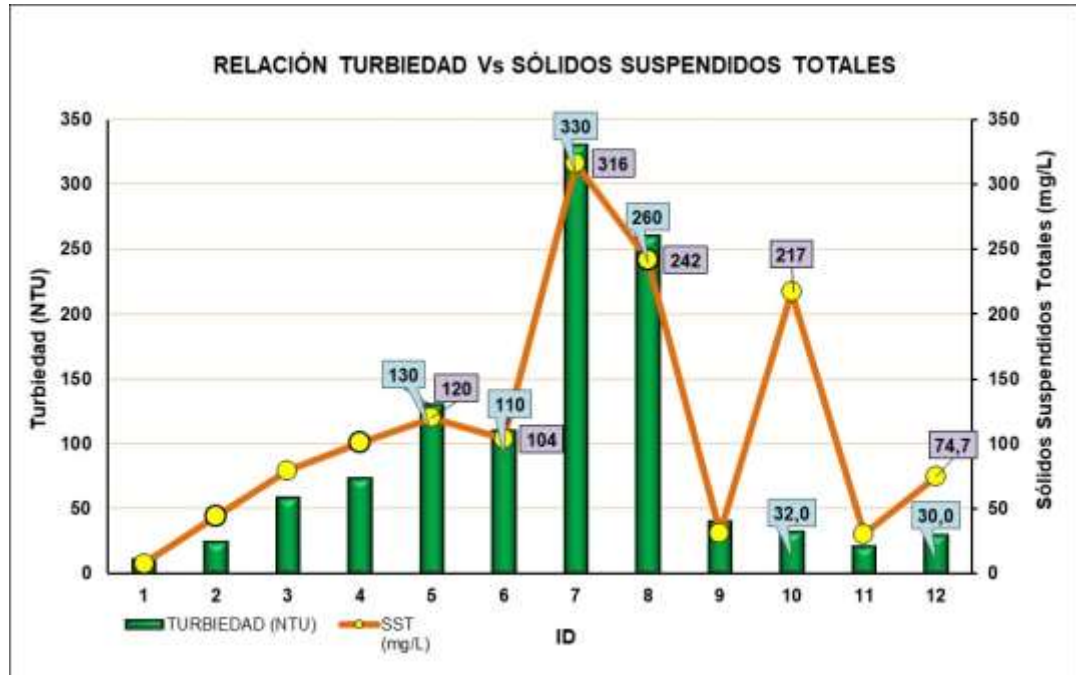
5.7 RELACIÓN TURBIEDAD vs SÓLIDOS SUSPENDIDOS TOTALES 2020

En la gráfica anterior evidencia esta relación, los resultados más altos de sólidos suspendidos totales y de turbiedad se obtuvieron en los ID 5, ID 7 e ID 8 con valores de 130, 330 y 260 mg/L para sólidos suspendidos totales y 120, 316 y 242 NTU para turbiedad, estos resultados corroboran la calificación Regular del Índice de Calidad de Agua en estos tres (3) ID, siendo esta calificación la más desfavorable de los doce (12) ID de la corriente hídrica del río Algodonal.

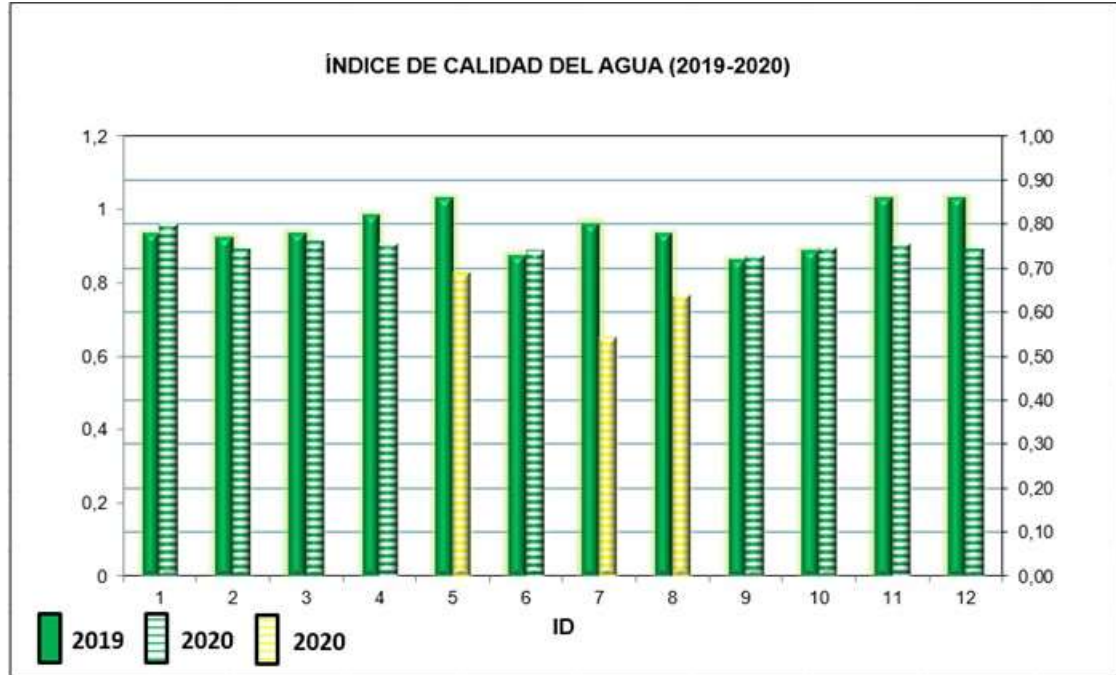
5.8 ÍNDICE DE CALIDAD DEL AGUA (2019 – 2020)

El Índice de Calidad del Agua es el valor numérico que califica entre 0 a 1 la calidad del agua, evaluando las condiciones fisicoquímicas y microbiológicas de una corriente superficial, situándose en una de las cinco categorías que varían entre Muy mala y Buena. Lo anterior se realiza con base en los resultados de los siguientes seis (6) ensayos: Demanda química de oxígeno, conductividad eléctrica, pH, Sólidos suspendidos totales, Nitrógeno total, Fósforo total y Oxígeno disuelto, permitiendo identificar problemas de contaminación en un punto determinado.

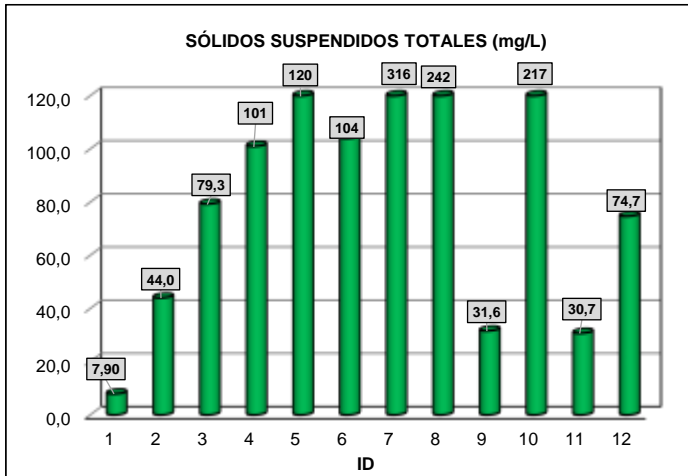
Los valores más altos presentados en la corriente hídrica corresponden a los ID 5, ID 6, ID 7 e ID 8 con resultados de 130, 110, 330 y 260 NTU respectivamente. El valor más bajo de turbiedad se obtuvo en el ID 1 Estación meteorológica las Vegas con valor de 11,0 NTU.

Una de las variables físicas más importantes del agua son los sólidos, se pueden encontrar en el agua de tipo orgánico y/o inorgánico producto de las diferentes actividades en su área de influencia. Los sólidos suspendidos como su nombre lo indica son aquellos que flotan en el agua, en su mayoría son orgánicos y dan lugar al aumento de turbiedad.

Altas concentraciones se registraron en los ID 4, ID 5, ID 6, ID 7, ID 8 e ID 10 con valores de 101, 120, 104, 318, 242 y 217 mg/L respectivamente. Estas altas concentraciones en algunos puntos de muestreo se ven asociados con las características del material de arrastre y sedimentos que a su vez se incrementaron por acción de las lluvias, influyendo directamente en los resultados de estos ensayos. Lo anterior corrobora la afectación de la calidad del agua en los ID 5, ID 7 e ID 8 al aumentar significativamente las concentraciones tanto de sólidos suspendidos totales como de la turbidez ya que estas variables tienen una estrecha relación.

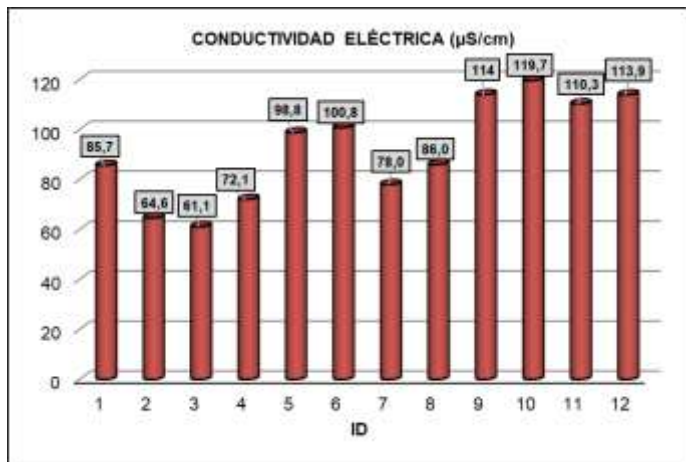
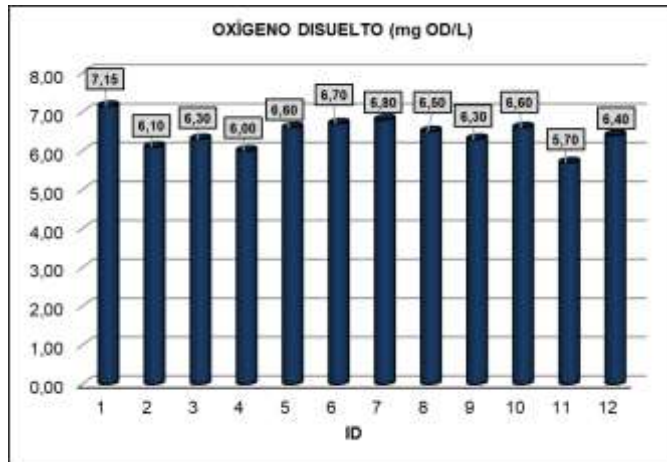
La variable conductividad eléctrica indica la capacidad del agua para transportar la corriente eléctrica, esta capacidad depende de la concentración de sales disueltas en el agua, y de la temperatura en el momento de su medición. La variabilidad de la conductividad eléctrica puede suministrar información acerca de fuentes de contaminación, aumentándose principalmente con el contenido de sólidos disueltos y con la temperatura del agua, lo que influye significativamente en su calidad.

De acuerdo con los resultados obtenidos, se puede evidenciar un aumento en la conductividad eléctrica del ID 9 al ID 12 posiblemente debido a la presencia de sustancias inorgánicas generadas por las actividades antrópicas en el área de influencia, los valores de conductividad eléctrica fluctúan entre 110,3 y 119,7 µS/cm.

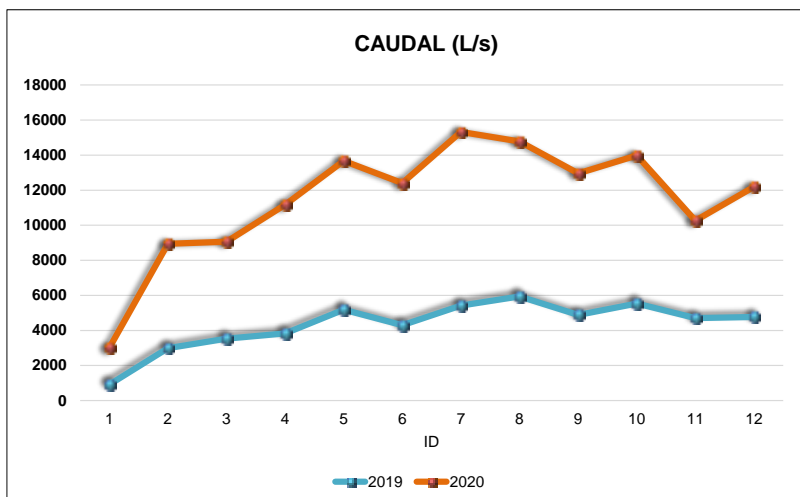
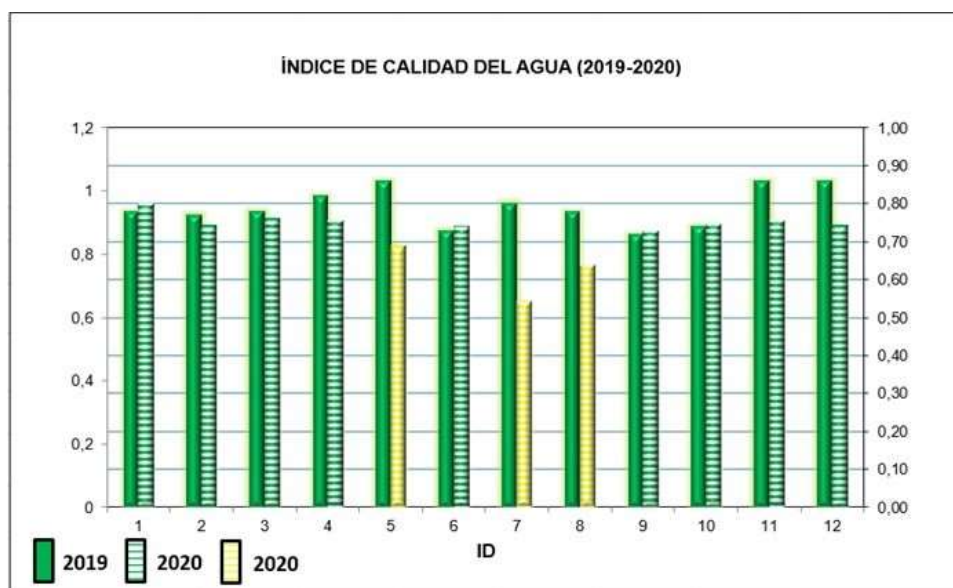
Evaluando los resultados de caudal correspondientes al año 2019 con respecto al año 2020, se puede evidenciar un aumento significativo entre el 40 y el 50% en la mayoría de los doce (12) ID debido a que las mediciones se realizaron durante la temporada de lluvia lo que mejora su cauce en cuanto cantidad se refiere, no obstante, el mismo comportamiento no ocurrió con su calidad puesto que en algunos puntos de muestreo como el ID 5, ID 7 e ID 8 el índice de Calidad del Agua (ICA) cambió su calificación de Aceptable a Regular incidiendo negativamente el recurso hídrico en estos puntos.

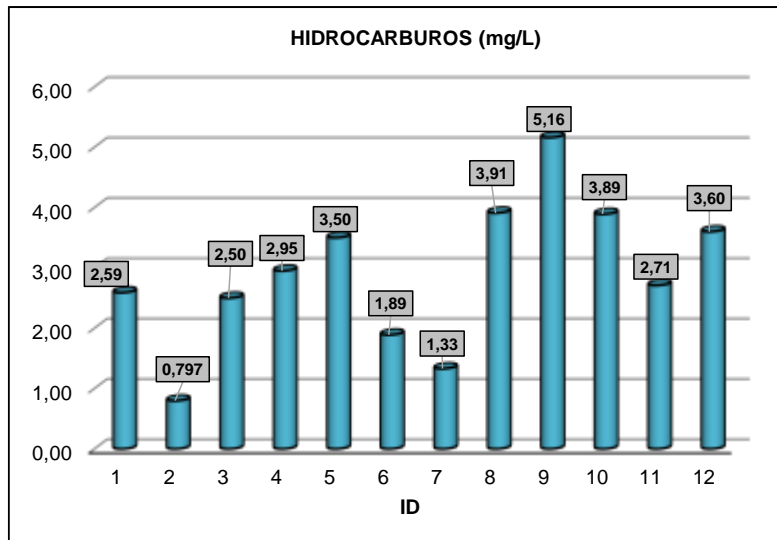
El petróleo y los gases naturalmente asociados a él constituyen en la actualidad la principal fuente de hidrocarburos, El término hidrocarburo (HC) incluye los hidrocarburos alifáticos, formados por cadenas de átomos de carbono en las que no hay estructuras cíclicas, hidrocarburos alicíclicos o simplemente cíclicos.
