FUENTESPALDA

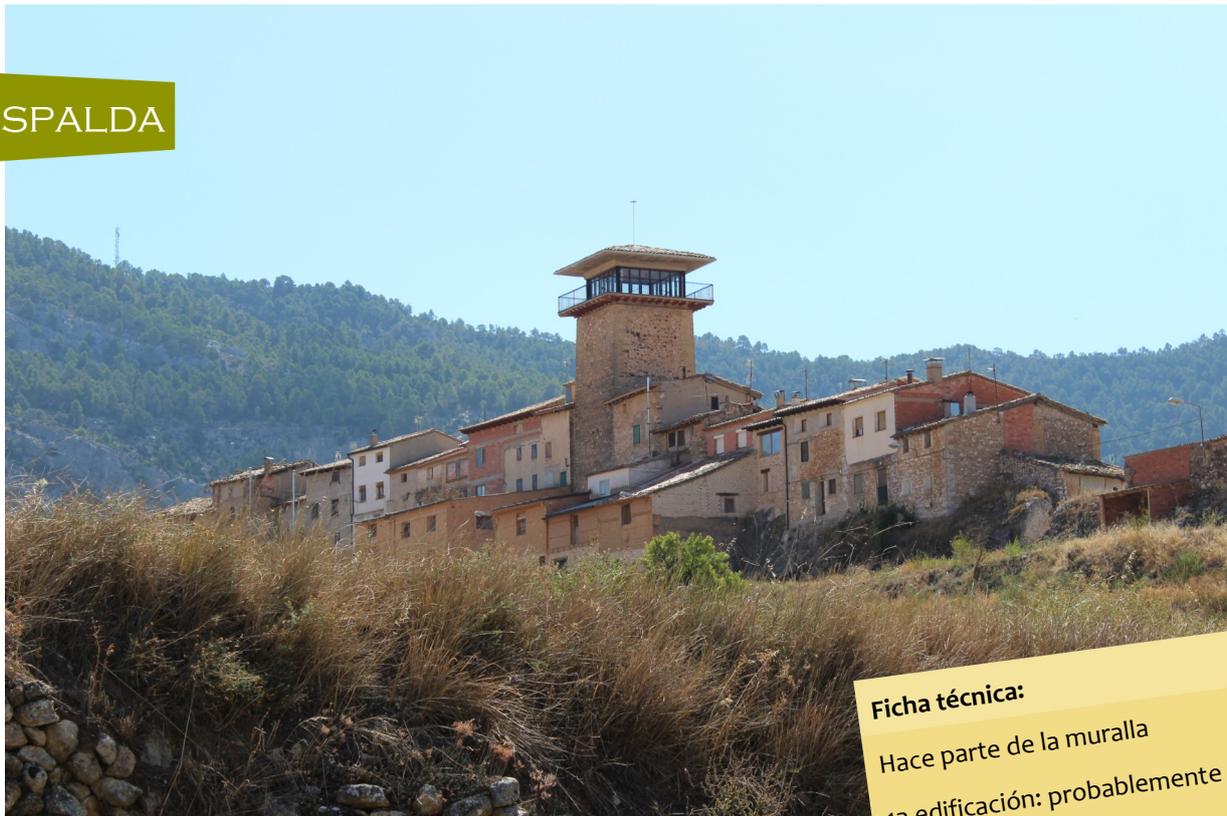
Esta torre de vigía formaba parte de la muralla de la población de la cual se conservan también dos portales convertidos en capillas abiertas.

Dado su carácter defensivo, apenas tiene ventanas u oberturas al exterior y su único acceso se da intramuros por una pequeña puerta con arco adovelado ligeramente apuntado. El edificio, de forma prismática y planta cuadrangular de 5 metros de lado, está construido con sillería en la base y las esquinas, y con mampostería, en el resto.

La calle Bonaire, donde se ubica, era un camino de ronda del antiguo recinto amurallado. La torre sufrió una demolición en el s. XVIII, aunque nunca llegó a destruirse del todo. En el s. XIX se utilizó como cárcel y en el interior todavía se conservan los grilletes originales.

A principios de los años 90 (s. XX) se encontraba muy deteriorada; había perdido la cubierta y los suelos de las tres plantas interiores. Por ello, se realizó una restauración, que ha conservado su carácter original pero dividida en una planta más, y se ha añadido un mirador para satisfacer el esfuerzo de acceder hasta arriba. En la actualidad, se ha habilitado como centro de exposiciones: la planta baja está dedicada a su antiguo uso carcelario y las restantes a la cultura íbera y a exposiciones de arte.

- Hace parte de la muralla
- 1ª edificación: probablemente del siglo XV
- Forma prismática y planta rectangular
- Siglo XIX: utilizada como cárcel
- Años 90: añadidura de una planta y un mirador
- Habilitada como centro de exposiciones
