SECRETARÍA DISTRITAL DE GOBIERNO  
Alcaldía Local de KENNEDY

# PLAN AMBIENTAL LOCAL KENNEDY MEJOR PARA TODOS LOCALIDAD EJEMPLO PARA TODOS

2017 - 2020

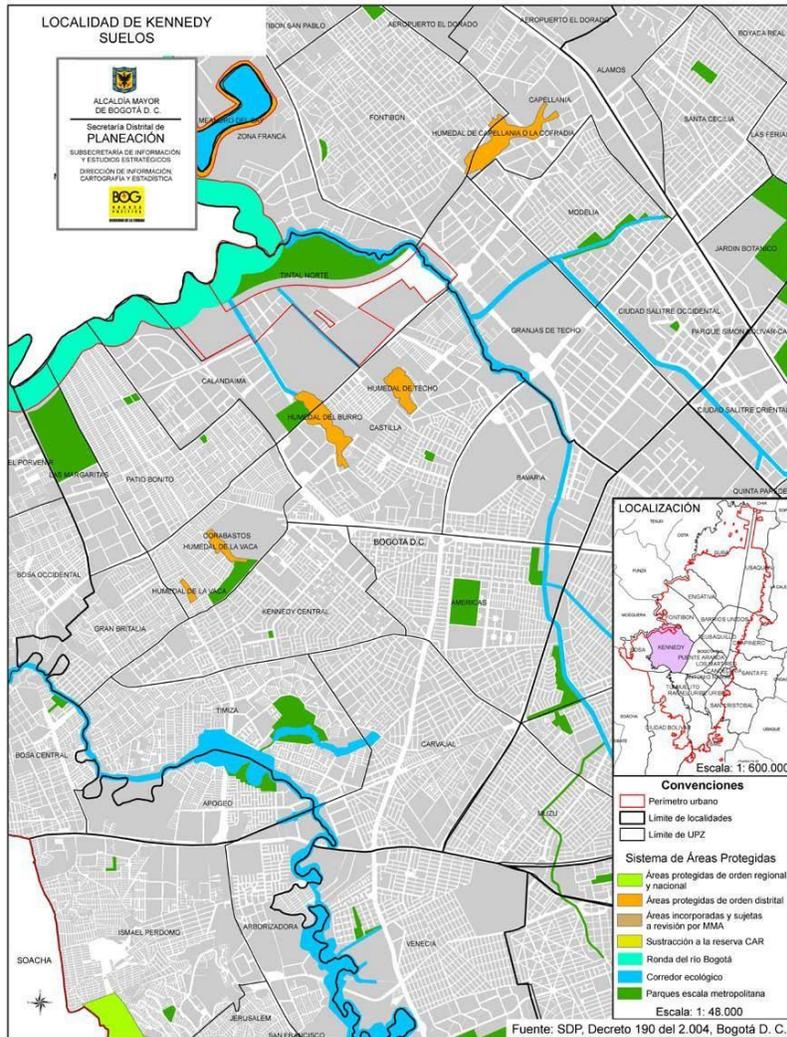
**Figura 3:** Suelos localidad de Kennedy.  
**Fuente:** Secretaría Distrital de Planeación, 2004.

Kennedy registra un total de 389 Ha., de suelo protegido, que corresponde al 10% sobre el total del suelo de esta localidad que presenta una extensión de 3.859 ha.; esta localidad no dispone de suelo rural.

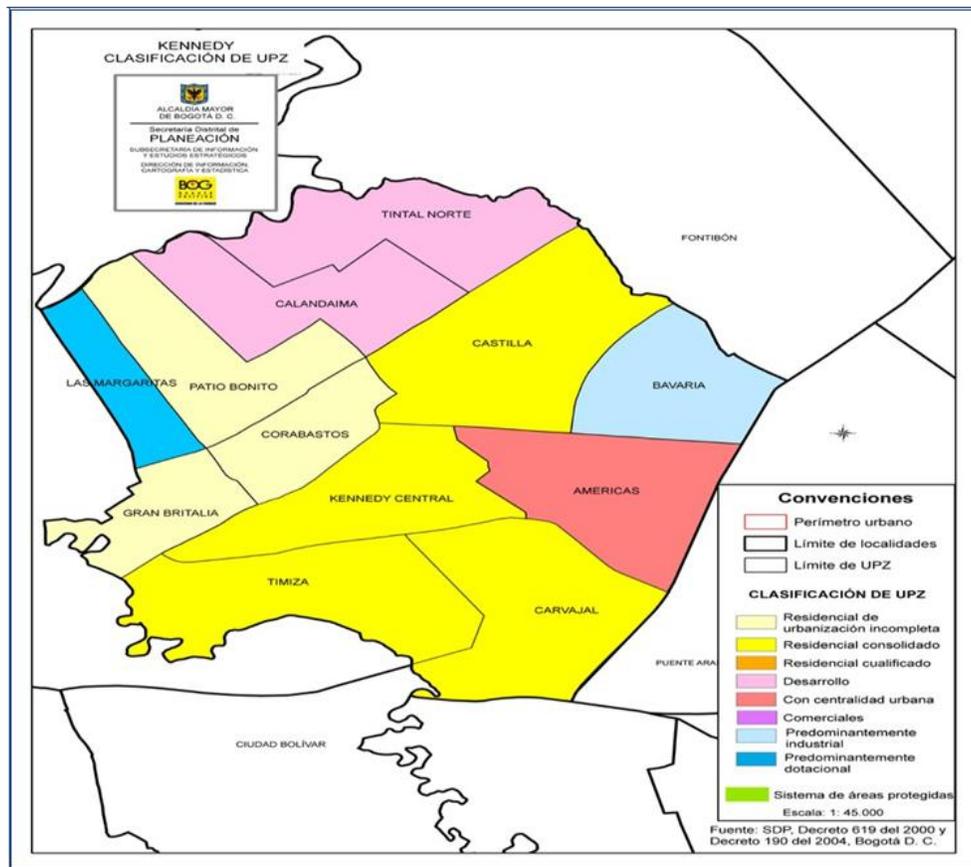
**Figura 6:** Clasificación de UPZ en la localidad de Kennedy.

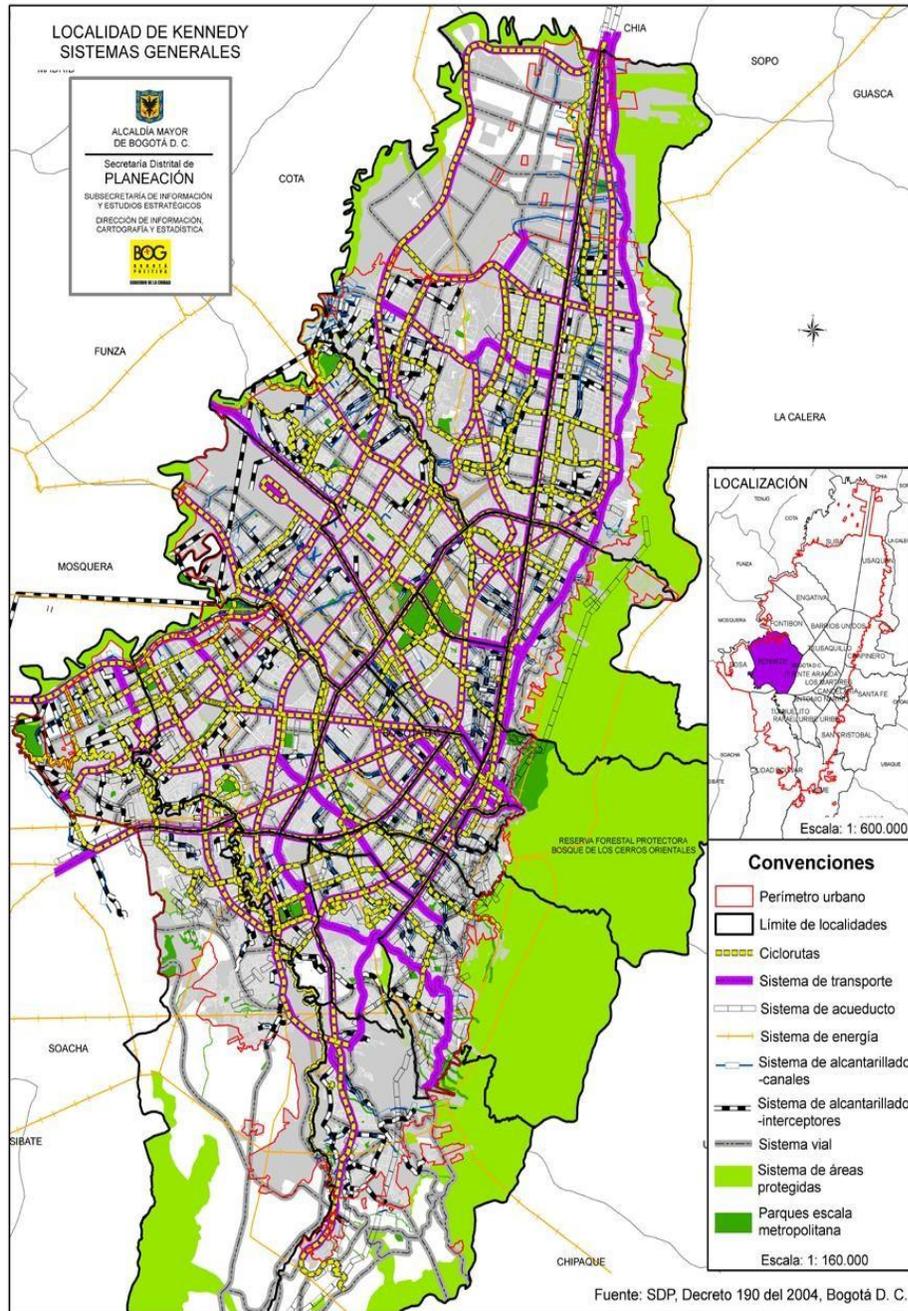
**Figura 7:** Sistemas generales, localidad de Kennedy.

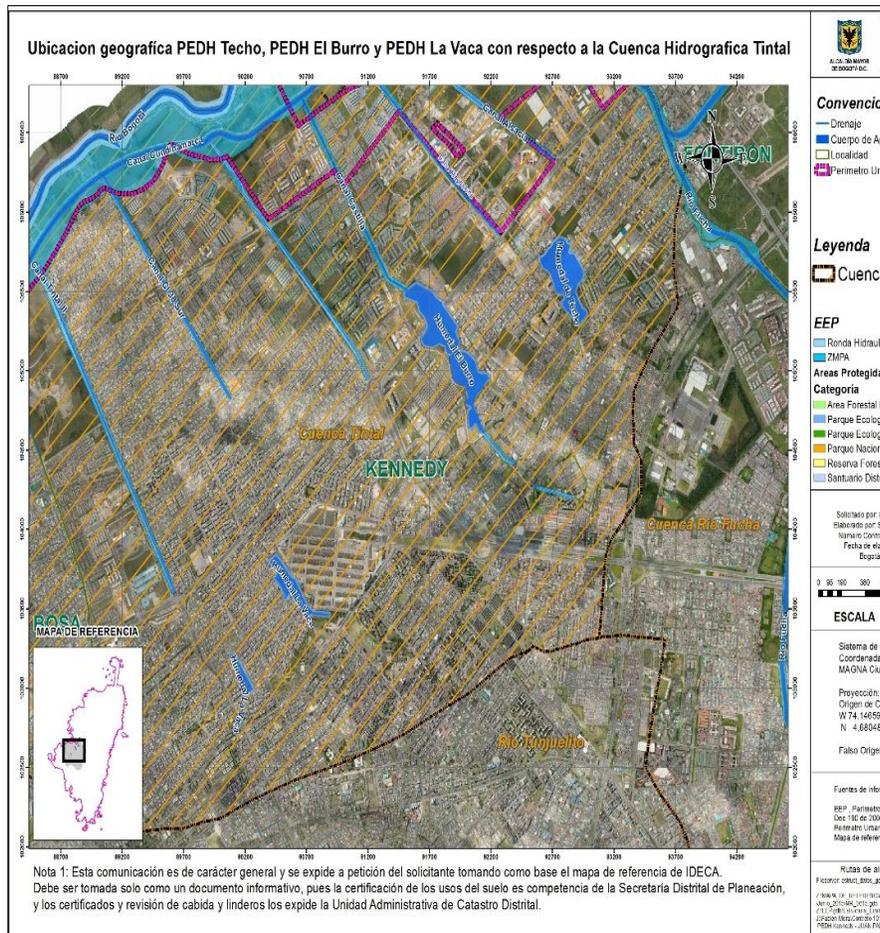
**Figura 8:** Localización Parques Ecológicos Distritales de Humedal Kennedy (La Vaca, Burro y Techo) en la cuenca del río Fucha.

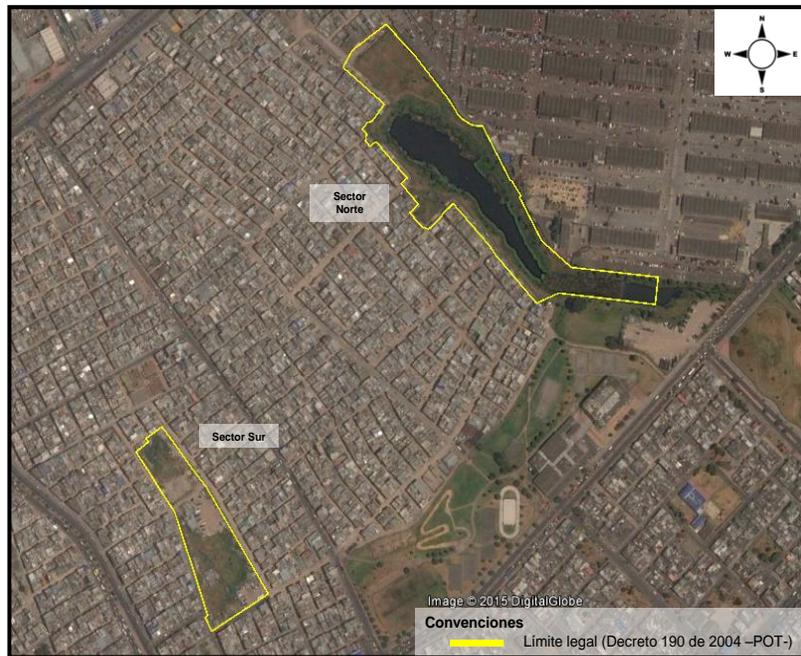
**Figura 9:** Área declarada Parque Ecológico Distrital de Humedal La Vaca

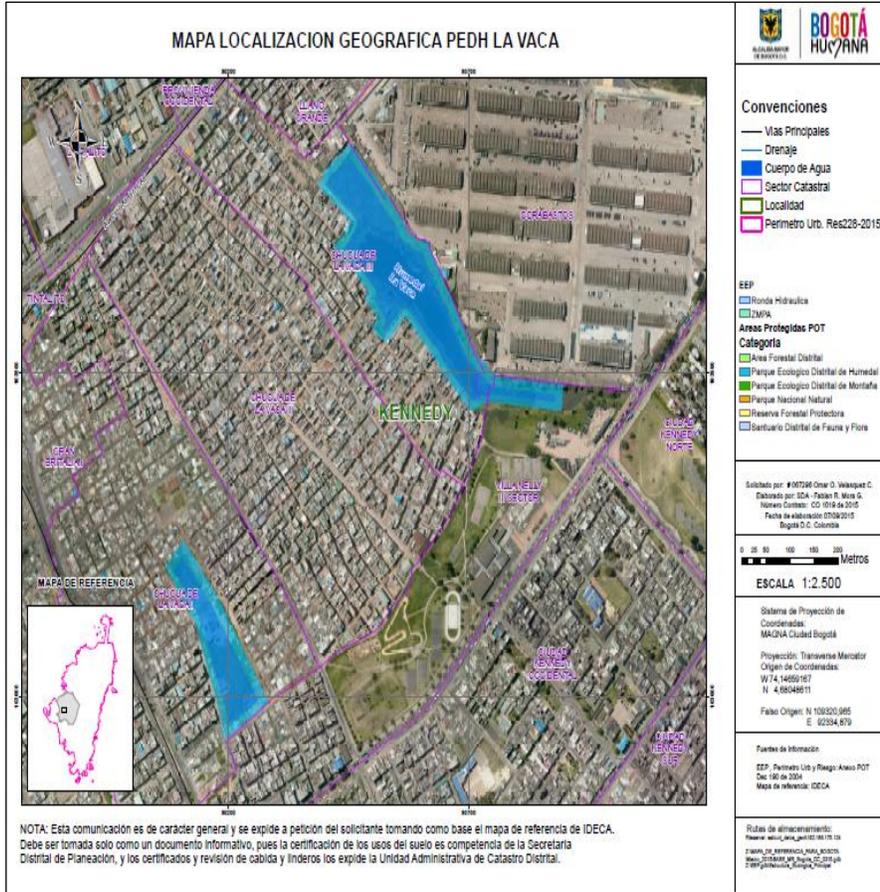
**Figura 11:** Localización Parque Ecológico Distrital de Humedal La Vaca

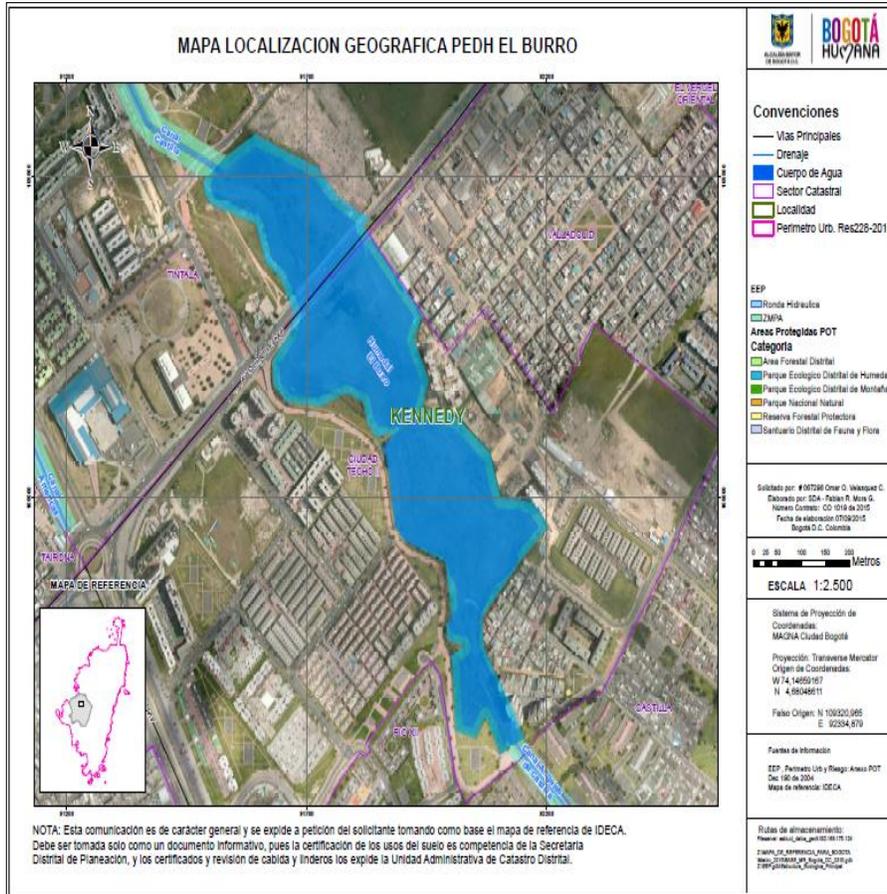
**Figura 12:** Localización Parque Ecológico Distrital de Humedal El Burro.

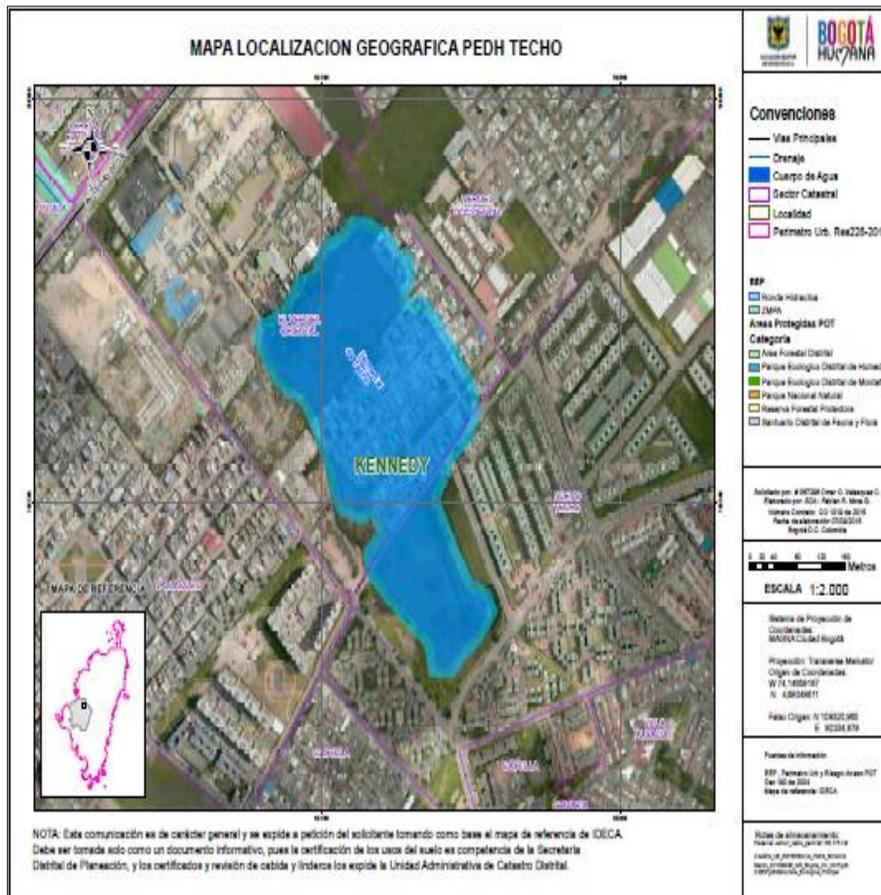
**Figura 13:** Localización parque Ecológico Distrital de Humedal Techo.

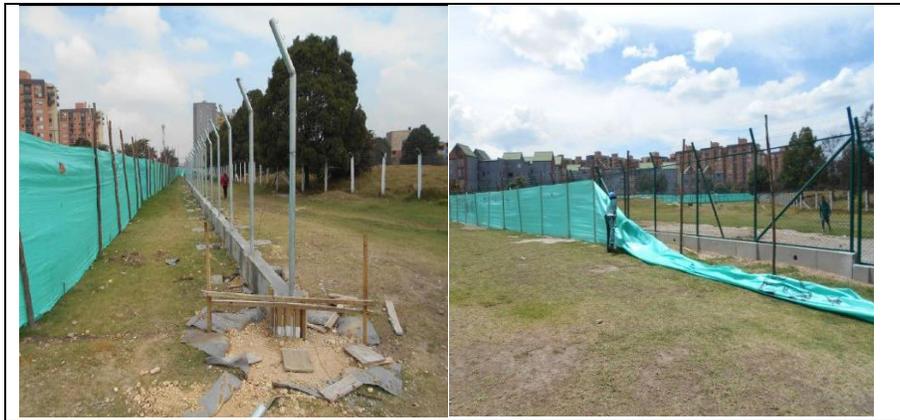
**Ilustración 5:** Seguimiento cerramiento sector oriental del PEDH Techo.

Adicionalmente, la Alcaldía Local de Kennedy a través del Contrato de Obra de Pública –COP 215 de 2015 por medio del cual se realizó la construcción del cerramiento parcial de los límites de los humedales de la localidad de Kennedy de conformidad con los pliegos de condiciones, estudios previos, formulación del proyecto y demás condiciones establecidas en los anexos técnicos en el año 2015 y 2016.

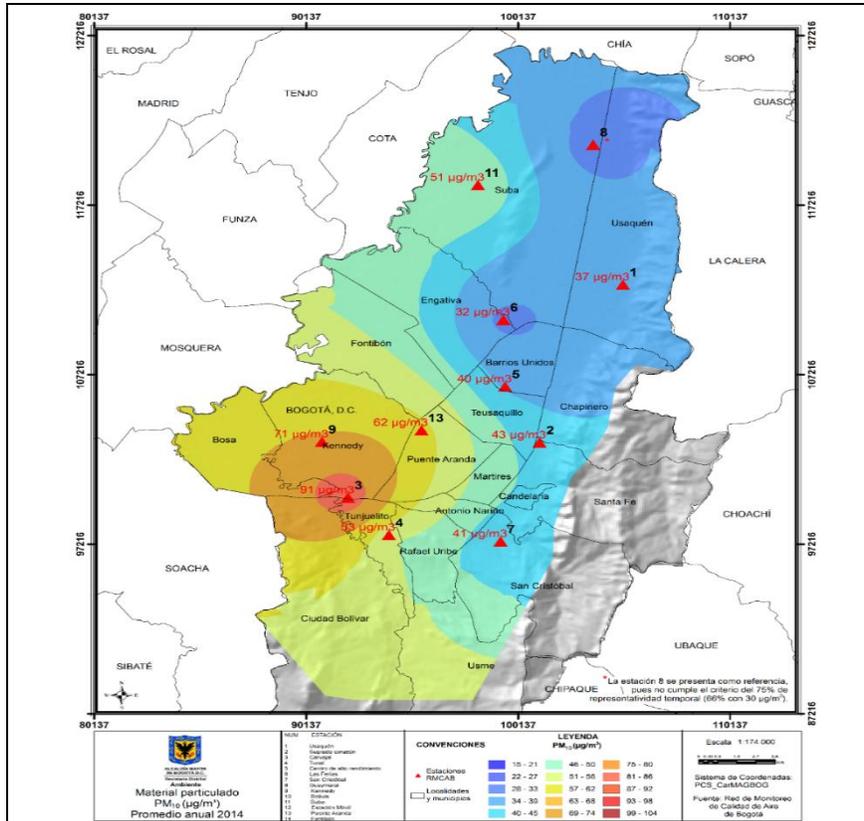
Figura 17: Material particulado (PM10). Año 2014.

Cabe aclarar que estos mapas se construyen con base en los promedios diarios del año de interés (aritmético, conforme a la Res 610 de 2010), en donde las zonas de color azul intenso denotan las áreas de la ciudad menos contaminadas y las zonas de color rojo denotan las de más altas concentraciones. Con esto, se puede establecer que la concentración de PM10 y PM2.5 para la localidad de Kennedy corresponden a:

Año	PM10 (µg/m3)	Nivel máximo permisible anual (µg/m3) (Res. 610-2010)		PM2.5 (µg/m3)
	Localidad Kennedy	PM10	PM2.5	Localidad Kennedy
2013	46-92	100	25	26-40
2014	51-86			26-40
2015	57-86			21-40

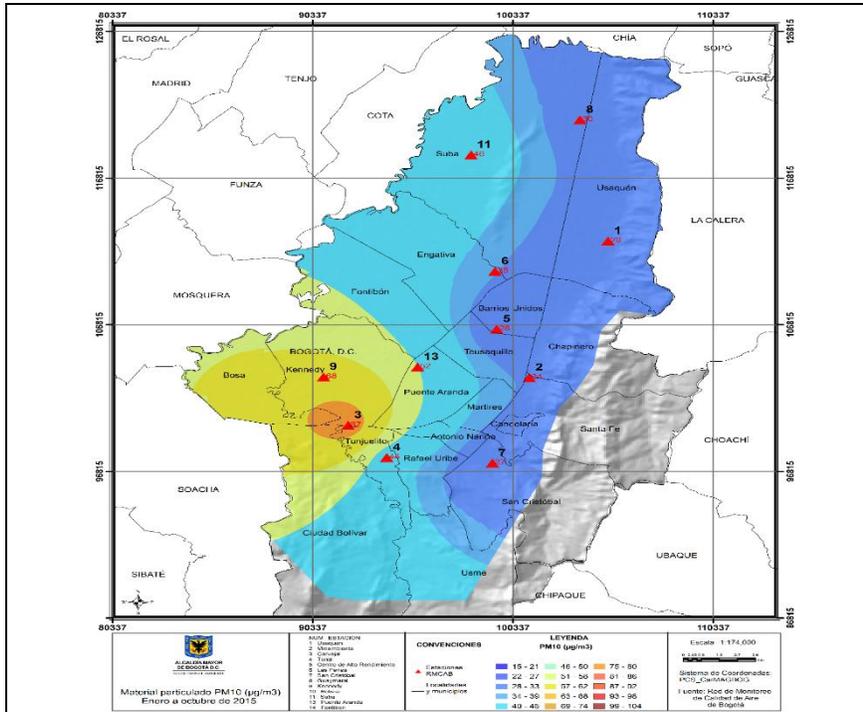
**Figura 18:** Material particulado (PM10). Año 2015 con corte a octubre.

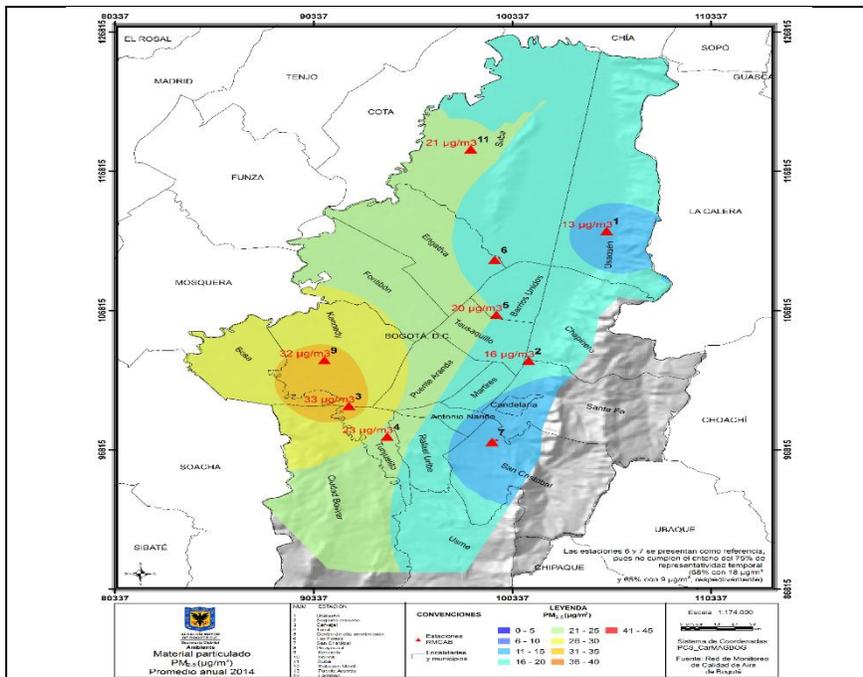
**Figura 19:** Material particulado (PM2.5). Año 2014.
