*Universidad de Matanzas Sede “Camilo Cienfuegos”  
Facultad de Ciencias Técnicas  
Departamento de construcciones*

## **Trabajo de Diploma en opción al título de Ingeniero Civil**

Propuesta de Acciones Ingenieras para la conservación del inmueble patrimonial “Escuela Primaria República de México”.

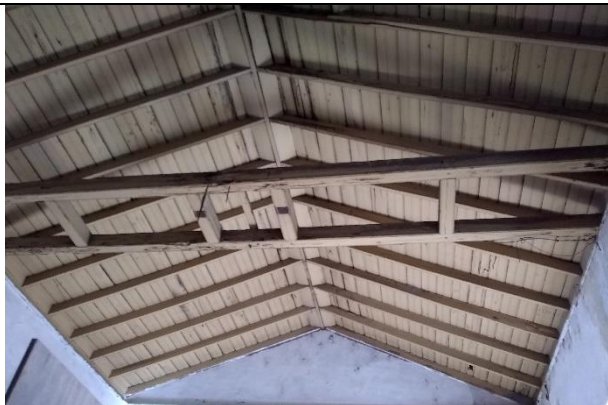
<p><b>Cubierta inclinada a dos aguas</b></p>
<p>Lesión: deterioro de cubiertas de asbesto cemento</p>	
<p>Descripción: Se aprecia la rotura de algunas tejas, ausencia de caballete y problemas en los linderos con muros, que provocan filtraciones.</p>	
<p>Posibles causas:</p> <ol style="list-style-type: none"> <li>1. Falta de mantenimiento</li> <li>2. Errores de colocación</li> <li>3. Intemperismo y fenómenos naturales.</li> </ol>	
<p>Tratamiento:</p> <p>Sustituir todo el material de la cubierta en la zona afectada. Colocar correctamente todo el sistema de impermeabilizante.</p>

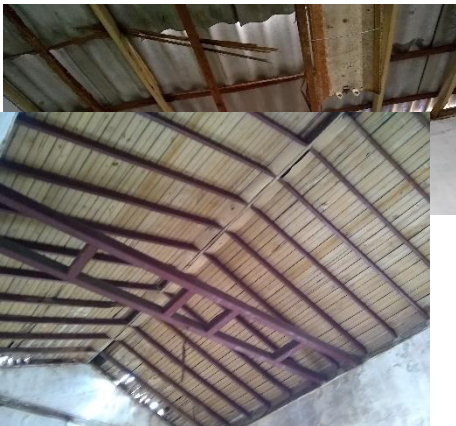
<p><b>Cubiertas inclinadas a una y dos aguas respectivamente</b></p>

Lesión: deterioro de vigas y tablazón de madera	
<p>Descripción:</p> <p>Pudrición parcial de la tablazón, que puede afectar la zona superior de las viguetas de madera, hasta cierta profundidad aun cuando la parte inferior puede estar en perfectas condiciones.</p>	
<p>Posibles causas:</p> <ol style="list-style-type: none"> <li>1. Envejecimiento de la tablazón</li> <li>2. Falta de mantenimiento</li> <li>3. Presencia de agua producto al deterioro de la cubierta</li> </ol>	
<p>Tratamiento:</p> <p>Sustituir todo el material de la cubierta en la zona afectada.</p> <p>Aplicar tratamientos de protección a la madera.</p>

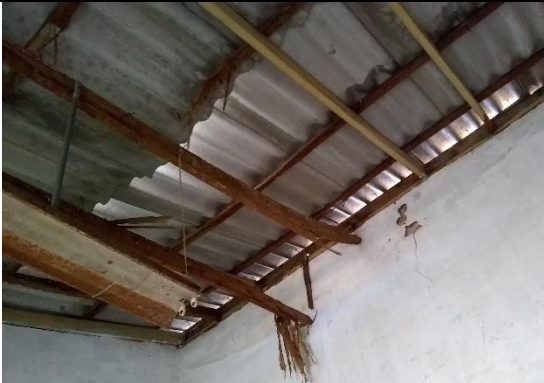
<p><b>Cubierta inclinada</b></p>
<p>Lesión: presencia de organismos xilófagos y de fagonadura en vigas de madera</p>	
<p>Descripción:</p> <p>Madera con ahuecamientos.</p> <p>Pudrición de los extremos de las vigas de madera que le sirven de apoyo en su contacto con el muro.</p>	
<p>Posibles causas:</p> <ol style="list-style-type: none"> <li>1. Envejecimiento del material.</li> <li>2. Falta de mantenimiento sistemático de protección de la madera.</li> <li>3. Condiciones ideales de humedad y temperatura para la proliferación de estos organismos.</li> </ol>	
<p>Tratamiento:</p> <p>Sustituir todo el material afectado.</p> <p>Aplicar tratamientos de protección a la madera.</p> <p>Reforzar las vigas que presentan una fagonadura avanzada e incorregible.</p>

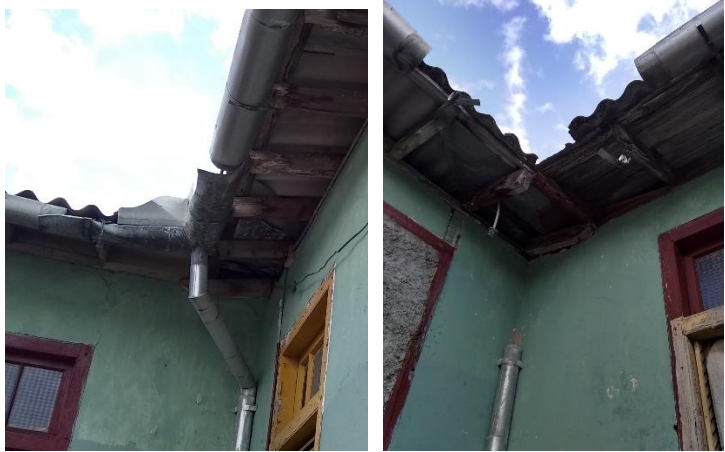
<b>Cubierta inclinada</b>
<p>Lesión: deterioro del sistema de evacuación pluvial.</p>	
<p>Descripción: Ausencia o deterioro avanzado de canaletas y bajantes pluviales</p>	
<p>Posibles causas:</p> <ol style="list-style-type: none"> <li>1. Envejecimiento del material.</li> <li>2. Falta de mantenimiento sistemático.</li> </ol>	
<p>Tratamiento: Sustituir todo el sistema de evacuación pluvial con canaletas y bajantes de materiales resistentes al intemperismo.</p>

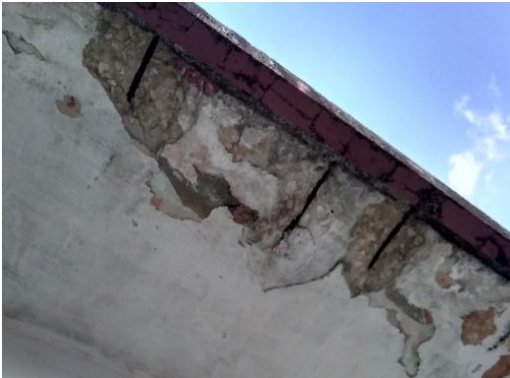
<p style="text-align: center;"><b>Cubierta plana de hormigón armado <i>in situ</i></b></p>
<p>Lesión: deterioro de cubiertas de hormigón armado <i>in situ</i></p>	
<p>Descripción: Se aprecian abofamientos, desconchados, aceros expuestos y corrosión de los mismos sobre todo en los aleros.</p>	
<p>Posibles causas:</p> <ol style="list-style-type: none"> <li>1. Falta de mantenimiento</li> <li>2. Ausencia de impermeabilizante</li> <li>3. Intemperismo y fenómenos naturales.</li> </ol>	
<p>Tratamiento:</p> <ul style="list-style-type: none"> <li>Sustituir todo el material de la cubierta en la zona afectada.</li> <li>Limpiar los aceros de refuerzo</li> <li>Aplicar mortero estructural</li> <li>Colocar derretido de cemento y pinturas impermeabilizantes.</li> </ul>

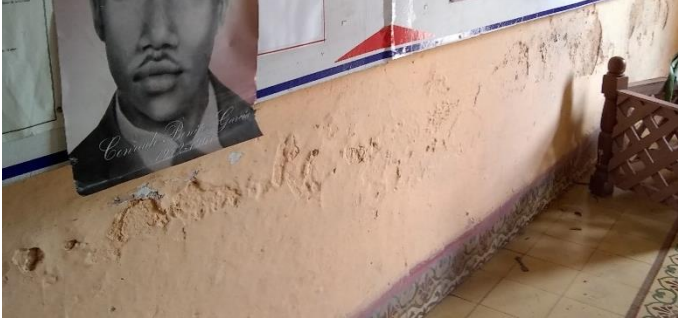
<p><b>Muros mampuestos</b></p>
<p>Lesión: abofamientos, desconchados y oquedades puntuales por impactos.</p>	
<p><b>Descripción:</b></p> <p>Presencia de bultos en el revestimiento que sobresalen y caen por gravedad.</p>	
<p><b>Posibles causas:</b></p> <ol style="list-style-type: none"> <li>1. Envejecimiento del material.</li> <li>2. Falta de mantenimiento.</li> <li>3. Presencia de humedad en los muros.</li> <li>4. Impactos sufridos por fenómenos naturales o acciones humanas.</li> </ol>	
<p><b>Tratamiento:</b></p> <p>Sustituir todo el material afectado.</p> <p>Realizar ciclos de deshumidificación.</p> <p>Aplicar nuevo revestimiento.</p>

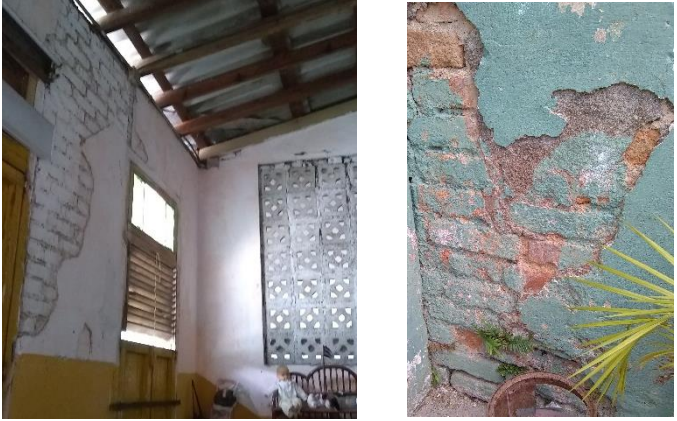
<p><b>Muros de ladrillos</b></p>
<p>Lesión: abofamientos, desconchados y oquedades puntuales por impactos.</p>	
<p>Descripción: Presencia de bultos en el revestimiento que sobresalen y caen por gravedad.</p>	
<p>Posibles causas:</p> <ol style="list-style-type: none"> <li>1. Envejecimiento del material.</li> <li>2. Falta de mantenimiento.</li> <li>3. Presencia de humedad en los muros.</li> <li>4. Impactos sufridos por fenómenos naturales o acciones humanas.</li> </ol>	
<p>Tratamiento:</p> <p>Sustituir todo el material afectado.</p> <p>Realizar ciclos de deshumidificación.</p> <p>Aplicar nuevo revestimiento.</p>

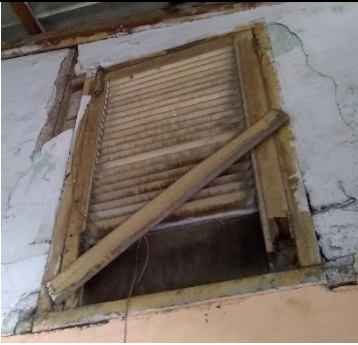
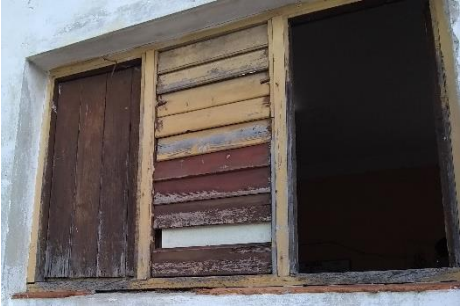
<p><b>Carpintería de madera</b></p>
<p>Lesión: deterioro de carpintería de madera.</p>	
<p>Descripción: Presencia de organismos xilófagos y de pudrición en la madera. Deterioro de bisagras y pestillos. Ausencia o rotura de elementos componentes.</p>	
<p>Posibles causas:</p> <ol style="list-style-type: none"> <li>1. Envejecimiento del material.</li> <li>2. Falta de mantenimiento.</li> <li>3. Acumulación de humedad en la madera proveniente de muros y suelo.</li> <li>4. Accionar humano en el caso de los problemas de cierre y roturas.</li> </ol>	
<p>Tratamiento:</p> <p>Restaurar o sustituir la carpintería.</p> <p>Aplicarle tratamientos de protección a la madera.</p>

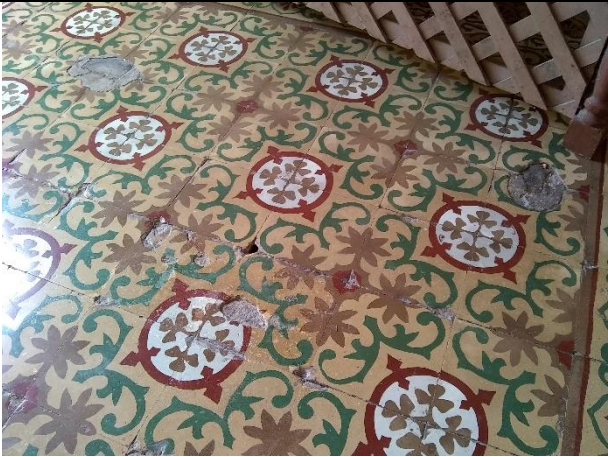
<p><b>Pisos de mosaicos</b></p>
<p>Lesión: deterioro de piso.</p>	
<p>Descripción:</p> <p>Presencia de grietas, desgaste, roturas puntuales y sustitución de mosaicos por cemento pulido.</p>	
<p>Posibles causas:</p> <ol style="list-style-type: none"> <li>1. Envejecimiento del material.</li> <li>2. Falta de mantenimiento.</li> <li>3. Impactos generados por el accionar humano.</li> </ol>	
<p>Tratamiento:</p> <p>Retirar todo el material afectado.</p> <p>Colocar nuevos mosaicos o sustituir por similares.</p> <p>Pulido de pisos en buen estado</p>

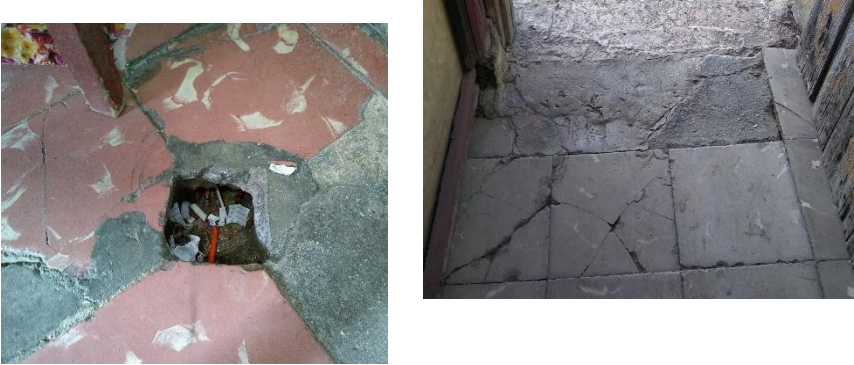
<p><b>Pisos de baldosas</b></p>
<p>Lesión: deterioro de piso.</p>	
<p>Descripción: Presencia de grietas, desgaste, roturas puntuales y sustitución de baldosas por cemento pulido.</p>	
<p>Posibles causas:</p> <ol style="list-style-type: none"> <li>1. Envejecimiento del material.</li> <li>2. Falta de mantenimiento.</li> <li>3. Impactos generados por el accionar humano.</li> </ol>	
<p>Tratamiento:</p> <p>Retirar todo el material afectado.</p> <p>Colocar nuevas baldosas o sustituir por similares.</p> <p>Pulido de pisos en buen estado</p>

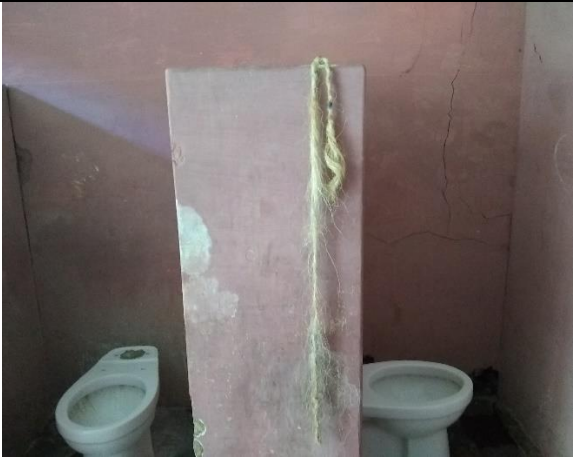
<b>Baños</b>
<p>Lesión: deterioro de toda la instalación</p>	
<p>Descripción: Problemas de tupición y ausencia de muebles sanitarios y carpintería. Deterioro de pisos y paredes. Sin iluminación.</p>	
<p>Posibles causas:</p> <ol style="list-style-type: none"> <li>1. Falta de mantenimiento.</li> <li>2. Deterioros generados por el accionar humano.</li> <li>3. Envejecimiento de la red sanitaria.</li> </ol>	
<p>Tratamiento:</p> <ul style="list-style-type: none"> <li>Sustituir toda la instalación hidrosanitaria.</li> <li>Sustituir toda la instalación eléctrica</li> <li>Colocar nuevos muebles sanitarios</li> <li>Enchape</li> <li>Carpintería</li> </ul>

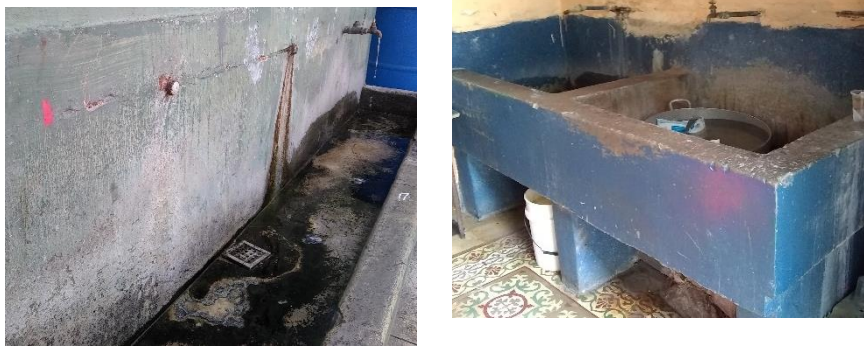
<b>Lavaderos y vertederos</b>
<p>Lesión: deterioro de toda la instalación</p>	
<p>Descripción:</p> <p>Problemas de tупición, ausencia o roturas de llaves de agua. Presencia de mohos y roturas por desgaste.</p>	
<p>Posibles causas:</p> <ol style="list-style-type: none"> <li>1. Falta de mantenimiento.</li> <li>2. Deterioros generados por el accionar humano.</li> <li>3. Envejecimiento de la red hidrosanitaria.</li> </ol>	
<p>Tratamiento:</p> <p>Sustituir toda la instalación hidrosanitaria.</p> <p>Colocar nuevas llaves de agua</p> <p>Enchape</p>

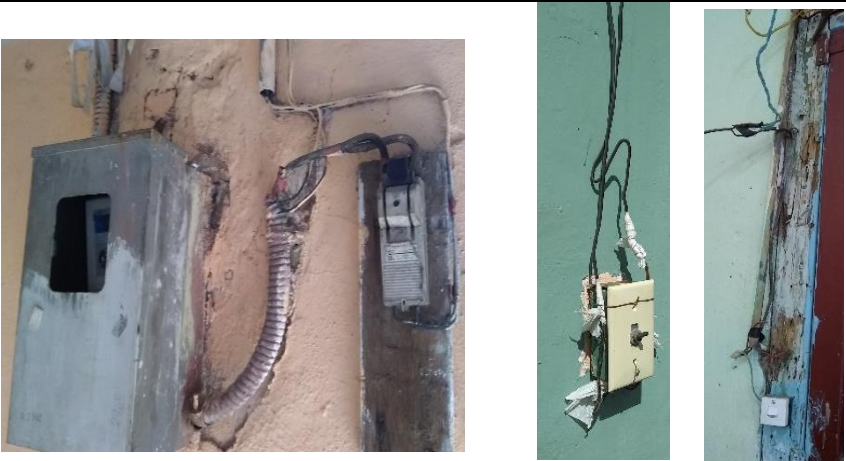
<p><b>Red eléctrica</b></p>
<p>Lesión: deterioro de toda la instalación</p>	
<p>Descripción:</p> <p>Problemas de cableado suelto y desorganizado carente de protección. Insuficientes luminarias y accesorios por locales.</p>	
<p>Posibles causas:</p> <ol style="list-style-type: none"> <li>1. Falta de mantenimiento.</li> <li>2. Deterioros generados por el accionar humano.</li> <li>3. Ausencia de un proyecto eficaz de toda la red.</li> </ol>	
<p>Tratamiento:</p> <p>Sustituir toda la instalación eléctrica. Colocar luminarias y accesorios necesarios.</p>

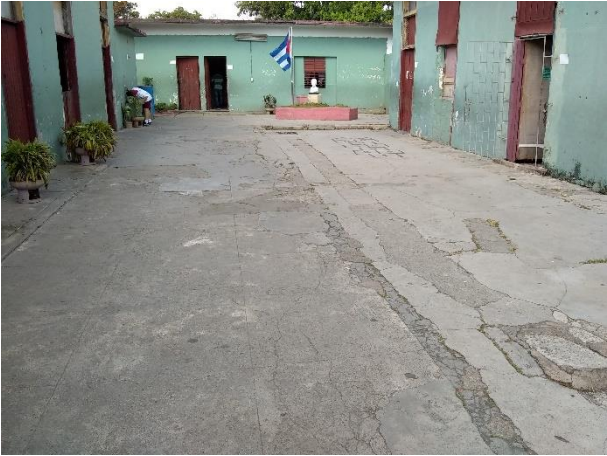
<p style="text-align: center;"><b>Piso cementado del patio</b></p>
	<p>Lesión: grietas en el piso y acumulación del agua en algunas zonas.</p>
	<p>Descripción:</p> <p>Presencia de grietas generalizadas con pérdida del recubrimiento en zonas puntuales. Acumulación del agua que no evacua por el tragante.</p>
	<p>Posibles causas:</p> <ol style="list-style-type: none"> <li>1. Falta de mantenimiento.</li> <li>2. Deterioros generados por el accionar humano.</li> <li>3. Tupición de algún tragante del piso</li> <li>4. Hundimientos puntuales por sobrecargas pasadas.</li> </ol>
	<p>Tratamiento:</p> <p>Destupir todos los tragantes. Sustituir el material afectado. Rectificar pendientes de piso.</p>

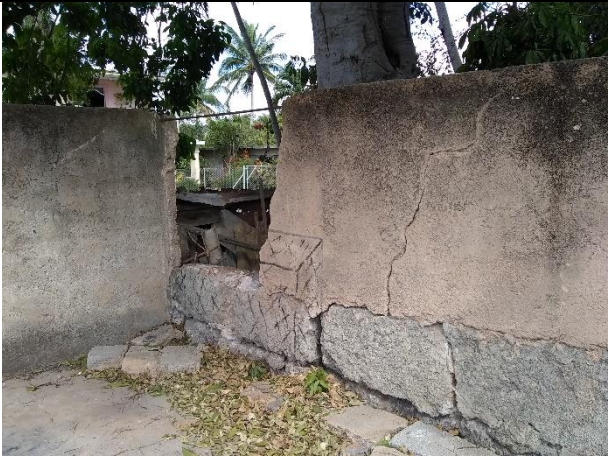
<p><b>Muros perimetrales</b></p>
<p>Lesión: colapso de muro perimetral</p>	
<p>Descripción: pérdida de estabilidad y de una sección de parte del muro, grietas a 45°, lesiones ocasionadas por la humedad.</p>	
<p>Posibles causas:</p> <ol style="list-style-type: none"> <li>1. Falta de mantenimiento adecuado.</li> <li>2. Empuje de las raíces de un árbol cercano.</li> <li>3. Deterioros generados por el accionar humano e intemperismo.</li> </ol>	
<p>Tratamiento:</p> <ul style="list-style-type: none"> <li>Demolición de muro afectado</li> <li>Reparación de cimientos</li> <li>Levante de nuevo muro de bloques de 15</li> <li>Cerramientos en muro</li> <li>Revestimientos de paredes</li> <li>Pintura</li> </ul>

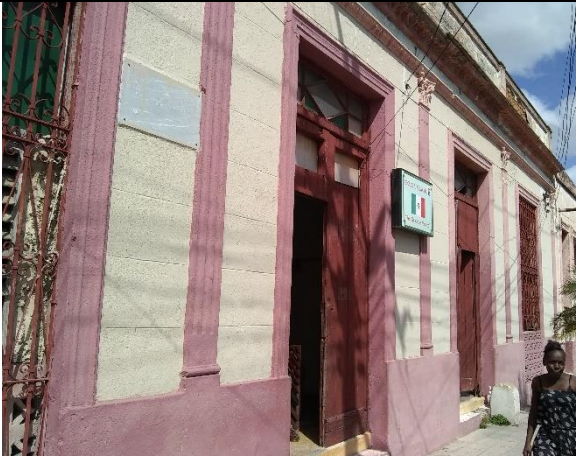
<p><b>Fachada</b></p>
<p>Lesión: deterioro de fachada</p>	
<p>Descripción: presencia de abofamientos en cornisas y pretiles, manchas de humedad, ausencia de rasilla en cornisas y pudrición de carpintería.</p>	
<p>Posibles causas:</p> <ol style="list-style-type: none"> <li>1. Falta de mantenimiento adecuado.</li> <li>2. Deterioros generados por el accionar humano e intemperismo.</li> </ol>	
<p>Tratamiento:</p> <p>Restauración de los elementos de fachada.</p>
