**Evaluación del Pavimento Flexible y Rehabilitación Mediante el Método  
Whitetopping, Avenida General Hoyos Rubio – Villa María del Triunfo, 2021.**

**TESIS PARA OBTENER EL TÍTULO PROFESIONAL DE  
INGENIERO CIVIL**

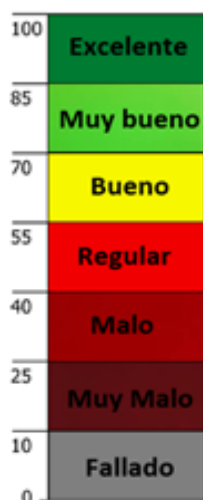
*Figura 1.* Índice de condición del pavimento, escala de clasificación y colores sugeridos. Adaptado de “Standard Practice for Roads and Parking Lots Pavement Condition Index Surveys”, por Sociedad Estadounidense para Pruebas y Materiales, 2020, p. 2.

Respecto al método Índice de Condición del Pavimento. La Sociedad Estadounidense para Pruebas y Materiales (2020) indicaron que es un índice numérico del estado de la vía, que varía de cero a 100, con cero siendo el pésimo estado y 100 el mejor posible. El PCI proporciona los procedimientos de conservación conforme al estado del pavimento.

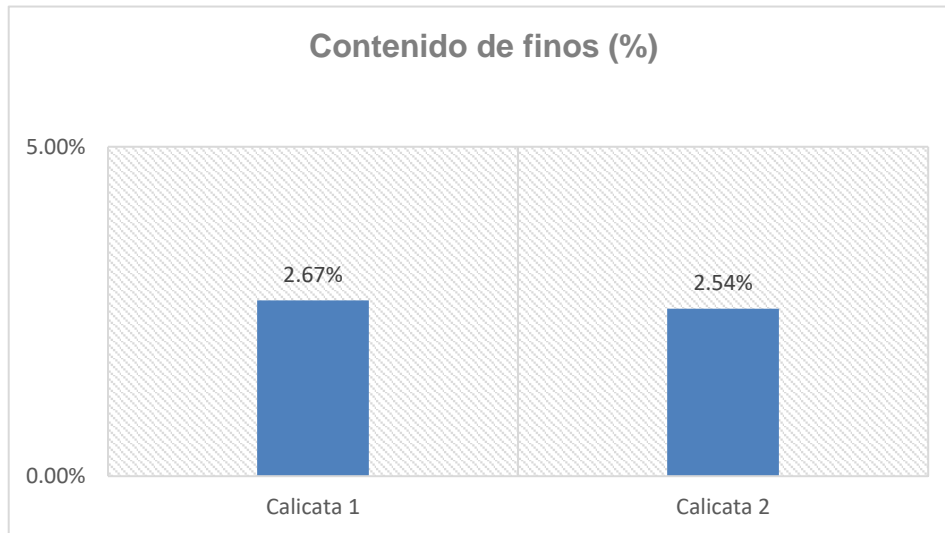
*Figura 5.* Contenido de finos de la calicata 1 y calicata 2, expresada en porcentaje. Elaboración propia.

De acuerdo al ensayo de análisis granulométrico por tamizado, se obtuvo que la calicata 1 presenta 2.67% de contenido de finos, la calicata 2 presenta 2.54%.

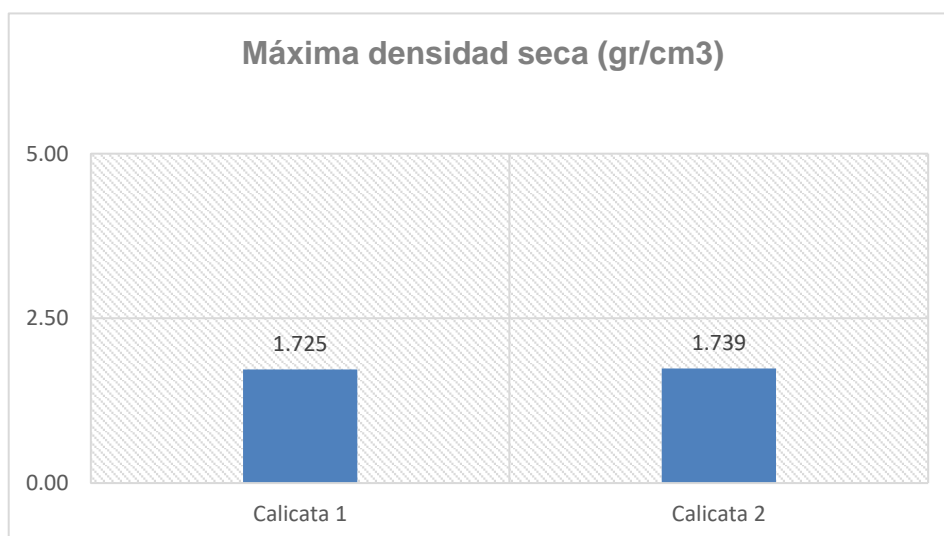
Figura 8. Máxima densidad seca de la calicata 1 y calicata 2. Elaboración propia.

Se obtuvo que la calicata 1 presenta 1.725 gr/cm<sup>3</sup> de máxima densidad seca, la calicata 2 presenta 1.739 gr/cm<sup>3</sup> de máxima densidad seca.
