AURARIOLA - NÚMERO 02 - ORIHUELA 2019

# CONSOLIDACIÓN Y REHABILITACIÓN DE LA TORRE TAIFAL DEL CASTILLO DE ORIHUELA

**Antonio Galiano Garrigós**, Arquitecto

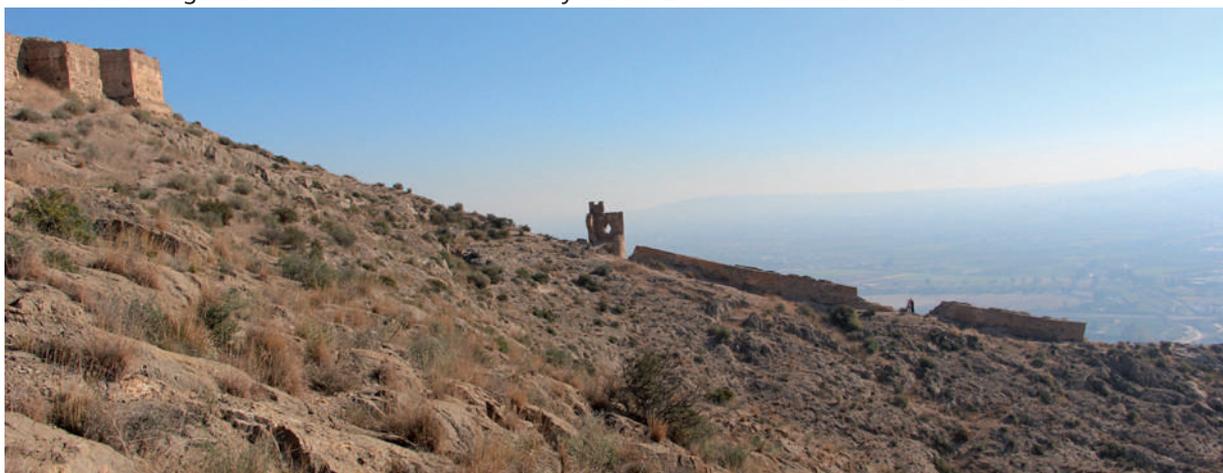
FIGURA 02. Fotografía contexto de la Torre Taifal y del lienzo de la muralla de Levante.

ciende desde los extremos del Albacar hasta la puerta de Crevillente tal y como podemos observar en la figura 02.

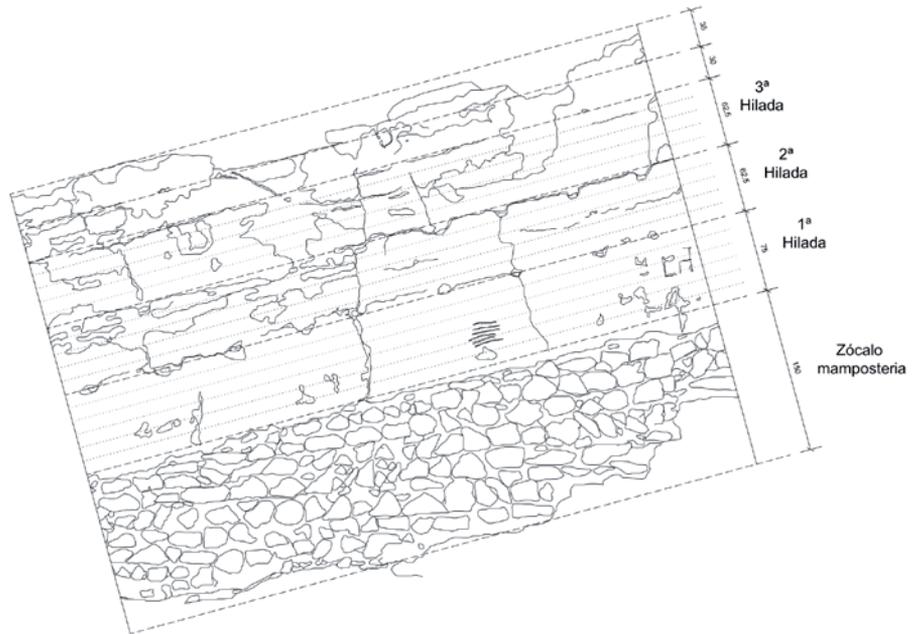
FIGURA 03. Detalle de construcción del lienzo de la muralla.

La Torre Taifal, al igual que muchos ejemplos de la zona, está ejecutada mediante tapial sobre un zócalo de mampostería con altura variable de piedras calizas cogidas con mortero de cal con la estructura que se puede observar en el detalle de la figura 03.

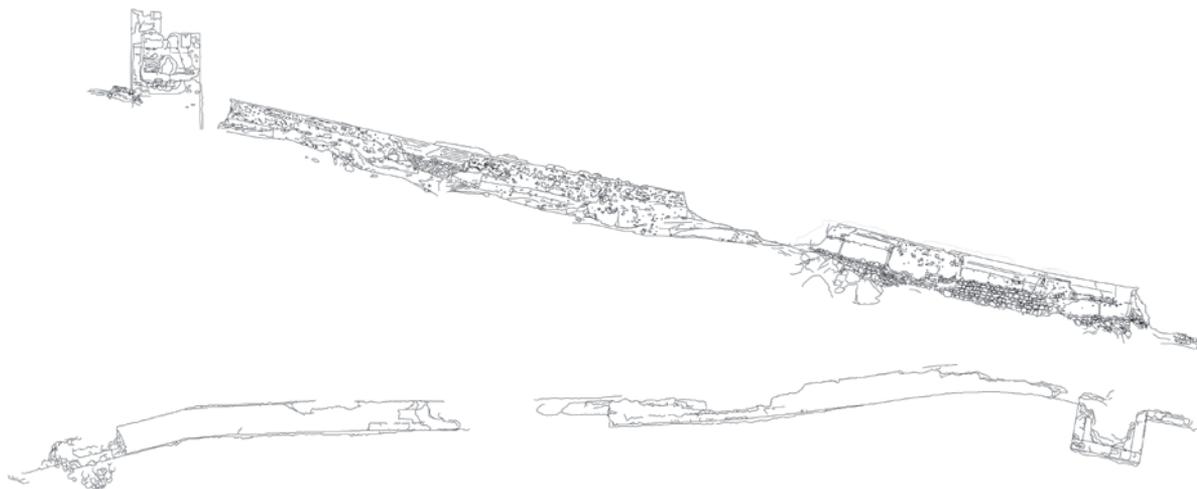
**FIGURA 04.** Plano general Torre Taifal y lienzo de muralla. Alzado oeste y planta.

Tal y como se puede observar en la Figura 4, se conservan 3 paramentos de la torre que miden 2'69, 4,15 y 2,75 m en su base y conservan una altura máxima en torno a 7 metros. En cuanto al lienzo de la muralla, se conservan diferentes elementos con distintos grados de deterioro pudiendo observarse en alguno de ellos la totalidad de la altura y del espesor de la muralla, aunque se han perdido la totalidad de los merlones.

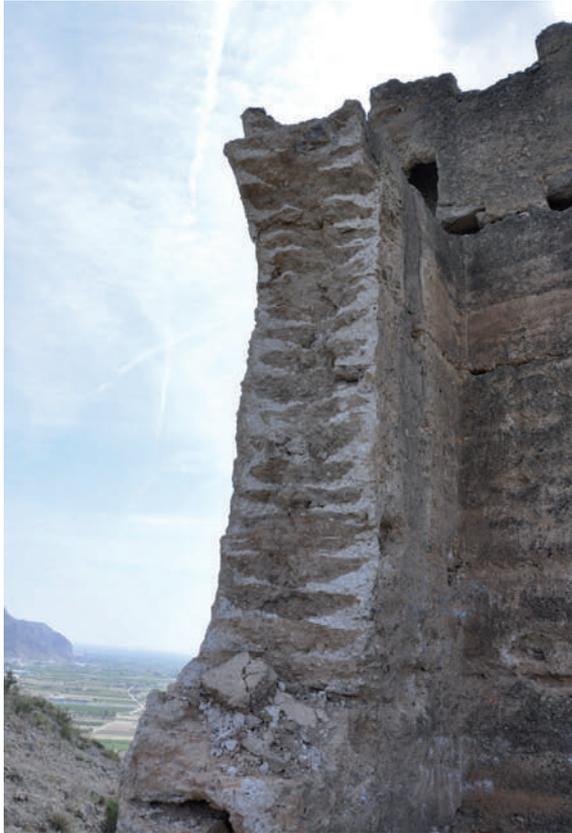
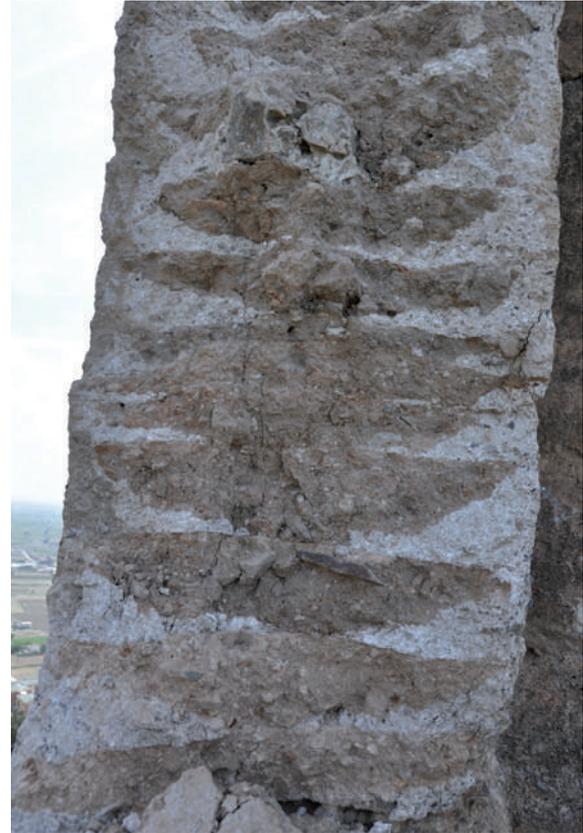
FIGURAS 05 Y 06. Fotografía de tapia calicestrada en el muro norte de la Torre Taifal.

Se fabrica primero extendiendo una capa de mortero en forma de cuña contra el tablero lateral, previamente al vertido de la tierra. La tierra se apisona dentro de la caja formada por la costra. La costra se puede disponer en las dos caras de la tapia o sólo en una, la exterior.

El mortero o argamasa, aunque se va aplicando en la base de cada tongada de tierra o cada dos, queda unido formando una capa continua por el exterior. Si vemos la tapia en sección apreciaríamos, como se observa en las figuras 05 y 06 una sucesión de cuñas dispuestas verticalmente y trabadas con la tierra. Para una correcta ejecución la humedad del mortero ha de ser similar a la de la tierra.

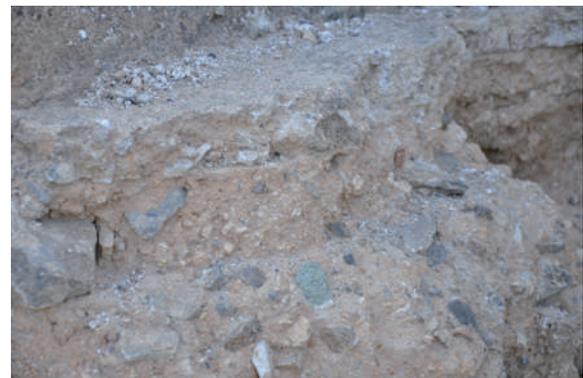
FIGURA 07. Fotografía de tapia real.

El tapial de tierra y cal consiste en tongadas de tierra mezclada con cal. En este tipo de tapias existe una variante, conocida con el nombre de tapial real, en la que las tongadas de tierra se alternan con lechadas de mortero rico en cal. Esta última tipología es la predominante en la construcción de la muralla.

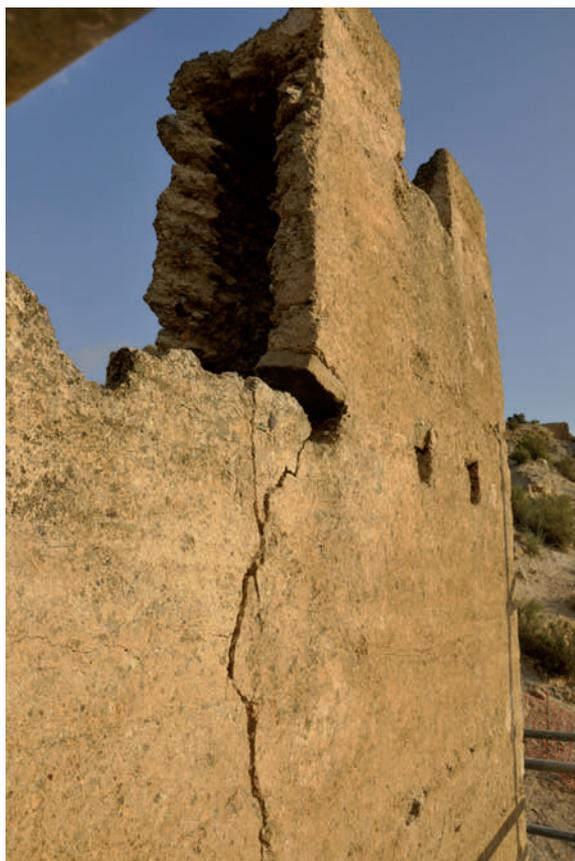
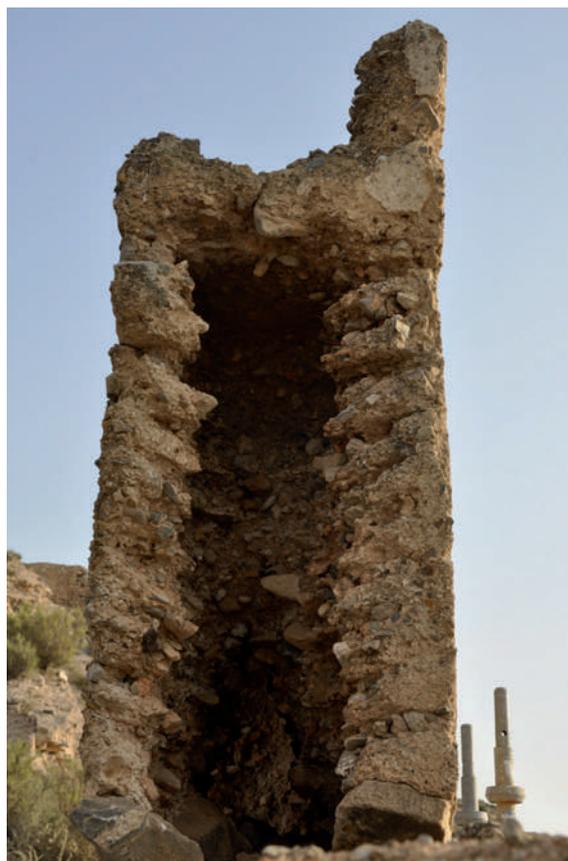
FIGURAS 08 Y 09. Vaciado de muros tapiales.

En la fecha del inicio de los estudios para la rehabilitación de la Torre primero y del lienzo después, ambos elementos presentaban un avanzado estado de deterioro y se había producido la pérdida de gran parte de los revestimientos que protegían el interior de los muros. El deterioro de los revestimientos había propiciado la entrada de agua y el arrastre de los rellenos facilitando la aparición de grietas y el vaciado de la tierra que conforma el tapial calicastro produciendo derrumbes tal y como podemos observar en las figuras 08 y 09.

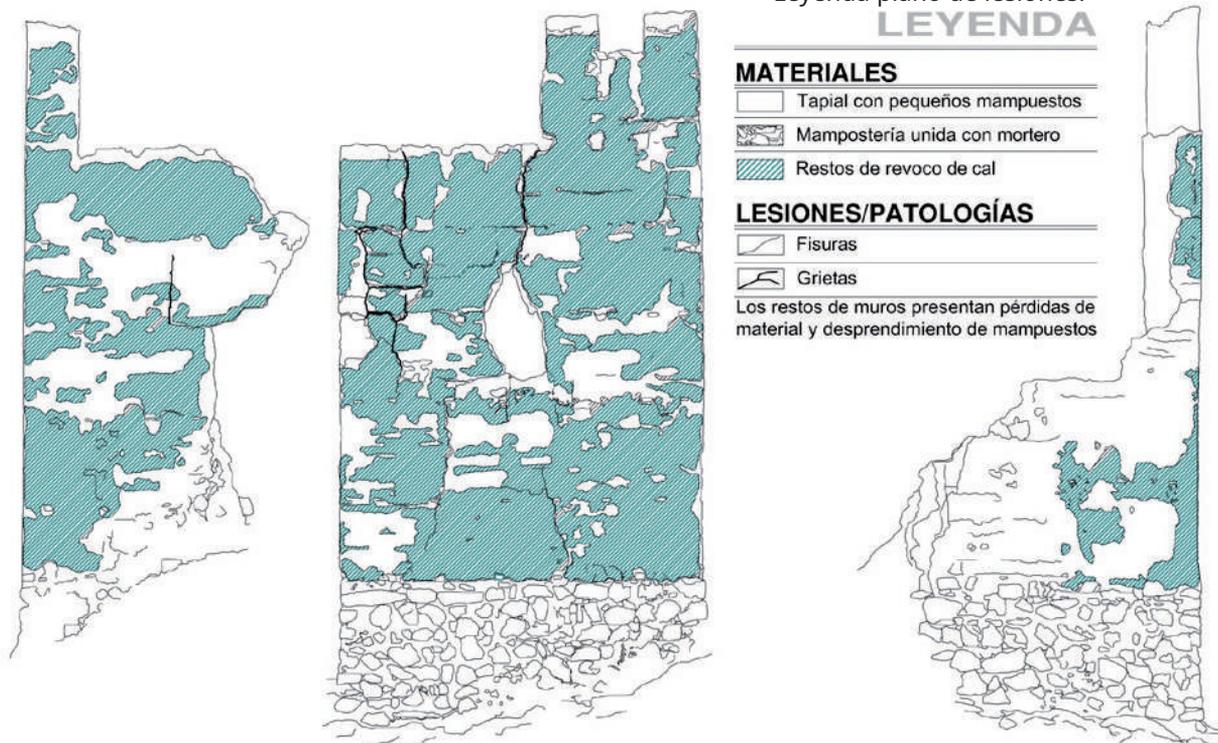
La fachada sureste de la Torre presentaba una perforación de grandes dimensiones, de origen desconocido, pero popularmente atribuida al impacto de un proyectil, que se prolongaba hacia la parte superior por medio de dos grietas importantes. El revestimiento del paramento había perdido gran parte de su capacidad de protección presentando daños generalizados.

La fachada noreste presentaba una pérdida importante a nivel de arranque del muro de tapial que dejaba en voladizo una parte importante del mismo. Además, se había perdido la conexión de los muros del perímetro de la torre con la muralla adyacente.

El muro tapial de la fachada suroeste prácticamente había desaparecido quedando exclusivamente su arranque. Además, se había perdido la conexión de este muro con el lienzo de muralla adyacente.

Todas estas lesiones se encuentran graficadas en la figura 10.

FIGURA 10. Plano de lesiones. Alzados exteriores.  
FIGURA 11. Leyenda plano de lesiones.

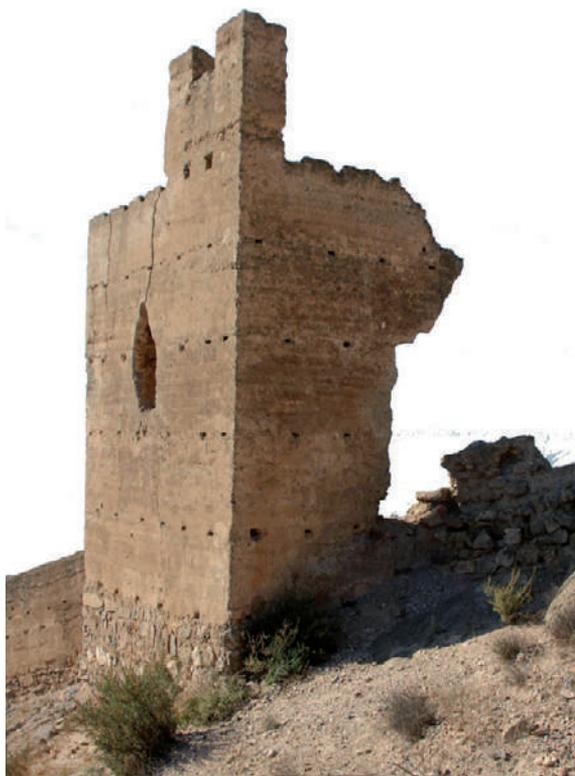
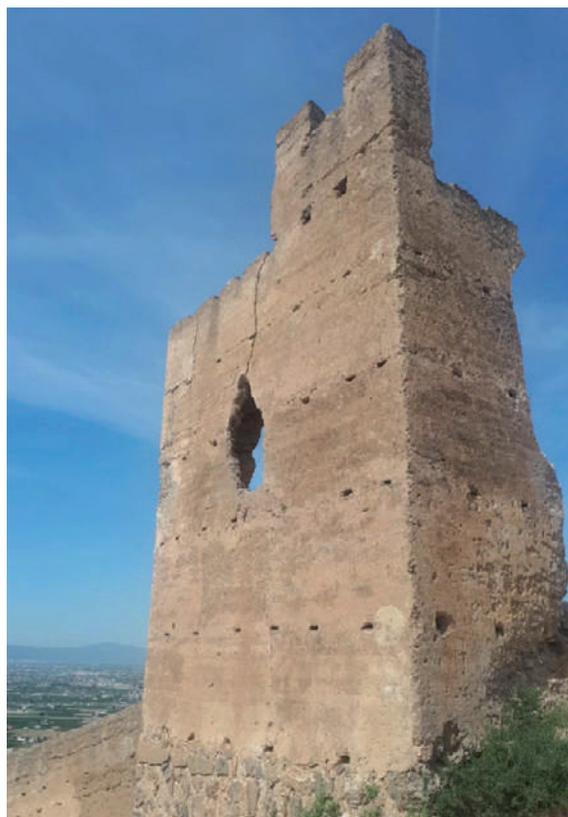
Durante los episodios de lluvias intensas acontecidas en abril de 2019 se produce un agravamiento de los daños existentes en la Torre, produciéndose el colapso de parte del muro de tapial y agrandándose las grietas existentes en los paramentos de la torre. En ese momento, se produce el desplome del muro en voladizo de la fachada noreste, así como el empeoramiento de las grietas existentes en el paramento sureste. Es posible apreciar un aumento del desplazamiento del

**FIGURA 12.** Estado de conservación en el momento de redacción y su evolución después de las lluvias.

muro de tapial. Estos daños son de importancia y se pone seriamente en riesgo la estabilidad de esta parte de la Torre, como podemos observar en las figuras 12 y 13 donde se muestra la evolución del estado de deterioro. Podemos observar en la figura 13 marcado con un sombreado gris la pérdida de material en el alzado noroeste y la zona con riesgo de desprendimiento en el alzado sureste.

Tras el episodio de lluvias sucedidos en abril de 2019, fue necesario modificar las actuaciones de consolidación de las porciones de muro conservadas para garantizar la estabilidad de la Torre. Se hizo necesaria la ejecución de dos porciones de muro de hormigón de cal a ambos lados de la fachada sureste de la torre sobre los muros de arranque de las fachadas noreste y sudoeste, ya que resultaba imposible mantener la estabilidad de una sola cara aislada. Estos muros debían de actuar de contrafuerte y servir de estabilizador de la fachada sureste.

Adicionalmente, con el objetivo de dotar de estabilidad a la Torre era necesaria la ejecución de un zuncho de atado a nivel de coronación de los muros. Este zuncho aumentaba el volumen construido y por tanto la altura de los elementos existentes

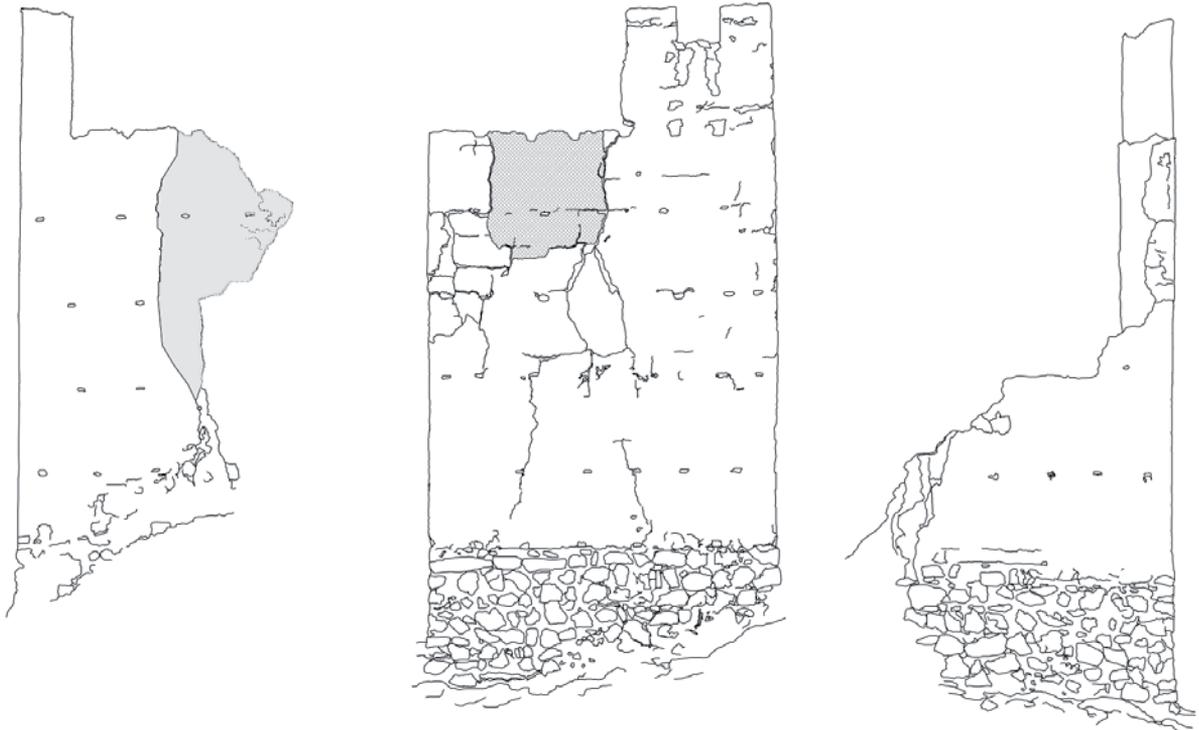
FIGURA 13. Evolución del estado de conservación. Alzado noroeste, sureste y suroeste.

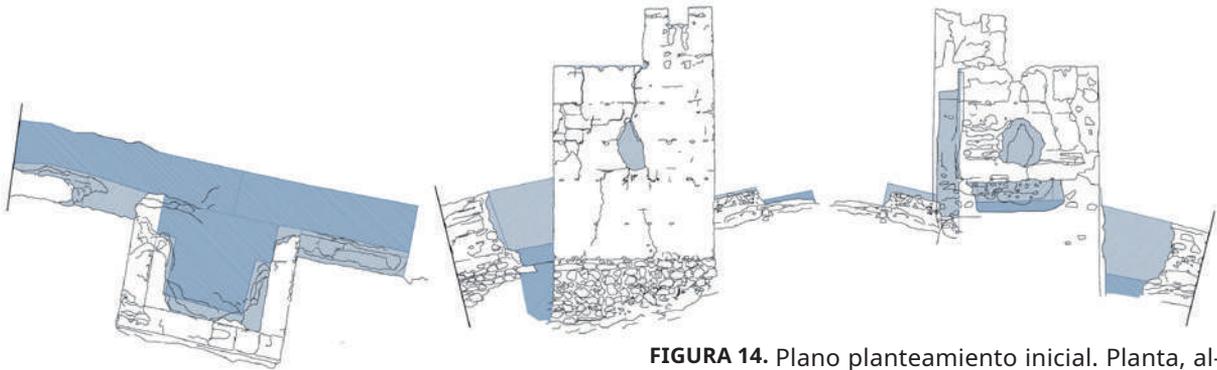
FIGURA 14. Plano planteamiento inicial. Planta, alzado sureste y alzado noroeste.

La propuesta de intervención original incluía la consolidación de los restos existentes y la reintegración de las partes erosionadas con un nuevo estrato de acabados diferentes centrándose en la reposición de faltas en el muro de mampostería y la reconstrucción de la tapia calicestrada. Solamente se reconstruía el muro lateral, que servía de apeo a la parte en voladizo por una cuestión de estabilidad

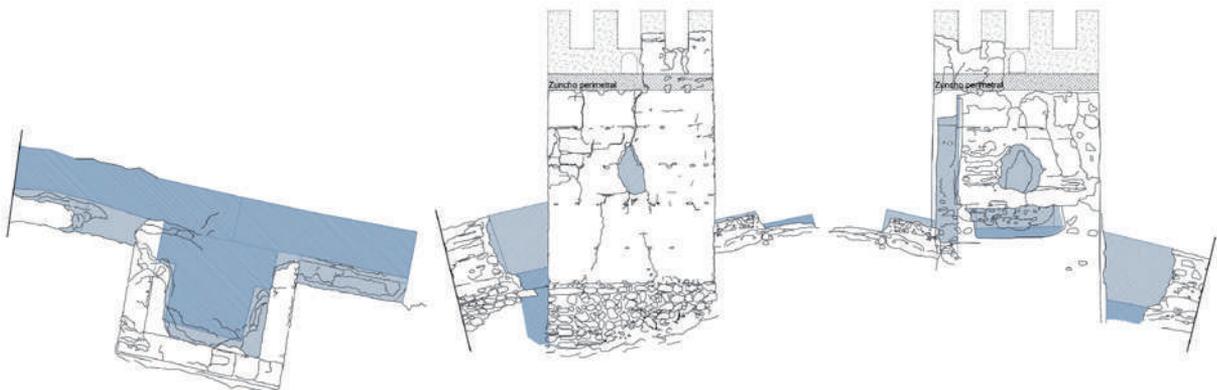
FIGURA 16. Plano planteamiento. Planta, alzado sureste y alzado noroeste.

contrafuertes, planteaba una modificación volumétrica de los elementos a conservar. La construcción de estos elementos desvirtuaría lo estrictamente conservado y entraría dentro del campo de la reconstrucción volumétrica. Podemos observar el planteamiento en la figura 16.

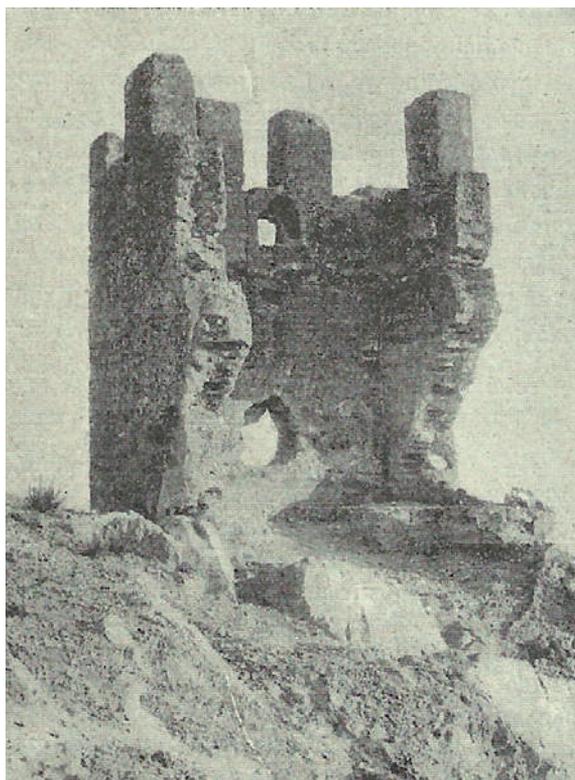
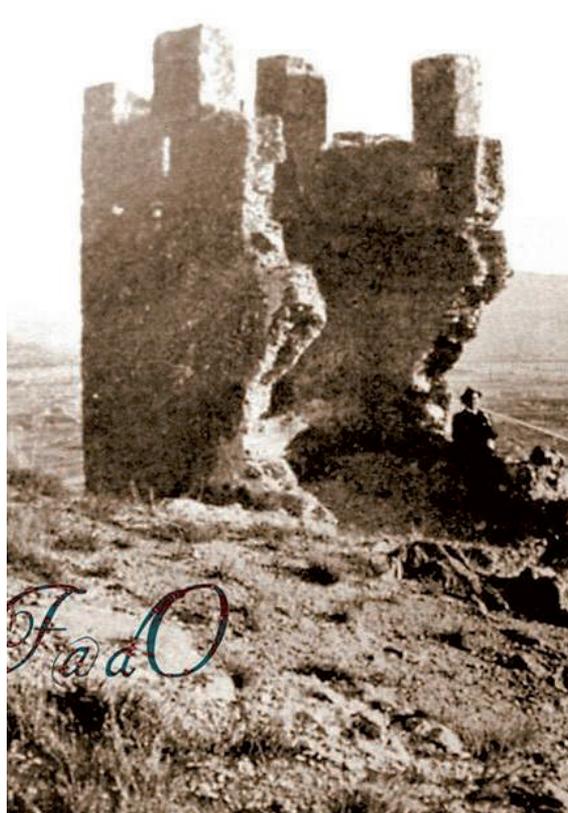
FIGURA 17 Y 18. Fotografías históricas.

Llegados a este punto, la modificación volumétrica y la necesidad de realizar tareas de reconstrucción planteó la opción de ampliar la actuación a la regeneración de elementos perdidos de los que se tenía suficiente información fotográfica y documental. Se propuso, por tanto, la opción de restituir las almenas y merlones desaparecidos a lo largo del siglo XX. Esta reconstrucción se basó en la documentación fotográfica disponible, ya que se trataba del único elemento del sistema defensivo oriolano que contaba con suficiente información fotográfica para poder realizar una actuación de este tipo. Esta información se ha complementado con un estudio metroológico de los tapiales y su comparación con las fotografías históricas (Correu, 1900-1914, Figura 17) (Archivo Carmelo Illescas, anterior 1920, Figura 18).

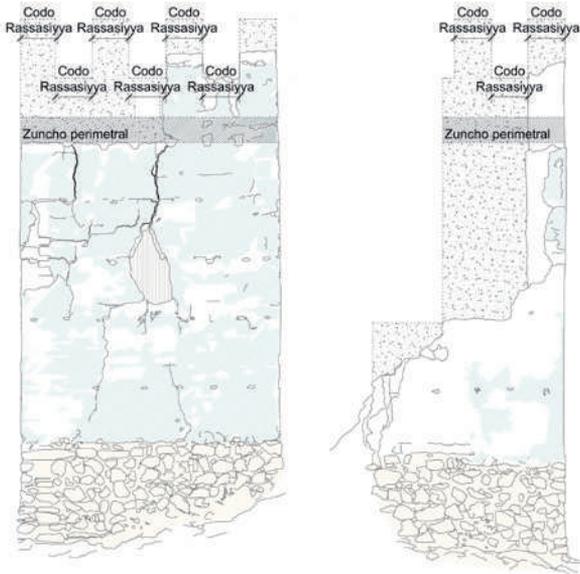
**FIGURA 19.** Plano de la intervención. Alzado noreste, sureste y suroeste.

EXCAVACIÓN	<b>0</b> Excavación arqueológica.
LIMPIEZA MAMPOSTERÍA Y TAPIAL	<b>1a</b> Mampostería: Limpieza superficial con agua a presión. Tapia calicostrada: Limpieza mecánica con agua destilada nebulizada, jabón neutro y cepillos de cerda o nylon.
	<b>1b</b> Retirada manual de vegetación + residuo orgánico
CONSOLIDACIÓN MAMPOSTERÍA	<b>2</b> Reposición de mampuestos y reintegración de oquedades con mortero de cal.
RECONSTRUCCIÓN	<b>3a</b> Reconstrucción de la tapia calicostrada en el orificio de la torre y en aquellas zonas del lienzo de la muralla donde exista pérdida de material con un sistema de tongadas similar al existente y hormigón a base de cal con adiciones de cemento blanco.
	<b>3b</b> Reconstrucción del muro de la torre que sirve de apeo del muro existente con hormigón de cal armado, aditivado con curador.
	<b>3c</b> Reconstrucción del orificio de la torre con barras pultrusas de fibra de vidrio y mortero de albañilería fluido.

<b>3d</b> Reconstrucción del muro de mampostería con una altura media de 25-30cm, con mampuestos y mortero de cal.
CONSOLIDACIÓN INTERNA TAPIAL, MAMPOSTERÍA Y TRATAMIENTO DE GRIETAS	<b>4a</b> Sellado de fisuras y grietas con acabado rehundido con mortero de cal + cosido
	<b>4b</b> Relleno interior con lechada de cal con una adición leve de bentonitas hasta que las fisuras y grietas se colmaten.
CONSOLIDACIÓN SUPERFICIAL TAPIAL	<b>5a</b> Consolidación de la cara externa del tapial con lechazo de cal pulverizado.
REPOSICIÓN COSTRA TAPIAL	<b>5b</b> Se indica en el plano la costra de cal existente, en el resto de superficie (en blanco) se procederá a la reposición con una proyección de mortero de cal y puzolanas.
PROTECCIÓN	<b>6</b> En aquellas zonas del lienzo donde ha desaparecido una parte de la muralla se construirá una superficie de protección con hidrofugante.

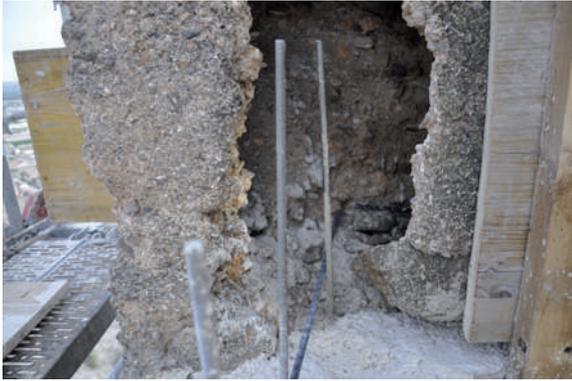
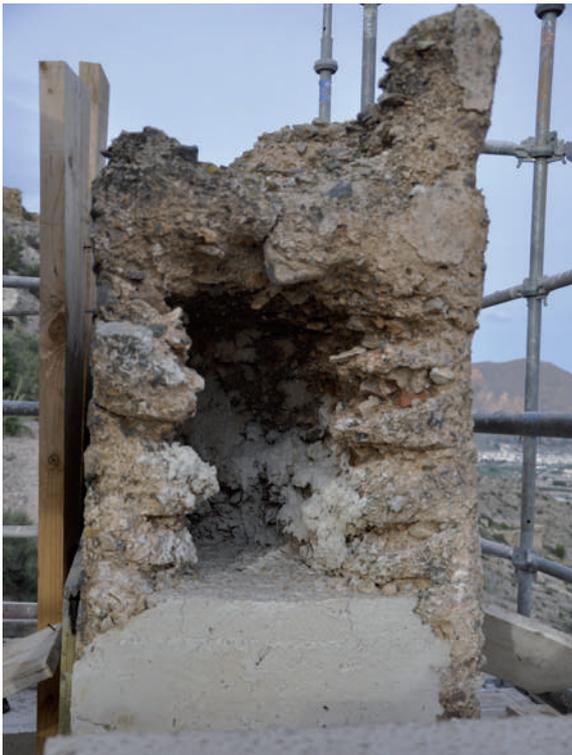
**FIGURA 21 Y 22.** Uniones entre tramos de ejecución.

Al tratarse de una consolidación estructural de un elemento histórico, resulta fundamental garantizar la unión de los elementos existentes y los propios de la intervención. Previo al empleo de los morteros y hormigones, ha sido necesaria la aplicación de un consolidante y posteriormente un puente de unión. En este caso además se han empleado cosidos con barras de fibra de carbono y acero inoxidable, como podemos observar en las figuras 21 y 22.

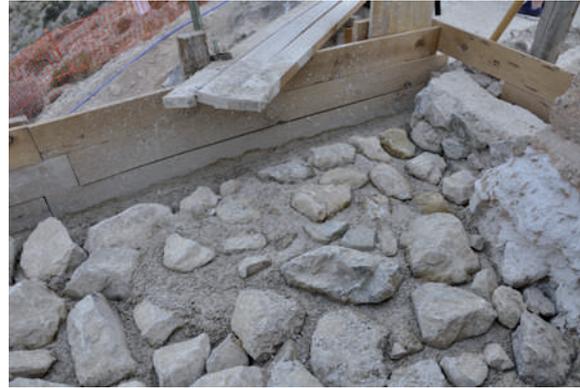
**FIGURA 23.** Empleo de mampuestos de mayor tamaño entre jornadas.

En los distintos niveles de hormigonado del tapial, así como en las paradas entre jornadas de trabajo, se han empleado mampuestos de piedra de mayor tamaño para garantizar mejor la traba.

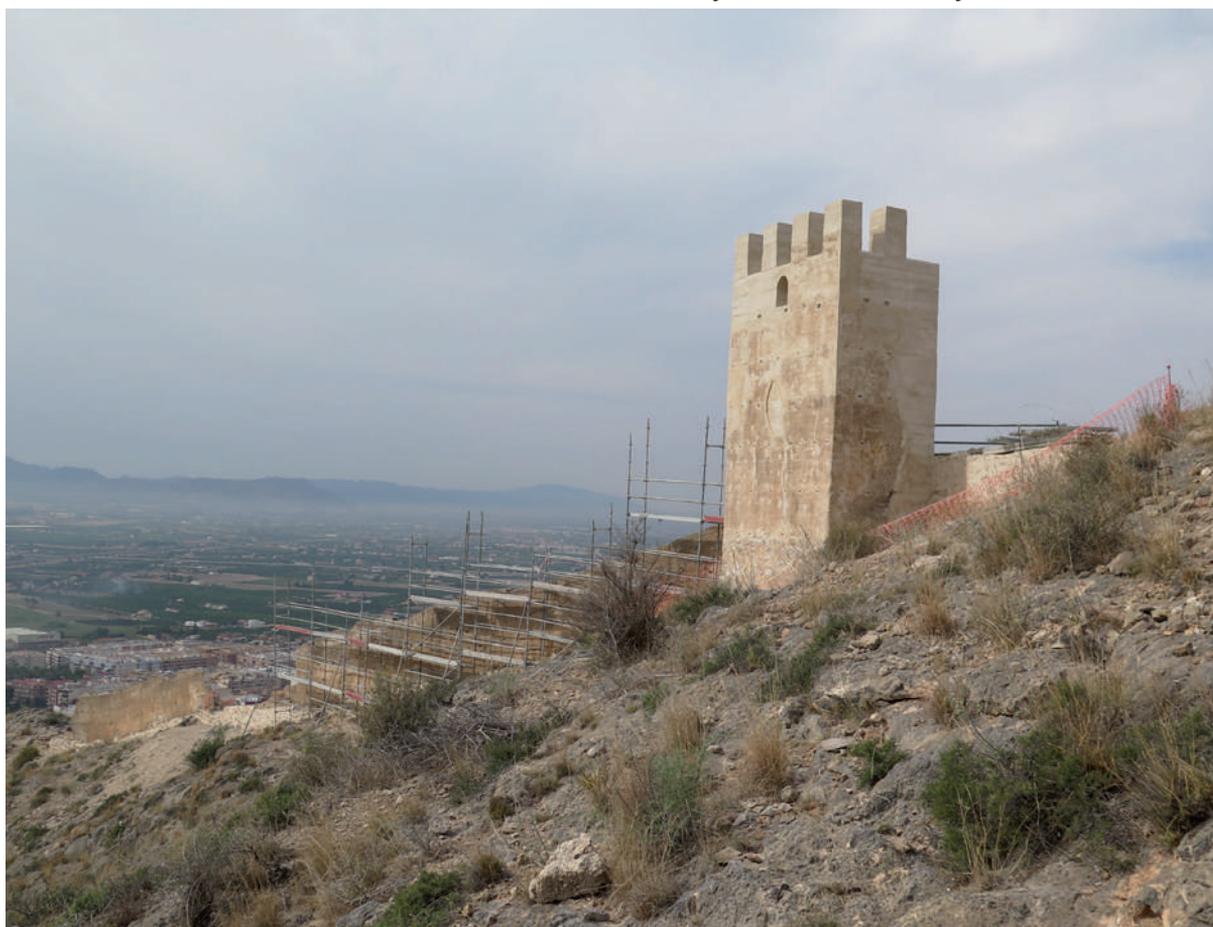
**FIGURA 24.** Foto de la Torre, una vez finalizados los trabajos de consolidación y rehabilitación.
