Resiliencia comunitaria a eventos de inundación en las partes bajas de las cuencas de los ríos Sis-Icán y Achiguate, República de Guatemala

Pablo Yax López

Instituto Privado de Investigación sobre Cambio Climático/Universidad de Santiago de Compostela, España

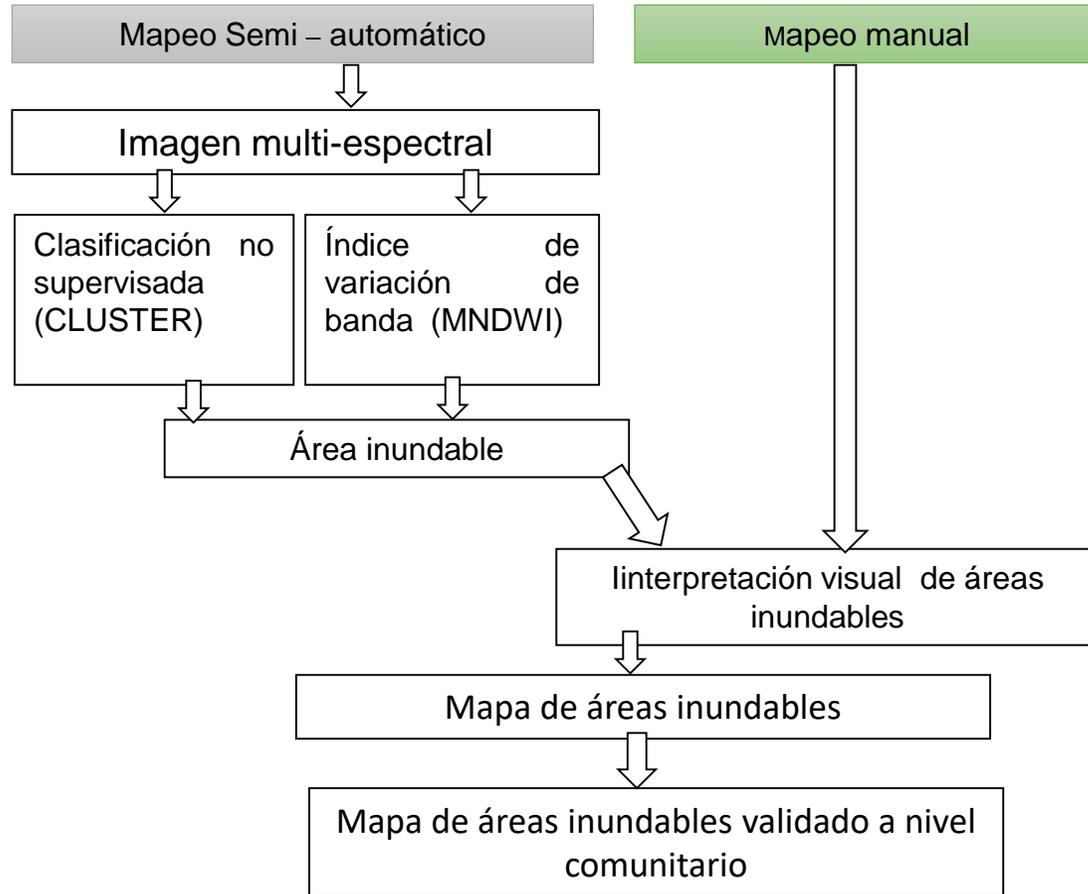
Detección de áreas inundables

- Imágenes satelitales LANDSAT, MODIS y ASTER desde 1988 a 2010, pos-eventos de inundación.
- Talleres participativos, entrevistas a informantes clave.

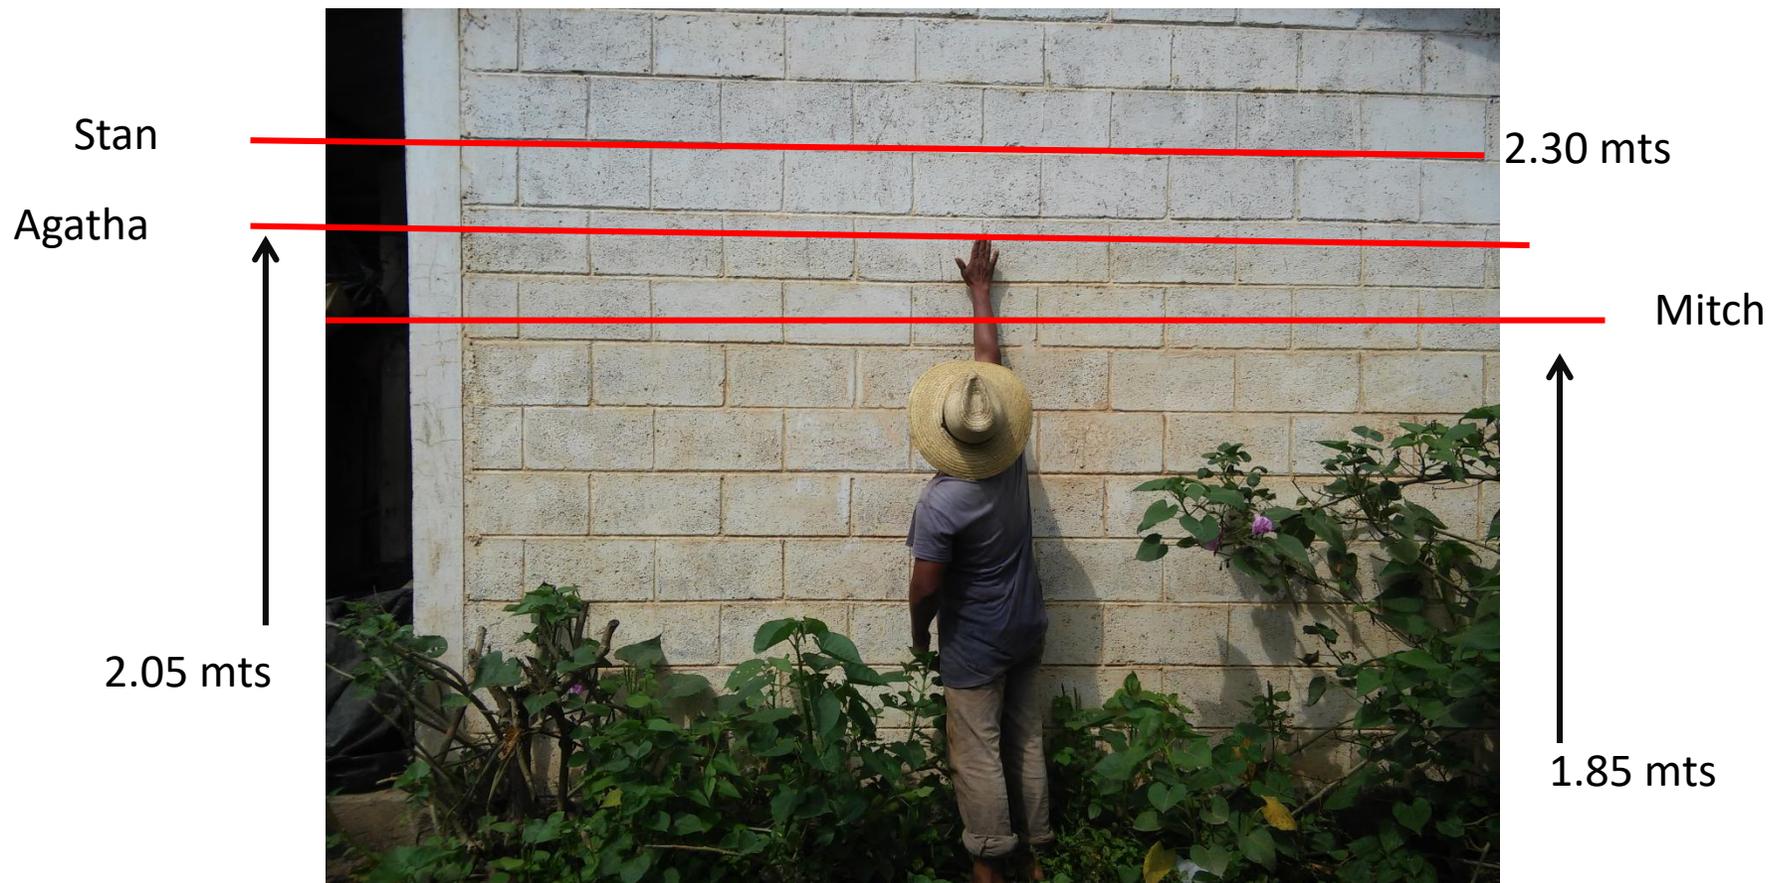
Validación de las zonas de inundación

- Cuenca Sis-Icán

Vestigios de la altura alcanzada por las inundaciones en la comunidad LB20, San José La Máquina, Suchitepéquez.

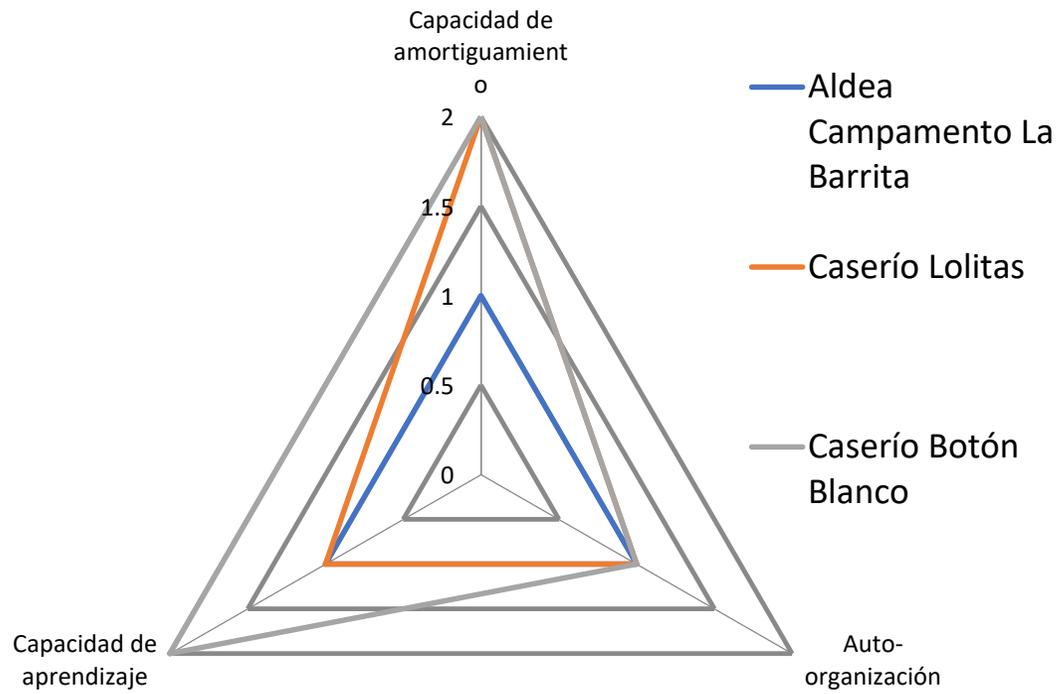
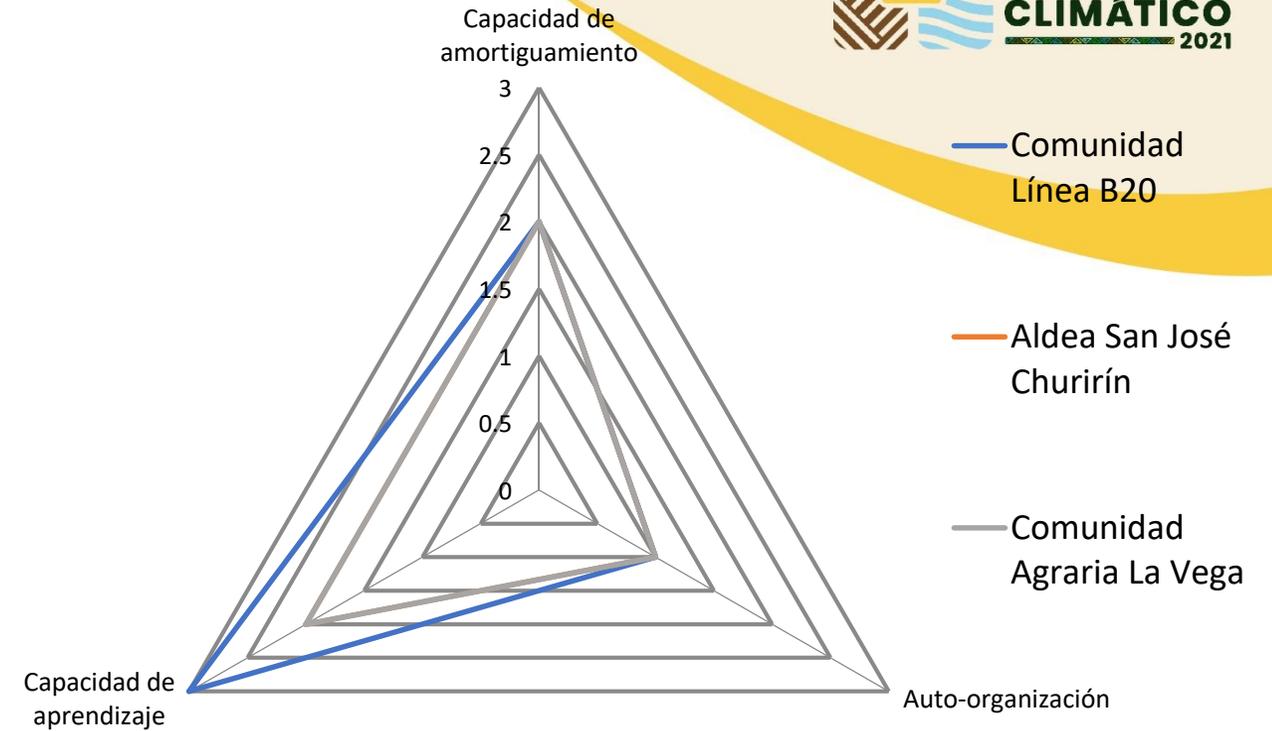
C) Resiliencia: Indicadores de resiliencia

Territorio	Capacidad de amortiguamiento	Auto-organización	Capacidad de aprendizaje	Resiliencia
Achiguate	1	1	1	1
Sis-Icán	2	1	2	2

- Basado en la metodología de Ifejika Speranza, los hogares y comunidades en ambos territorios estudiados poseen un nivel *bajo y muy bajo* de resiliencia, condición que no les permite enfrentar adecuadamente con los impactos de los eventos de inundación.
