GOVERNO DO ESTADO DE MINAS GERAIS

Instituto Estadual de Florestas

Parecer nº 50/IEF/NAR JUIZ DE FORA/2022

PARECER ÚNICO

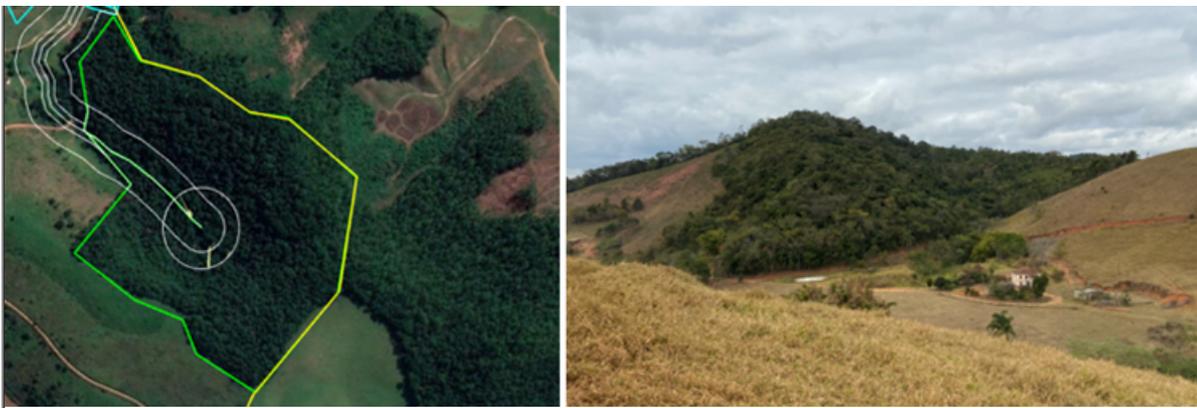
A área de Reserva Legal da propriedade localiza-se em área comum em faixa de APP, com solo coberto com formação florestal nativa, que é parte de um fragmento florestal que ultrapassa os limites do imóvel.

Figura 1. Imagem de satélite Google Earth datada de 03/2022 demonstrando a cobertura florestal presente na área de Reserva Legal da propriedade e em seguida, foto da Reserva Legal obtida na vistoria realizada no local em 12/08/2021.

- Área total: 35,3744ha (1,47 Módulo Fiscal).
- Área de reserva legal: 8,9418ha.
- Área de preservação permanente: 7,5175ha.
- Área total de remanescentes de vegetação nativa: 8,9418ha.
- Área consolidada: 25,9736ha.
- **Qual a situação da área de reserva legal:** A área está preservada.
- **Formalização da reserva legal:** Proposta no CAR.
- **Qual a modalidade da área de reserva legal:** Dentro do próprio imóvel.
- **Quantidade de fragmentos vegetacionais que compõe a área de reserva legal:** Um fragmento.
- **Parecer sobre o CAR:** A área de Reserva Legal demarcada no CAR apresenta um total de 8,9418ha e corresponde a 25,3% da área total (35,3744ha) do imóvel, localizando-se em área comum e em APP, apresentando solo com cobertura florestal nativa, nas coordenadas geográficas (WGS-84- 24k) UTM 632.907mE e 7.598.500mS (Figura 1 anexa).

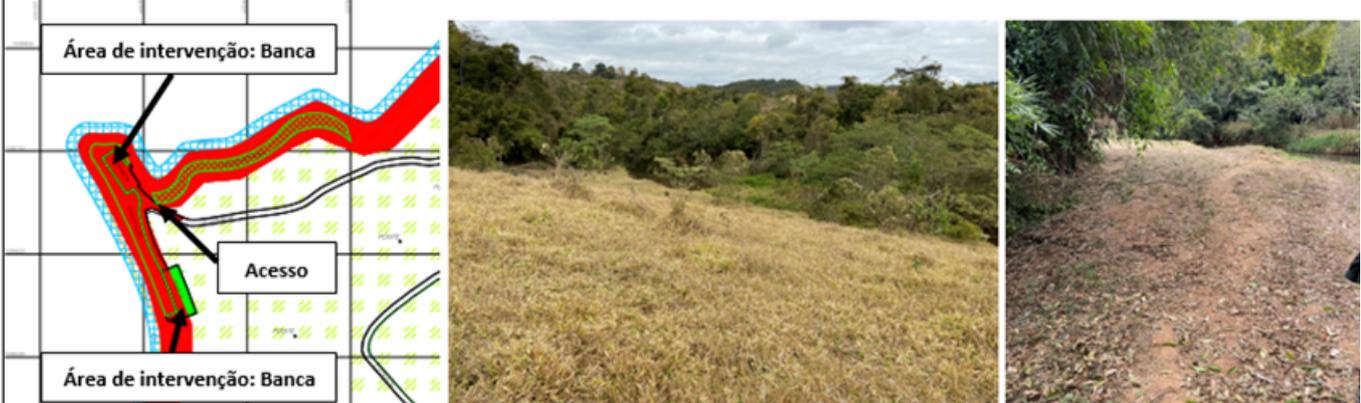
A propriedade Fazenda Sítio Boa Vista encontra-se nos domínios do Bioma Mata Atlântica, onde, em vistoria no local observou-se que as áreas requeridas para intervenção em APP para implantação da atividade de extração de areia apresentam solo predominantemente composto por pastagem exótica e localizam-se em local plano, não demandando supressão de formação florestal nativa.

Figura 2. Levantamento georreferenciado das áreas de intervenção ambiental apresentando na planta topográfica do processo e respectivos registros fotográficos destas áreas obtidos em vistorias no local realizada em 12/08/2021:

A intervenção ambiental objeto do presente requerimento trata-se de documento autorizativo prévio à implantação de atividade minerária (extração de areia), em uma área total de 0,2363ha de intervenção sem supressão de cobertura vegetal nativa em áreas de preservação permanente – APP, referente à instalação de dois pátios de operações e estruturas de acessos ao curso d’água: banca 1 com 0,0676ha, localizada nas coordenadas geográficas (WGS-84) UTM 632.313mE e 7.598.569mS; banca 2 com 0,0909ha, localizada nas coordenadas geográficas (WGS-84) UTM 632.280mE e 7.598.678mS; e via de acesso interligando as bancas e para escoamento da produção, com 0,0778ha, localizada nas coordenadas geográficas (WGS-84) UTM 632.300mE e 7.598.647mS, conforme demonstrado na Figura 2 anexa.

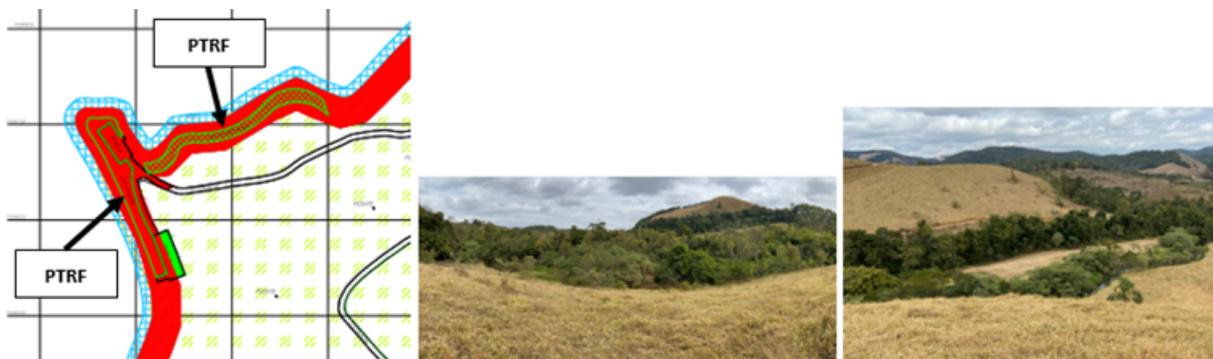
- Área 1, com 0,2378ha, localizada nas coordenadas geográficas (WGS-84) UTM 632.286mE e 7.598.646mS, é denominada no levantamento topográfico como “área de compensação”, por estar integralmente coberta com gramínea exótica;

- Área 2, com 0,22369ha, localizada nas coordenadas geográficas (WGS-84) UTM 632.393mE e 7.571.694mS, é denominada no levantamento topográfico como “área de enriquecimento”, uma vez que se localiza nas proximidades de vegetação ciliar nativa.

Figura 3. Levantamento georreferenciado das duas gleba de compensação florestal pela intervenção em APP e respectivos registros fotográficos destas áreas obtidos em vistorias no local realizada em 12/08/2021:

Ambas as áreas estão inseridas na faixa de APP do curso d’água degradada, representando ganho ambiental em sua implantação, utilizando-se técnica de plantio de 791 mudas com espaçamento de 3x2m entre elas, com espécies nativas pioneiras, secundárias iniciais e tardias e clímax do Bioma Mata Atlântica, e os devidos tratos culturais e silviculturais necessários à sua implantação e manutenção.
