Tercera parte

PROTECCIÓN DE LA NO ESTRUCTURA

Este módulo entrega algunas soluciones prácticas, de bajo costo, que se aplican para reducir la vulnerabilidad sísmica en elementos no estructurales existentes en los hospitales.

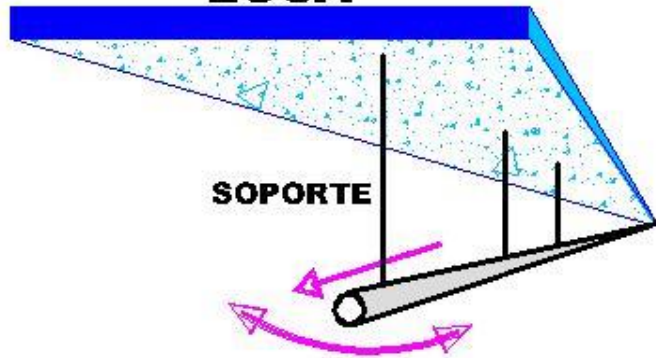
COLGAR UNA CAÑERÍA

SOPORTE

GRADO DE LIBERTAD=2
INSUFICIENTE

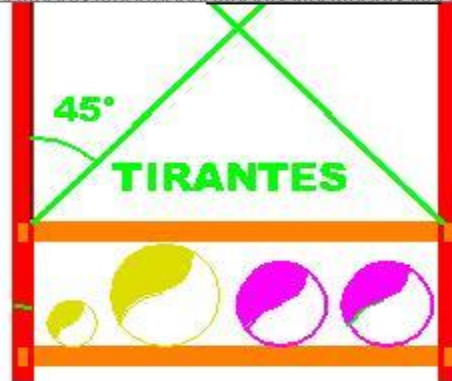
VISTA TRANSVERSAL

MONTAJE DE CAÑERÍAS EN BASTIDOR

SOPORTE

BASTIDOR

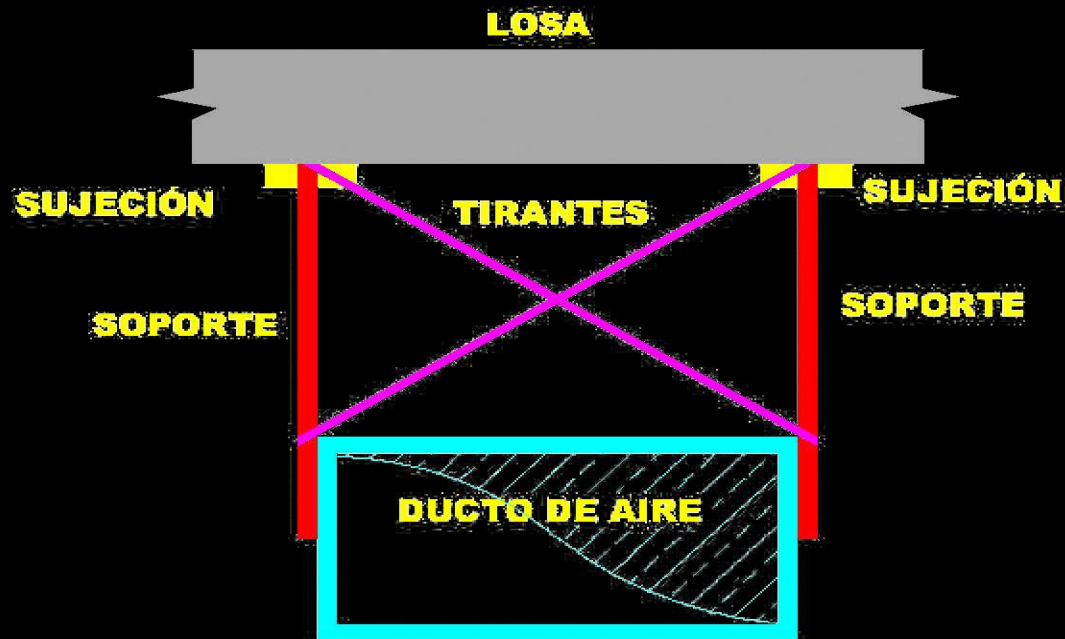
Vista de corte transversal

COLGAR DUCTO DE AIRE

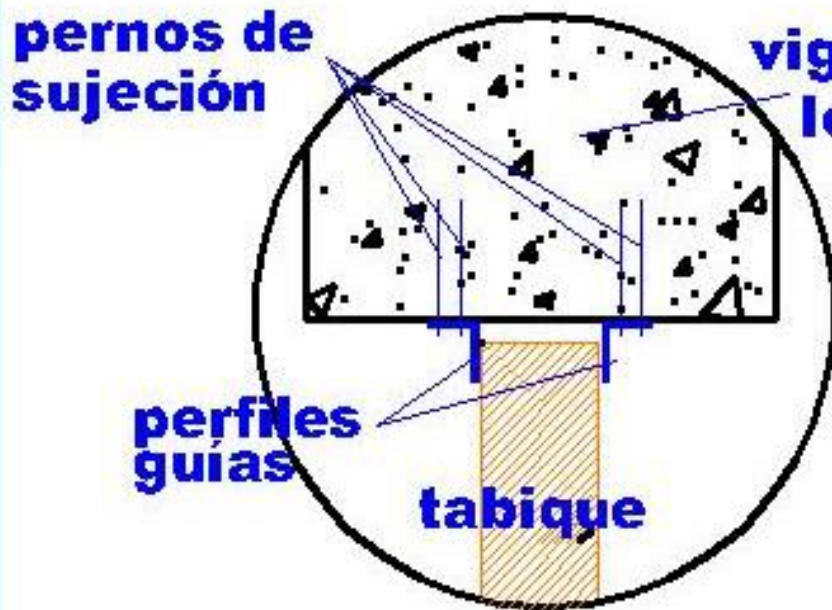
DETALLE 1

Parar un tabique

SOLUCION A

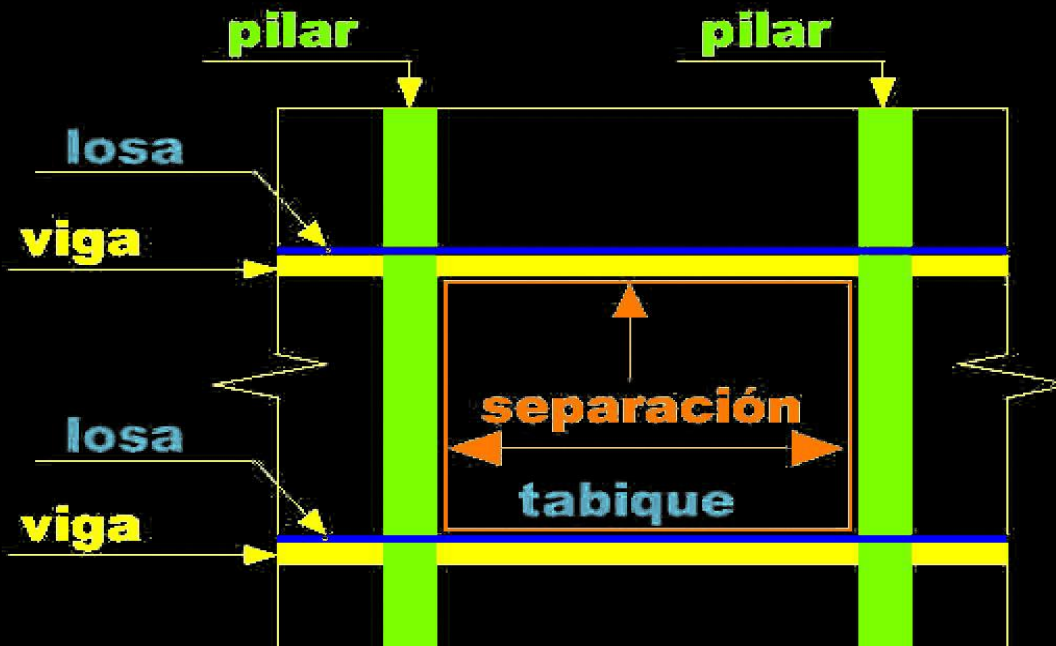
ELEVACION

TABIQUE ENTRE PILARES Y BAJO VIGA.

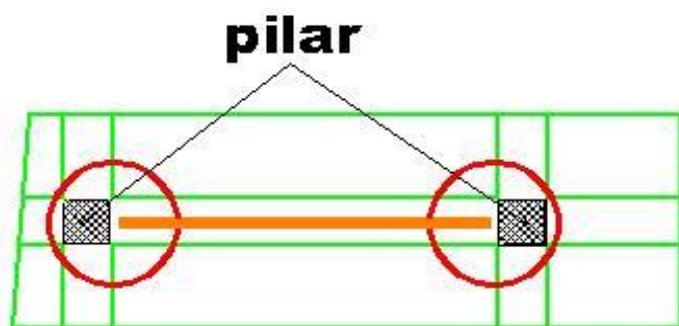
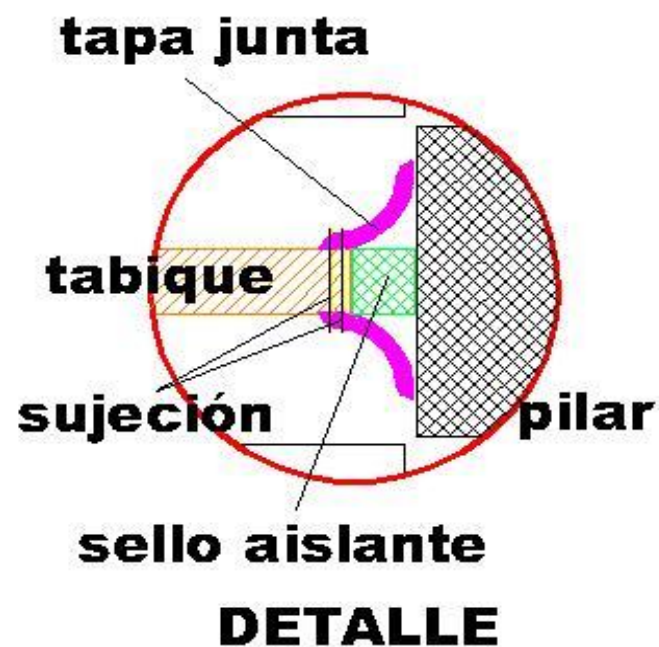
PLANTAS

Alternativas de instalación de tabiques

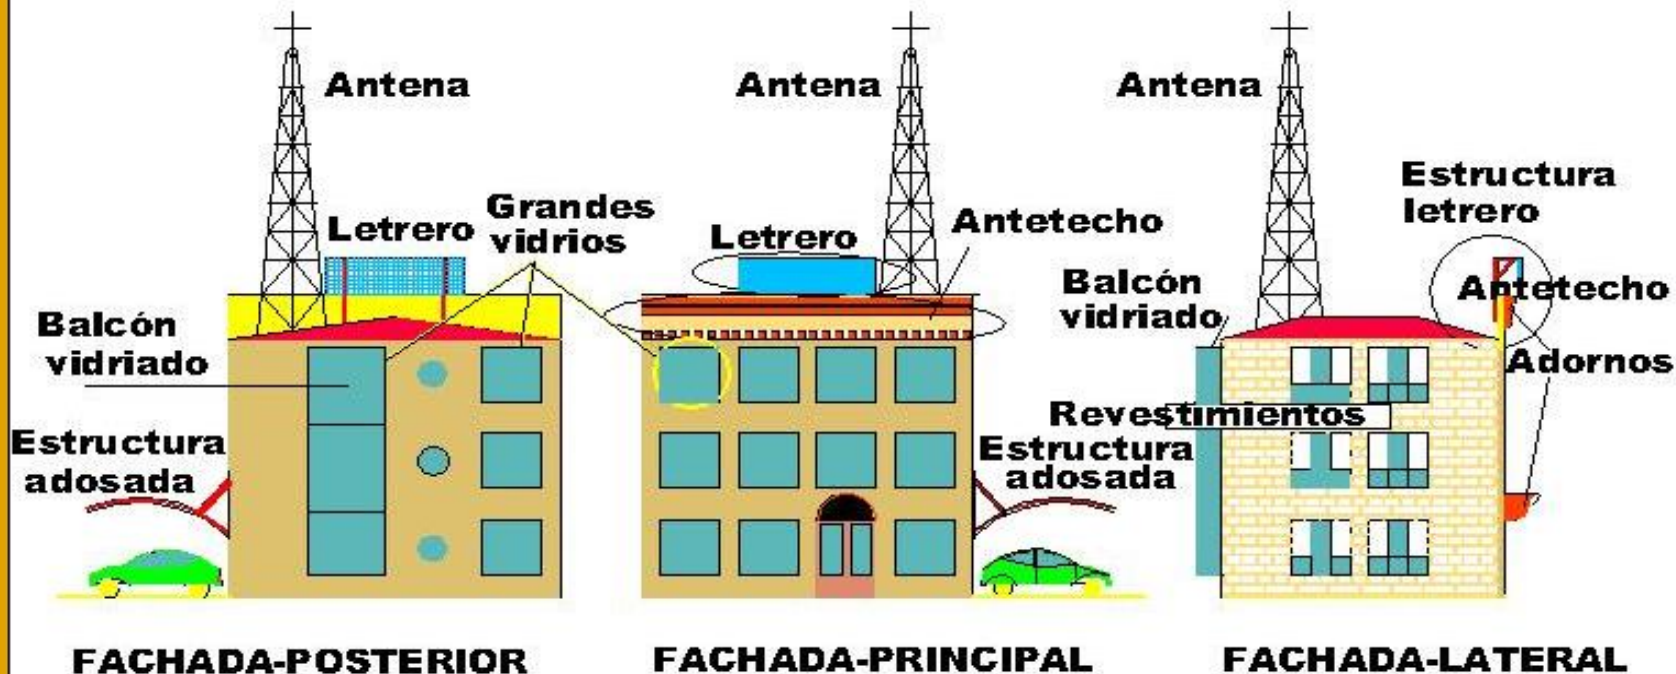
ELEMENTOS NO ESTRUCTURALES EN FACHADAS GENERALMENTE VULNERABLES A LOS SISAMOS.

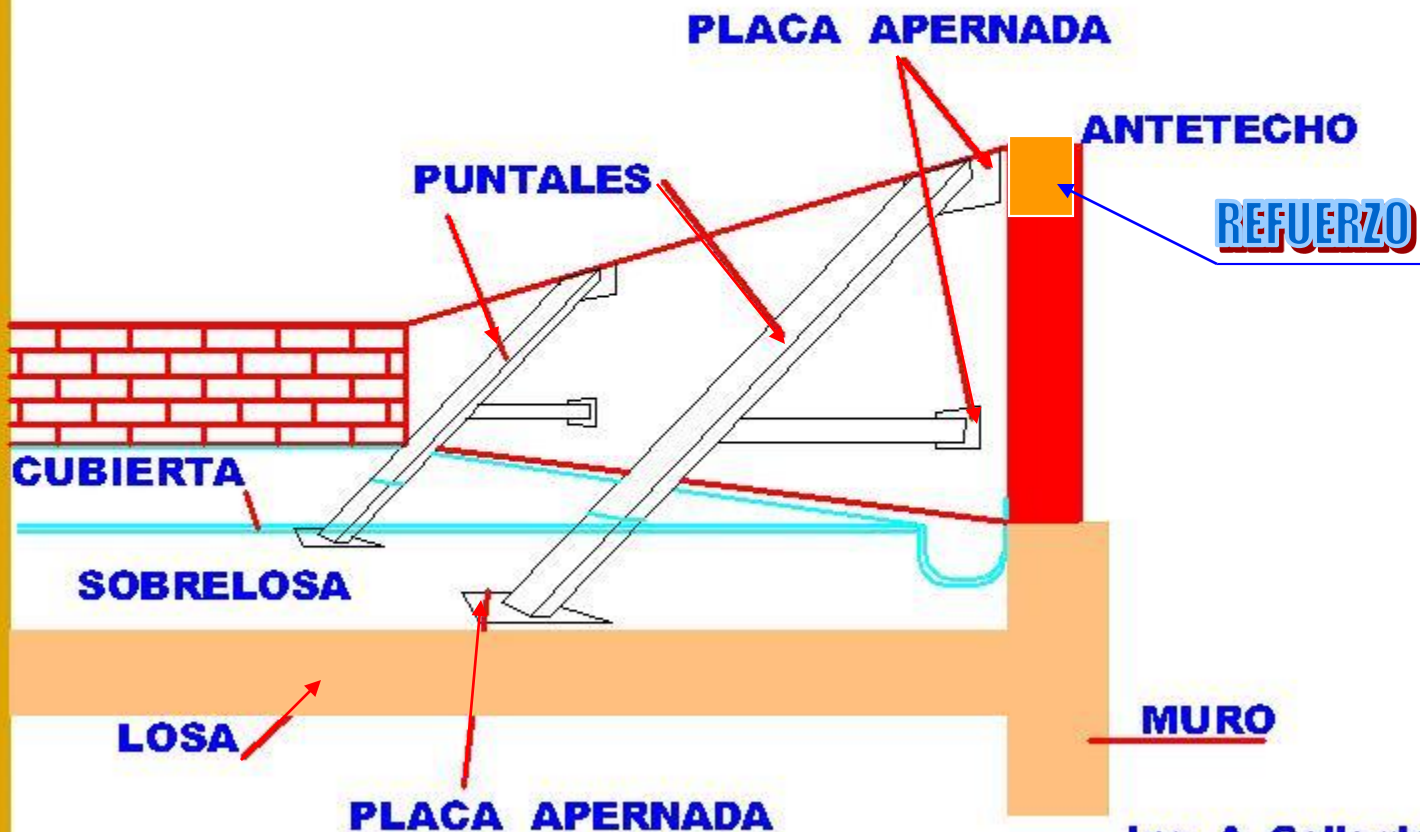
APUNTALAMIENTO DE ANTETECHO

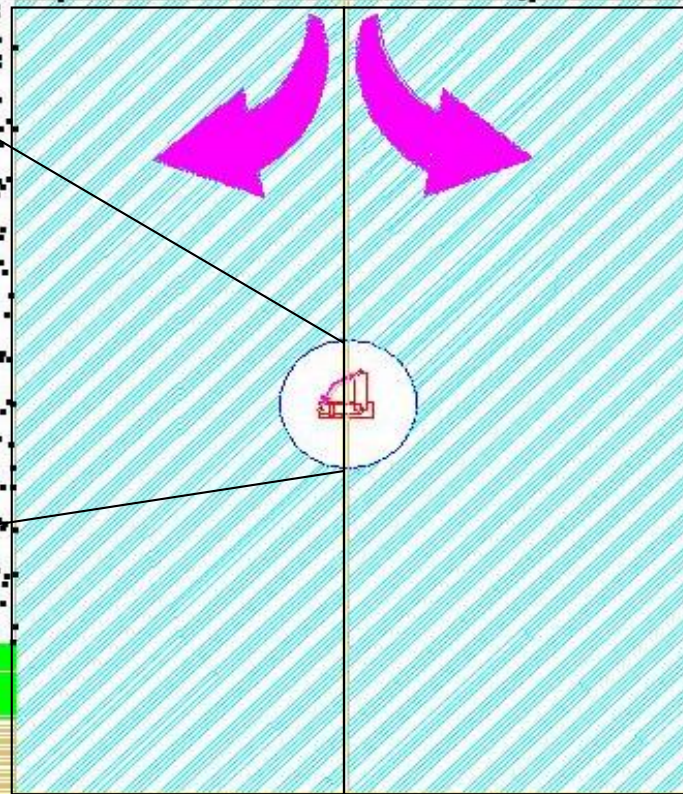
**ASEGURAR LAS PUERTAS DE UN ESTANTE
PARA PREVENIR LA CAIDA DE SU CONTENIDO.**

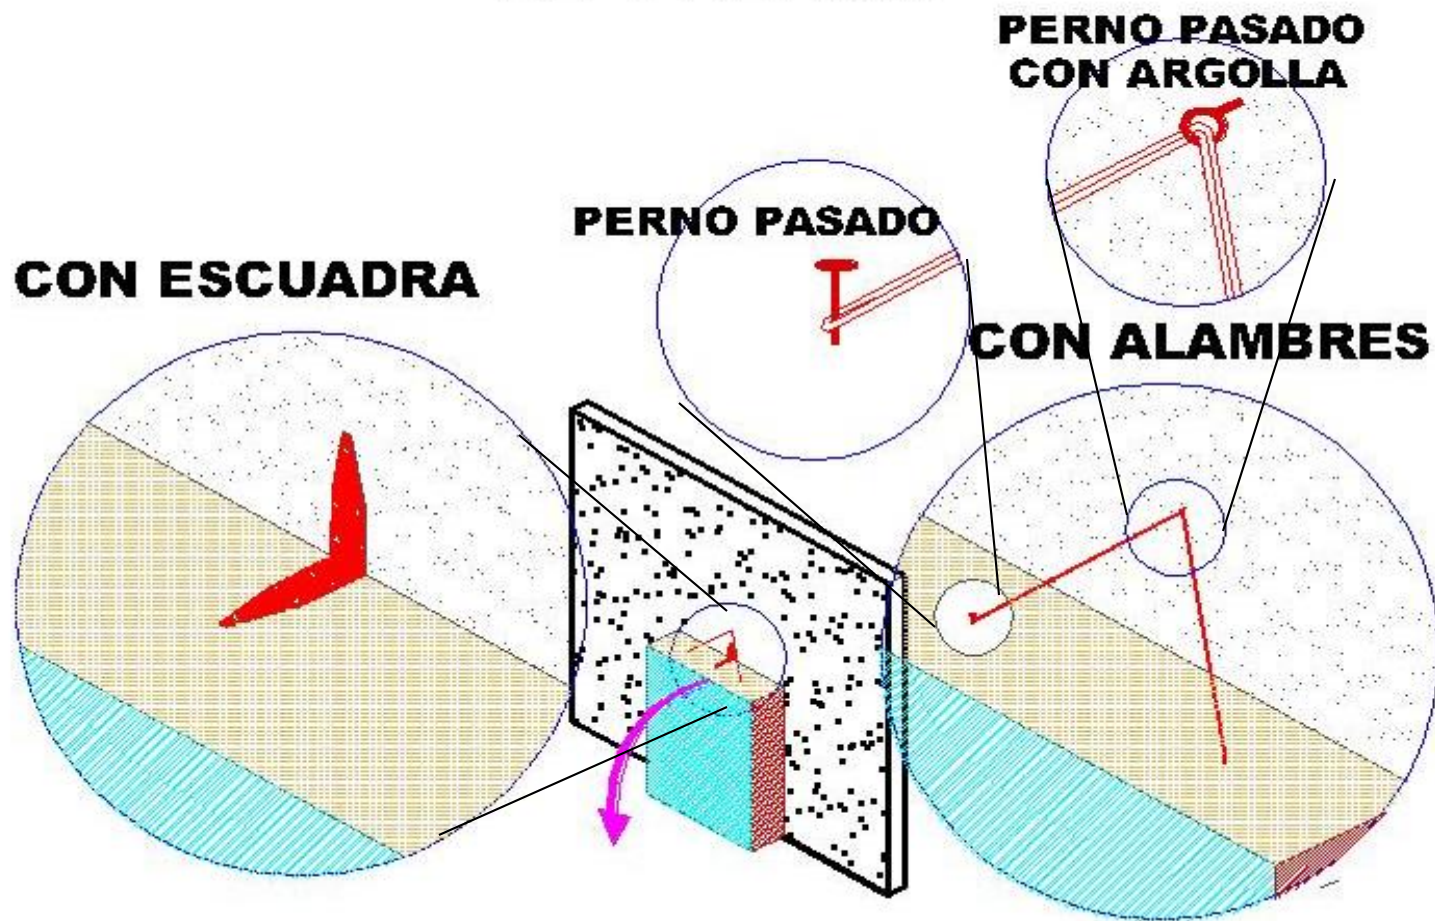
FIJAR UNA ESTANTERIA PARA EVITAR SU VUELCO.

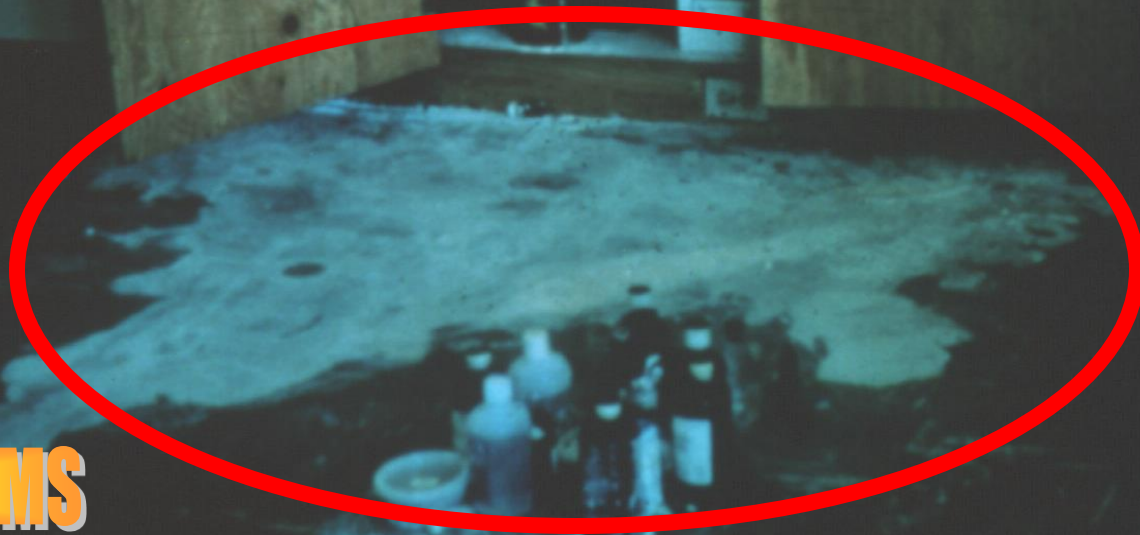
**Productos químicos
en contacto
fuera de control**

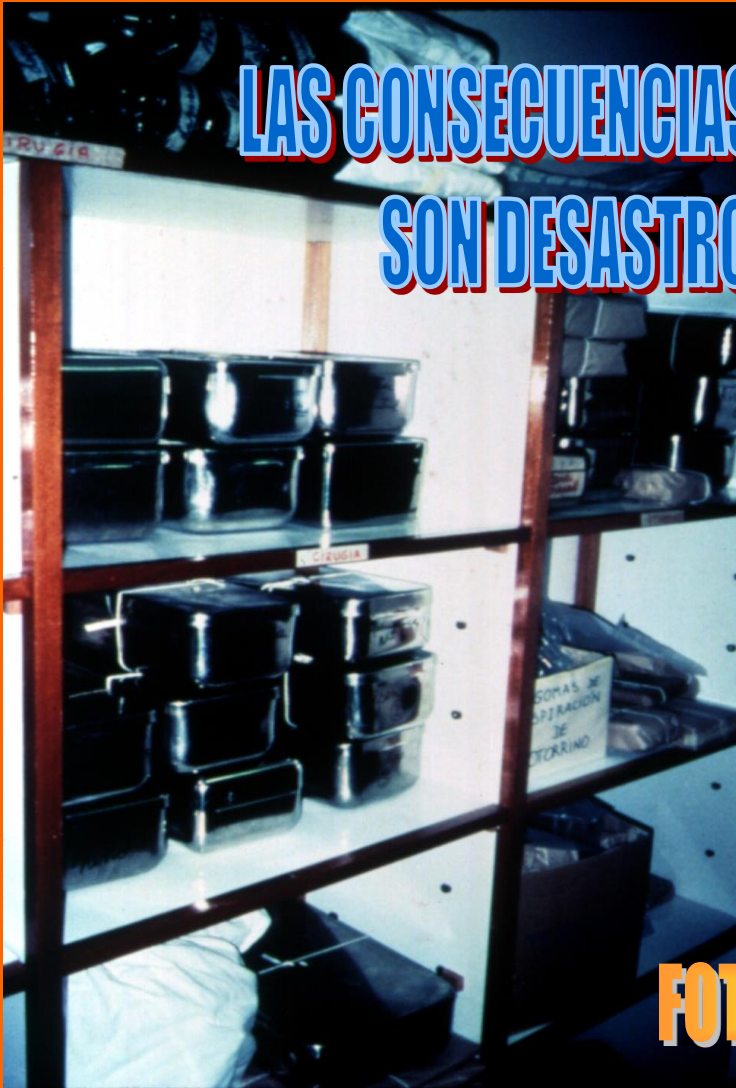
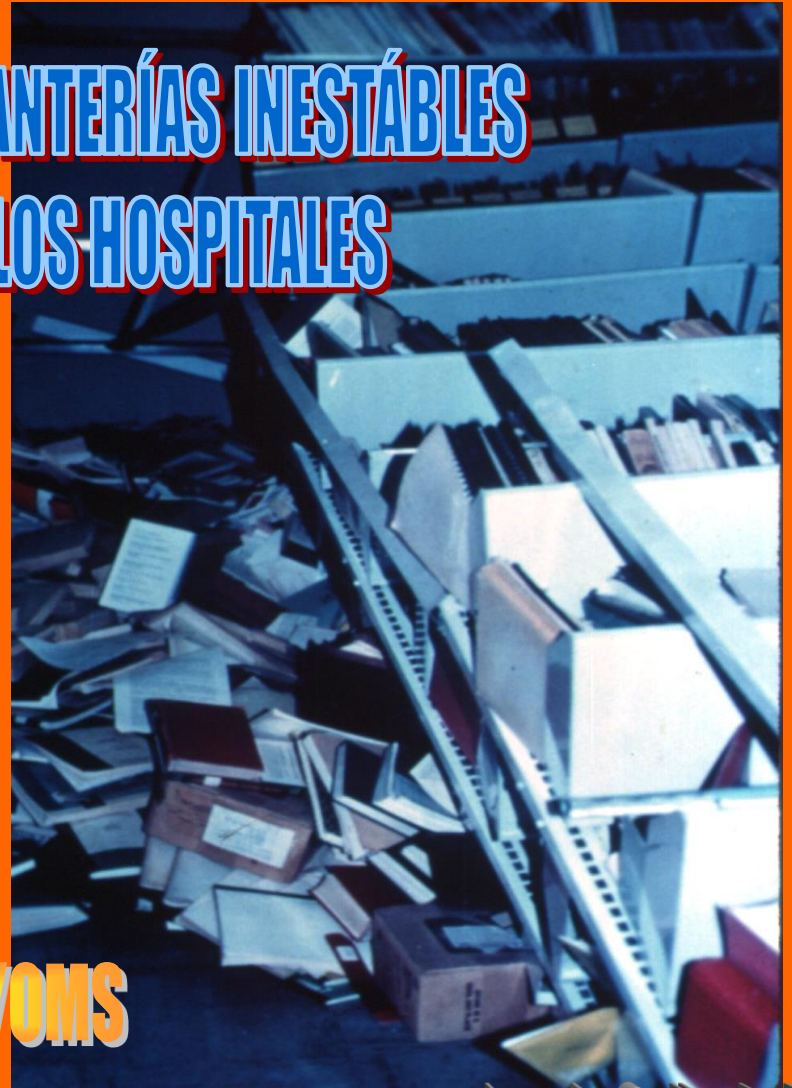
**LAS CONSECUENCIAS DE ESTANTERÍAS INESTÁBLES
SON DESASTROSAS EN LOS HOSPITALES**

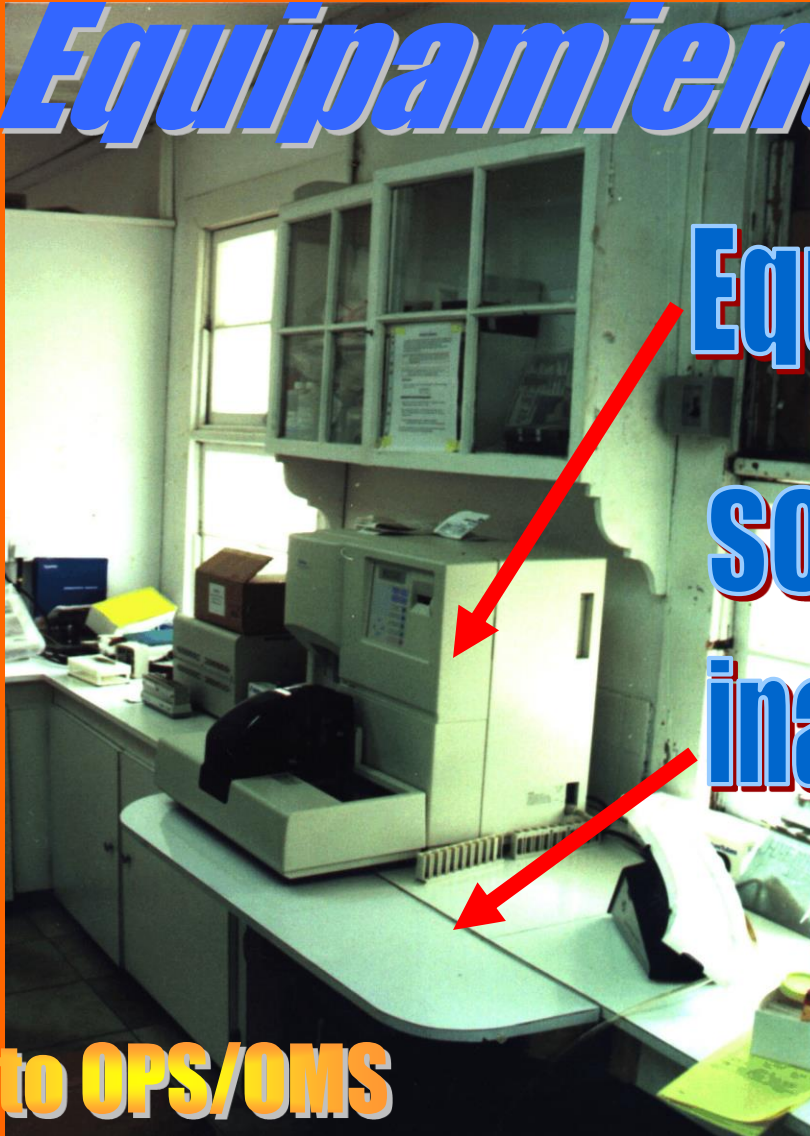
**Equipo de gran valor
sobre un mueble
inadecuado.**

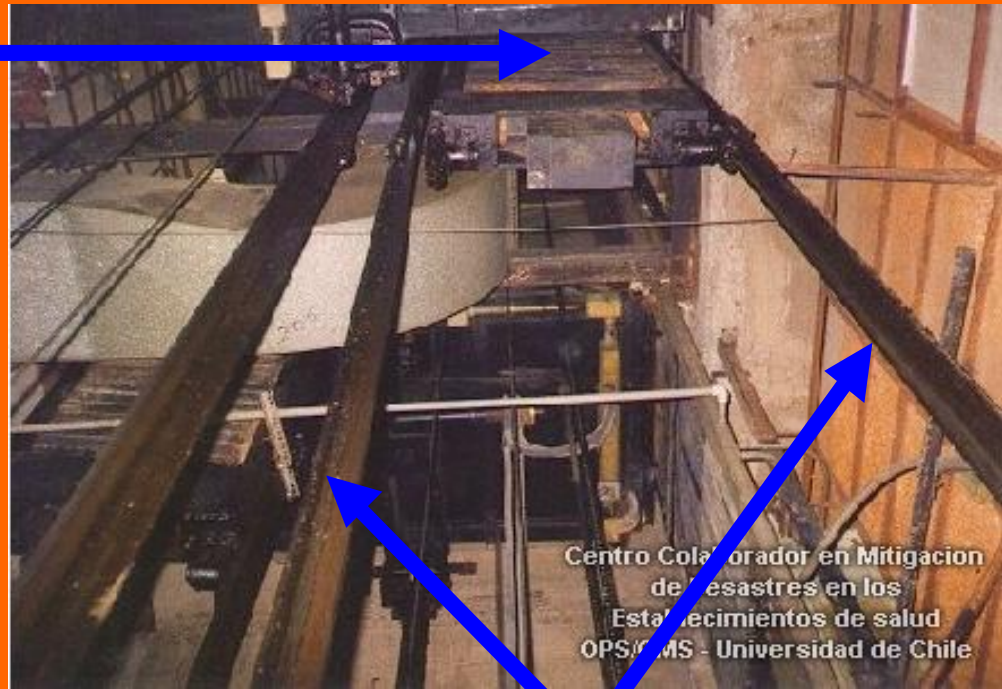
Contrapeso

Con los sismos,
los contrapesos de los ascensores
se salen de sus rieles guías.

Causas:

- Rieles con sujeción insuficiente
- Rieles no aptos para resistir sismos
- Anclajes de rieles inapropiados.

Rieles guía
