Investigación sobre inyecciones en fábrica

M^a CARMEN FERNANDEZ FLOREZ
FUNDACIÓN CATEDRAL SANTA MARÍA

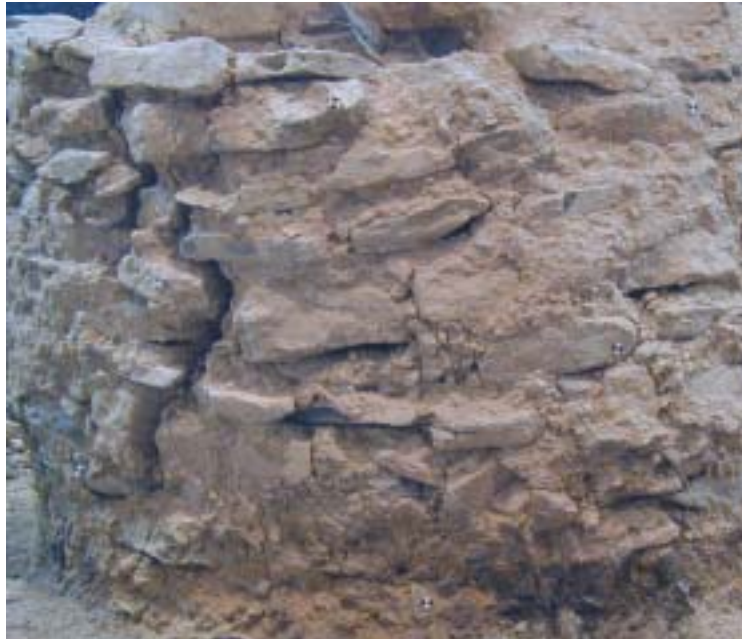
Imagen de una de las cimentaciones de los pilares, en la que puede apreciarse la degradación de los materiales de la fábrica.

Este es un problema, que se acusa claramente, en primer lugar, en las cimentaciones de los pilares de la catedral, que han ido quedando al descubierto con la excavación arqueológica.

Estas cimentaciones presentan un estado de descohesión entre los mampuestos que las conforman, debido a la pérdida de los morteros de agarre, y a la excesiva degradación del mortero que todavía se conserva, lo que ha dado como resultado la pérdida de la capacidad de las mismas para trabajar como conjunto, mermando por tanto su capacidad estructural.
