**EXCAVACIONES ARQUEOLÓGICAS EN LA
IGLESIA DE LA SSMA. Y VERA CRUZ DE
CARAVACA: EL CASTILLO BAJOMEDIEVAL Y
SU SANTUARIO TARDOGÓTICO**

FRANCISCO BROTONS YAGÜE

Museo Arqueológico Municipal de Caravaca de la Cruz

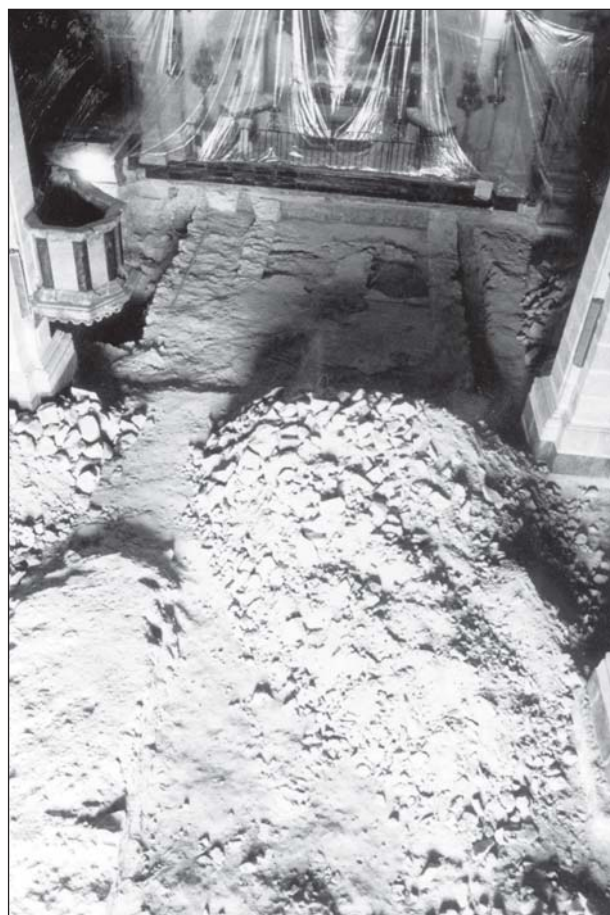
Foto 1: Estructuras exhumadas en nave central y crucero.

En la nave central y crucero (foto 1) fue hallado un cimientado de 2 m. de grosor que recorría en longitud, con dirección W-E, todo el solar de la iglesia entre la puerta de la fachada y el altar mayor, bajo el cual tenía continuidad; en realidad se trataba de la raíz de un muro de 1,25 m de grosor conservado, que había sido ensanchado 0,75 m. con el adose a su flanco S de un nuevo paramento, y cuya línea de unión podía observarse a todo lo largo sin excesiva dificultad. Ambos se construyeron con cajas de encofrado, con tapias dispuestos directamente sobre la roca madre, si bien era evidente por su distinta textura y cohesión, y a pesar del raquíto alzado que conservaban, que el más grueso (U.E. 1201 y U.E. 1133) había sido realizado con tapias de hormigón, en tanto que el más angosto (U.E. 1202 y U.E. 1131) parecía estar formado con tapias reales, dado su mayor contenido de tierra y, en consecuencia, menor agregación. La elevación del altar mayor sobre el resto de la planta de la iglesia permitió que, en la porción contigua del muro más ancho, se conservaran las improntas de tres tablas de 0,20/0,22 m. (U.E. 1132), si bien no pudo observarse ningún orificio de mechina al faltar, probablemente, una tabla más para completar una tapia de 0,82 m. de altura¹⁰⁴; del mismo modo, el repentino y acusado descenso del nivel geológico bajo el crucero de la iglesia, delante del púlpito, hizo que el muro con tapias de hormigón se cimentase allí sobre una zarpa (U.E. 1134) que sobresalía 0,30/0,50 m.

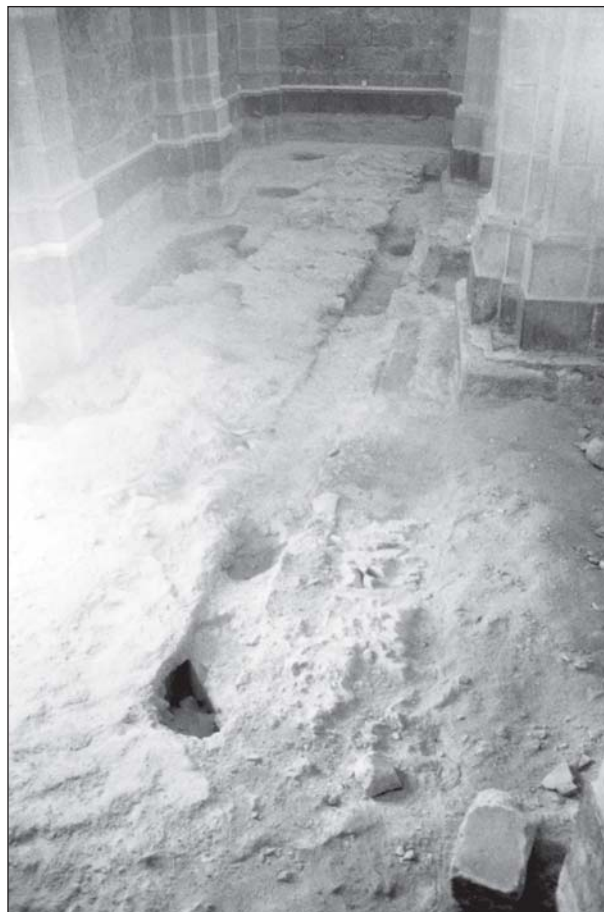
Foto 2: Estructuras exhumadas en la nave lateral derecha.

La limpieza de toda la nave lateral derecha hasta la puerta de San Lázaro, tuvo como consecuencia la exhumación de un cimiento (foto 2) de 1,40/1,50 m. de anchura y apenas un alzado de 0,25 m.(U.E. 1301), que apoyaba sobre un estrato de tierra gris subyacente (U.E. 1306); el escaso alzado conservado sólo nos permite suponer que se trataba de un muro de tapias en cuyo núcleo combinaba mortero de cal y arena con piedras de pequeño y mediano tamaño. Adosado a todo su lado N se excavó un angosto canalizo de 0,50 m. de anchura (U.E. 1303), que quedaba limitado por un murete de pequeñas piedras trabadas con yeso de 0,20 m de grosor, impermeabilizado con una solera de mortero basto acabada en mortero hidráulico muy mal conservada.

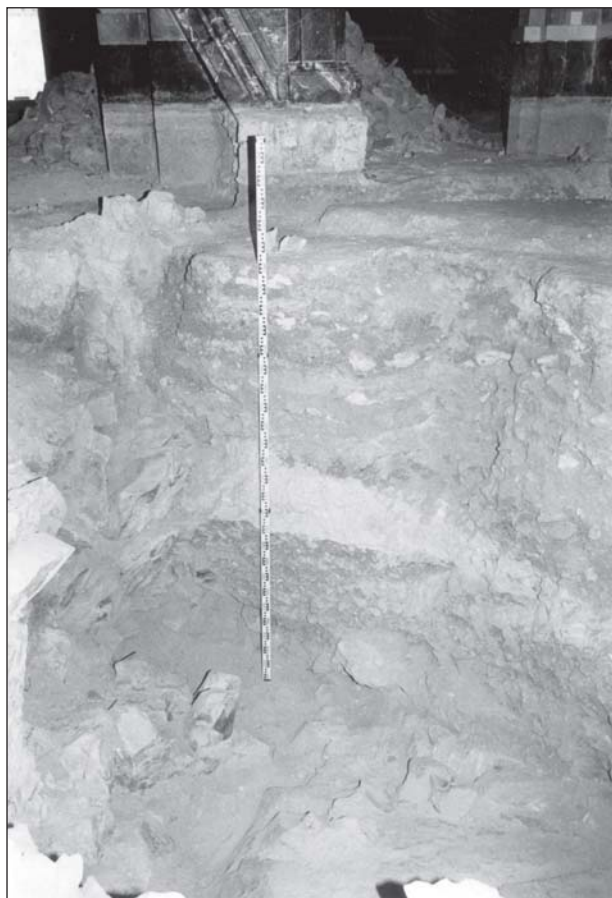
Foto 4: Fosa al pie del púlpito.

Fue aquí, al pie del púlpito, donde excavamos una gran fosa (foto 4) de 2/2,25 m. de diámetro (U.E. 1137) que rompía las sucesivas alcatifas que durante las obras del XVII se vertieron desde el nivel geológico (U.E. 1117, 1118,

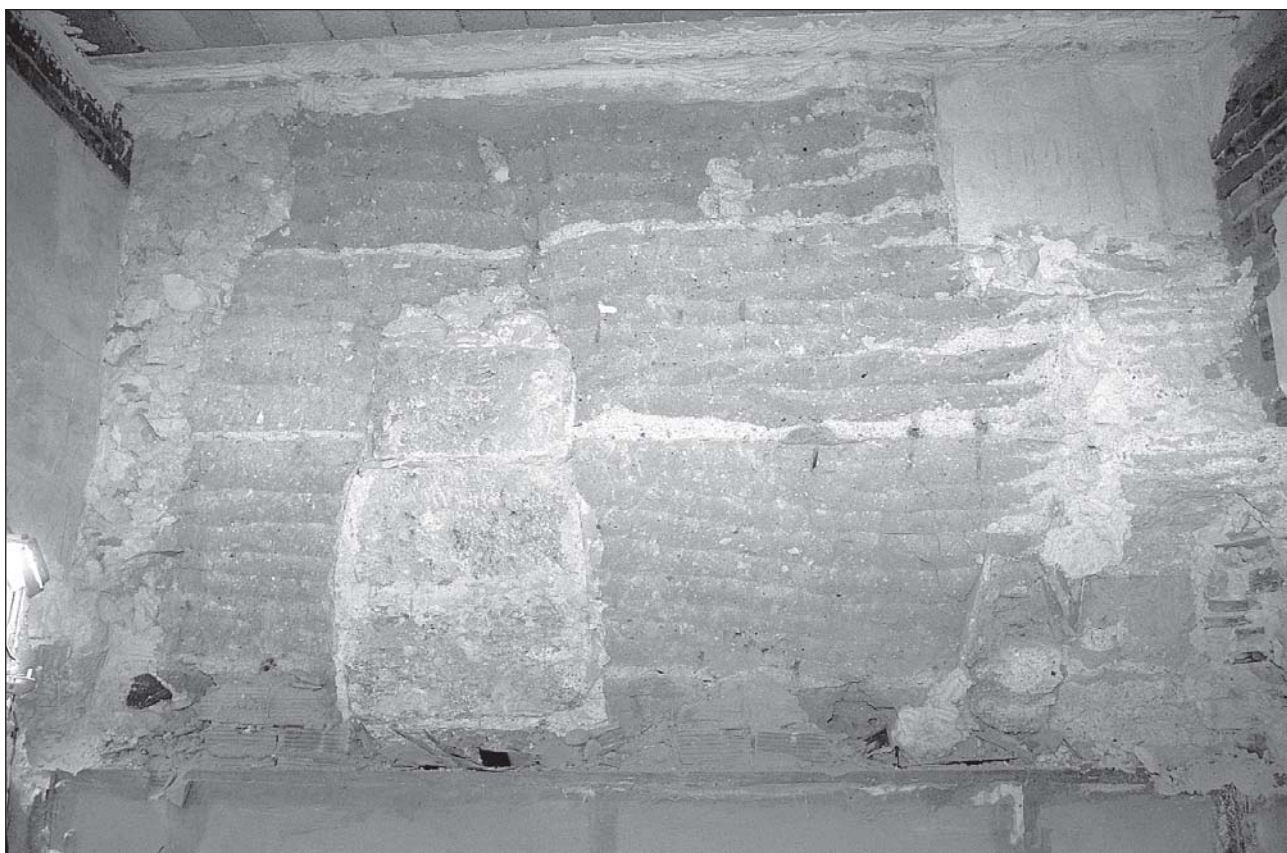
Foto 5: Detalle del muro N de la torre de la Vera Cruz.

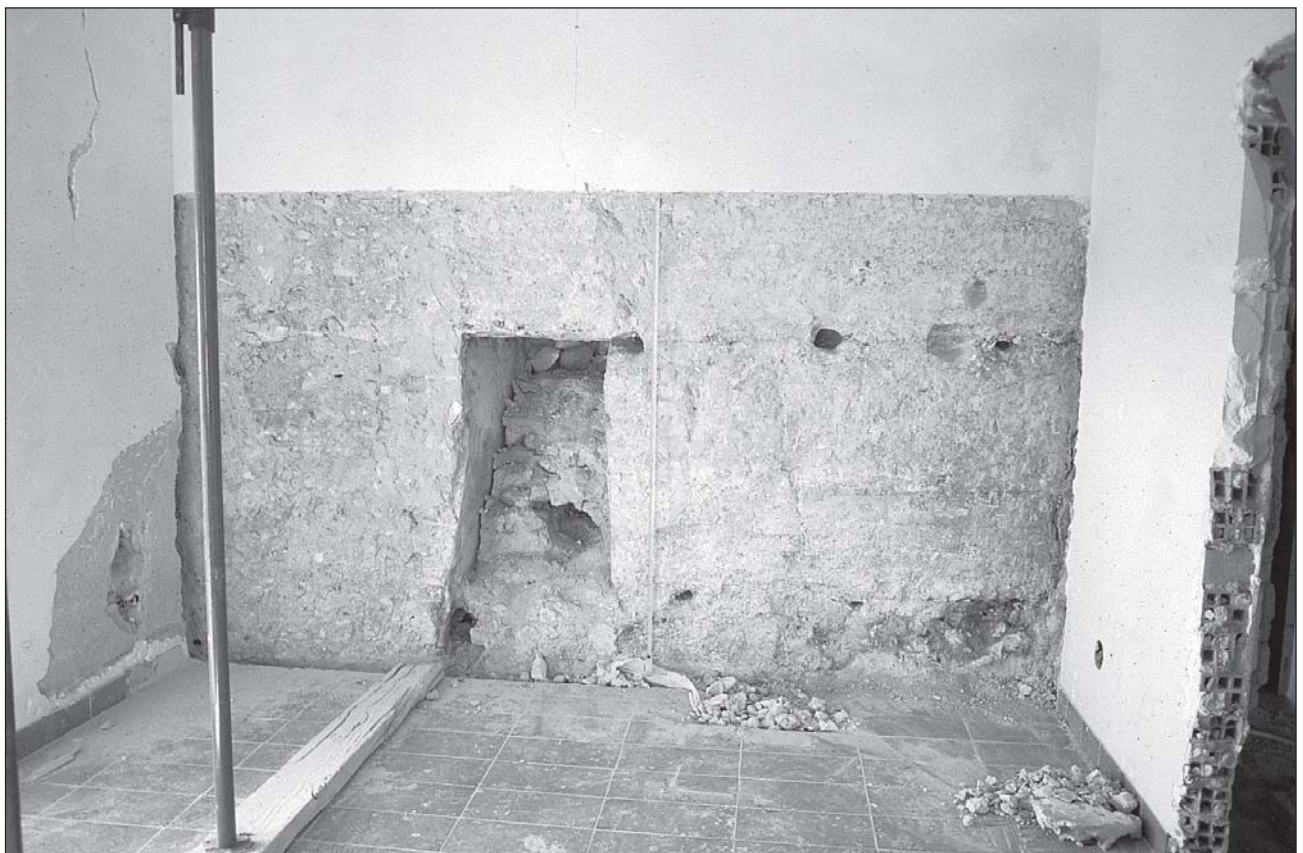
Foto 6: Detalle del muro S de la Torre Chacona.
