## IDENTIFICACIÓN DE CONSTRUCCIONES CON PIEDRA SECA EN HUELMA

### FICHA 3-1: "Eras del Cortijo de Jaenes o Cortijo de Canuto"

**Tipo de construcción:** Era de Trilla.

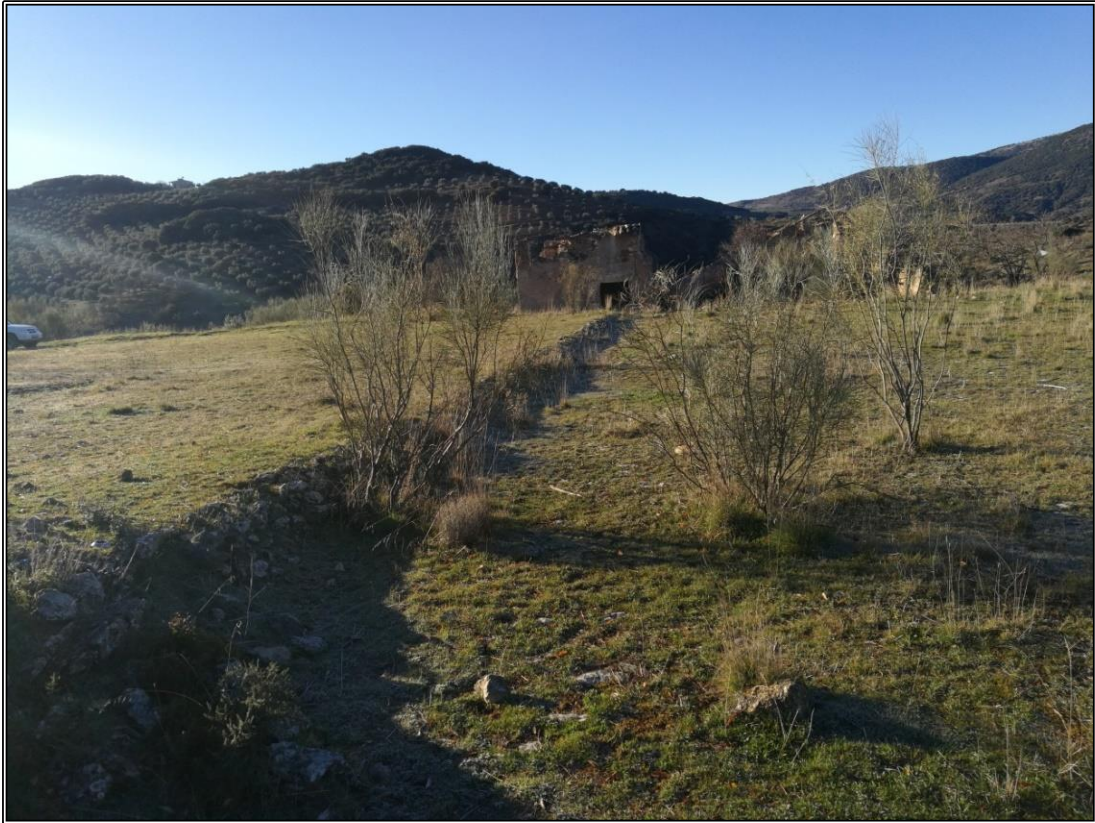
Vista panorámica de las Eras 1 y 2 y Cortijo de Jaenes. La era 1 se sitúa frente a la izquierda de la imagen en un plano superior y la era 2 a la derecha.

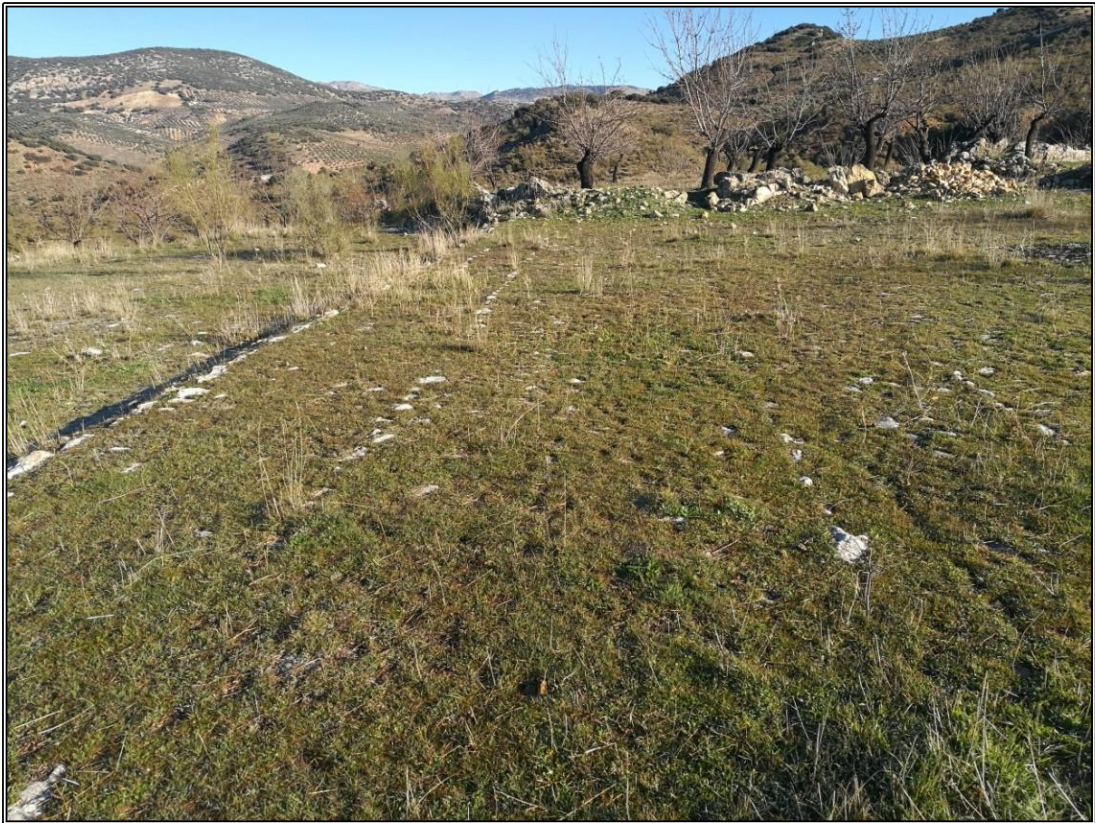
- **Era 1:** Construida formada hileras longitudinales en dirección Norte-Sur, con cantos de piedra caliza de mediano tamaño (piedras guía), con forma más o menos redondeada, colocados sobre una superficie explanada y rellenas con piedras del mismo tipo, pero de menor tamaño y unidas con tierra para formar un conjunto.

Detalle de la era 1. Se aprecian las piedras guías formando hileras perpendiculares.

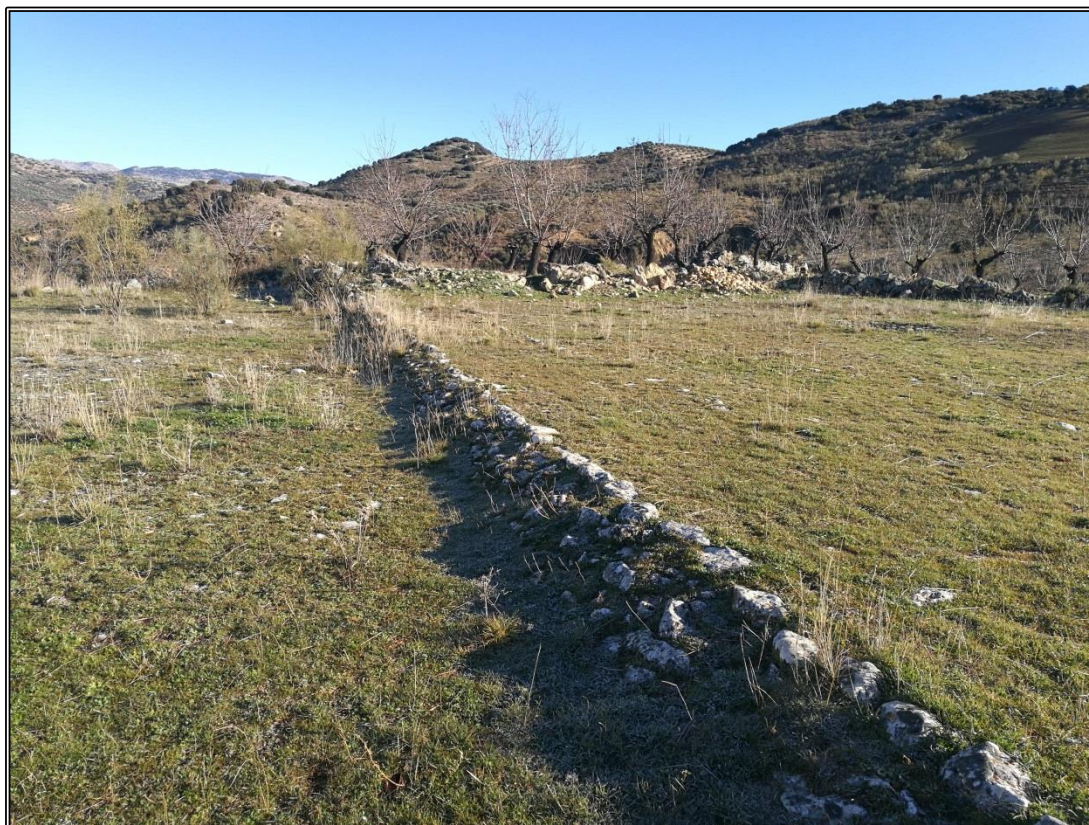
procedente del cultivo de esta y otras explotaciones próximas. Entre ambas eras existe un pequeño terraplén también empedrado de la misma forma que las eras.

Detalle del empedrado de separación entre las eras 1 (a la derecha de la imagen) y la era 2 (a la izquierda de la imagen).

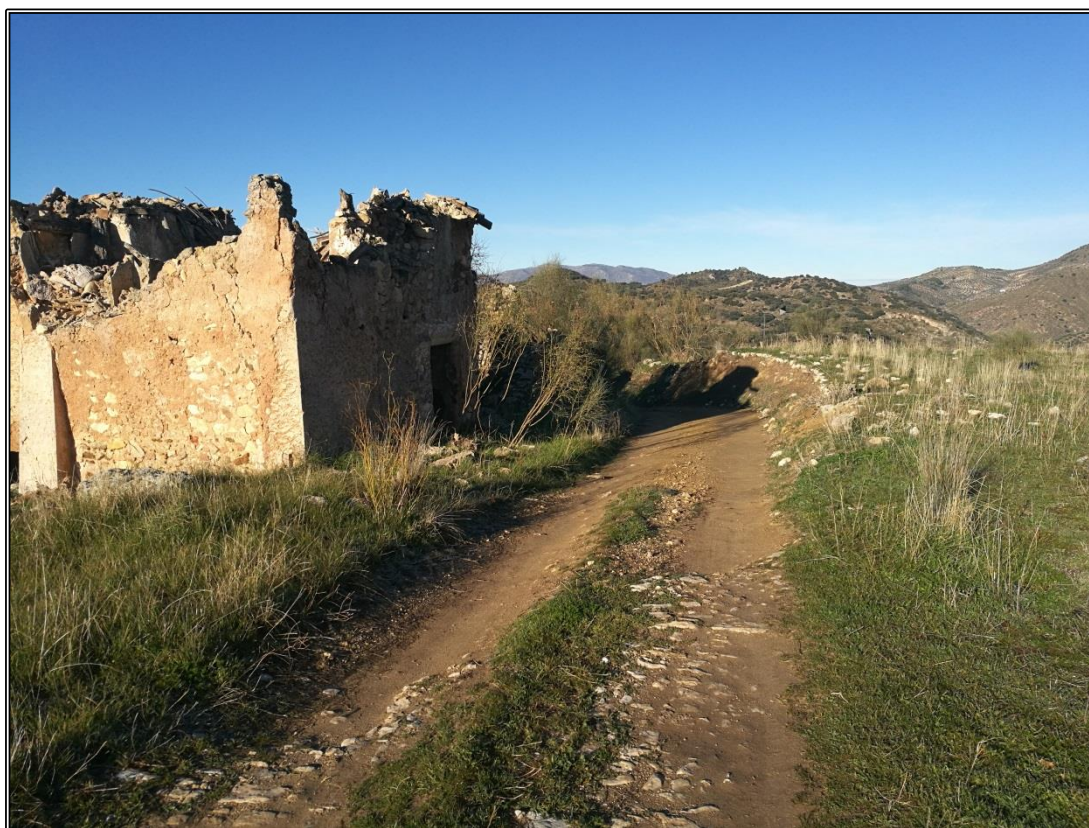
**Conservación:** Bien conservada, aunque cubierta de hierba excepto en su lado Sur, donde es atravesada por un carril que ha destruido parcialmente el empedrado.

**Conservación:** Bien conservada, aunque cubierta de hierba excepto en su lado Sur, junto al cortijo, donde ha sido parcialmente destruida por la apertura de un carril a diferente nivel del suelo.

Detalle del carril que ha destruido parcialmente las eras.
