Utilización de la piedra natural en restauración

Rafael Fort González

Instituto de Geología Económica (CSIC-UCM)

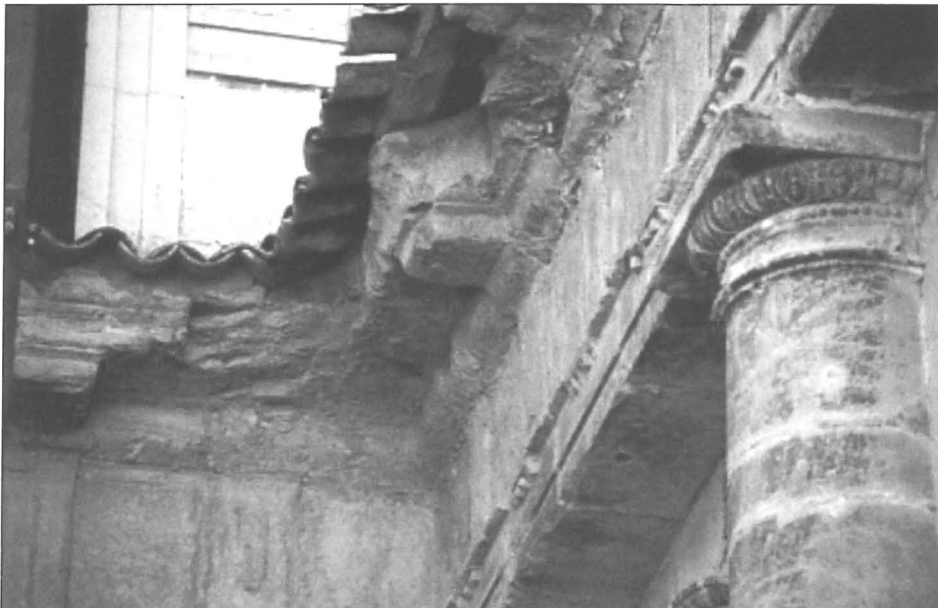
FIGURA 1. *Deterioro de la piedra en la cornisa del claustro de la Catedral de Cuenca.*

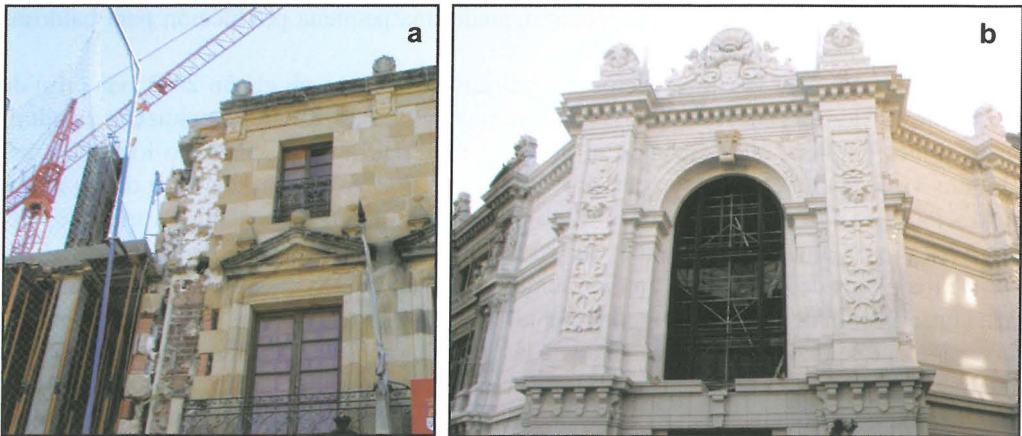
FIGURA 5. Utilización de piedra natural en la ampliación del Ayuntamiento de Soria (a) y del Banco de España en Madrid (b).

De los gastos dedicados a la conservación del patrimonio, el mayor porcentaje se dedica a la conservación del patrimonio monumental, pero no existen estudios estadísticos sobre la inversión que se realiza específicamente en las intervenciones de sustitución y restitución de piedra deteriorada. En general estas intervenciones no suelen ser importantes y están muy limitadas, a no ser que sean actuaciones de intervención en el patrimonio arquitectónico para la reconstrucción de fachadas dentro de cascos antiguos o los trabajos de pavimentación de sus calles. Para la reconstrucción y ampliación de edificios emblemáticos se utiliza un volumen importante de piedra de construcción o de roca ornamental como puede ser, entre otros muchos ejemplos, la terminación de la Catedral de la Almudena, la ampliación del Banco de España o del Museo del Prado en Madrid. Estas actuaciones se dan en todas las provincias, pudiéndose citar la reconstrucción del Liceo de Barcelona o la ampliación del Ayuntamiento de Soria (Figura 5).

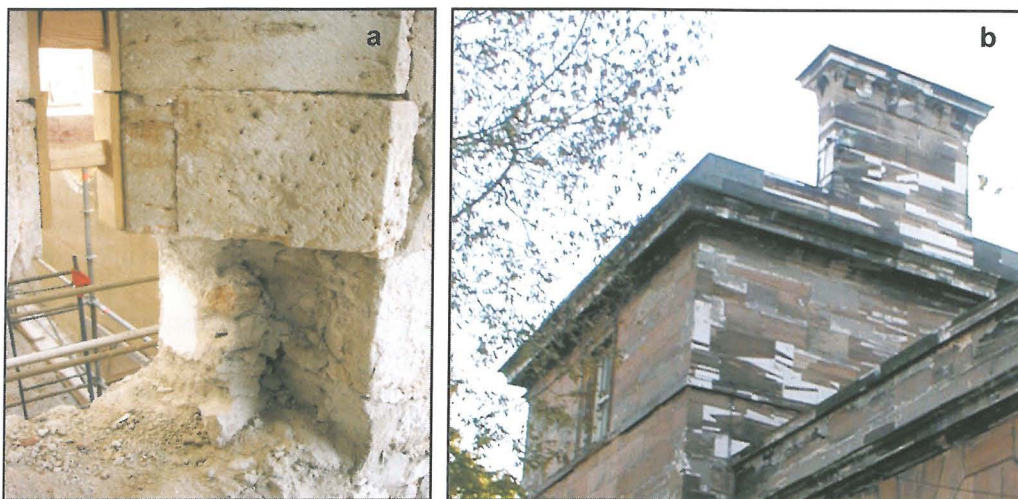
FIGURA 6. *Sustitución de una pieza de la jamba de una ventana y restitución de sillares de la fachada con Piedra Natural.*

La restitución de un elemento consiste en la complementación de la parte perdida, por ejemplo la fragmentación de la esquina de una cornisa por medio del tallado de una nueva pieza que es ensamblada en la parte original de la cornisa. Esta actuación se realiza cuando el elemento a reponer es pequeño, mientras que la sustitución consiste en reponer toda la pieza de la cornisa deteriorada, una vez retirada. (Figura 6). Otra actuación muy frecuente es el cubrir la parte deteriorada con placas de Piedra Natural (Figura 7).

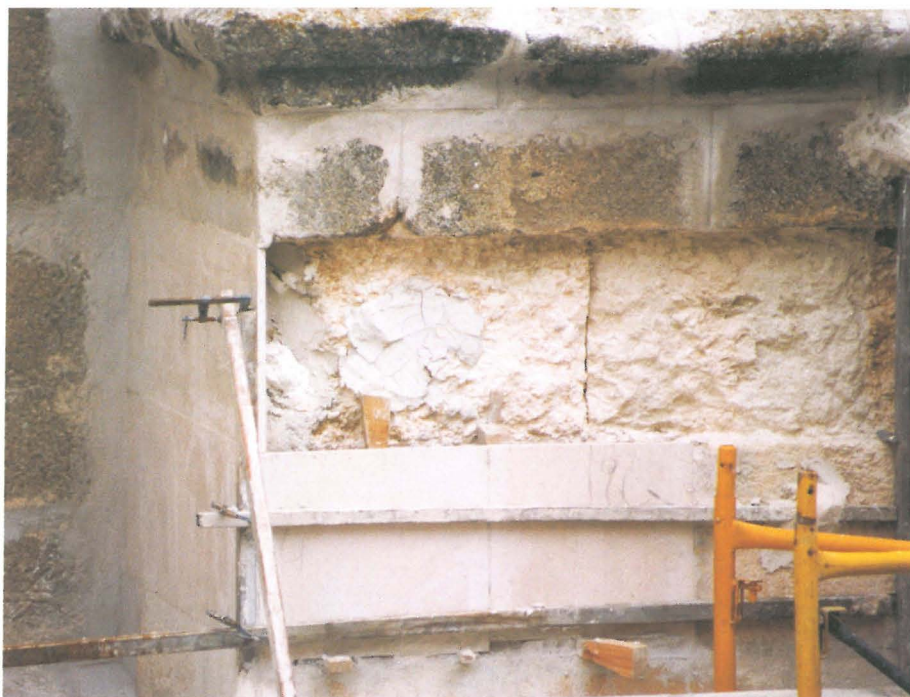
FIGURA 7. *Chapado de Piedra Natural de sillares deteriorados.*

Diferente es la idoneidad en las técnicas constructivas. El chapado con placas de piedra natural de los sillares deteriorados es una práctica que se utiliza desde antiguo. Actualmente la tendencia es reducir cada vez más el grosor de dichos placas (Figura 7), para reducir costes y el aumento de problemas de alabeamiento y combamiento de las placas utilizadas (Figura 11). Por ello, es muy importante conocer la anisotropía del material y su disposición

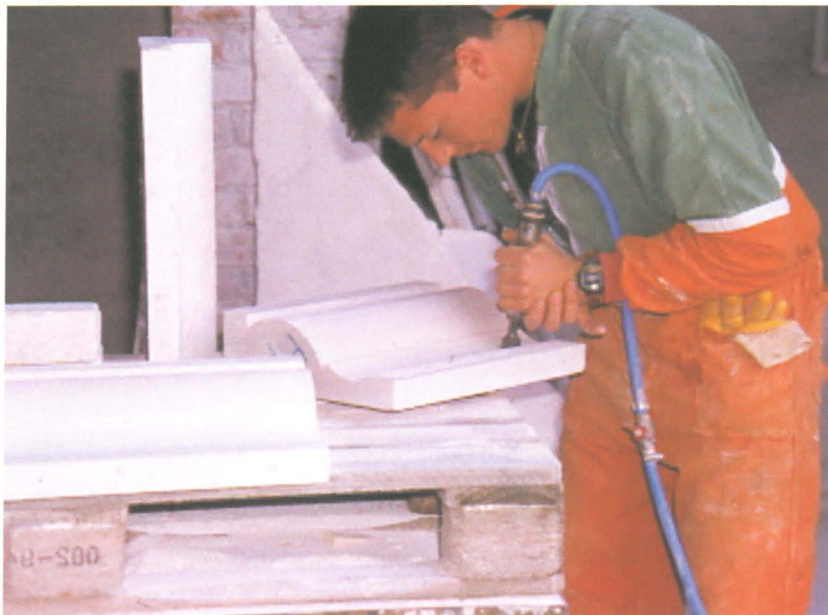
FIGURA 8. Tallado de piezas de cantería.

La ausencia de artesanos de la cantería, junto con que no toda la industria de elaboración de la piedra está acondicionada para estos trabajos más selectivos, hace que exista un riesgo en el suministro de las piezas, aspecto que la dirección técnica intenta eludir con proyectos que elimina este tipo de material sustituyéndolo por otros más fáciles de obtener y que garanticen su abastecimiento en tiempo y cantidad suficiente, asegurando la entrega de la obra en los plazos acordados (Figura 8).

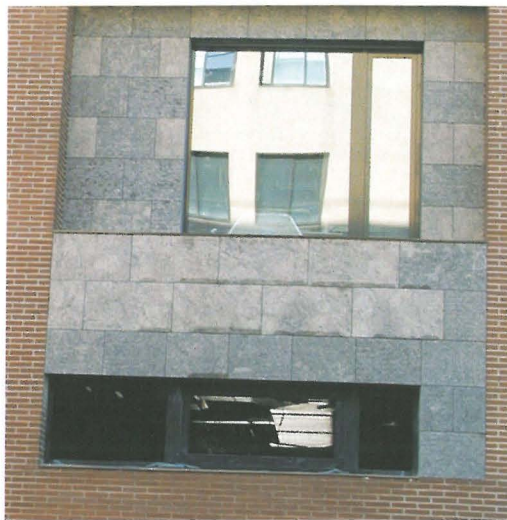
FIGURA 10. *La falta de homogeneidad en las piezas de Piedra Natural utilizadas, disminuyen el valor estético de la obra.*

La implantación de modas y estilos en colores, y texturas, hacen que se tienda a valorar actualmente la homogeneidad tanto del color, como de la estructura y textura de los materiales, aspecto donde la piedra natural no puede competir con materiales artificiales (cementos, cerámicos, metálicos, plásticos, etc.) en donde pueden controlarse estos parámetros, pero perdiendo el aspecto de lo natural que era muy valorado en tiempos pasados. La selección del material y el control de la calidad de las diferentes piezas, en cuanto a su homogeneidad cromática y textural pueden mejorar los resultados estéticos finales de la obra y evitar con ello, la decepción que se causa cuando el resultado final de las fachadas no son homogéneos (Figura 10).

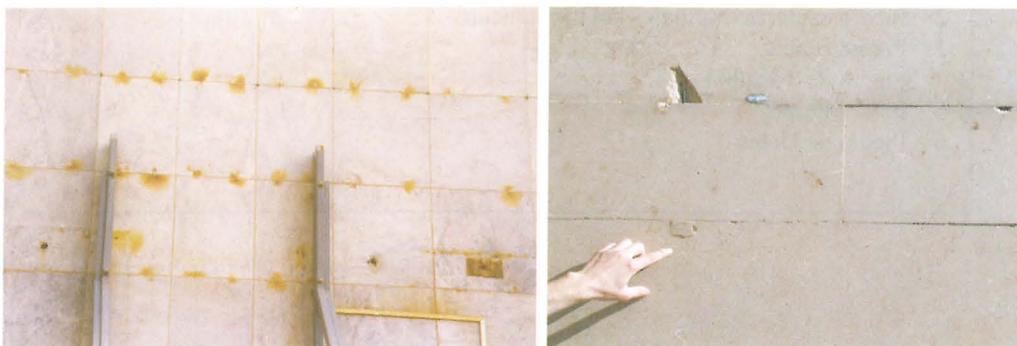
FIGURA 12. Daños en placas de Piedra Natural por el tipo de anclaje utilizados.

Por otro lado, la utilización incorrecta de pastas adhesivas o de anclajes de sujeción de las placas provoca una menor duración de lo restaurado, ya que suelen generar daños, como son la presencia de manchas en la superficie de la piedra, o la rotura de las placas (Figura 12). Por ello es necesario realizar un diseño correcto en la colocación de las piezas, en donde se conozcan las dilatación hídrica y dilatación térmica, resistencia al anclaje, etc., de la piedra natural, calcular el grosor adecuado en función del material a colocar, y controlar la ejecución correcta de la disposición de las piezas en obra. Todo ello es necesario valorarlo para poder garantizar una buena selección del material

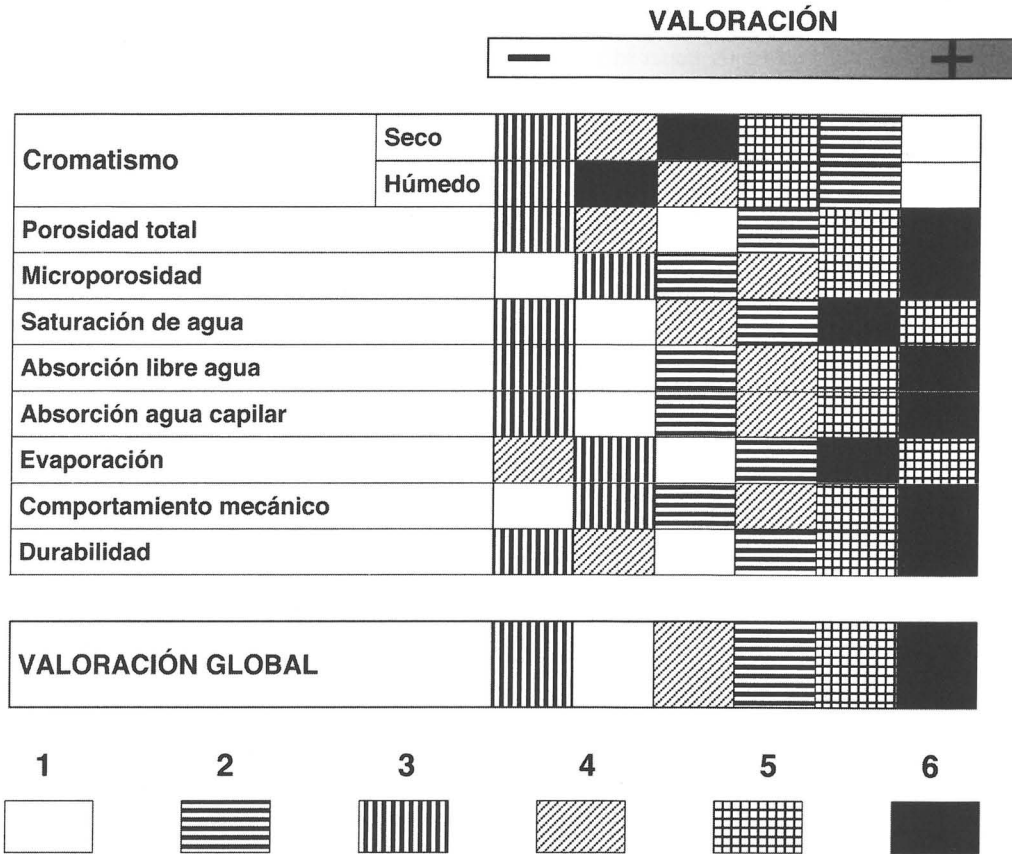
Leyenda - Valoración de la piedra de sustitución.

- 1- Piedra del monumento
- 2- Piedra canteras originales del monumento
- 3- Piedra Bateig
- 4- Piedra de Torrubia
- 5- Piedra Pulpis
- 6- Piedra de Uclés
